大和郡山市文化財調査概要40

西田中遺跡

藤原宮造瓦所の調査

平成12年6月30日発行

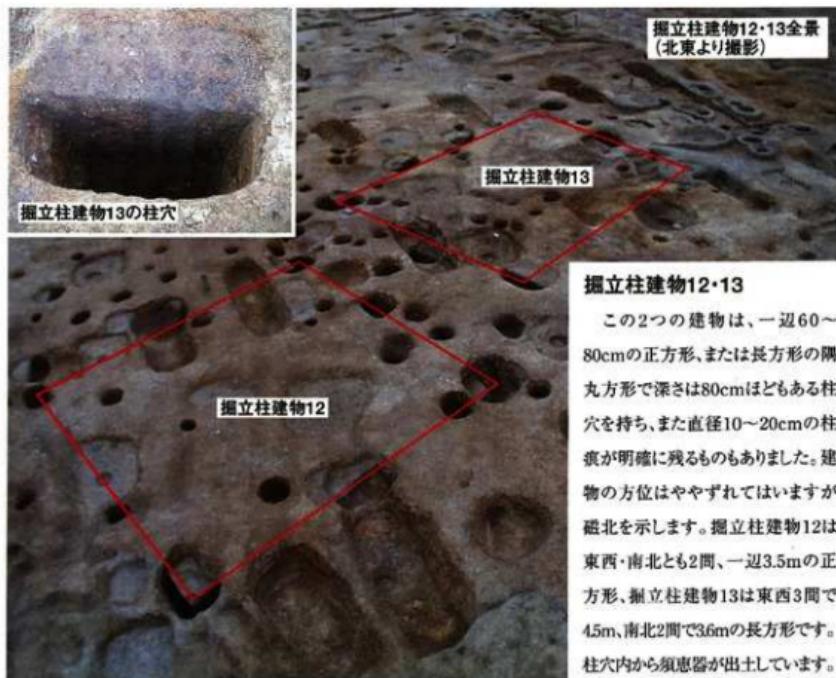
掘立柱建物は18棟見つかっていますが、先にも記したように、ほとんどの大型建物と重複するもので、「ムラの時代」のものです。建物のほとんどの平面プランはまだ検討途中で明確になっておらず、ここで紹介するには至りませんでした。ただ検出時において、その柱穴の形や大きさから、平面プランが明瞭だった2棟の掘立柱建物について説明します。これらの建物は大型建物3と重複する位置にあります。

この2つの建物は、柱穴の形状や柱間隔、方位等から古墳時代後期の集落に伴う建物とするのが妥当でしょう。しかし可能性として大型建物以前の時期、瓦窯が構築され、操業を開始した初期段階の施設なのかもしれません。そう考える理由は、柱穴の形状が大型建物に酷似することからです。

まず、大型建物群の出現ですが、瓦生産の当初からは存在しなかったように思われます。それは掘立柱建物12と13の存在、この概報ではこの2つの建物だけ説明ましたが、方位を磁北に据える建物は、これら以外にも掘立柱建物6・7・8・9・11などがあり、柱穴掘形は12・13に比べかなり小さいながら方形のものです。いずれの建物も、大型建物と重複し、大型建物より古いものです。年代の確定ができず、古墳時代後期の集落に伴う建物の可能性が非常に高いのですが、初期の工房の施設とする可能性も捨てきれません。もうひとつ、その理由として上げられるのは、大型建物1南側で検出した粘土採掘場の存在です。このように深い穴を建物の非常に近くに掘るとは考えにくく、初期段階で掘られた穴を埋めた後に建物が建てられたと見るべきかと思います。いずれも積極的な根拠とはなりませんが。

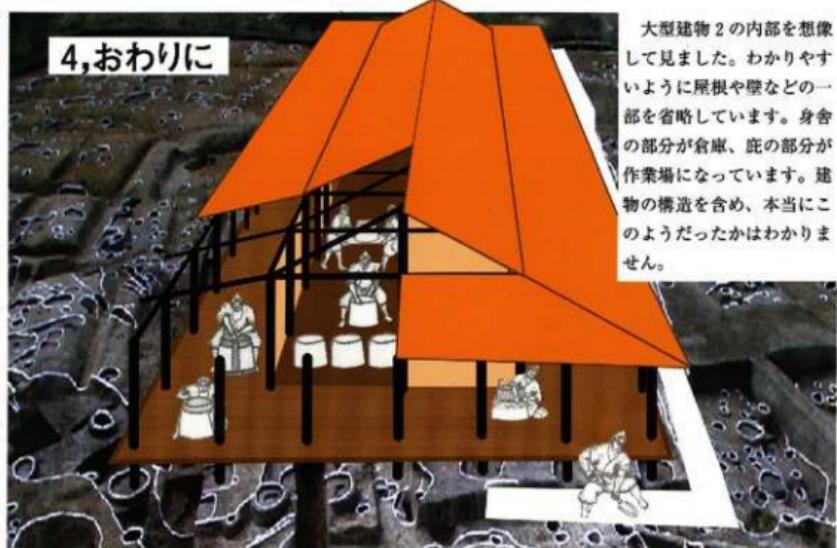
大型建物2の内部を想像して見ました。わかりやすいように屋根や壁など的一部を省略しています。身舎の部分が倉庫、底の部分が作業場になっています。建物の構造を含め、本当にこのようだったかはわかりません。

大型建物群の施設としての性格は、一言でいと作業所兼倉庫と考えています。そう考える理由は、すべての建物の周囲に同じような白い溝が存在することからです。これは、5つの建物が同じように利用されていたことを意味します。大型建物1には、粘土を捏ねた穴があり、大型建物2北側の溝もこのような施設だろうと先に述べましたが、ほかの建物ではごく浅い溝が見つかっているだけです。しかし、これらの浅い溝も同様の施設だったと思われます。なぜその大きさに違いが生じたのかは、建物の建てられた時間差によるものと考えます。建物の建てられた順番については、その平面プランや配置から大型建物1→大型建物2→大型建物4・3→5の順になることを推定しましたが、建物が増えることによって、粘土を捏ねる施設の規模が、小さくて済むようになったと考えられるからです。これは、建物の数が増えることで、個々の建物において、作業する工人数が減ったことを意味するのではないかでしょうか。

また、大型建物1の穴や大型建物2の溝は、粘土を貯蔵していたと考えられますが、建物が増えたことによって粘土の貯蔵は、建物内で行うようになったのかもしれません。冬場の凍結を防ぐためにも、そのようにした可能性は高いと思います。
