復元にあたって

1 第3号住居址（縄文時代）の復元

2 第2号住居址（平安時代）の復元

養命酒駒ヶ根工場用地内遺跡
—緊急発掘調査報告書—

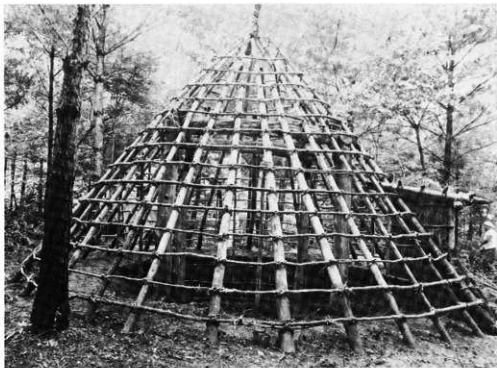
縄文時代復元住宅小屋組 (南面)

住居址は長軸が4.3m、短軸が3.7m、東北部が張り出したダルマ形円状の竪穴式である。東南の柱穴は穴の真々で2.1m、南北2.0mで、東西が南北よりわずかではあるが長い。柱穴の大きさは平均で30cm、深さも約30cm内外である。柱を立て梁を渡す設計であるが実際には現場で又木が得られたので又木を使用することにした。梁の上に桁を渡すと、その形は方形の梁組みとなる。東西から平又首を組み、次に隅又首（妻棟木）を二具組み交叉した箇所には棟木を渡す。後は南北妻側に又道と棟木を配す。棟木の端には破風から雨水が吹き込まない程度の外転ばしの破風又首を付ける。これが長く伸び千木の役割を果たす。あとは棟に3本の樋通し木舞いを渡すと小屋組みの主要構造は終わる。屋根は茅葺きとする。

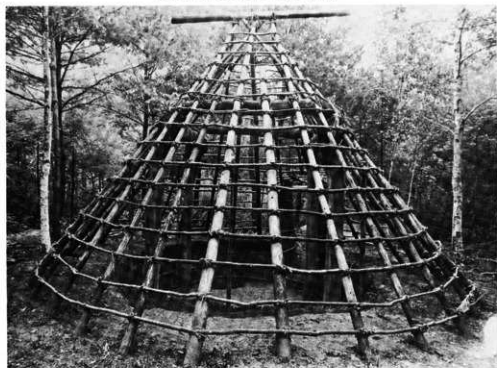
縄文時代復元住宅小屋組 (西面)

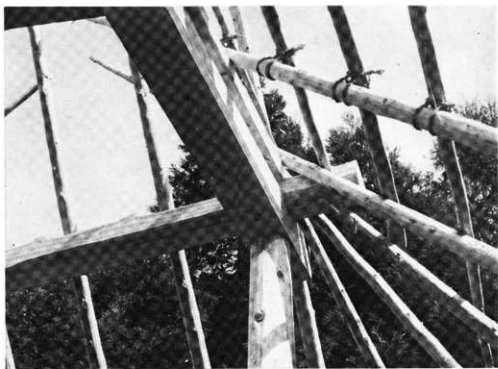
平安時代復元住宅 梁組

次に架梁について述べる。柱間は南北2.8m、東西2.5mである。4本の柱上に架梁を渡し、妻又

首及び平叉首を渡し、その上に棟木を置く。その他の箇所には柱木を配すると設計図に示す、原始入母屋造りとなる。
