殿村遺跡

— 第2次発掘調査報告書 —

松本市教育委員会

第III章 第2次調査の成果

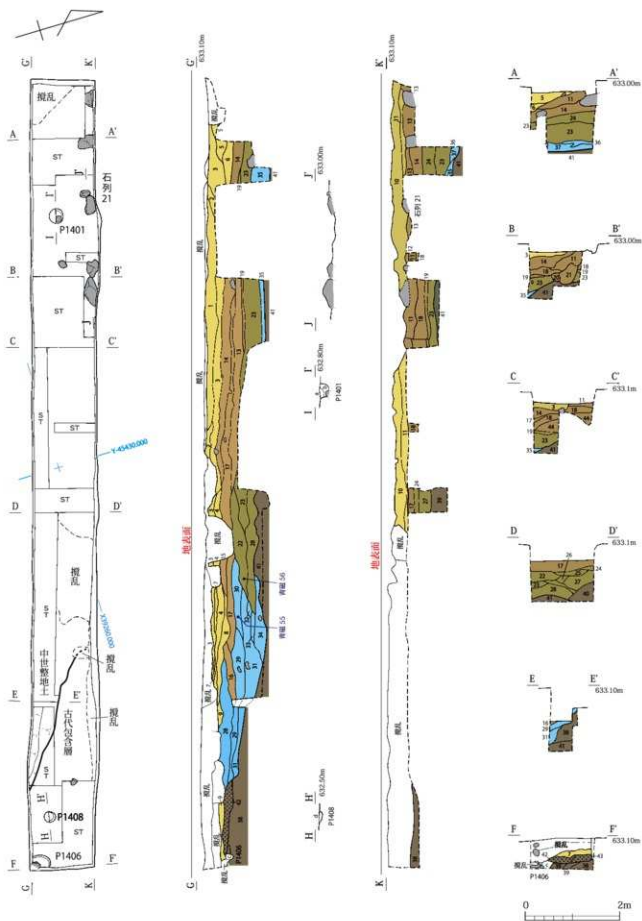
第14図 2C1a トレンチ

第1節でも触れたように、今回の調査地点はその最上段に設定した。2C1aトレンチは南北幅1.5m・東西長16.6mで、東端は長安寺参道から8.1mの位置にある。さらに南に位置を変えて西側に設定した2C1bトレンチは南北幅1.5m・東西長8.9m、全体として敷地東半部を調査したことになる。これらのトレンチからはAゾーンの平場と同様、中世の厚い整地土が検出され、斜面を造成した平場が存することが判明した。また、平場上からは遺構・遺物も検出されており、以下に詳述する。

の造成以前の旧地形は傾斜面をなしていたことがわかる。ところで、2C1a トレンチ検出面で捉えた遺物包含層は中世整地土層と一線を画して入れ替わり、地山がここから急激に落ち込む状況が捉えられた。この落ち込みは2C1a トレンチ全域にわたり、底面に水成堆積による砂層やシルト層が形成されることから、古代以降、中世にかけて2C1b トレンチとの間に北西—南東方向の流路あるいは溝が存していたと推測される。

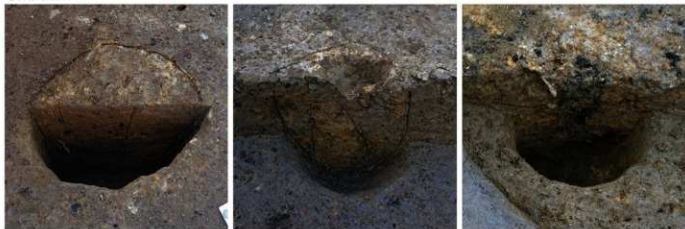
2A1 トレンチ 1面建13柱穴断面 (左:P1413、中:P1416、右:P1415、いずれも西から)

1面(最終面)においてトレンチ西壁沿いに3基の円形ピット(P1413・1415・1416)が検出された。図面上で検討した結果、1次調査Fトレンチの柱列12と組み合わせり南北2間・東西1間の掘立柱建物を構成することが判明したため、この時点でFトレンチの柱列12を改め、今回検出した遺構を加えて第13号建物址とした。その規模は南北2.66m(柱間1.33m)・東西2.25m、各柱穴の規模は直径30cm内外・深さ25cm内外を測る。今回調査した柱穴はいずれも柱痕が確認でき、特にP1415は柱の一部が炭化して残存していた(図版6)。太さは直径8～10cm程度と捉えられる。

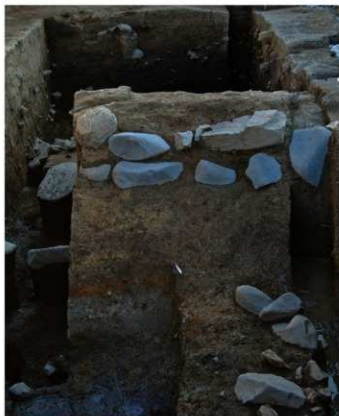
同上 土塁北法面および石積 C 検出状況（北から）

土塁北法面上部に構築され安山岩の垂角礫を2段に配した遺構である。石材は幅25～65cm・奥行30cm以上・高さ20cm程のものを未加工で用い、土塁の傾斜に沿って上段は15cm程後退させる。礫間は土塁盛土の暗褐色シルトを練り込む。1次調査Fトレンチでは下段のみ残存していた。

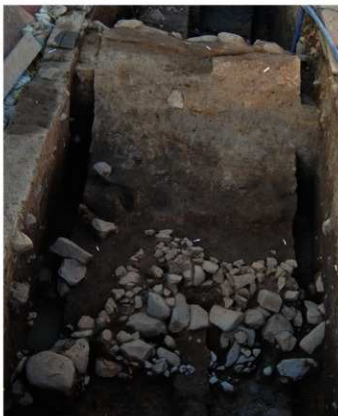
同上 土塁南法面および石積 D 検出状況（南から）

長さ20～40cmで未加工の角礫・垂角礫を乱積みしたと考えられるが、後の削平で大半を失い根石を残すのみである。従って本来の高さはわからない。石積の基底線は直線をなすが、西壁下では鍵の手に南に拡張され、この部分での土塁基底幅は6m程となる。さらに、西壁下の根石から1.3m土塁側にも築石と考えられる礫が存している。1次調査では確認ができなかったが、Fトレンチ側にかけて何らかの施設が設けられ、改修が重ねられたのかもしれない。前述のように、石積Dの構築は土塁の盛土に先行して始まり、土塁構築と併行して進められたと推測される。なお、裏込土には栗石様の拳大前後の角礫が多数含まれていた。

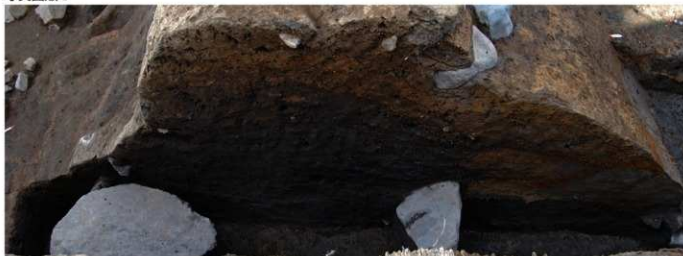
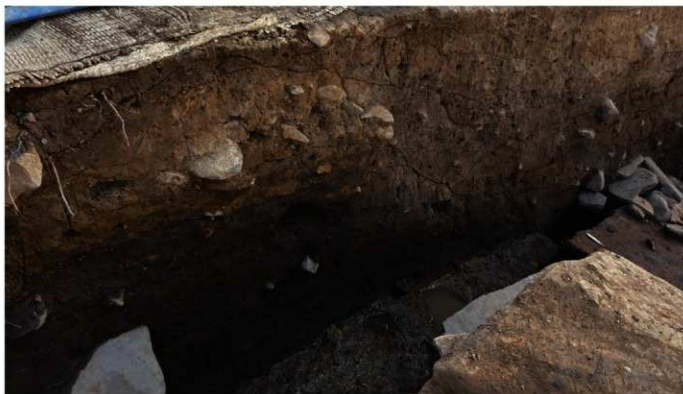
2A1 トレンチ 土塁盛土断面（東から）

同上 土塁盛土断面（北西から）

盛土は芯となる中央部に黒色シルトを版築状に叩き締めながらマウンド状に積み上げ、上部は黄褐色シルト塊を多量に混ぜた非常に硬い層となる。また最上面は暗褐色シルトを貼り、これを表面化粧土としている。この芯土と交互に、北法面ではより緻密な灰色シルトを貼っている。一方、南法面は削平により状況がわからないが、最下層では石積Dの裏込として暗黄褐色シルトを貼っている。このシルト層は芯土に先行していることから、土塁の構築は傾斜下方の南側から石積Dの構築とともに開始されたことが読み取れる。この付近では5面が段差をなしており、石積構築にあたって一旦地面を掘り込んだことがわかる。
