建應寺跡の調査

中野市教育委員会

建応寺跡の建築史的検討

建応寺跡第三次発掘調査

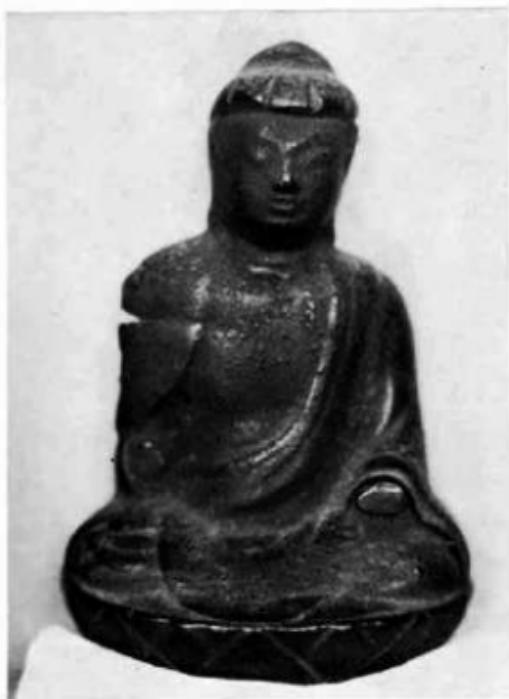
御正体（小林久八氏藏）

御正体は高さ九尺余の銅造であるが、火薬のために右肩の一部剥

落と右肩と左膝にかけて焼痕のため肌は荒れている。また両手は欠失している。しかし铸造は念入りで均整のとれた優雅な尊像である。(口絵参照)

肉髪は低くなだらかで髪際はほぼ直線状、前面に浅い縱の刻み目をつけている。眉・鼻梁の線は余り強くなく、眼は圓闊、口元は小さく優雅でやさしく、面相はふつくりとおおらかである。衲衣は偏袒右肩、衣文の褶襞は割合に浅く、太めに表現している。体魄は無肩で膝蓋よりはほとんど見られず、全体にどつしりとして重厚感にみちている。蓮華台の正面に蓮弁三葉を刻み、中央蓮弁の真下には径二寸の円形の納孔をうがち、鏡板に接着する構造となっている。両手を欠失しているため明確に申し難いが、欠失部の右は高く左は低く膝に近い様相から薬師如来坐像ではあるまい。

小林久八氏宅に奉安されている。宝曆七年(一七五七)の柳入地蔵に一大山崩れがあり、民家数戸が倒壊の惨事があった。小林久八氏の先祖は、倒壊後現在地へ移り、その後、山崩れあととの水田で耕作中に仏像を発掘されたという伝承である。

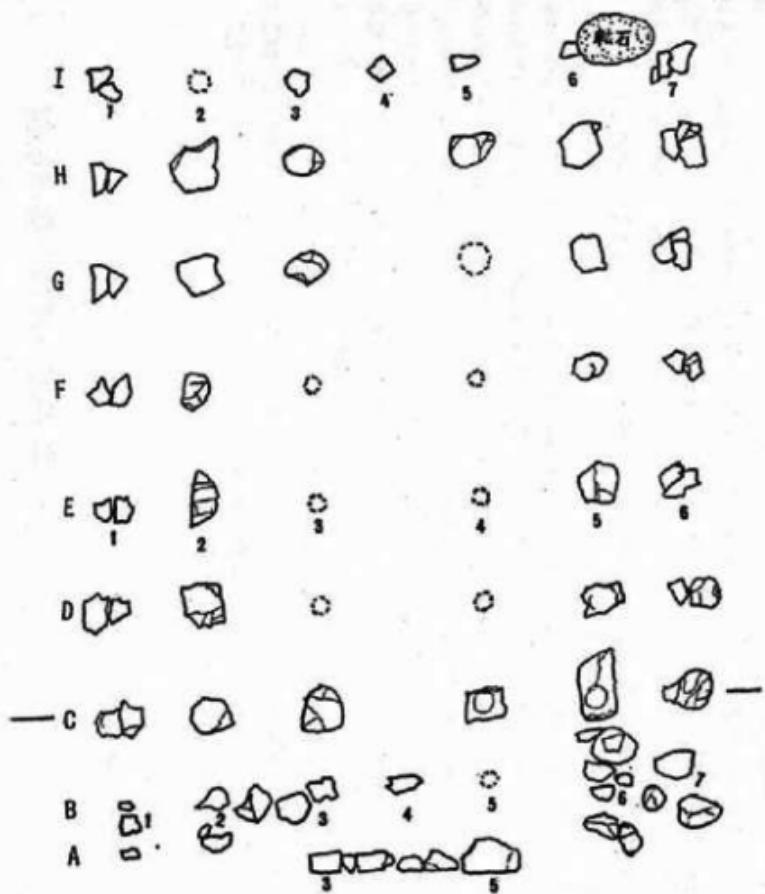
第1図 第1号堂址の礫石配置

り約四〇尺高い。一番西側の柱列のすぐ外側に並んでいる小石の列は、基層の土止め石であると考えてよからう。

また礎石の中には、上面の焼損部分に丸柱のあとを残すものがある（C・5、C・6、G・3等）。丸柱の径は約一・一〇尺である。

周囲の小さな礎石は、配置から、縁東の礎石と判断される。ただし、東側と西側の列は、石がかなり動いている。また、南と北の列では、石が二個ずつ接して並んでいる。この二個ずつの配列について、どう解釈したらよいかは、あとで改めて触ることにしたい。

つぎに、西側の縁東石より外側の、3及び5の礎石列の線を延長した箇所に、大きな柱礎石が2個ある。これは向拝柱の礎石と判断される。また、両礎石間に、横長の石が4個並んで据えられているのは、階段の最下段の手前の踏石と考えられる。このように、地表にまず石を並べ、それから木階に上るという形式は、長野県の江戸時代の神社や仏堂でしばしば見られる。なお、参道から見て左側のA・3礎石の上面には、やはり柱当りらしい焼損のあとが発見され、その形は角柱らしい形状を示し、柱径は、さきの丸柱の一・一〇尺より小さいもののように見られるが、輪郭は明瞭でなく、確かに判斷は下せない。

以上に述べた礎石配置から、この建物は、参道のある西側を正面とし、間口柱間は3間、奥行は同5間で、正面に柱間1間の向拝をつけ、そこに縁に上の木階を設け、縁は四隅にまわっていたと推定される。内部には、背面寄りに2本の柱が立つのみで、そのほかは床東を立て、板張り床であった。屋根は、瓦が出土しないので、草葺もしくは板葺である。

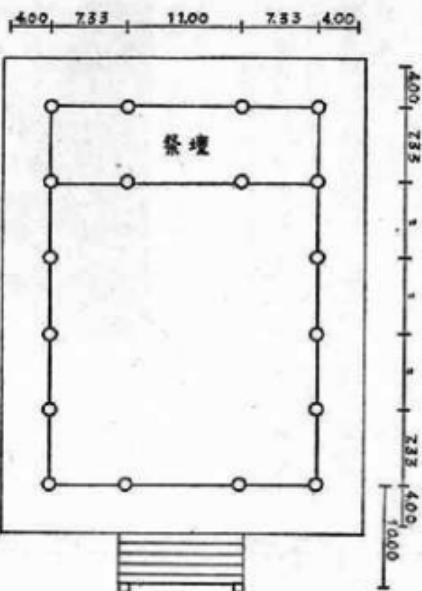
第2図 第1号堂復原平面図
(柱間寸法は推定計画寸法、単位は尺)

最後に、右に述べた推論にしたがって建物の間取を復原してみると、図2のようになる。祭壇の位置は、御正体（龕）、神像、仏像等が、G・3とG・4を結ぶ線のやや背面寄りから祭見されているので、図の位置に定めたが、それより前方にあり、火災のときは背面の方に崩れ落ちたという可能性も残っている。

そのような尺を用いたとして、この建物の設計寸法を推定すれば、正面中央の間は一一・〇〇尺、脇の間及び奥行の柱間は七・三三尺となる。

つぎに、向拝柱の側柱からの距離を図上で測ると、三・〇一尺（九・九三尺）となり、これは一〇尺として設計されたと考えらる。正面の脇石は、両側面の内寄りの脇石列と、背面の脇石列がともに一・二〇尺である。正面の脇石は移動が著しく、測定が困難であるが、B・2の脇石は一・二〇尺の線上にある。これらを考えると脇の脇石は、側柱より四・〇〇尺として設計されたものと推定される。

なお、左右側面の脇の脇石が、なぜ二列に置かれているかという問題については、右のことを参考にして、内側の脇石列がほんらいの締束の脇石であり、外側の脇石列は、後に軒先の支持、もしくは隠蔽の目的で建てられた補足的な柱のものではないかと推定される。

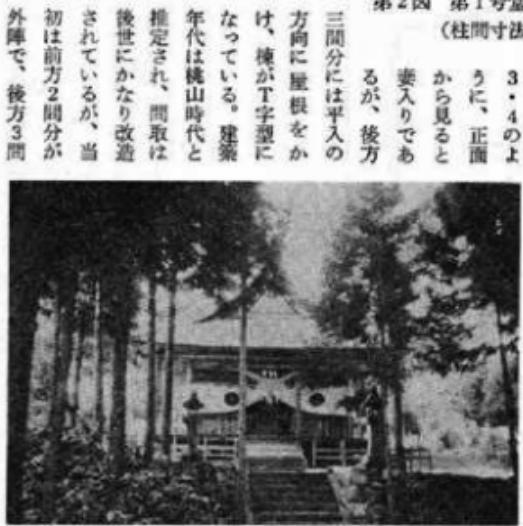
第3図 皆神神社境内熊野出速雄神社本殿正面外観
(長野市松代町)

うな性質の仏堂としては、長野市の善光寺本堂がその例に当るが、これは全国的に見ても数例のない特殊なものである。ところで、第一号堂址のような間取を持つ建築が全く他に存在しないかというと、そうではなく、よく似た間取の建築がすぐ近くの地域に存在する。それは、長野市松代町の皆神山頂の皆神社境内にある熊野出速雄神社本殿である。(国3・4・5参照)

この本殿は、正面柱間が三間、奥行同五間で、屋根は四
3・4のよ
うに、正面
から見ると
妻入りであ
るが、後方
三間分には平入の
方向に屋根をかけ、棟がT字型になつてゐる。建築年代は桃山時代と
推定され、間取は後世にかなり改造されているが、当初は前方2間分が外陣で、後方3間

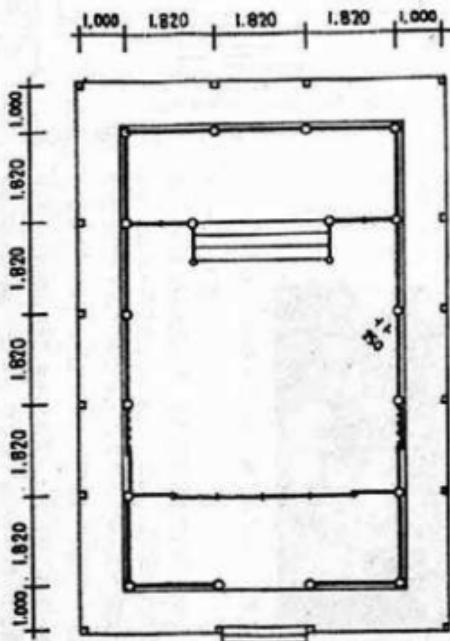
第5圖 飛駒出走地神社木版現状平面図

分が内陣であったこと、染のかけ方から推定される。

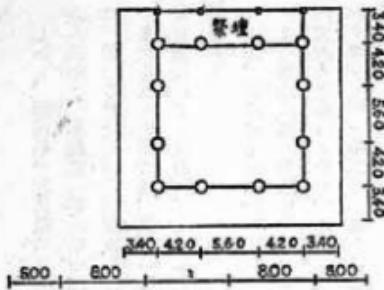
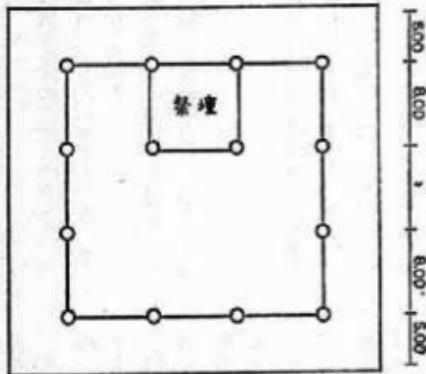
第6図 第2号堂址(下)・第三号堂址(上)
復原平面図(柱間寸法は推定計画寸法、
単位は尺)

すでに第一号墓について、平面寸法の推定方法などをかなり詳しく述べたので、ここではそれらを省略して、間取の復原に直接入ることにしよう。(図6参照)

この堂は、正面も奥行も柱間3間で、向拝は存在しないと認められている。一辺の長さはいずれも七・四〇尺である。柱間寸法はいずれも同じで、二・四五尺、尺に直すと八・一四尺である。やや延びのある尺度を用いて、八尺間で設計されたと考えられる。

この建物も、礎石配置から見ると三間四方の大きさで、柱間寸法は、正面も奥行も、中央の間が一・六九尺（五・五七尺）、脇の間が一・二七尺（四・一九尺）となる。中央の間と脇の間の比は4対3である。（図6参照）

この建物では、やや縮みのある尺度を用い、中央の間が五・六〇尺、脇の間が四・二〇尺、一边の長さが一四・〇〇尺として計画されたものと推定される。

この点については、筆者は東側の縁に相当する位置に、祭壇たる小規模の下屋庇が存在したと想定すると、よく説明できるのではないかと思う。(図6) このような背面の下屋庇は、中世の仏堂ではときおり見かけられるもので、先に紹介した中之条町の慈闇堂にも存在する。

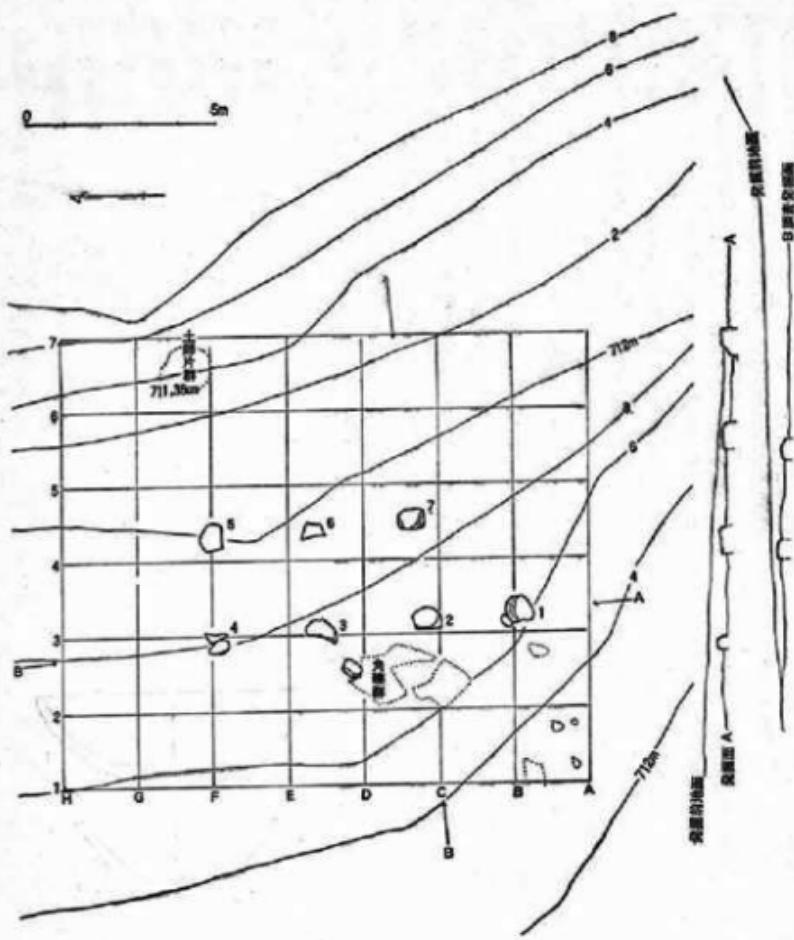
第3図 4号址遺構図

礎石は径五〇寸から八〇寸の自然石（砂岩）が用いられF2グリットの礎石は第一号址の廻廊の礎石の如く二個合せて使用されている。

礎石間の中心点の距離は約二・七尺であると推定され、一尺が三六寸の高麗尺系統の基準尺（造営尺）が使用されたと想定すると、七・五尺の柱間の間隔となり、第一号址の基準尺と一致する。これにより廻廊とともに二七〇寸（七・五尺）の柱間となり、三間、八一〇寸（二二・五尺）の桁行となるがB4グリットの礎石は現存していない。これらの点から推考してみると（1）桁行三間梁行一間の建物であった。（2）東方より西方に表土面で約一層の高低差があり、山腹より土砂が流出して東側の部分の礎石が埋まり、西側の部分は露出していく後失われたと推定すると建物の規模は第二号址の礎石配列位置から推して南北に二列の礎石の存在が想定され、その場合は三間四面の堂が考えられる。（3）他の建物が現存するうちにこの建物が廢され、礎石が両側方とも撤去されたので現存の礎石では当初の規模は不明である。との三点が考えられる。

中軸線の方向が第一・二号
堂址と少しずれた関係があ
る点に注意を要する。

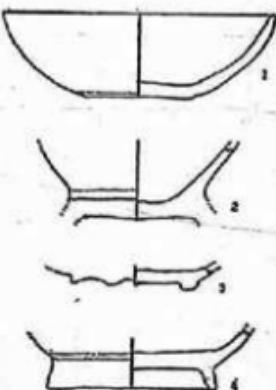
第4図 第4号出土遺物
1 代表的な土器片 2 高台付土器 3 白陶片 4 表揚山茶碗片 推定仁王門跡付近

前述の如くF6グリットから集中的に発見されたので、この遺物を中心述べる。ほとんど坏の破片であると認められ底部径五寸、

口径一二寸程の類型品が多量を占める。内面は炭素の吸着した坏が多く系切底であり、炭化した個形物が附着する坏が多い。また表面下腹部に初が内蔵して焼成の過程で表面に剥落した坏も一点あつた

白陶皿の底部の破片で高台部の径五・五寸、底部の厚さ〇・七寸程で高台部は四個所の欠入があり、焼成の際の重ね痕が残っており、内面と外面高台部近くまで釉がかけられており中世の城都址発見の白陶器と同一品と考えられる。

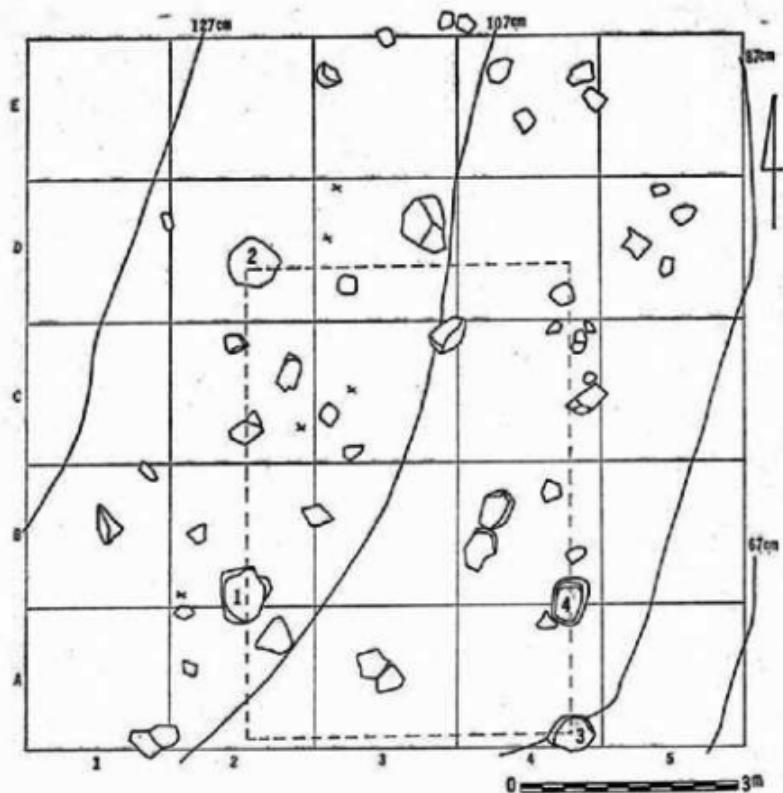
第5図 第5号址実測図

ところで、礫石とされる石は不定形な礫石と区別され、およそ一箇内外の上面が偏平な平石あるいは丸石の安山岩を主に選んでいる。中には柱状をとどめるもの（第五図の礫石1）もあり、礫石を使用する共通の意図がうかがわれる。これらの石は段平状造構の東南部に偏在して認められたが、配列状態や石の高低が一定していないので、建物址としての全体の様子については不明といわざるを得ない。ただ、その中にあって比較的安定している礫石は第五図の礫石3であり、他には同図の礫石1・2・4が原位置からあまり動かされていない状態であったといえる。したがって、これを基準に推定すると礫石の間隔はほぼ一・八m（一間）余りあり、全体の規模

は南北約三間、東西約二間の長方形をなす建物址になるかと思われる。そして、その推定配列線に近い地点で礫石と思われる石がいくつかみられ、このことは植林等の際に礫石を振り起こし、それほど遠くに運ばないで傍に放置した名残りであろうと思われる。いずれにしても、この復原は数少ない礫石を基準にしており、推定の域をでないものである。

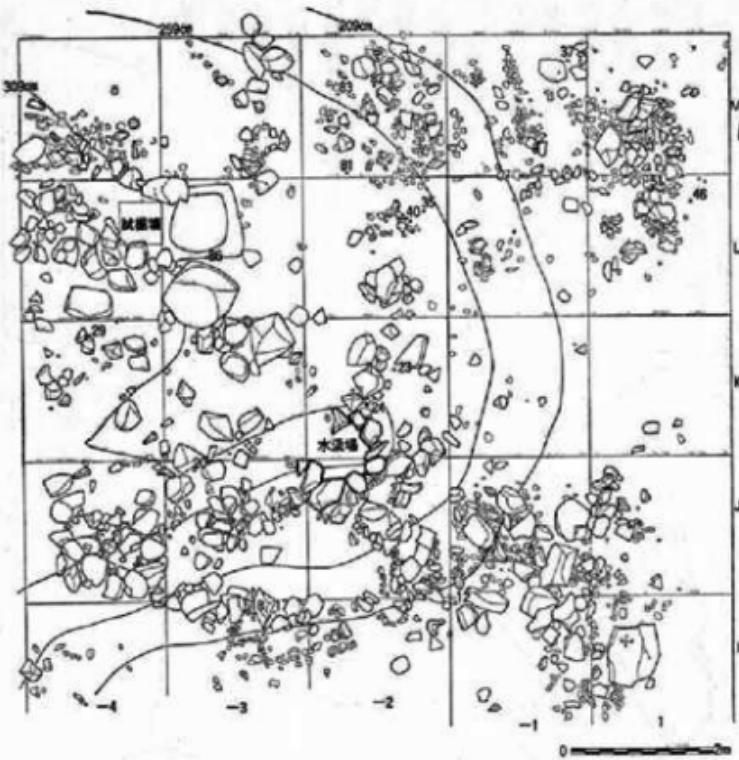
第6図 湿水地実測図

澗水地は第五号址の段差状遺構とその北側のもう一つの段郭状遺構との間にあって、東南北を囲まれ「コ」字形をなす

低湿地をいう。巾約六層ほどの広さであるが、建庵寺跡では数少ない湿水地で、発掘期間中はこの水を飲用水に使っていったほどである。湧水が豊富なのは主に第五号址段界の北側斜面下で、その東隣には山仕事の人達が築いた簡単な石垣の水汲揚場があつて、昔むしていたのが印象的であった。

層であった。おそらく第三層が基盤層にあたると思われる。とすれば、この湧水地は地表面から一・二層ほどの深さを有し、第二層中から加工された木片や土器の小破片が出土していることを考えれば、第一層と第二層が後で埋れた遺物包含層であるということができるのである。また、試掘場を掘り下ろしてみた限りでは、かなり豊富な湧水が認められ、往時は低湿地全体が良好な湧水地であったと想定される。

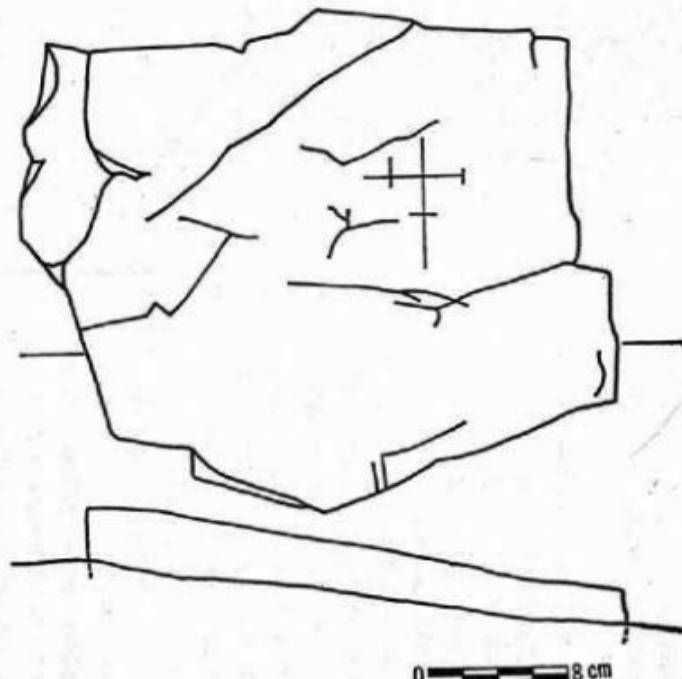
第8図 線刻石実測図

累積して石垣状をなし、そのつながりのI—Iグリットには十字形の縦割された礫石も検出されている。土砂の崩壊防止にしては不自然であり、湧水地への通路ともい難い。むしろ、このような礫石の状態は低地へ流れこむ自然の埋立現象と考えた方がよさそうだ。礫石なども後に動かされて片隅に寄せられた礫石の一部ではないかと考えられるのである。なお、この縦割の目的は詳らかでないが、建築上の基準を示すために記されたのではないかという意見もある。

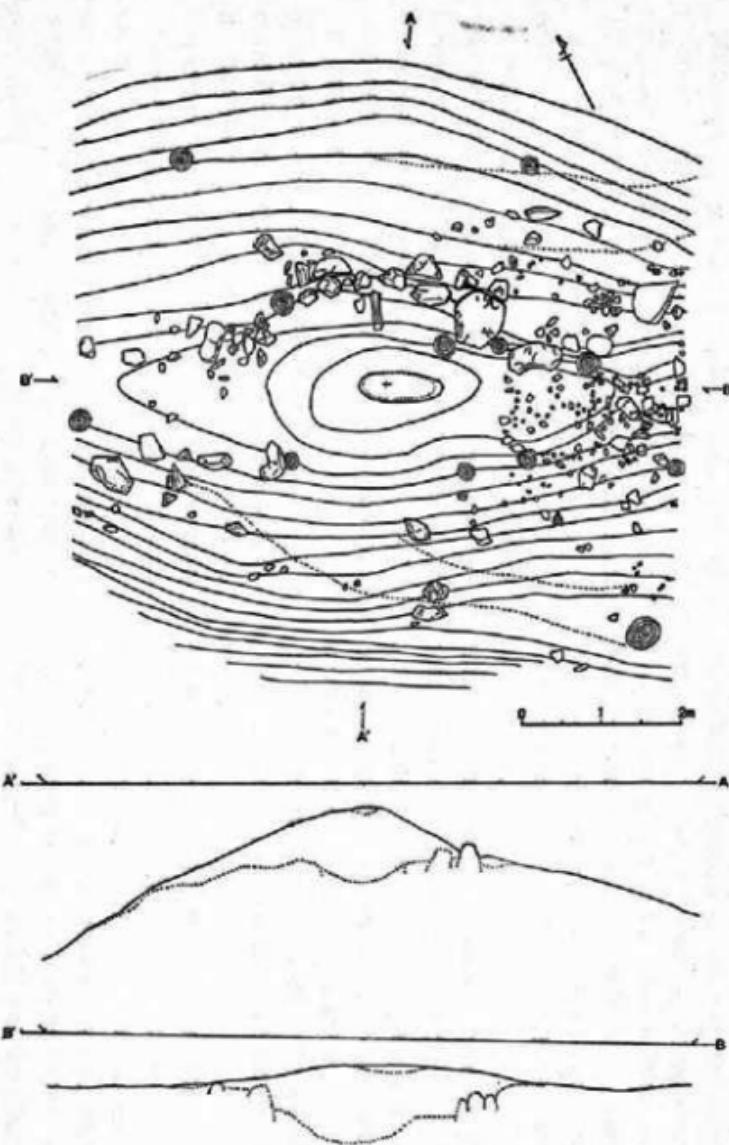
第11図 方形土石混合堤

上りの状況や、列状の石塊や、平板状の置石の配石から、石室の存在がうかがわれた。これらのことから、「一字一石径の經塚ではないかの疑問も残った。その後この位置から、「一字一石の經石を拾つた人がいる」といううわさも伝わり、いつしかこれを經塚と呼ぶようになった。

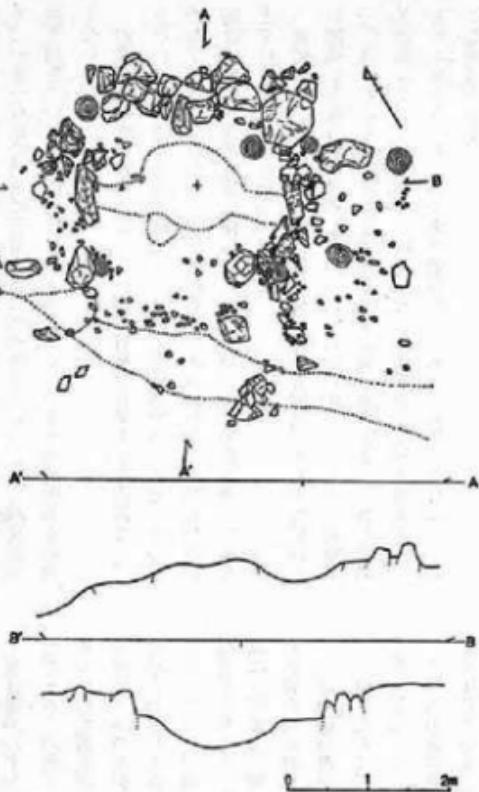
第12図 方形土石混合塚遺構図

発掘前の予想から大部はずれてしまつた。特に遺物らしきものはなく、強いて言えば塚の内部の河原石である。この小塙は、この山中にはない。これを近くに求めるとすれば、志賀高原を源とする山ノ内町の夜間瀬川水系か、高山村の松川水系に求められる。地形や位置からすれば夜間瀬川水系から求めたとみるべきであろう。約三立方メートルに及ぶ河原石を、どのような目的と方法で運び込んだかの問題が残る。特にこの河原石だけでは時代

を証明する材料が不足する。また当初考へていた河原石に文字がな
く、一字一石の砾石に利用するにはやや小さい。しかし越後国寺
泊の西生寺の經塚の經石はこれとほぼ等しい大きさの河原石を利用
している。

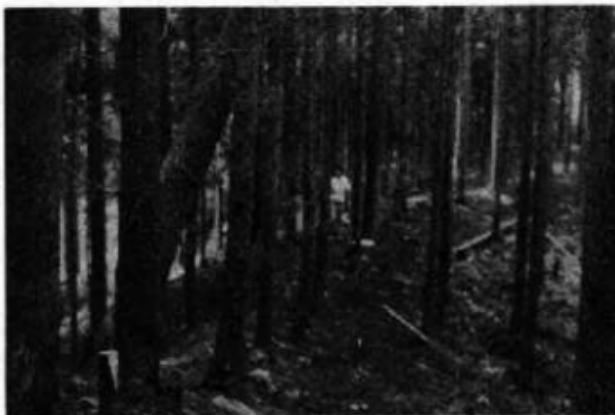
第13図 土 塙

七筋でし状に
南方に屈折し
て現在段平地
の境をなし
て、第一号堂

土壘については「八」すでに述べてあるのでここでは省略したい。寺域の平坦地は約七〇〇〇平方メートルの広さをもち、八つの段地を限つて狭義を設けている。剣が峯（雲井山）から西へのびる尾根の谷あいに、自然地形をたくみに利用して整備している。（第一図参照）

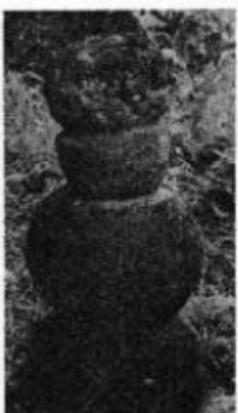
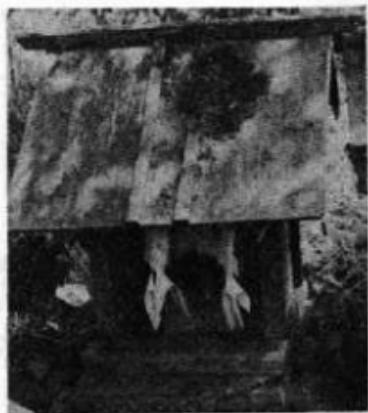
第14図 荒神祠・五輪塔

五輪塔は（第一四國左）高さ二十尺の空・風輪一点と塔身（水輪）二点である。水輪は高さ一七尺、最大径二六尺で、比較的すんぐりしたもののであるが形状はよく整っている。空輪の頭部は一部欠損している。
