森林空間総合整備事業にともなう
洗馬城跡発掘調査・復旧事業報告書

2005. 3

真田町教育委員会
真田町農林課

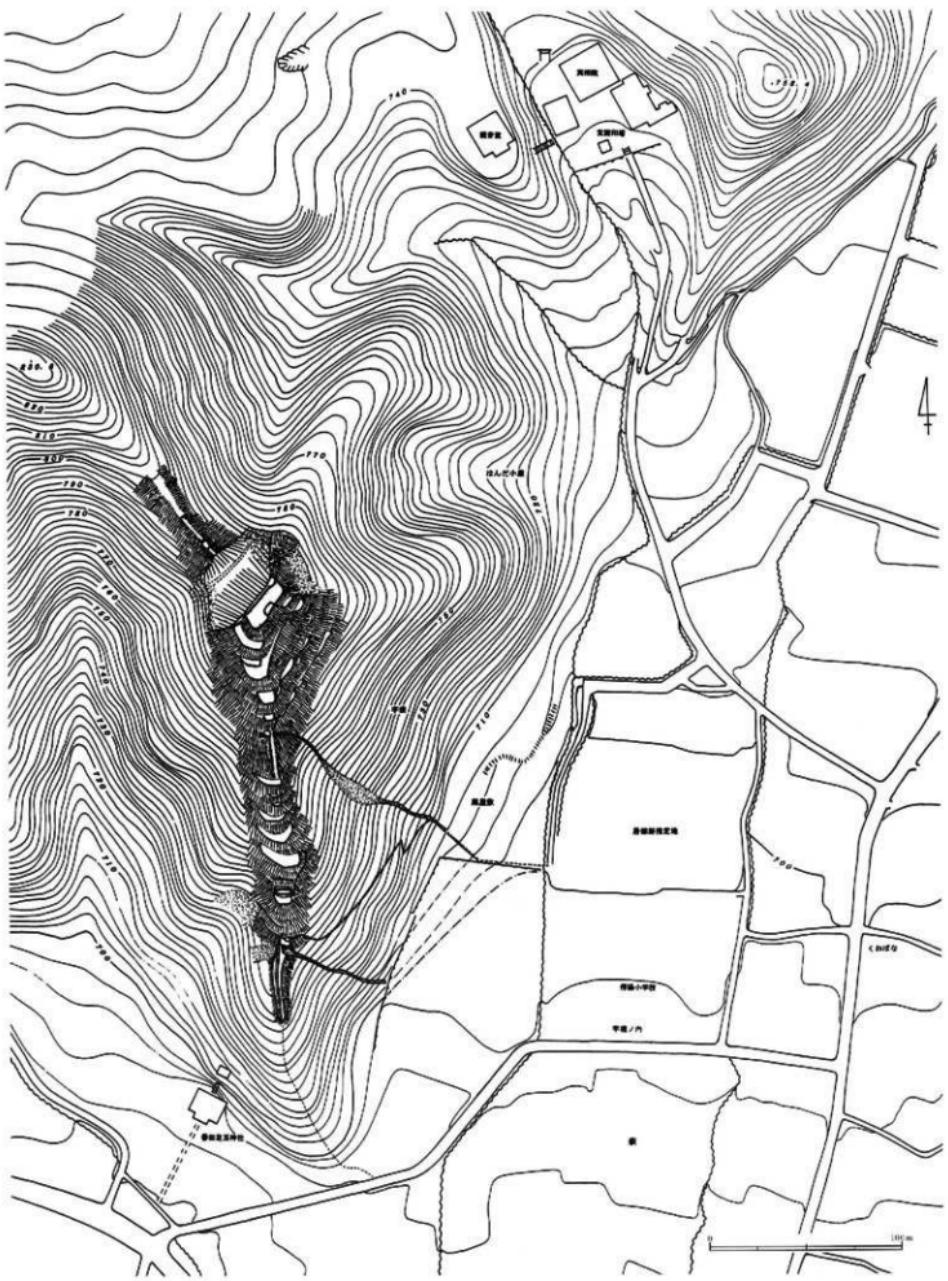
第1図 洗馬城跡拡張図

本郭からの展望は人軽井沢から地蔵峠への道と、大倉方面がよく望める。本郭とふもとの八幡社との北高はおよそ125m、本郭は東西9m、南北39m、西縁と北縁に土塁が設けられたと思われる土居跡(高さ0.5~1m)が認められる。本郭の腰部に設けられている段郭は、南側の部分に四段数えられる。本郭背後の掘切は深さ13m幅30mある。

片城者については、中世においてこのあたりを領有したとされる、曲尾氏あるいは村上氏の草下などが推定されるが、後証を待ちたい(第1図)。

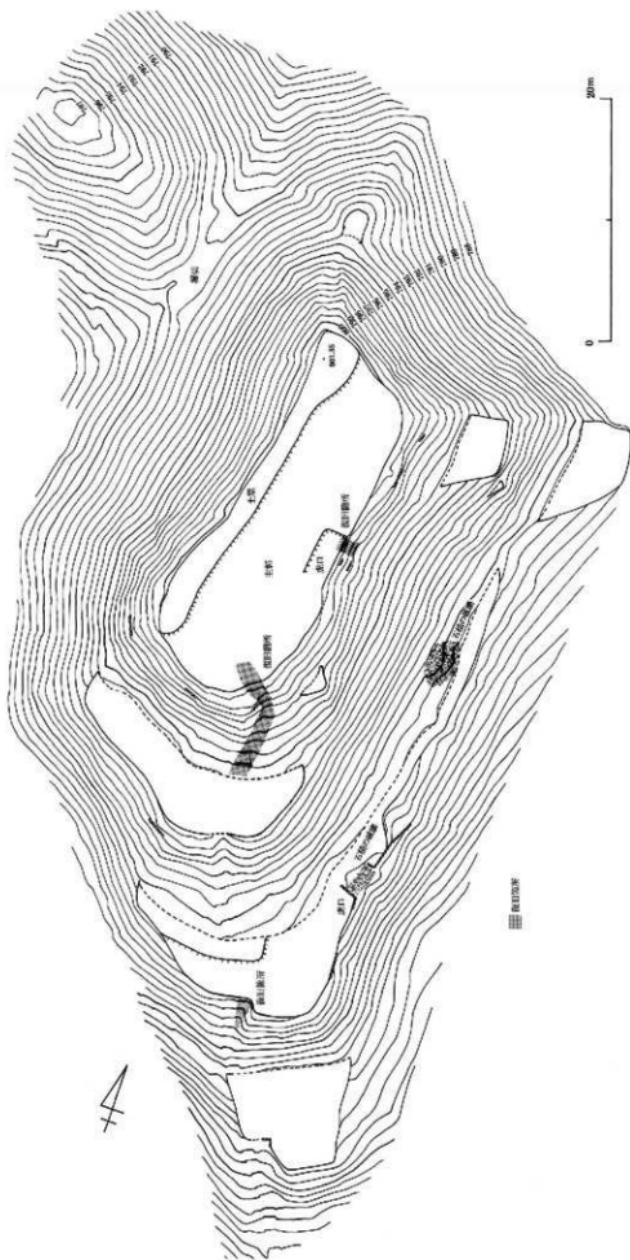
第2図 洗馬頭路本部周辺断続図

平成10・11年度に行なった町内山城砦張図作成調査では、本郭の土塁の反対側中央付近に、幅約2.4m、長さ約6mに渡って一段落した部分が注意された。その東縁は1段乃至2段の石積でラインが構築され、本郭南尾根に構築された段郭の内、上から2段目の曲輪から南斜面に犬走りが巻き、一段落した部分に対応する箇所には石積構築物の破壊と思われる石の集積が見られたため、本郭の一段落された部分が本郭の虎口ではないかと推定された(『真田町の遺跡—遺跡詳細分布調査報告書』)。

工事は、この梯子状階段のルート上端の損壊と虎口の変形、及び以前の遊歩道が本郭東南へ取り付く部分の損壊を招いたため、虎口の発掘調査の資料をもとに復旧することとした(第2図)。

遊歩道整備に先立って行われた開伐により、2段目曲輪の東縁から本郭の南斜面に廻る犬走りに連なる部分に本城中最大の石による構造物があることが判明した。それは、曲輪東縁の石積みの延長が角をとって内側に屈折し、3mの空隙を置いてほぼ直角に屈曲する石積が対応しており、その高さは斜面側で1m以上を数え、虎口と推定される（第2図）。使用された石は主に河原石で、双方の石積の間に奥部の石積を破壊したと思われる河原石が詰まっている。

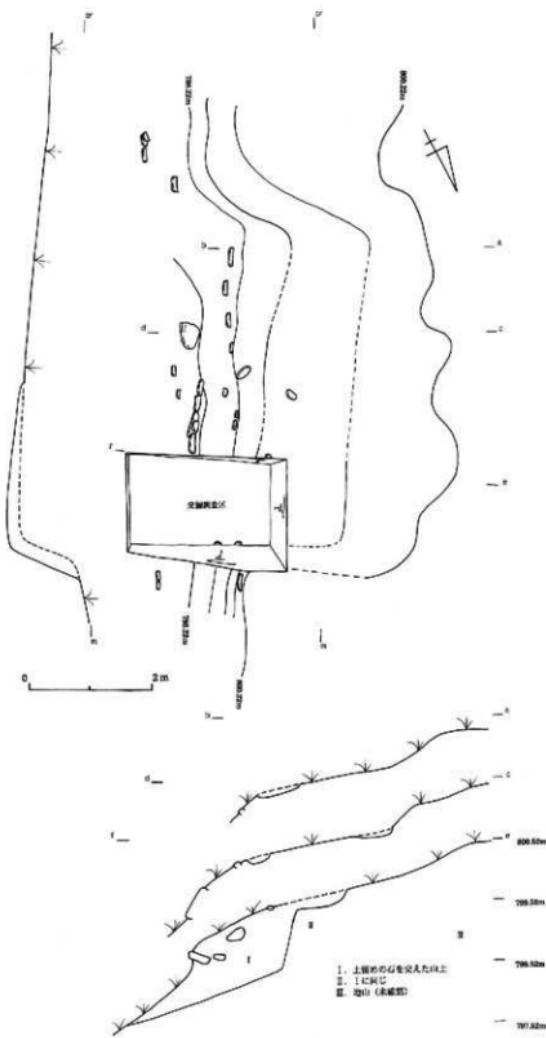
第3図 本郷虎口の実測図

本郭の虎口周辺の原地表面は、落ち込み部の下辺と東縁の天端が削平を受けている以外は残存しており、その全体形態を把握することが可能であった。町内山城柵張岡作成調査では、本郭の虎口を矩型に全体が落ち込む形状として図化したが、幅2~2.5mで南から北に6mほどに渡って緩やかな坂をなしている（第3図）。

山の形状から考えると、この部分に限らず本郭の東は、削り出しではなく盛り土による切岸成形と判断される。盛り土は、石を非連続的に平置きにしつつ、細かい砂混じりの山土で被ったものと観察されたが、特に突き固めた様子は見られない（第3図断面図、及び図版9）。これは残存する本郭の土壁にも共通する。

切岸表面は段状に、1段あるいは2・3段に石積みをして干で被う部分もあるが、石積みの段は不連続である（第3図）。虎口の損壊部天端には町内山城柵張岡作成調査時に1段の石列があったが、北方にも南方にも残存は見られず土坡による成形である。

また、石積は河原石あるいは山石を平積みしたもので、第3図断面図に見られるように裏込めは無く特に突き固めた様子も観察されない（図版4・5）。

広面積の発掘調査は異なる損壊に繋がりかねないので、発掘面積は虎口の損壊部を掘り下げ本郭成形の手法を探り、虎口の変形については遊歩道の盛り土・丸太など構造物を排除して原地表面の探し出しをすることとした(国版1・2)。したがって掘り下げた面積は $1.8 \times 2.6\text{m}^2$ 程度であり、原地表面探索の調査は虎口の周辺部である(第3図)。

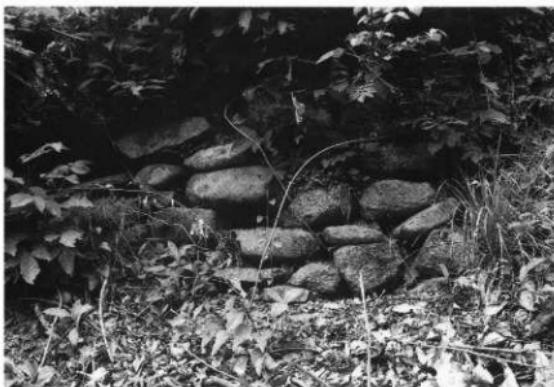
図版 6 復旧作業で参考にした本郭東側斜面に残る石積

したがって本郭東側切岸における石積みは、北東に高さ1mほどで残存する石積み（図版6）以外は、垂直の防備面を作り出すために積まれたものというより、切岸成形の土留めとして部分的に積まれたものと判断される。

損壊部分は、石を平置きにしつつ土を被せて突き固めながら充填し、損壊部両側の切岸面に石積みがある部分は、切岸東北部の残存石積（図版6）を参考に、両側の形状に合せて石を平積みした（図版7・10）。
