史跡上田城跡

国指定史跡上田城跡平成4年度発掘調査概報

上田市教育委員会

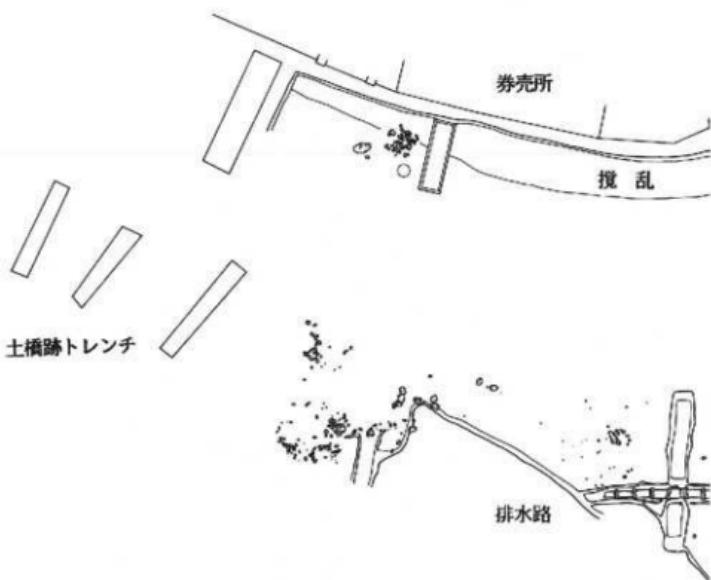
第4図 二の丸西虎口遺構実測図

二の丸西虎口の石垣は、南側の土壠から接続して「L」状に北方へ延びる石垣と、北側の土壠から直線的に南方へ延びる石垣とが対になって構成されていた。

南（東）側の石垣は北半の西面から北西隅部へかけてと、南半の東面で石垣の根石が連続して検出された。特に北半の西面から北西隅部にかけての部分は栗石とともに良好に遺存していた。根石の規模は幅60～130cmを測り、大部分は塊石であったが、北西隅部の1点だけは120×55cmの切石が使用されていた。石材はすべて緑色凝灰岩が用いられている。

これらの遺構により推定される本石垣の規模は東西長約31m、南北長約34m、北側の幅約11mである。なお、石垣の南側については根石、栗石等の石垣の痕跡が全く検出されず、トレンチ調査でも石垣を設置した痕跡は確認できなかった。今後、さらに絵図等の史資料を検討する必要があるが、一部の絵図にみられるように南側は土坡であった可能性が考慮される。

二の丸北虎口の調査結果より類推して、二の丸西虎口にも横門礎石が据えられていた可能性が考慮され調査の結果、虎口が北方へ屈曲した位置に南面して設置されていた横門礎石の痕跡を4か所で確認することができた。

横門建設予定地の西半は現在市営野球場の敷地となっており今回調査できなかつたが、東半の鏡柱1か所、石垣沿いの脇柱3か所で小歴が密集して検出された。これらの小礎群は比較的整った略円形プラン内に密集して検出され、礎石を据える際に下部に敷かれた栗石と推定される。

小礎群の規模は、鏡柱栗石が直径約1.5m、脇柱栗石が直径約1.4mを測るが、最後列の脇柱栗石は市営野球場の堀に沿つた擾乱によって破壊されており、石垣側に僅かに遺存していたのみであった。栗石の材質は5~15cm程度の安山岩円礎が主体を占めるが若干の緑色凝灰岩片も含まれていた。

建設を予定していた横門の規矩は、礎石そのものの検出ではないため明確さを欠くものの、前後方向の規矩は二の丸北虎口とほぼ一致し、北虎口で遺存していた礎石(約140×70cm)と同規模の礎石が据えられていたものと推定できる。しかし、鏡柱礎石の栗石は規模としては二の丸北虎口遺存例(110×100cm)と同規模の礎石が据えられていたものと推定できるが、栗石中心部(柱芯)と石垣との間隔が北虎口の約2.9mに対して約2.5mと短く、鏡柱と脇柱との間隔が狭かったことを示唆している。

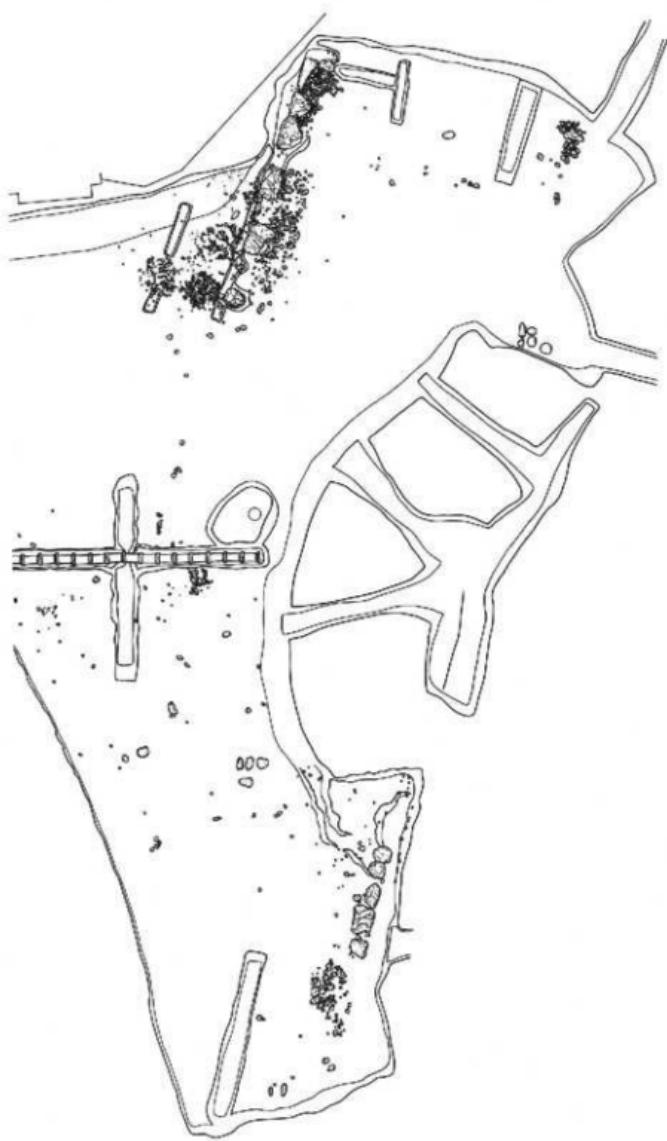
第5図 二の丸西虎口土層実測図

西口ロータリー横断トレンチ

第1層 暗赤褐色土、緑まり、粘性に乏しい。
第2層 暗褐色上、緑まり、粘性に乏しい。
僅かに小礫を含む。
第3層 褐色土、固く緑まり、粘性に乏しい。

現存土型南北トレンチ

土橋跡トレンチ

第1層 岩灰色上、緑まり、粘性なし。
第2層 挖削。
第3層 鉛色上、やや緑まり、粘性乏しい。小礫を含む。
第4層 緑層。
第5層 褐色土、緑まり、粘性に乏しい。小礫を含む。
第6層 褐色土、緑まり、粘性に乏しい。小礫を多量に含む。
第7層 黃褐色上、やや緑まり、粘性乏しい。
第8層 黄褐色上、固く緑まり、粘性乏しい。小礫を含む。

今回の調査では、旧土橋南面の上坡に3本のトレンチを入れ土層断面を調査した。その結果、いずれのトレンチでも堅緻な小礎混じりの暗褐色土が第3層として検出され、急激に南側に傾斜して下降していることが観察された(第5図)。土橋外側の石垣に関する痕跡は検出されなかつた。

たものの、第3層として検出された土層はかつての土橋の中央部に充填されていた土層と推定される。

現在西虎口中央部に約1mの高さで盛られているロータリーは、東西方向のトレンチ調査の結果、礎をほとんど含まない暗赤褐色土で一度に盛られたものであることが確認され（第5図）、石垣撤去の際の廃土等で盛られたものではなく、他所より搬入した土で盛られたものと判明した。また、ロータリーの周辺には幅1m、深さ50cmほどの溝が巡っており、最西部から排水用とみられるコンクリート製の土管が西にむけて敷設されているのが検出された。

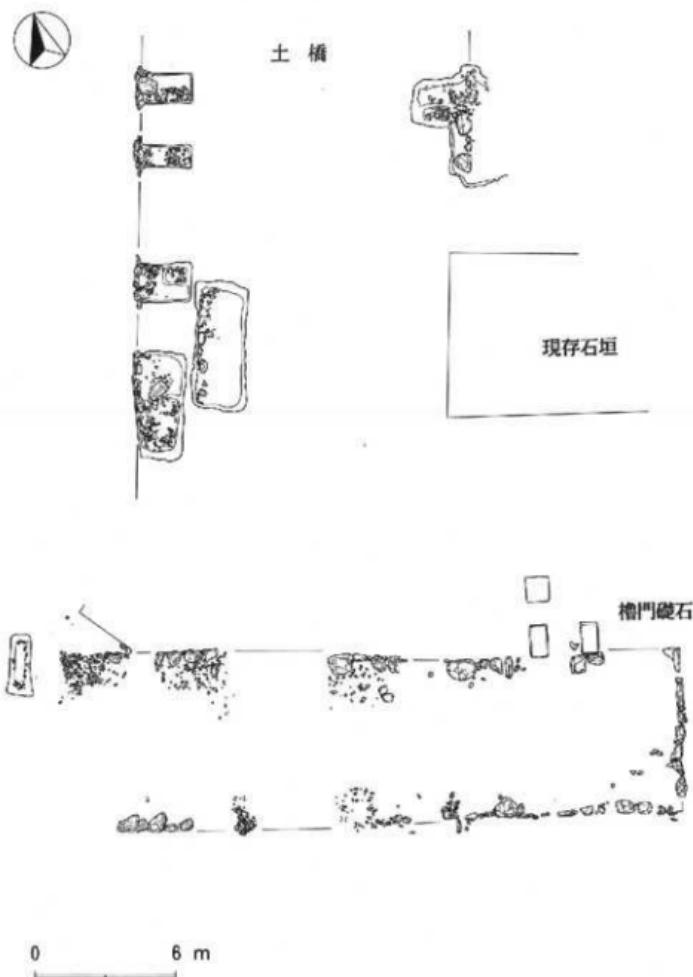
第6図 二の丸北虎口遺構実測図

石垣根石は、前年までに検出されていた部分に統いて約3mの長さで遺存しているのが確認され、栗石と推定される小礫群が覆っていた。石垣西面については小礫群が石垣根石に対してほぼ直角に遺存しており、この小礫群の範囲がかつての石垣西面に相当するものと推定された。西面では根石は検出されなかったが、北西隅部からわずかに石垣を積み、持ち送りで土壘に接続していたものと推定される。

今年度の調査によって確定された南側石垣の規模は、全長26.5m、全幅 6.8~7.5mで、天端のレベルは現存北側石垣と同じく標高457.70mと推定される。

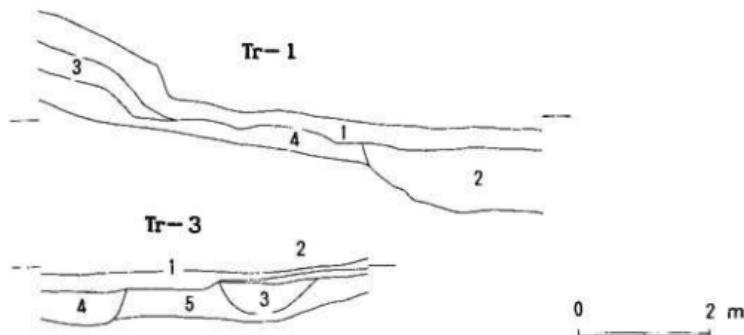
第7図 二の丸北虎口土層実測図

- 第1層 棕褐色土、縛まり、粘性に乏しく、小礫を多く含む。
 第2層 混乱。
 第3層 暗灰黄色土、やや縛まり、粘性あり。
 第4層 黒褐色土、硬層、固く縛まる。
 第5層 褐灰色土、小礫を含む。
 第6層 褐色土、固く縛まり、粘性強い。
 第7層 赤褐色土、固く縛まる。

- 第1層 暗褐色土上、縛まり、粘性なし。
 第2層 種暗褐色土、縛まり、粘性乏しい。種々の植物を多く含む（武德殿埋戻土）。
 第3層 暗褐色土上、やや縛まり、粘性あり。
 第4層 褐色土上、固く縛まり、小礫を含む。

- 第1層 暗褐色土、縛まり、粘性なし。
 第2層 腐葉土。
 第3層 暗茶褐色土上、縛まり、粘性乏しく、礫を多く含む（物置埋戻土）。
 第4層 暗褐色土上、縛まり、粘性乏しく、礫を多く含む（物置埋戻土）。
 第5層 褐色土、固く縛まる。

なお、石垣西側の土壘部分では、トレンチ調査の結果緑色凝灰岩を含む疊層と、粘土層等からなる版築層が検出されている（第7図）。

今回の調査では土塁の裾部の範囲を確認するために、土塁に向対するように3本のトレンチを掘削して土層を調査した（第3・7図）。その結果、現存土石垣は土塁を削平して設置されていることが確認され、現在の土塁勾配とほぼ同勾配で土塁裾部が続いていたことが明らかとなった。なお、武徳殿跡は基礎部分を撤去し埋め土されていたため、旧土塁、旧生活面等の検出はできなかつた。

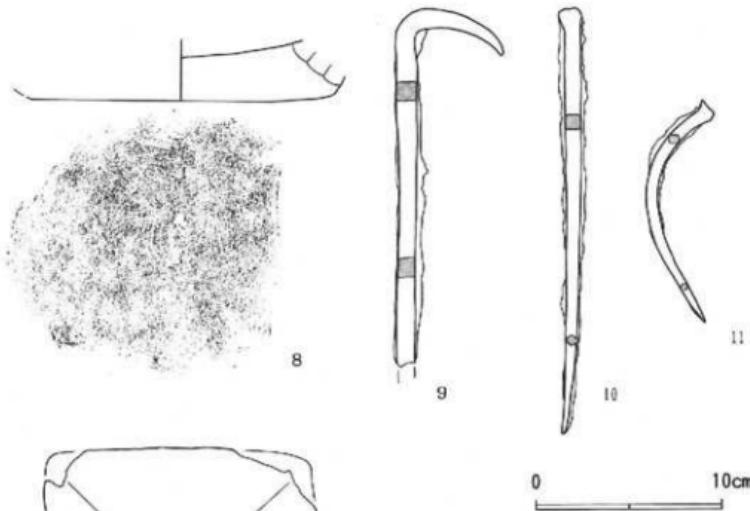
第9図 出土遺物実測図（2）

9~11は二の丸西虎口より出土した鉄製品で、9は鍔(カスガイ)である。片側を欠損してい

るが遺存状況は比較的良好である。残存長は19.1cmを測り、先端部は5.0cmの長さで緩く弧を描いて曲げられている。

10・11は角釘で、10は全長23.0cm、11は13.5cmを測る。

12は二の丸西虎口の現存土壘の土留めとして転用されていた五輪塔の火輪で、一辺30cm、高さ21.3cmを測る。材質は安山岩で、形状より中世の所産と推定される。

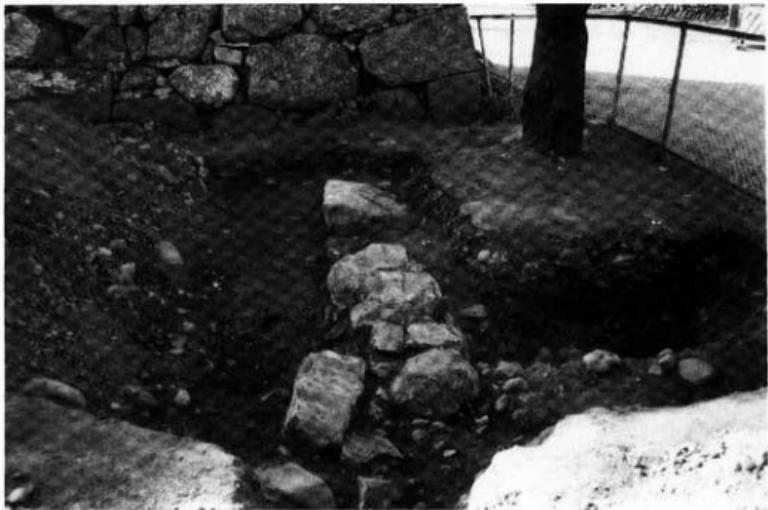
二の丸北虎口土橋東面（北より）

二の丸北虎口土橋の東側は児童遊園地として埋め立てられた結果、その位置が不正確となつた。今回の調査では虎口側の部分について発掘を行い約4.5mの範囲で石垣と栗石が遺存していることを確認した。石垣は一部が崩落しているものの、大部分は旧態を留めており、北側及び下部にも遺存しているものと推定される。
