調査報告書 第117集

手 斧 猿 尾

このたび、岐阜土木事務所による平成22年度県単地方特定道路整備事業一般県道川島三輪線工事に伴い、笠松町米野にある手斧猿尾の発掘調査を実施しました。手斧猿尾は、洪水時に木曽川本堤防にかかる水圧を弱める働きを持つ水制施設で、1662（寛文2）年に築かれました。本堤防から猿の尾のように川の中に突き出した堤です。

- 1 本書は、岐阜県羽島郡笠松町米野に所在する手斧猿尾（遺跡番号21303-11293）の発掘調査報告書である。
- 2 本調査は、平成22年度県単地方特定道路整備事業一般県道川島三輪線工事に伴うもので、岐阜土木事務所から岐阜県教育委員会が委託を受けた。発掘調査及び整理作業は平成22年度に岐阜県文化財保護センターが実施した。
- 3 発掘調査及び整理作業の担当は、本書第1章第2節に一括掲載した。
- 4 本書の執筆及び編集は小野木靖が担当した。
- 5 発掘調査における作業員雇用、現場管理、掘削、測量などの業務は、株式会社ユニオンに委託して行った。
- 6 遺物の写真撮影は、アートフォト右文に委託して行った。
- 7 発掘調査及び報告書の作成に当たって、次の方々や諸機関から御指導・御協力をいただいた。記して感謝の意を表する次第である。（敬称略・五十音順）
　　畠大介、渡邊博人、羽島郡二町教育委員会
- 8 本文中の方位は座標北であり、座標は国土交通省告示の平面直角座標系第VII系を使用する。
- 9 土層の色調は、小山正忠・竹原秀雄2006『新版標準土色帖』（日本色研事業株式会社）による。
- 10 調査記録及び出土遺物は、岐阜県文化財保護センターで保管している。

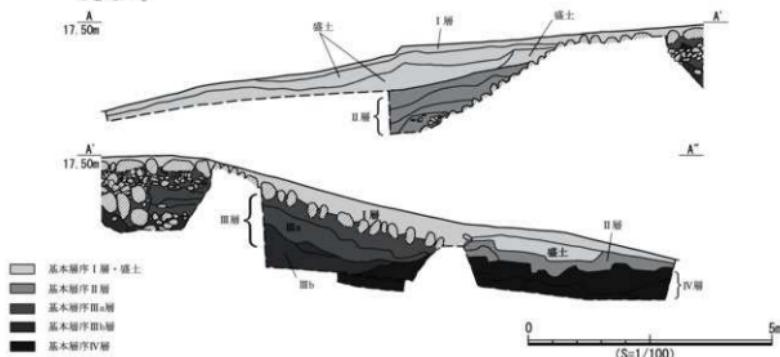
図7 基本層序図

- I層 表土層及び盛土層。黒色土（10YR2/1）で、竹の根が細かく入っており、径2~10cmまでの円礫が所々に混じる。厚さは10cm~30cmで、空き瓶や空き缶などの現代のゴミも混じっており、調査区全面にみられた。今回出土した瓦や近代以降の陶器片はI層から出土している。表土層の下には暗褐色土があり、近年人為的に盛土されたようである。
- II層 にぶい黄褐色土（10YR4/3~5/4）で砂質土層である。しまりがなく、径20~40cmまでのやや大きめの円礫がI層よりも多く混じっている。厚さは50cm程。この層の中から擂鉢片が見つかった。堤構築後に堆積したと思われる。
- III層 堤構築に伴う盛土層。暗褐色土（10YR3/3）の層で、ややしまりがあり、わずかに粘性がある。径5~40cmの円礫を含んでいる。厚さ50cm~80cm。この層は台形状の盛り土がある時期の堤を示し、黒褐色土が部分的に細かく混入している。この層が一時的に地表面になっており、植物等が腐食したことにより黒色化したと考えられる。
- IV層 自然堆積と思われる黄褐色砂質土層や疊層で、白い川砂を含む層である。これは自然に堆積した川砂と思われるが、手斧猿尾では木曽川の堤防との関係で、これ以上掘り下げることができないため、判断が難しいが、この砂層の下にある疊層も堤の盛り土になる可能性が否定できない。

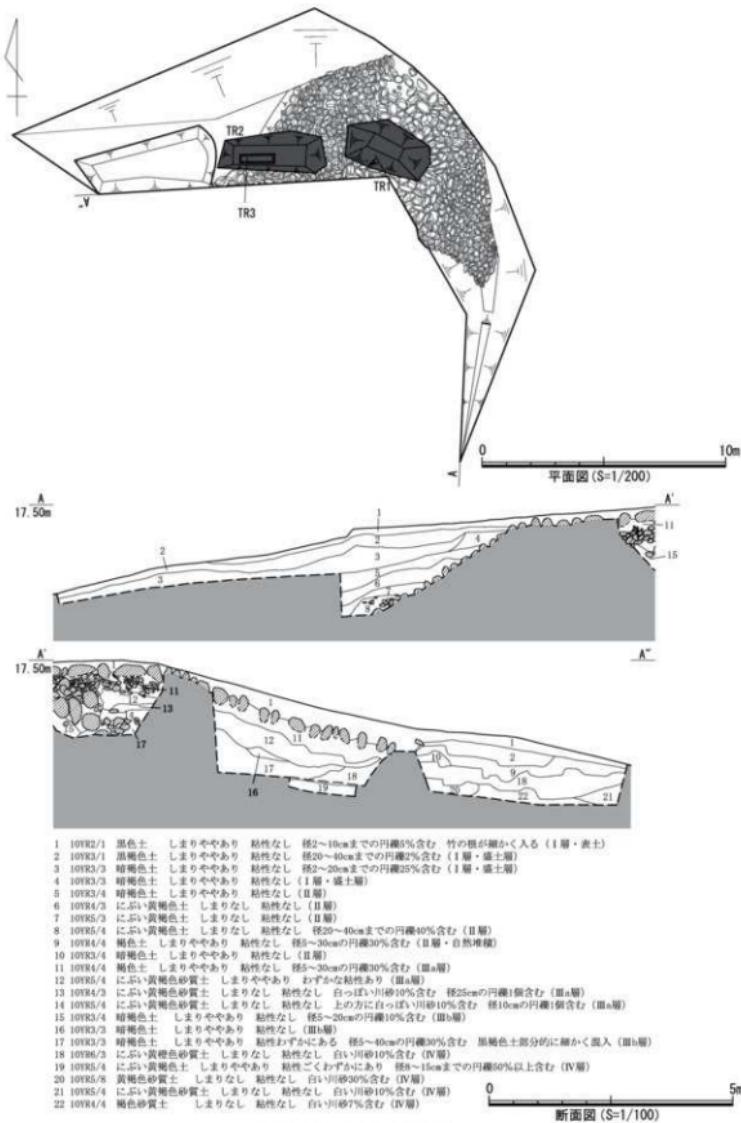
図8 造構平面図・断面図

今回の調査では、江戸時代に築かれたとされる堤の一部（約4.5m）を検出した。堤は木曽川右岸本堤防から南に10m程向かい、調査区の位置で南西に屈曲している。

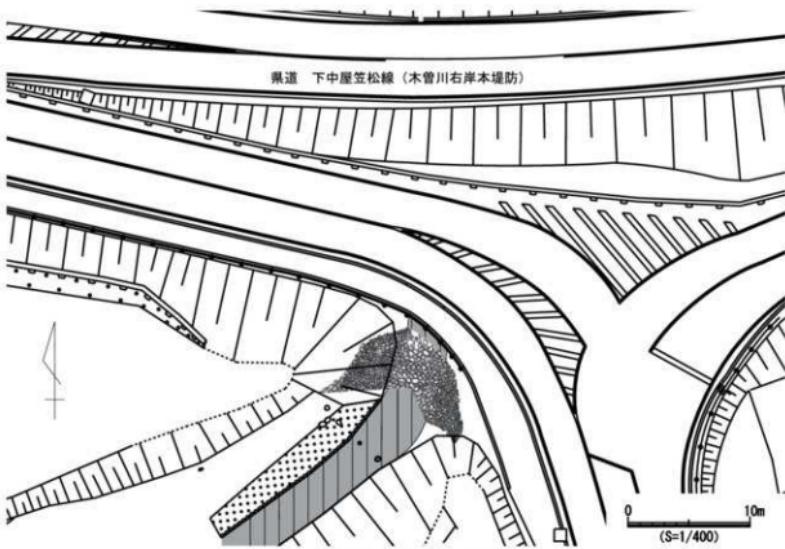
図9 木曽川右岸本堤防と手斧猿尾

堤の表面には石敷が残存している。調査区からさらに200m程猿の尾のように南側の川まで伸びている。その川は現在の新境川（北派川）であるが、かつてはその川が木曽川の河道だったため、堤の先端は木曽川の本流に面していたといえる。

前渡猿尾の形状は木曽川右岸本堤防からほぼ40度の角度で川に向って伸びているが、手斧猿尾は本堤防から屈曲して川に伸びているためL字型をしている。

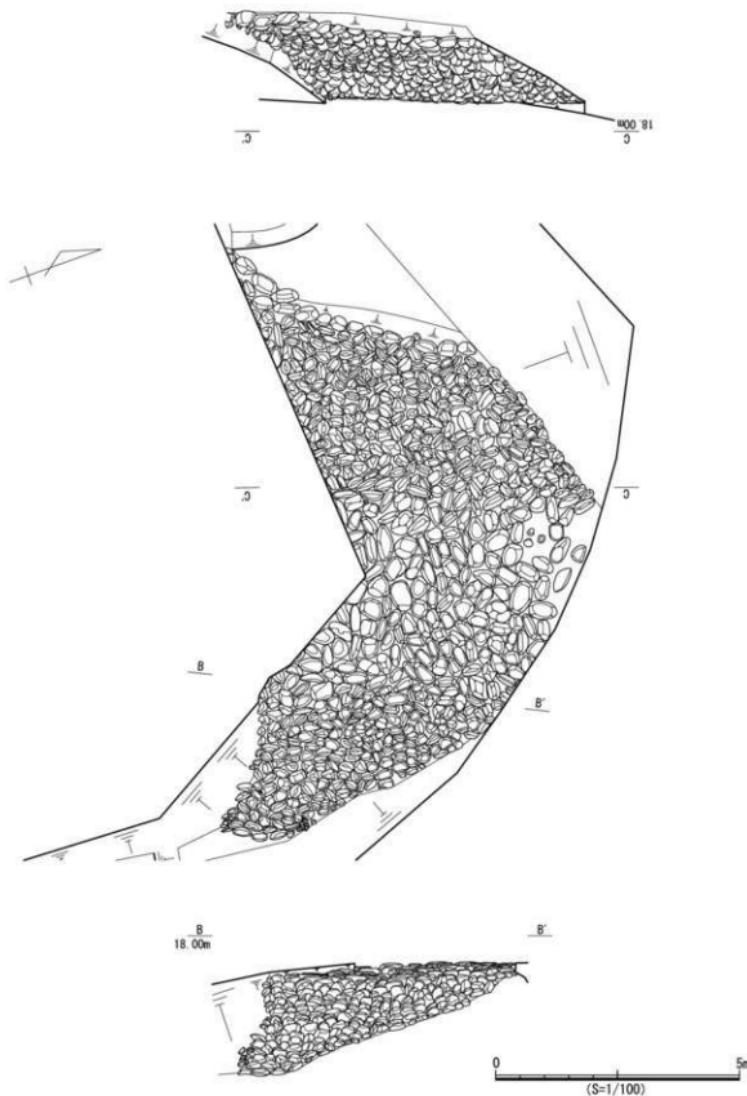
図11 手斧猿尾平面・立面図

堤の一番高い部分を一般に天端^{てんぱ}という。表土層から10cmほどで石敷が検出でき、天端の円礫は、法面（斜面）よりも大きい物が多く、最大のものは長径80cm、短径45cmほどの梢円形である。石の平坦面を上にして敷かれているものが大半で、横向きに敷いてある石も少量認められた。また石は長軸を北西に向けて敷かれているものが多い。C 5 グリッド杭から、北北西へ80cm付近に瓦片がいくつか出土した。これらの瓦片は、石の間に入り込んでいるようではなく、石敷上のI層に混ざって出土した。

堤の川に面する斜面を川表側法面、その反対側の斜面を川裏側法面といふ。手斧猿尾の法面を構成している石は長径20cm～30cmほどの梢円形川原石で天端より小さい円礫である。また真横から見ると尖ったような形をしている。

川表側法面を構成していると思われる石は径20cm～30cmほどの円礫で、川原石を立てるように、堤の盛土に石を突き刺すように組んである。天端より1m50cmほど下がり、裾に近づいてくると堤の傾斜が若干緩やかになり、小さな礫や、堤を構成していない円礫がたくさん出土した。小さな礫は河川堆積によるものと思われる。堤の裾の礫は長軸を法面裾にそわせるように配置し、法面を構成しているほかの礫と石の向きが異なっていた。この礫は、石敷の裾を意味するものと考えられる。

川裏側法面を構成している石は、川表側法面同様に径20cm～30cmほどの円礫である。川表側法面と同様に川原石を立てるように、堤の盛土に石を突き刺すように組んである。天端より1m50cmぐらい下がると石敷はなくなり、下部の石は突き刺していた状態でなく、長軸を法面裾にそわせるように配置してある。この部分を裾と考えた。その下には径5cm～20cmまでの円礫が乱雑に積み重なっている箇所もあるが、堤の裾に固めておいたものか、堤から外れて転落したと考えられる。これより下は砂質土の堆積であった。木曽川右岸本堤防との関係で掘削に深度の限界があり、B 3 グリッド杭から西へ70cm付近を標高14.8mまで掘った所で重機掘削を止めた。その部分に土層図のIV層にあたる砂質土に白い川砂が混じる層を確認した。

る。この土層の一部分に表面を覆っている川原石と同じ大きさや、形状の石が、突き刺すように入りこんでいた。この土層の上に堤を覆う川原石があることから、この層は堤ができるがってからのものではなく、堤を構築する際のものであることが明確である。その下にはそのような大きい石は見当たらず、砂質土層に円礫が混じった層がある。反対の断面にはこのような一部分に大きい石を突き刺している状況がなかった。この部分だけ何らかの意味をもって石を落している様子である。江戸時代末期に、石積の方法の中で、「落とし積み」という方法があるが、この一部分だけの様子ではその方法とは断定できない。また、池の堤防を造る時、盛土の中央部を溝状に掘り込みそこに硬めの土を入れて強度を強めるという方法もあるが、溝状に掘り込んだ跡や硬めの土を確認できず、その方法とも言えない。硬い土の変わりに大きな石を入れて補強した可能性もあるが、断定はできない。

表面を覆う川原石の下には、やや細かな石が裏込めしてある層があった。しかし、川裏側法面の断割調査では、この裏込めが裾部にかけてなくなっていることが判明した。川表側法面については、裏込めが裾部まで認められる。こうした違いを川に対する面か否かで構築方法を変えていると考えられる。

川裏側法面では自然堆積と思われる砂層や礫層があり、土層図でIV層で示した。その上に径5cm～40cmの円礫を含むIII層があった。この礫は天端に向かって高まっていく状況で、かつての堤の形と考えた。理由はその堆積の上に一部だけが黒色化している部分がみられるが、これは一時的に地表面になつておらず、植物等が腐食し土壤化したものと思われる。その後さらにかさ上げするように盛り土がされて丁寧な石敷きが表面を覆つたと思われる。

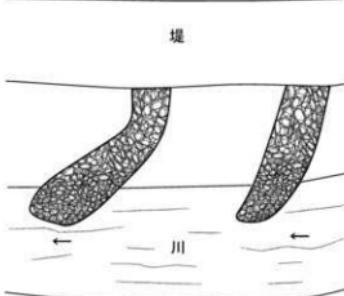
図13 猿尾模式図

猿尾は洪水の際、本堤防に直接あたる水流をさえぎり、水勢を弱め本堤防の決壊を防ぐ目的で築かれた。江戸時代に尾張国の御園堤に対し、「美濃国は3尺（約1m）低い堤防しか築いてはならない」という掟があったと言われる。これは徳川家康が九男の義直を尾張藩主とした際に尾張藩を水害から守るために定めたというが、文献で確かめることができない。この掟のため美濃国側は度々洪水に悩まされ、様々な洪水防止の工夫をしていた。なお、尾張国側にも猿尾は認められ、1727（享保12）年の「木曽川通絵図」には、犬山城から現在の一宮市北方町にあった北方代官所までの間に、5箇所の猿尾が描かれている。

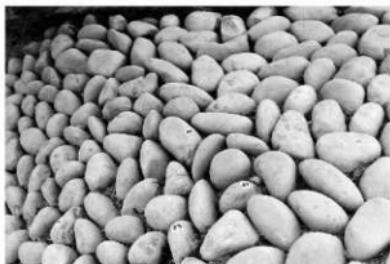
天端の石敷の様子（北東から）

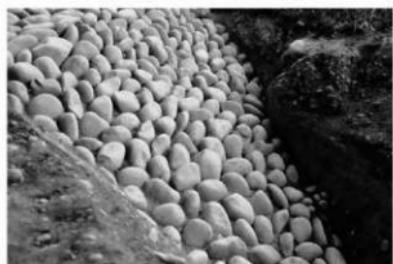
川表側法面検出状況（南から）

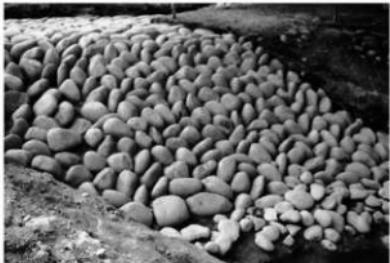
川裏側法面検出状況（北西から）

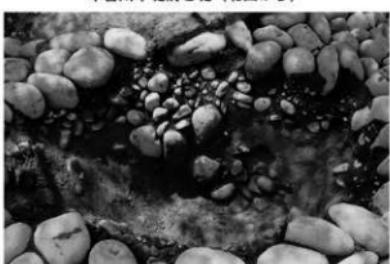
天端のトレンチ壁面（北東から）

手斧猿尾の内部構造を確認するため、堤の断面調査を行った。天端に敷いてある大きな円礫は盛土の上に敷いてあることが判明した。川原石の下の盛土には径2cm～10cmほどの円礫が多く混入してい

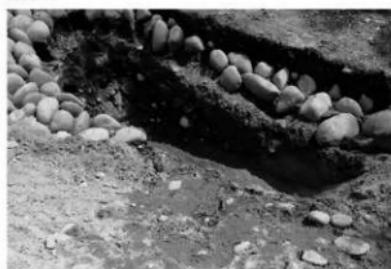
川裏側法面トレンチ断面（北西から）
