# 成願寺遺跡

一下池の護岸工事に伴う埋蔵文化財発掘調査概要一

2004

天理市教育委員会

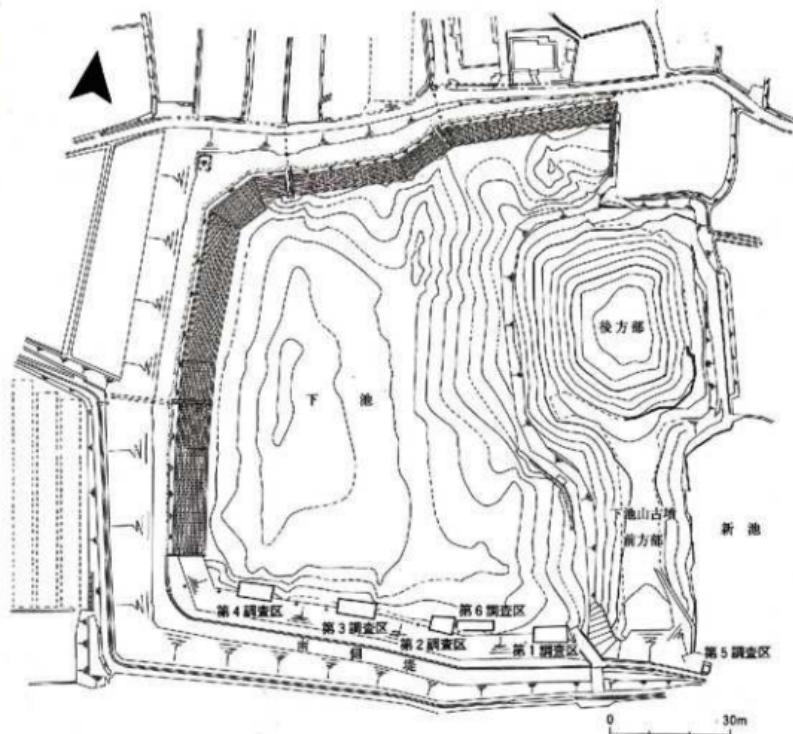
図2 ため池調査区配置図 (S 1/1200)

南堤の内側に沿って、第1～4・6調査区を設定した(図2参照)。残念ながら遺跡に関わるようない造構、及び遺物包含層はなく、池底に堆積した土壌の直下から地山が出土した。図3は、南側堤の調査区から検出した柱状土層図である。標高87.5mの水準で池底の堆積土壌の上面を検出し、古墳側に近い第1調査区から中央部付近の第3調査区にかけて、標高87m前後で地表面を検出した。しかし、底面の地山直上は、ため池による二次堆積土壌で覆われていた。図3の断面図に示した粘質や砂質の土壌は池底に堆積した土砂を示す。検出した地表面は、下池山古墳の裾から第3調査区付近まで同水

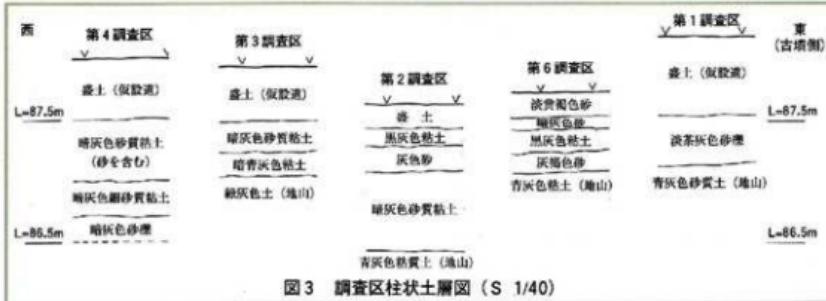
準で展開し、南側堤の西端に設定した第4調査区では、地山面が深くなり地山を検出していない。下池の西方は、地形に従って地山が落ち込むようだ。なお、地山上面には遺跡に関わりをもつ旧地表層が残っていない。ため池を造成する際に、池底を削平していたことが考えられる。池底に堆積した二次堆積土壌には、近世の茶碗の破片が出土し、下池の拡張工事が近世末期に行われたとする事実関係を示唆するものかもしれない。

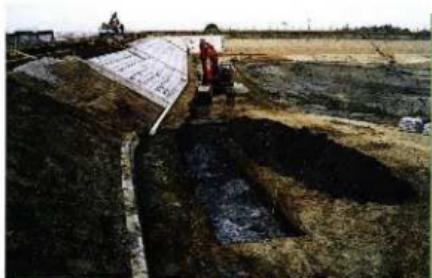
写真4 第6調査区全景（東方から）

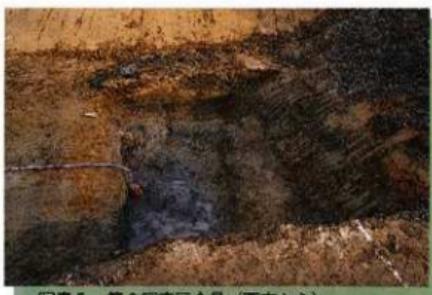
写真5 第2調査区全景（西方から）

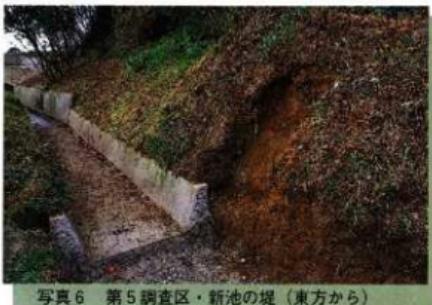
写真6 第5調査区・新池の堤（東方から）

下池山古墳の東側にある新池の南側堤に面して、下池に送水する分水路がある。工事では分水路の造り直しをするため、工事の掘り方に従って新池の堤をおよそ50cmほど掘り込んだ。しかし、既設の水路工事の際に受けた掘削の痕跡を伴い、古墳に関わる遺構は見つかなかった（写真6）。

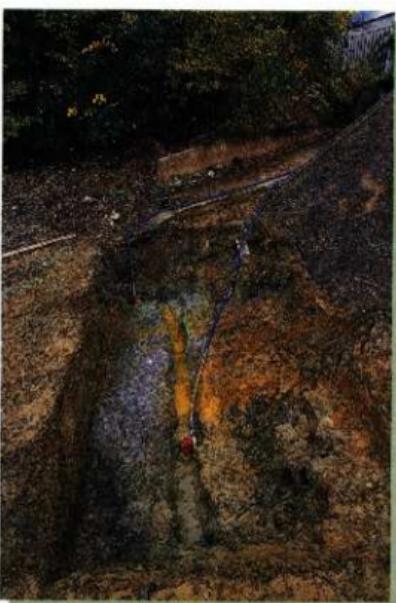
写真8 第1調査区全景(西方から)

下池山古墳の西側に広がるため池の護岸工事に伴って、事前の文化財調査を実施した。調査地点は下池の南側堤に沿った地点だが、結果はため池の底面を削平していたため、遺跡に伴う地層が残っておらず下池山古墳を含め古墳周辺の立地や景観復元など、十分な情報を得ることはできなかった。池底の削平は、前方部付近に設定した第1調査区まで及んでおり、下池山古墳の墳丘裾までため池に伴う掘削が及んでいるようだ。なお、安政6年成願寺下池の拡張略図(図4)に示された図面には池の内部に南北に延びる古道があり、古道と下池山古墳との間に下池の古床が示されている。これが下池山古墳の西側にあった濠の痕跡で古道が濠の外区画を示すものだとすれば興味深いことだが、調査では池底が削平を受けていたため遺構として判断できるものは無かった。近世の略図に示された古床と古道が濠の区画として考えた場合、現在の下池には濠の痕跡が既に池底の削平によって消滅し残っておらず、調査で検出した地山面よりも上位に濠の底面が存在していたことになる。また、平成8年度に実施した下池山古墳の前方部南側の調査では、谷地形とそれに伴う地山面を標高91.5m前後で検出している。下池の南側堤に沿って検出した地山面が標高78m前後だとすれば、前方部先端の地山面とは3.5mの違いがあることがわかる。下池山古墳の西側一帯は、古墳が築造された当時、現在の池床よりも地盤が高く形成されていたのではないだろうか。
