香芝市埋蔵文化財発掘調査概報 19

—平成17年度—

香芝市教育委員会

尼寺北庵寺

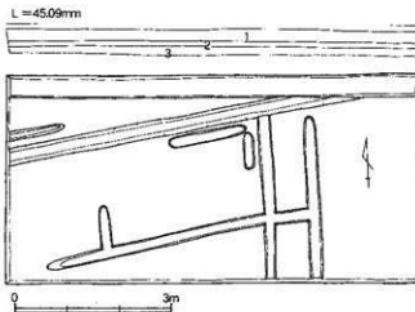
第3図 第22次トレンチ実測図

まず、調査地の北西隅、第7次調査で掘立柱建物跡が検出された南側において、東西8m、南北4mのトレンチを設定し人力で掘削した。層序は以下の通りである。

第1層 暗灰色土（耕作土、層厚約25cm）

第2層 灰褐色土（床土、層厚約10cm）

第3層 明黄褐色土（地山、層厚約5cm）

検出された遺構は素掘小溝数条のみで、掘立柱建物等の遺物は皆無であった。現地調査は6月17日から6月30日まで実施し、実働は8日であった。

その結果、素掘小溝以外の遺構がまったく検出されなかった。したがって、北側で検出された掘立柱建物跡が南へ続く可能性はないと考えられ、従来からの推定通り今回の調査地の西側において北庵寺の築地北東隅が存在する可能性が高くなった。

そして、整地土の堆積もなかったことから、当該地は北庵寺造営時において地形的に周辺より高かったと考えられ、この部分は削平により整地されたと推定される。

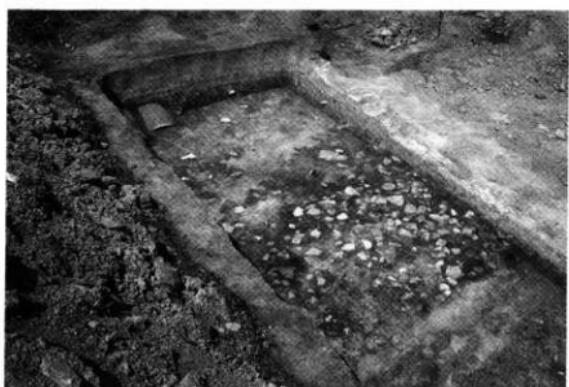
築地上面（南西から）

の堆積が築地である可能性が高まった。もしそうであれば、東門に取り付く南北方向の築地に接続すると考えられ、今回検出した築地の位置から東門へ続く参道の北側築地であると考えられる。また、築地は1層の幅が約10~20cmで、基盤層から3~4層まで確認された。なお、築地の幅は約1.2mを測る。

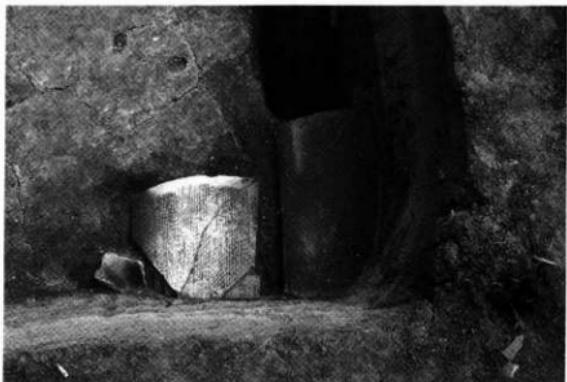
トレンチ北西隅瓦出土状況（北から）

その結果、上層から素掘小溝が数条検出され、その下層からトレンチ北側で瓦が東西方向に幅1mの帯状で検出され、その部分のみ堅く締まった土が堆積していた。さらに、トレンチ北西隅ではほぼ完形の平瓦が2枚ならんで凸面を上にした状態で出土した。この状況から堅く締まった部分が東西方向に続く築地の基礎部分にあたる可能性が想定された。そこで、東西方向に帯状で検出された瓦の北側と南側を慎重に掘り下げて精査することにした。その結果、南側では雨落ちと考えられる溝が検出され、北側では明瞭な溝は検出されなかったが、瓦が軒から落下した状態で出土した。また、トレンチ北西隅ではほぼ完形で出土した平瓦の続きを確認するため、一部トレンチを北へ0.65m、西へ0.5m拡張した。その結果、西側でさらに完形の平瓦がもう1枚出土し、また、当初出土した2枚のほぼ完形の平瓦の下から、さらに1枚ずつほぼ完形の平瓦が重なって出土した。この平瓦の方向から軒から転落した状況が想定され、東西方向に堅く締まった土

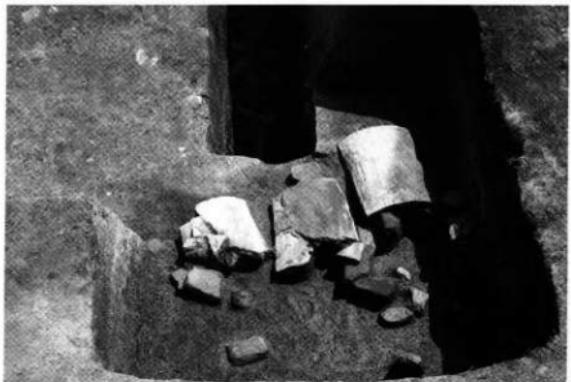
同下層瓦出土状況（北から）

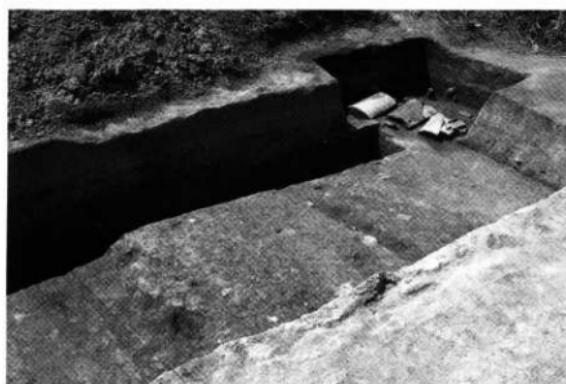
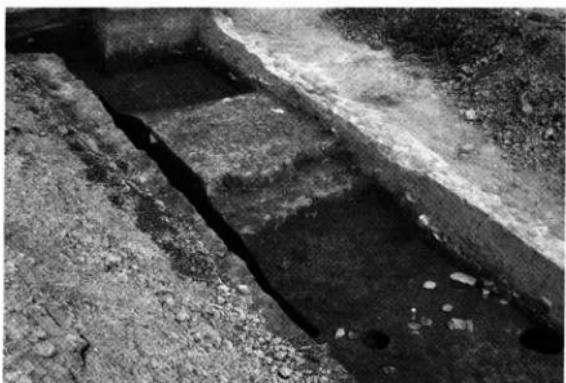
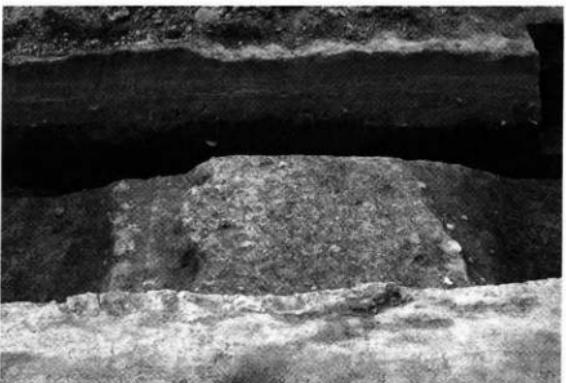
築地全景（南東から）

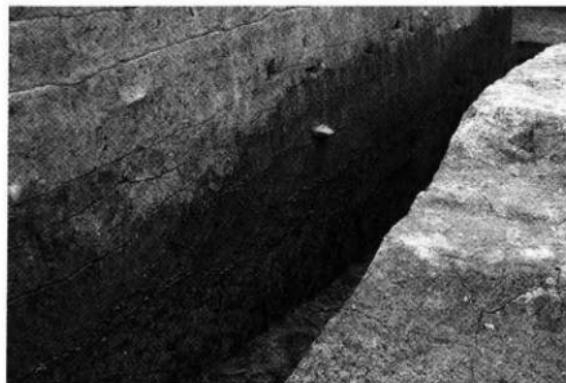
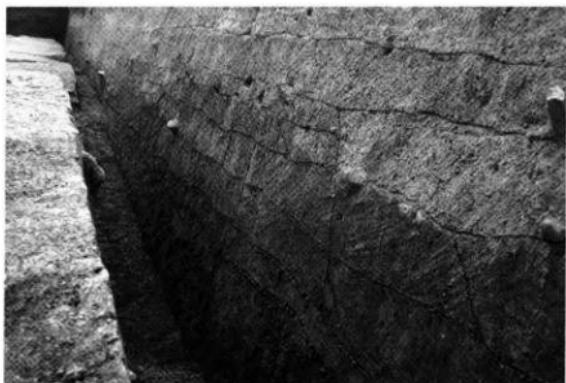
築地断面（南東から）

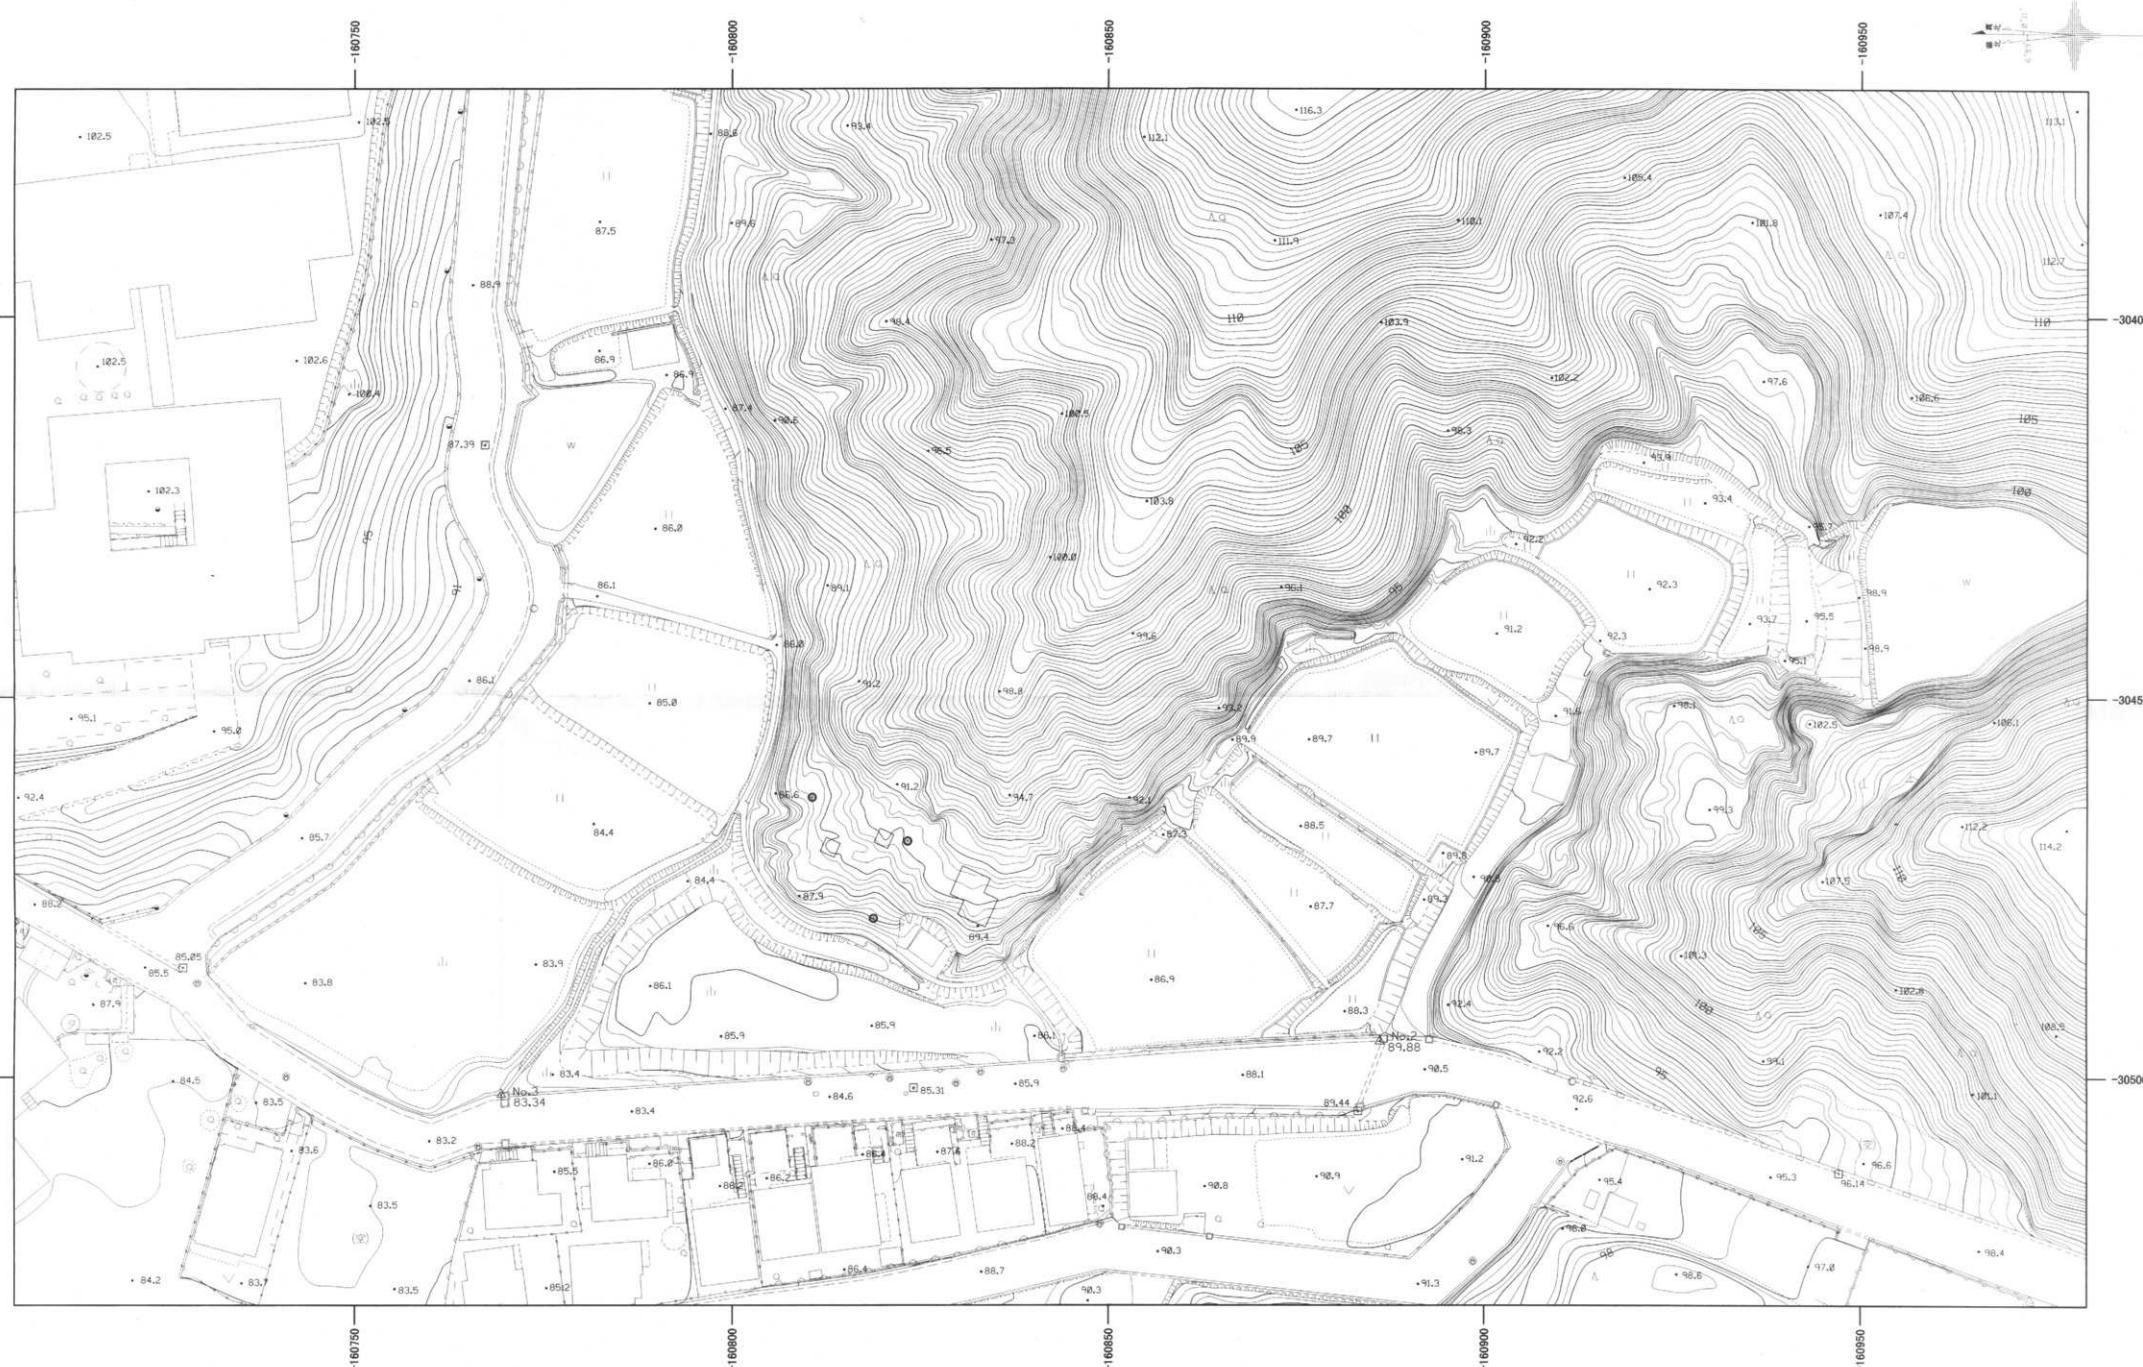
鶴峯莊第1地点遺跡 地形図

撮影 平成18年2月1日 カメラ RC-30 座標系 第VI系
計測 平成18年2月 國化名人 等高線間隔25cm
