中 山 道

(不破郡関ヶ原町大字野上字北整理地点の調査)

財団法人 岐阜県文化財保護センター

岐阜県文化財保護センター調査報告書 第67集

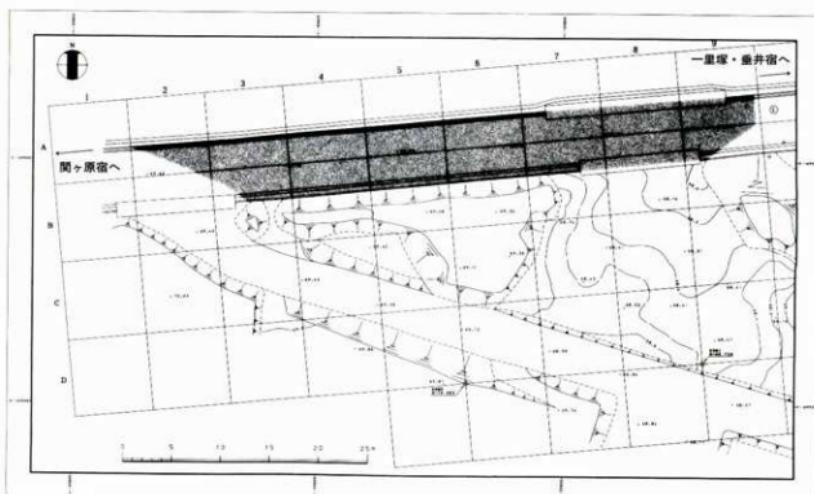
第2図 地区設定及び地形測量図(南整理遺跡発掘調査前の地形)(S=1/500)

発掘調査は、7月下旬に町道の付け替え道路の建設が終了した後、第2図に示す部分の300m²(道路の両側の側溝部を含む)を対象に行った。調査区内は磁北を基準とした設定は困難であったため、調査区の東西に沿った任意の軸と、道路断面が直交するように8m×8mの区画を設定し、西から東へ1～9、北から南へA～Dとし、北西角の杭番号により呼称した。

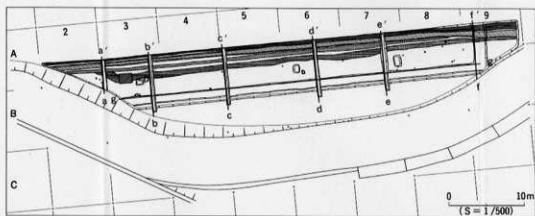
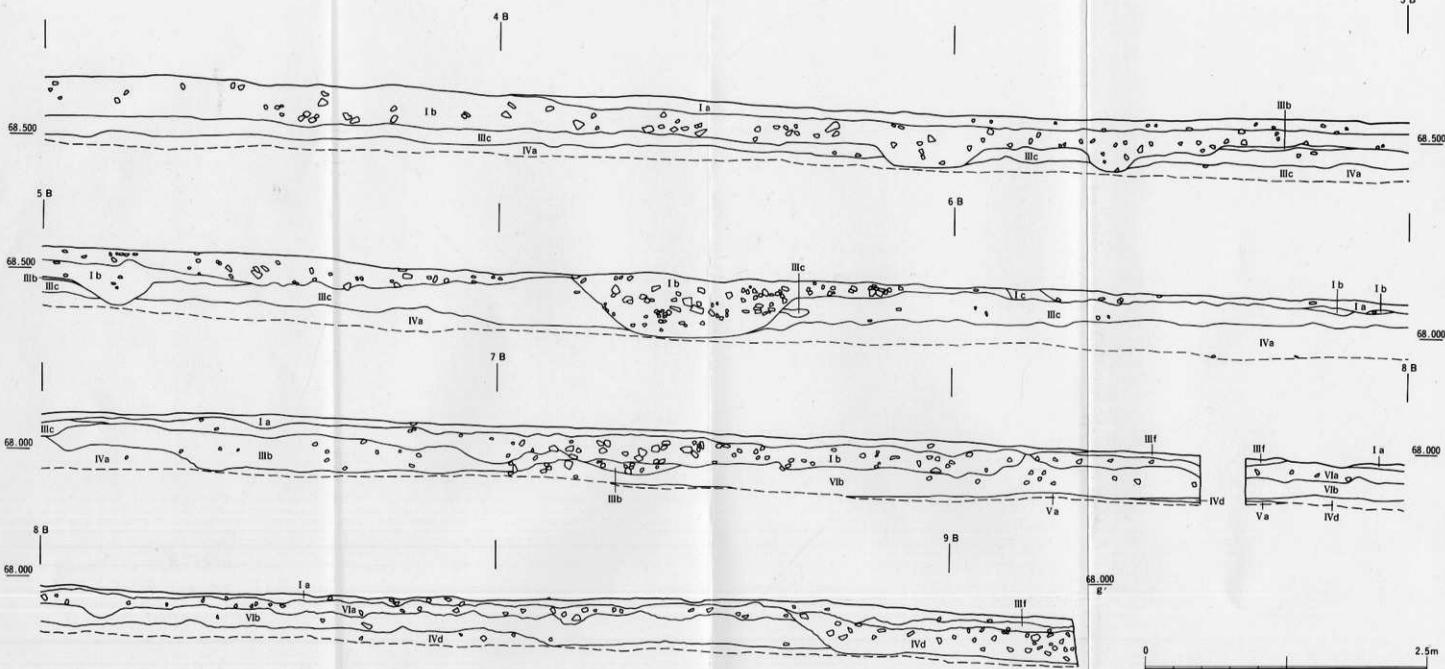
第4図 調査区土層図(1)

本遺跡は、中山道として使用された後、県道・町道として何度も舗装が積み重ねられた。道路中央より北にはNTTの地下埋設管等の設置で搅乱を受けている。また、調査区南西より北東にかけての緩やかな傾斜に沿って氾濫した河川の爪痕も残されている。そのため調査区内の土層は複雑で断ち割り場所によって違いが見られるが、基本的に次のように分層できる。

I層—近現代の補修及び舗装の碎石・路盤

II層—盛土状遺構に関わる土

III層—硬化層（III層の上面が遺構検出面）

IV層—整地層（中山道以前）

V層—地山

VI層—硬化面形成以前の河川氾濫による堆積層

IVa・IVb は径0.5~2 cmの砂岩粒が均一に混じり、中山道が作られる以前に南西から北東にかけての緩やかな傾斜を埋めるために入れられた整地のための層と判断した。また、4~7列にかけては安定した土層が見られるが、7列から9列にかけては、南整理遺跡調査区のほぼ中央を北東に向かって埋める河川氾濫による円礎・亜円礎混入土を利用して整地した層と見られる。VI層は自然流路に伴う埋没土と考えられ、南整理遺跡調査区の西端に検出された流路の続きと考えられる。

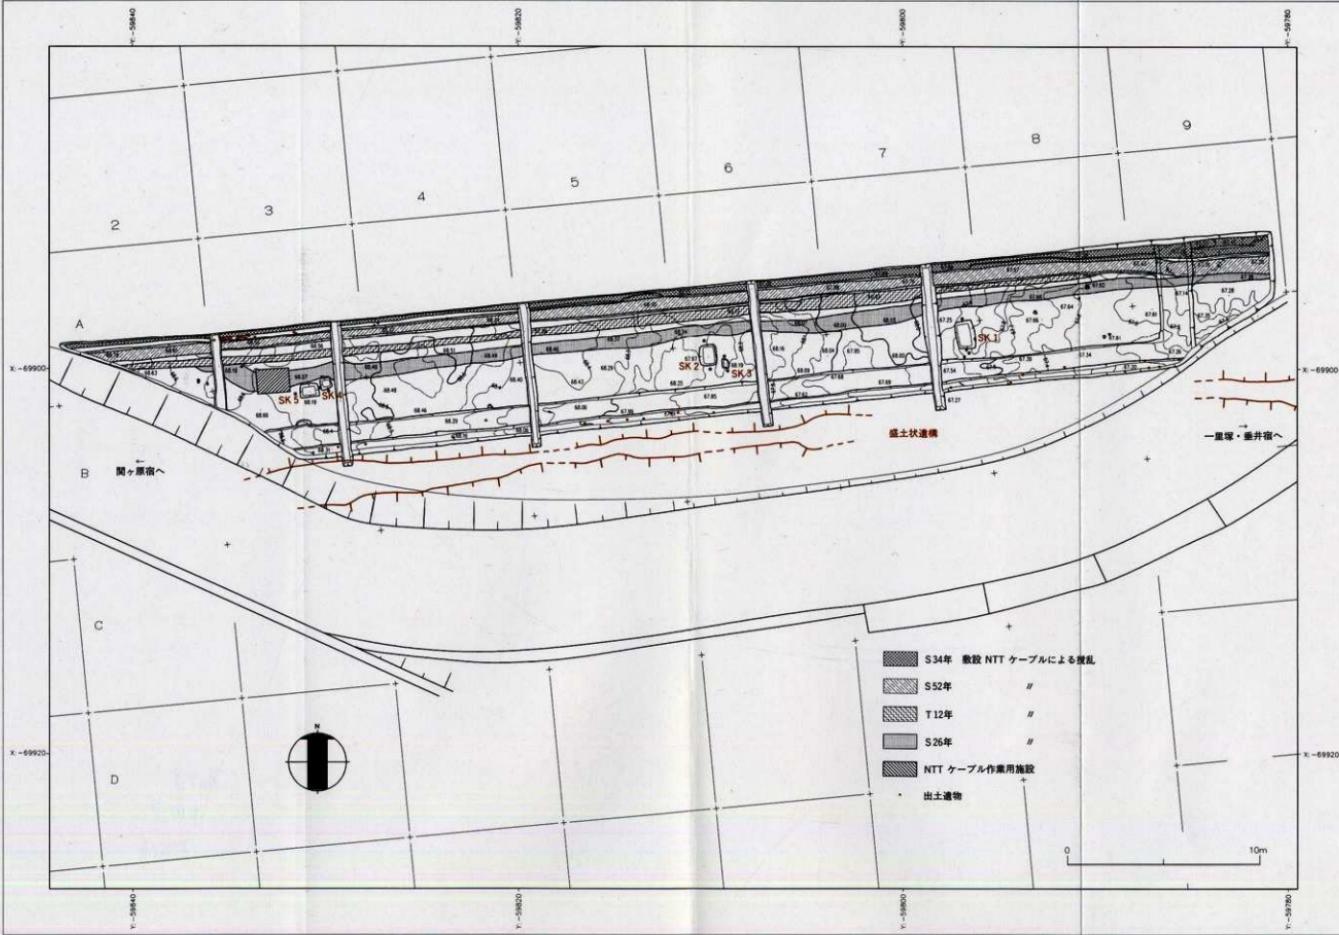
第6図 遺構配図 (S=1/200)

さて、中山道はこのI b 層下のIII層であると考えられる。遺構面と判断した理由として、III層上面はI bほどではないが固くしまっていたことがあげられる。それに対しIV層はIII層のようなしまりはない、前述したようにこの層は広く南整理遺跡にまで続く整地した土であると考えられる。加えてII層上面の調査区北西隅にて、近世の遺物が出土したことその理由の一つである。これらから中山道は、整地されたIV層の上に粘土質及び砂質の盛土を行い路面を形成したと考えられる。検出した硬化層の上面はほぼ水平で、粘土質のIII層の厚さは約20cmを測る。硬化面は路面上ほぼ全域で確認されたが、道路幅の中でどのあたりがさらに固いとは言い難い。C-C'間では道路中央付近に均質の砂質の層が三層重なり、補修を重ねたことが想像される。この層の一つには近世の大通行に伴い置かれた敷砂も含まれている可能性がある。

こうした遺構面には、平面が方形・隅丸方形・隅丸長方形の土坑が検出された。土坑内には3~20 cmの亜角礎が隙間なく充填されていた。礎間は砂が混入していたが、道路硬化面と同様に固く締まっていた。一部路盤の除去とともに遺構の上面の礎を除去したが、掘り方の上端まで礎が混入していたと考えられる。これらの土坑は、道路のほぼ中央に3箇所に分かれて位置し、10~15 mの間隔がある。また、遺構の長軸は道路上に直交するものが多く、SK 1以外は二つずつ並んでいる。土坑底部は混入された礎が突き刺さらないほど固く、南整理遺跡で見られた道路状遺構2に類する遺構ではないかと考ええる。

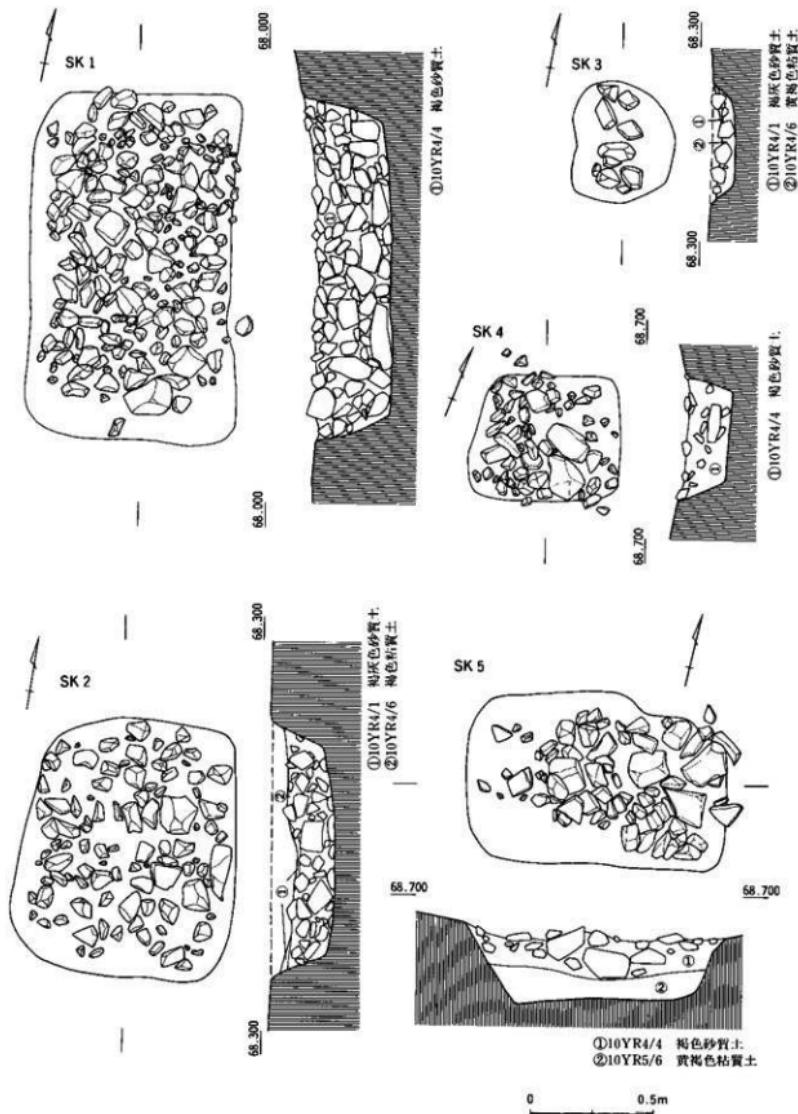
第7図 土坑 (S=1/20)

これらの土坑は遺構面に掘り込まれてはいるものの、街道の一機能を果たすものとは考えにくく、遺物も1点も出土しなかったため、いつの時代のものなのか時期の特定が困難である。今後の類例を待ちたい。

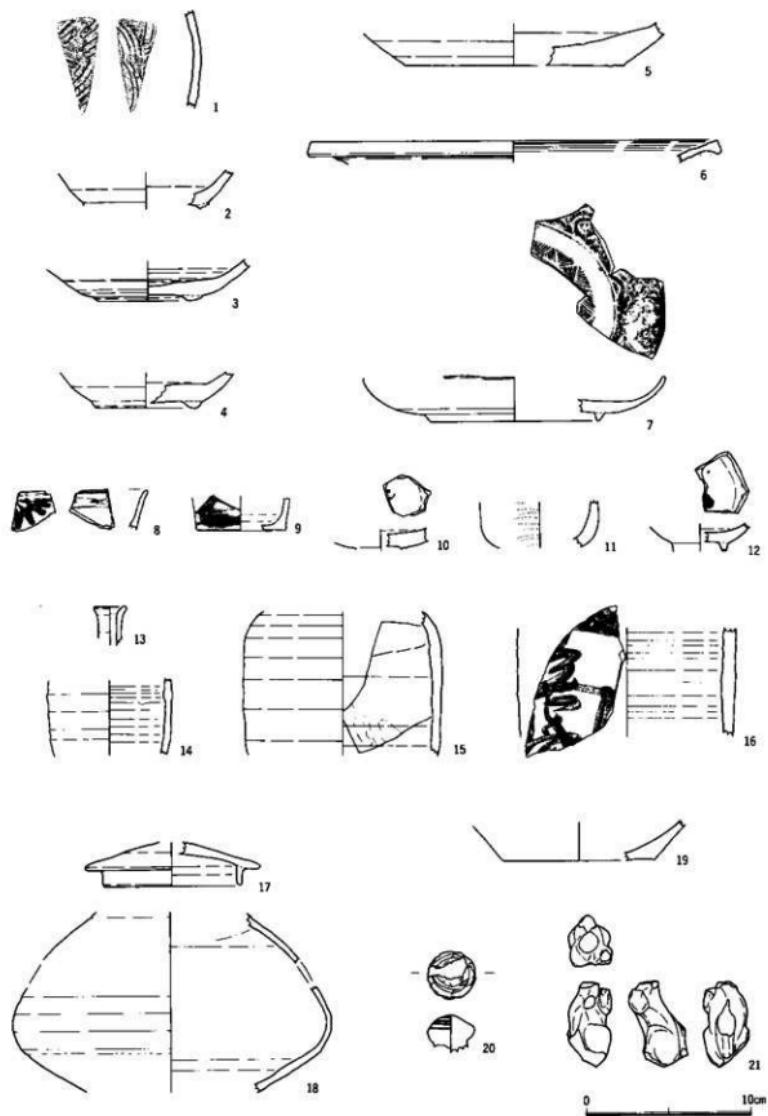
第8図 出土遺物(1) ($S=1/3$)

須恵器甕（第8図1 図版6）

1は、薄手の甕の胴部と思われる。外面は平行叩き、内面は同心円状當て具痕が残る。

山茶碗（第8図2～4 図版6）

すべて荒肌手で南部系である。3・4は、貼り付け高台に稲殻痕が残る。

皿（第8図5～7 図版6）

5は、南整理跡出土遺物との関連から、15世紀の古窯の卸口付大皿または直縁大皿の底部と考えられる。6は、連房の折縁皿である。口縁内部に2条の凹みを有し、全面に灰釉が施されている。

茶碗（第8図8 図版6）

8は、磁器の茶碗で、体部は直線的にのび、口縁部は外反気味である。

湯呑（第8図9～12 図版6）

10は、肥前の湯呑と思われる。11は、外面に回転施文具により連続模様が施される。施文の幅は一定せず平行ではない。

瓶・徳利（第8図13～16 図版6）

13は、頸部が細長く口縁端部はやや外反する。15・16は、胸部が太く肩が張る。

土瓶（第8図17～19 図版6）

17と18は、蓋と身のセットで出土した陶器の土瓶である。18は、算盤玉形で胴部上方は丸味を帯びるが、下方は直線的に開き、外面に炭化物が付着していた。

つまみ（第8図20 図版6）

20は、上部に三方からの指圧痕を有する。

玩具類（第8図21 図版6）

21は、磁器で狐または犬をかたどったものと思われる。

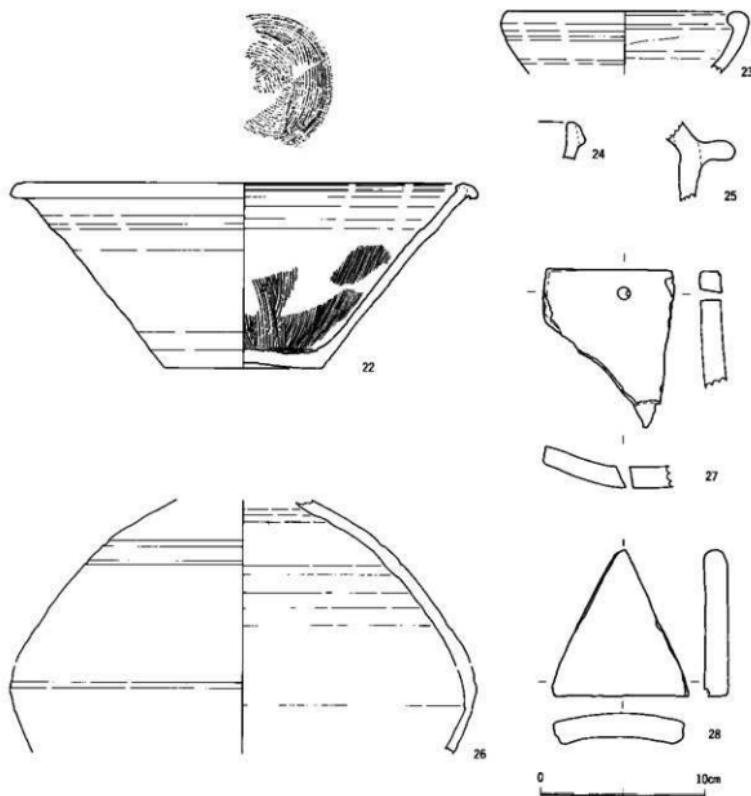
第9図 出土遺物(2) ($S = 1/3$)

擂鉢・鉢（第9図22～24 図版6）

22は、擂鉢である。回転ヘラ削り痕が底部から体部中程外面に施され、体部は開き気味に立ち上がる。擂目は、1単位が23条で幅5cmを測る。底部内面の擂目は周縁に円状に施された後、円内部に不定方向に4方向から施される。23は捏鉢で、体部はやや丸みをもって立ち上がり端部は内側に折れる。

甕（第9図25 図版6）

25は、口縁端部の断面形態が「Y」字形で常滑の甕と思われる。

壺（第9図26 図版6）

26は、長石粒を多量に含む胎土から信楽と思われる。算盤玉形で胴部上方はやや丸味を帯び、2本の沈線を有する。下方は直線的に開く。

瓦（第9図27～28 図版6）

27は、平瓦で焼成前に凹面から穴を開けている。28は両側面が加工されている。

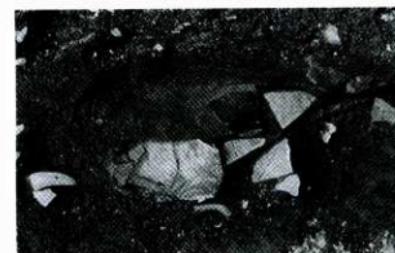
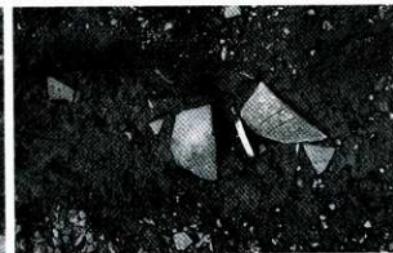
遺物出土状況

また、調査区北西隅において、幕末から明治時代初頭と思われる擂鉢や壺がまとまって出土した。NTT 地下埋設管設置のための搅乱層の間に残った粘土層より出土したが、遺構とは考えにくく、その出土状況だけ写真で記録した。(写真図版3)

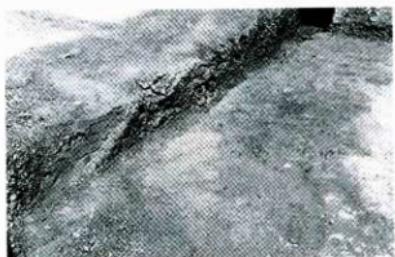
a-a' 道路土層断面

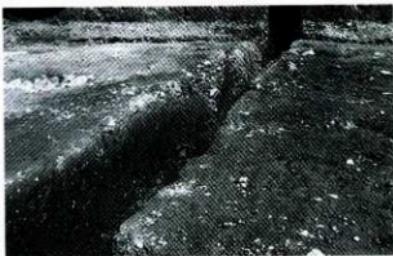
b-b' 道路土層断面

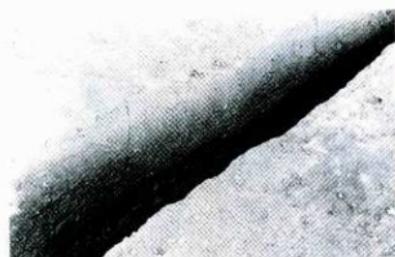
c-c' 道路土層断面

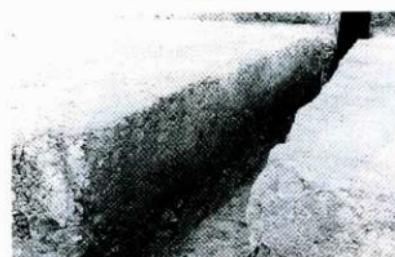
d-d' 道路土層断面

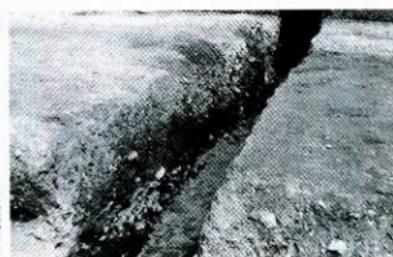
e-e' 道路土層断面

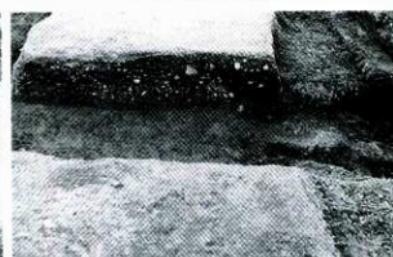
f-f' 道路土層断面
