史跡黒塚古墳整備事業報告書

天理市教育委員会

1. 本書は奈良県天理市柳本町1115番地ほかに所在する国指定史跡黒塚古墳の整備事業報告書である。

2. 本整備事業は、文化庁の史跡活用等特別事業（ふるさと歴史の広場事業、後に史跡等総合整備活用推進事業に名称変更）を受けて、平成13年度より16年度まで実施した。

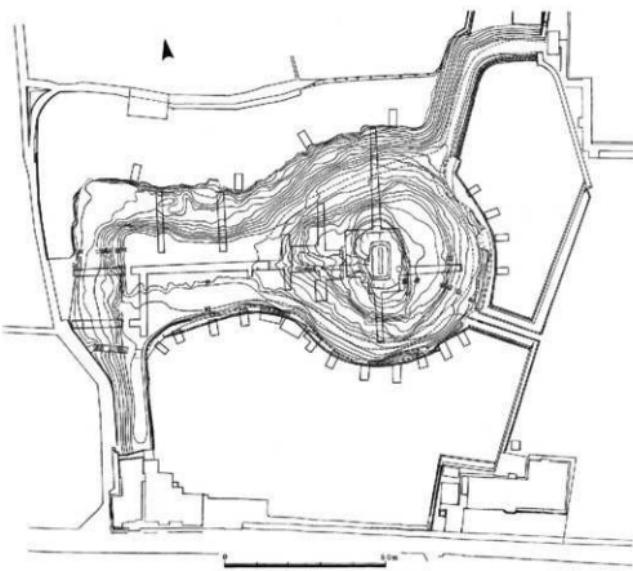
図2 墳丘測量図と既往の調査

1989年には墳丘裾部の東側と南側の調査が実施され、墳丘盛り土下にある旧表土中の古墳築造以前の包含層の存在を確認した。

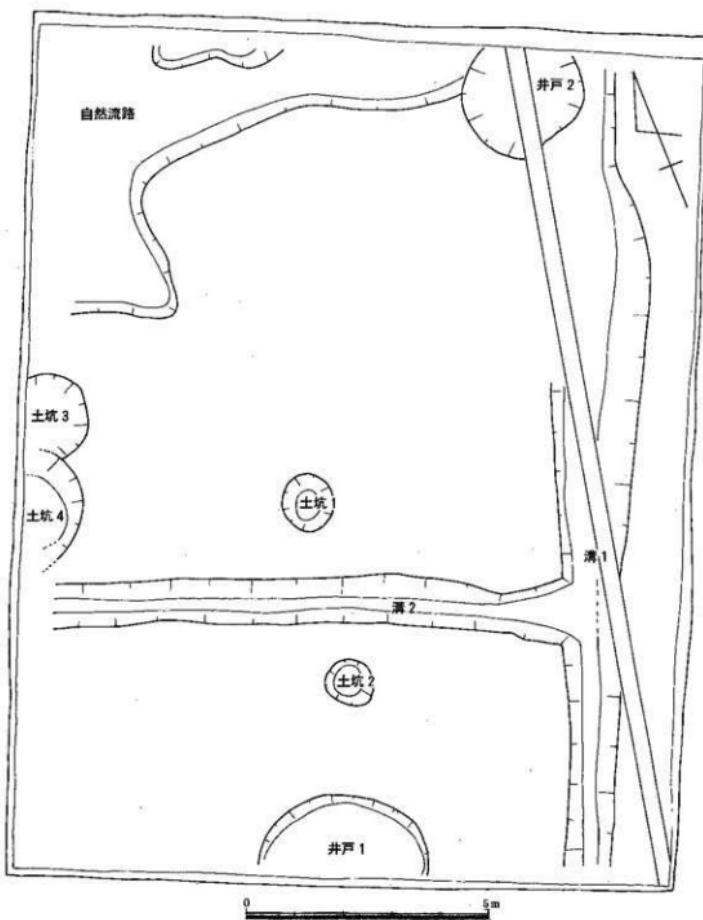
図5 展示館建設予定地の遺構平面図

遺構 調査地は最近の都市計画公園整備により40~50cmほどの整地がなされていた。遺構の検出は地表面から約1.5mで砂地をベースとする地山面を検出した。遺構は南北方向に流路を持つ溝跡と（溝1）、東西方向に流路を持つ溝跡（溝2）であり、南東側でT字状に交わり区画を作っている。

溝1は北への流路で中央付近での規模は、幅1.2m、深さ31cmである。最近の排水路が溝1の

真上を通していく北側は破壊されている。溝2の中央付近での規模は、幅1.0m、深さ35cmである。溝1とはほぼ直角に交わり同時に存在した区画溝と推測される。

井戸跡は調査区の南北両端から検出された。南側の井戸1は、北側半分で規模は直径約3.3m、深さは約72cmまで検出したが、崩壊の危険があるため井戸底まで確認していない。ここからは、多量に廃棄された陶磁器類の破片が出土した。北端の井戸2は直径2.5m、深さ47cmまで検出したが、ここでも排水土管が敷設されているため井戸底まで検出するに至っていない。

このほか、土坑として4カ所検出した。土坑1は北側の区画内にあり、直径1.0×1.2m、深さ約35cmである。土坑2は南側の区画内にあり、直径1.0×0.95m、深さ約16cmである。土坑3は北側の区画内にあり、しかも調査区の西端で切りあっている遺構である。東西径が約1.8m、深さ約11cmである。土坑4は東西径約2.6m、深さ約51cmである。

このほか、東北隅から北西隅にかけて浅く、南側で蛇行する自然流路を検出した。

4. 展示館建設についての処置 展示館建設予定地において遺構が検出されたことにより、基礎構造の変更を行い、遺構については砂をうめて保存した。

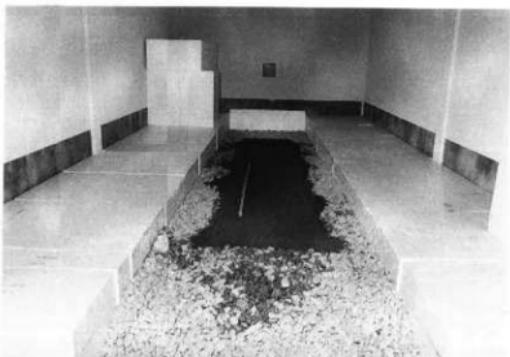
堅穴式石室構築下地作業

石室構築の下地作りである。裏込めの部分はすべて土砂を撒入することができないため発泡スチロールで代替した。また石室の基礎になる基台部分は、最終的には見えなくなるものの構築の順序として再現した。

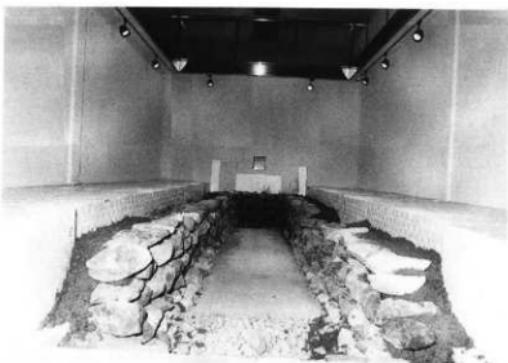
下部壁体構築

粘土棺床の基礎となる基台を中心部に設置した。南へやや傾斜している。側壁部の下部は川原石を3~4段垂直に積み上げている。裏込めと石材の接着は、山土にセメントと接着剤を添加したものを使用している。奥に見える小穴は望遠鏡を設置するためのものである。

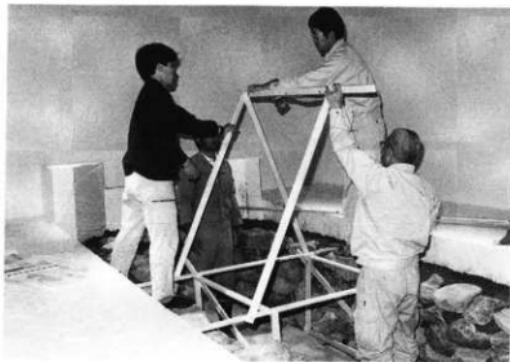
石室上部構築

石室上部の三角持ち送り構造を復元するために考案した見通しである。石室の高さは約1.7mである。頂部は石室のほぼ中心線を通っている。

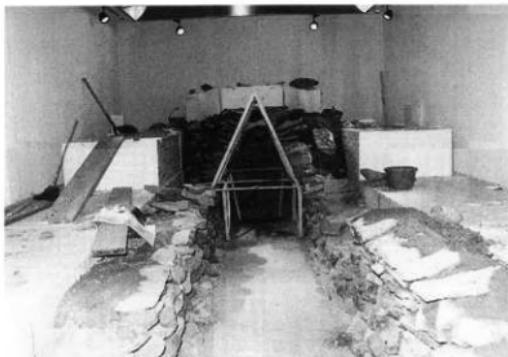
壁体全体の構築作業

南側の石室の石積みをほぼ終えて頂部には人形の板石を設置した。また手前側では裏込めの発泡スチロールの積み上げ状況である。

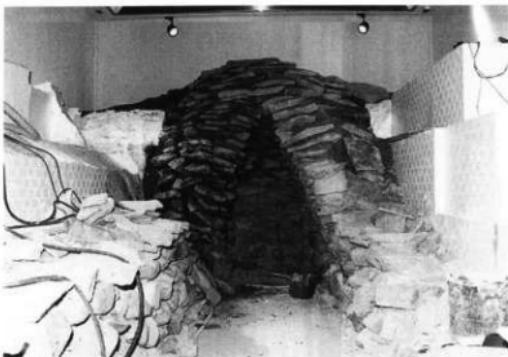
右側壁体の鉄筋作業

石室の積み上げを7割程度終えた状況である。手前の壁体は独立して内側に傾斜していることもあり、地震による崩壊を防ぐためピット躯体と鉄筋で繋いだ。

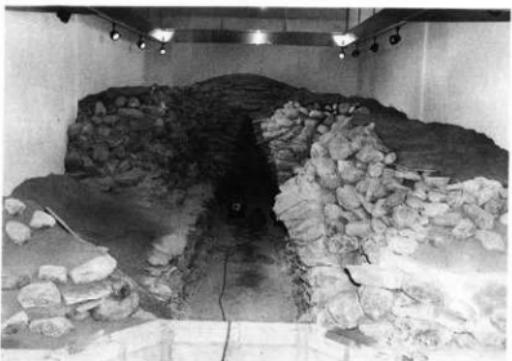
石室構築完了

石室の復元のうち石積みについてはほぼ終了した。そして、石室を覆う粘土を上にかぶせた状況である。

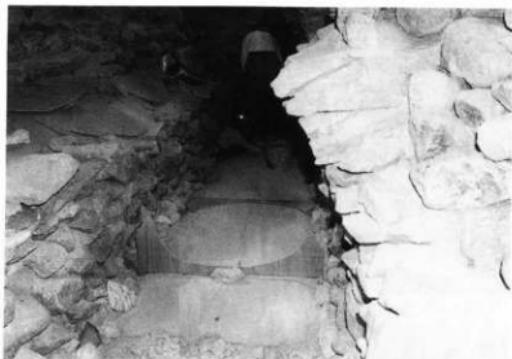
粘土棺床設置作業

粘土棺床を作る工程である。実測図を実大にして4箇所の断面と小口面の型紙をつくり、これにより内面のアールを求めてベニヤ板でゲージとした。粘土棺床の材料は裏込め土と同じ土である。

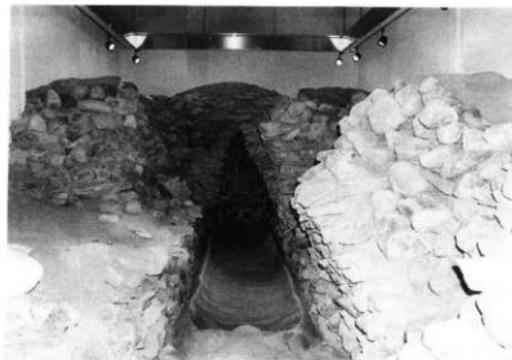
粘土棺床設置完了

粘土棺床が完成した状況である。古墳そのものの工程は粘土棺床造りが先で、石室の構築は最後になる。

粘土棺床には水銀朱を塗ることになるが、このままでは水銀朱と下地は分離して定着しないため、下地にシーラを塗ってメディウム液と水銀朱を合わせたものを塗布した。

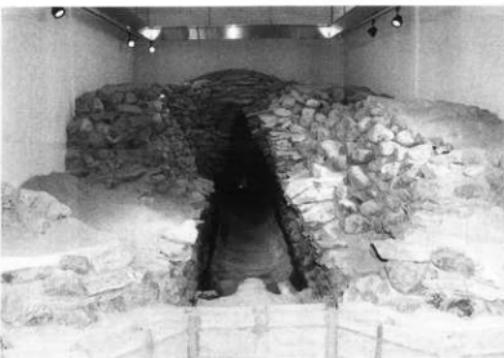
石室内副葬品のレプリカ取付作業

副葬品の取り付け作業。すべて実大のレプリカであるため、実測図を頼りに配置を決定した。茶色く見えるのは鉄製品が詰びて一括品として復元した。

展示用として、三角縁神獣鏡33面、両文帯神獣鏡1面、鉄劍1振、鉄刀1振、U字形鉄製品1、Y字形鉄製品1本、鐵鍔8本、小札15点を製作した。石室内出土模型として三角縁神獣鏡29面、両文帯神獣鏡1面、鉄劍1振、鉄刀1振、U字形鉄製品1組、刀劍類2ブロック、体感学習用三角縁神獣鏡1面（鋳造製品）である。展示用の鏡類のレプリカ製作は、奈良県立橿原考古学研究所にて作業が行われた。最終検品には実物資料とレプリカを一堂に並べて色彩の不具合を検討した。石室内に設置するレプリカの製作は、鏡が割れている状況を復元することが課題であった。製作工程ではひび割れラインに沿って一旦バラバラにして出土した状況に組み立てなおし、裏側から接着した。

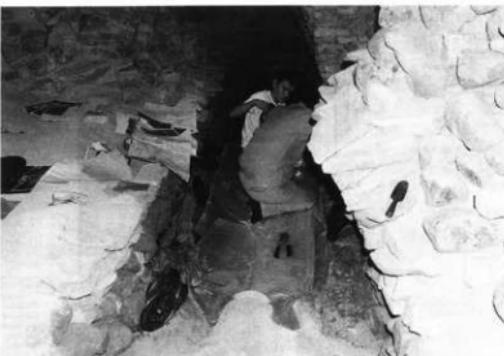
石室復元作業の完了状況

副葬品の配設を完了した状況である。鏡が割れている状況まで復元した。

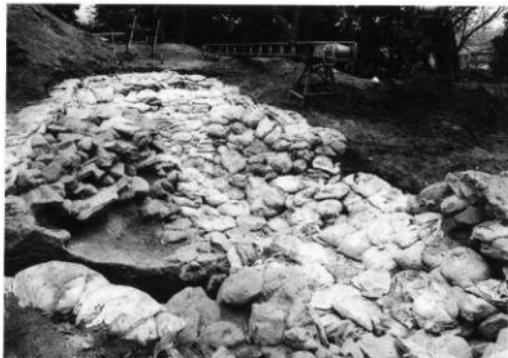
豎穴式石室埋めもどし状況
(平成10年)
平成10年に埋葬施設を埋め戻した
状況。土嚢袋で豎穴式石室が
充填されている。

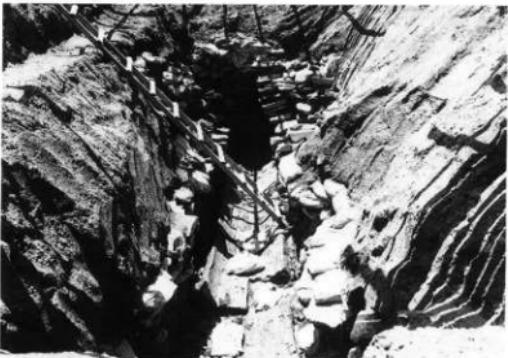
土のう撤去
すべての土嚢袋を石室から撤去した。
粘土棺床と石室は調査時
とほとんど変わらず破壊は進行してい
ないことを確認した。
ただ粘土棺床には水が溜まっている
状況であった。

埴し、それより上部については山土により埋め戻しを行った。なお、土壌を撤去した段階で整備委員会の委員による現地観察を行った。新たな石室の崩壊は認められない。また粘土棺床の変形も認められなかったが、雨水の溜りがあった。調査から5年ほどの経過した上で確認であるが、

おおむね良好な状態にあるといえよう。

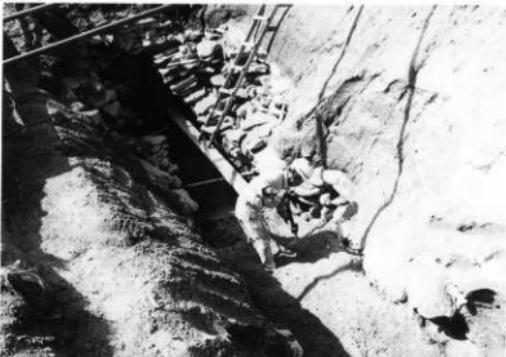
写真8 豊穴式石室保存工

山砂を埋め土として使用する
山砂を石室内に入れている。天
井上部まで充填して石室の保護
材とした。再び石室が開かれる
ことはないだろう。

初年度の本体工事は平成15年7月24日から開始された。まず竪穴式石室内は調査終了時に土嚢により板埋め戻しを行っていた。このため土嚢をすべて撤去して粘土棺床から約1mは細砂を充

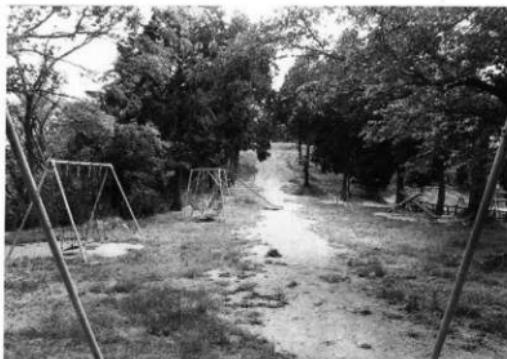
前方部に設置された遊具類
前方部の整備前の状況である。
多数の遊具が設置されていたが
今回の整備によりすべて撤去された。

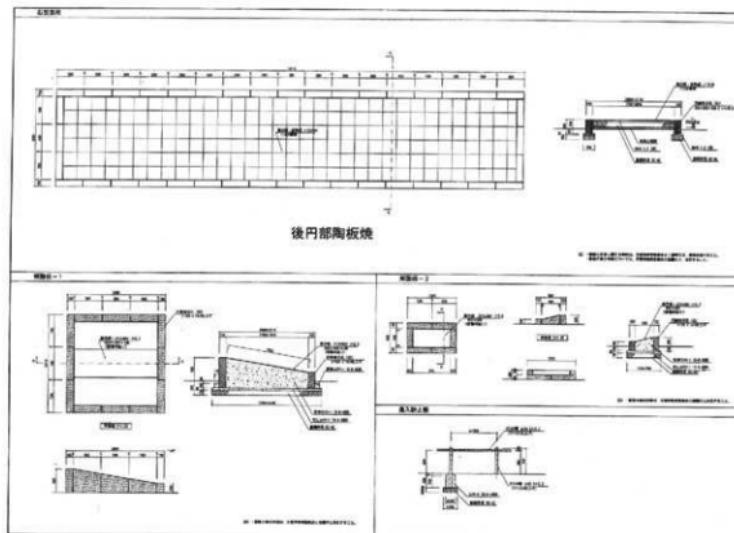
図20 後円部陶板焼および解説板

陶板焼は垂直方向から撮影されたフィルムを使用した。陶板焼の色校正は工場にて行い、朱色の発色について修正した。

陶板焼付面	南北	10,110m
東西	2,090m	合計 29.319m ²

陶板焼198片により構成されている。

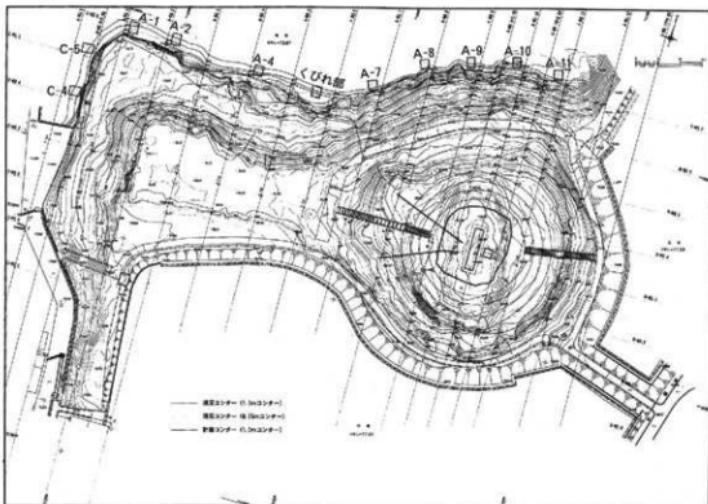
図24 墳丘北縁部トレンチ配置図

前方部西側C 4 トレンチでは池内堆積砂の直下で基盤層である地山土を確認した。海拔は約73.5mである。北面土層で確認すると基盤層は西へ急激に落ち池内泥土が厚く堆積している。C 5 トレンチでは73.4mで基盤層である灰色砂層を検出した。地山の堆積層はC 4 と一致して砂層が卓越する。前方部北側A 1 トレンチでは73.1mで基盤層を検出した。池内堆積土は上層の一層のみである。地山面は粘土層が30cmありこの下は砂層である。A 2 トレンチでは池内堆積土が厚く検出され、基盤層は72.4mで検出された。A 4 トレンチは前方部北側の中間点付近である。ここでも暗灰色の池内泥土が厚く堆積している。72.4mで地山である基盤層を検出した。池上面から1.2mの深さの地点である。A 5・A 6 間のくびれ部に相当する地点のトレンチでは、73.1m付近で灰色微砂層の基盤層を検出した。

後円部側では、A 7 トレンチは池内堆積土が90cmと厚く、地山である灰白砂層は72.9mで検出した。基盤層は急激に池内に落ち込んでいる。A 8 トレンチでは池内堆積はあまりなく、73.1mにおいて基盤層を検出した。東面土層では地山は急激に池内へ落ち込んでいる。A 9 トレンチでは墳丘裾部では基盤面がすぐに検出されるが、池内に向かって急激に落ち込む。基盤層の検出面は74.1mである。この付近から後円部が東側に回りこむ地点に相当する。A 10 トレンチでは池内

堆積は厚くはなく、50cmで地山である灰黒色微砂層が検出された。ここでは73.8mである。後円部にかけては湧水が増えてきている。A11トレーニングは東端である。上面60cmほどは池内泥土が堆積しているが直下で灰白色砂層が検出された。基盤層である地山面と推定される。ここでの検出面は73.9mである。

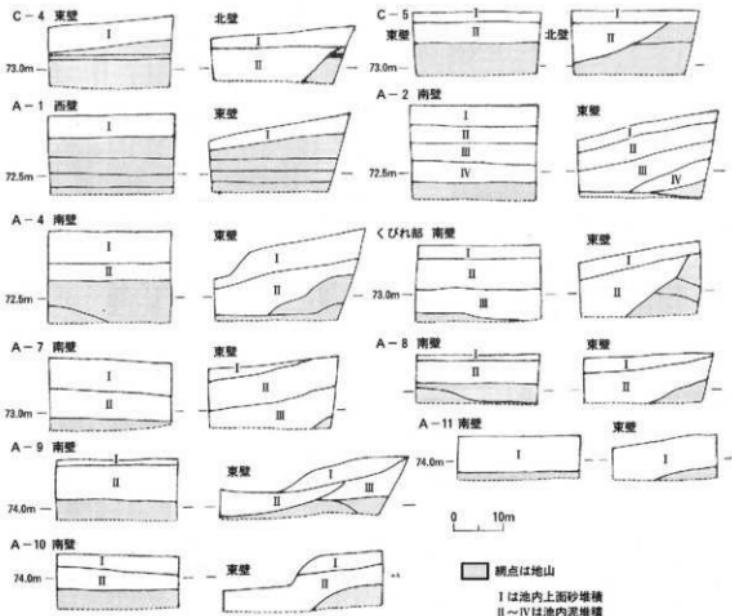
図25 墳丘北裾部掘削地点調査断面図

この点については、平成10年の墳丘調査において北側後円部1カ所、前方部北側2カ所、前方部西側に2カ所のトレネ調査の成果が知られている。そして前方部前端では海拔75.6mにおいて基盤層が検出されている。また、後円部では海拔75.8m、前方部北側では海拔75.6mにおいてそれぞれ基盤層である地山面が検出された。北側にある菱池の水面が74mであることを考えると、現況の墳丘基盤層はさ

らに1.6~1.8m高いことがわかる。

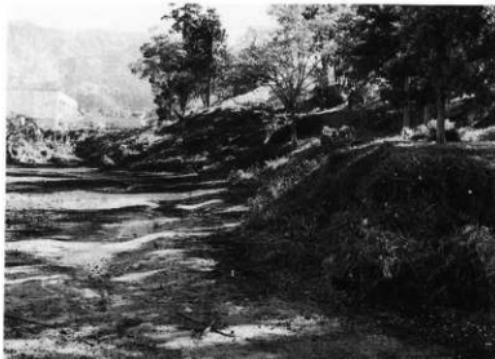
写真13 前方部北西隅の裾崩落状況

16年度整備工事は墳丘北側にあたる裾部の崩落防止工事が中心である。平成16年11月16日に現地工事が開始された。現状はこの池において長らく釣堀として利用されていたこともあり、裾部の崩落を誘発するような状況にあった。水が一年中たたえられ、あるいは魚による墳丘上のせせりを受けっていた。

墳丘崩落を防止したま景観に配慮できるような工法として、裾部に縁化を行えるボーラスコンクリートを使用した。これは現在では河川の護岸や造成地の法面で使用が始まった工法である。これは、基盤層に粗骨材として碎石と充填材として無機質の炭酸カルシウム系凝固剤を法面に
