奈良市埋蔵文化財調査概要報告書

(第2分冊)

平成9年度

編集発行 奈良市教育委員会

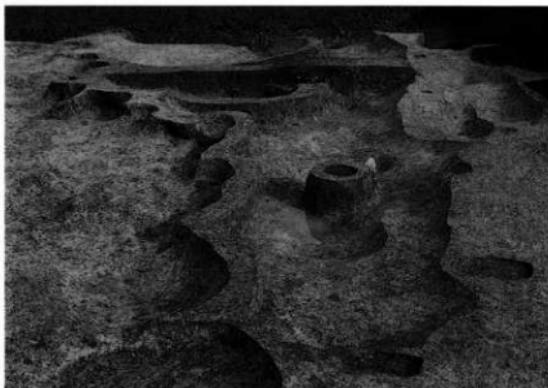
六条大路北側溝 S D02 (西から)

**S D 02** 北、西、南発掘区で検出・確認した南北方向の素掘りの溝。溝の東肩は発掘区内で検出・確認できたが、西肩は敷地外のため確認できていない。北発掘区の北辺付近では、氾濫によって溝の東肩が乱れている部分があり、この付近で検出した部分の溝の幅だけでも1.4mに達する。埋土からは土師器・須恵器、瓦や15世紀末頃の土器の破片が出土した。北発掘区における溝の最深部分の位置はX=-147,483.5 Y=-15,929.0である。

次に東五坊大路西側溝に関しては、規模や想定される道路計画心からの位置などを考慮すると S D02 が該当する可能性が考えられる。しかし S D02 の埋土中にはごく僅かながら中世期の遺物が含まれる点にも留意しなければならない。また同様に埋土中に 9 世紀頃の遺物が含まれる南北方向の素掘溝 S D03 も存在する。あるいは平城京廃絶において、S D02 と S D03 を両側溝とする旧東五坊大路を踏襲するような南北道路が存在していた可能性も否定できない。こうしたことから、今回の調査結果のみで東五坊大路の西側溝を確定することは困難であると判断する。

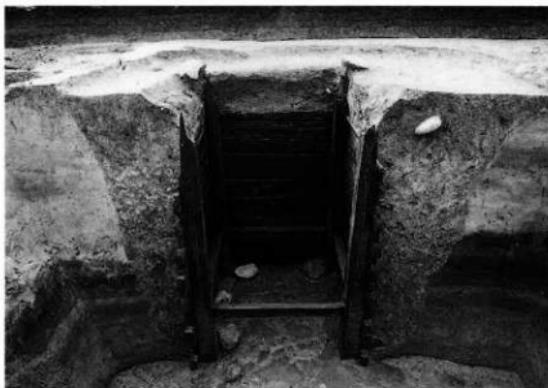
井戸 S E05 (東から)

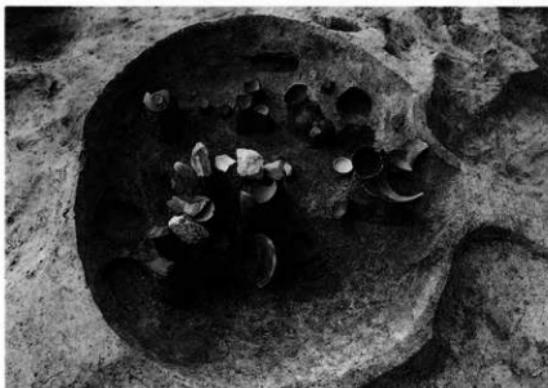
土坑 S K07遺物出土状況 (東から)

**S K 07** 南発掘区で検出した土坑。平面不整形を呈し、長径約2.2m、深さは0.3mである。

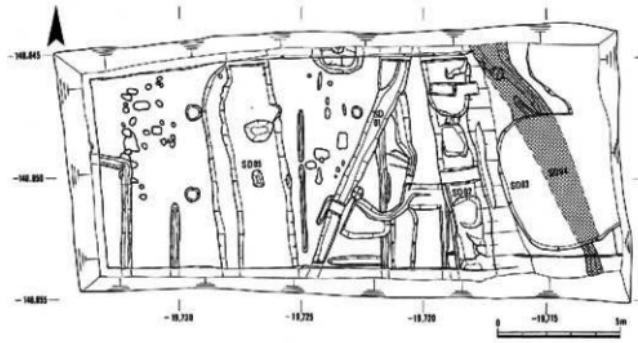
遺構平面図 (1/200)

検出した遺構としては、古墳時代の溝5条（S D01～05）、土坑、奈良時代の土坑等がある。

**S D01** 北東から南西へ斜行する素掘りの溝。幅0.7m、深さ0.4m。重複関係から S D02・05よりも古い。

**S D02** 南北方向の素掘りの溝。幅1.5m以上、深さ0.6m。

**S D03** 南北方向の素掘りの溝。幅6.0m以上、深さ0.6m。重複関係から S D02よりも新しく S D04よりも古い。

**S D04** 北西から南東へ斜行する素掘りの溝。幅1.2m以上、深さ0.7m。埋土である灰色粗砂から古墳時代中期から後期にかけての須恵器が出土した。重複関係から S D03よりも新しい。

**S D05** 南北方向の素掘りの溝。幅3.5m、深さ0.5m。

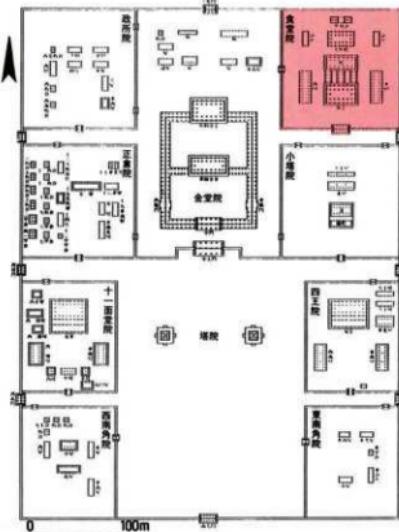
西大寺伽藍復原図 (1/5,000) ①より引用一部加筆

調査地は、西大寺の伽藍復元では旧境内北東の食堂院推定位置に該当する。食堂院については780年(宝亀11年)『西大寺資財流記帳』(西大寺本)に「瓦葺食堂一字長11丈広6丈 檜皮殿 長10丈広4丈 檜皮軒廊三字 各長3丈中広1丈6尺 東西二宇 各広1丈4尺 瓦葺大炊殿 長9丈広5丈 東檜皮軒 長11丈広4丈 瓦葺倉代 長5丈 西檜皮軒 長11丈広4丈 瓦葺倉代 長5丈 広2丈 瓦葺甲倉 各長2丈3尺5寸広1丈8尺4寸 中間 長2丈2尺8寸」との記載がある。また『日本記略』によると962年(応和2年)に大風で食堂が倒壊、その後再建されたらしく1106年(嘉承元年)『七大寺日記』には金堂から食堂に仏像を運んで安置されていたことが記され、1140年(保延元年)『七大寺巡礼私記』などでも確認される。『一代要記』には1307年(徳治2年)に食堂(弥勒堂)が焼失したとある。これらの文献をもとに食堂院内の様相の解明を目的に調査を行った。調査地の北西では平成5年度に奈良国立文化財研究所が食堂院築地堀にとりつく門の可能性のある基壇建物を検出している<sup>2)</sup>。発掘区の基本的な層相は盛土、暗赤褐色土(昭和24年の火事に伴う焼土)、黒灰色土(作土)、淡黄灰色土・淡黄灰色砂質土、暗褐色土(整地土)、淡黄灰色粘土・淡赤褐色砂質土・青灰色細砂・青褐色粗砂(流路 S D01堆積土)、黄灰色粘土(地山)である。発掘区の北壁沿い以外は青灰色粗砂まで削られている。遺構検出面の標高は発掘区北壁沿いで73.7m、南東隅で73.2mである。検出遺構には古墳時代以前の流路、奈良時代

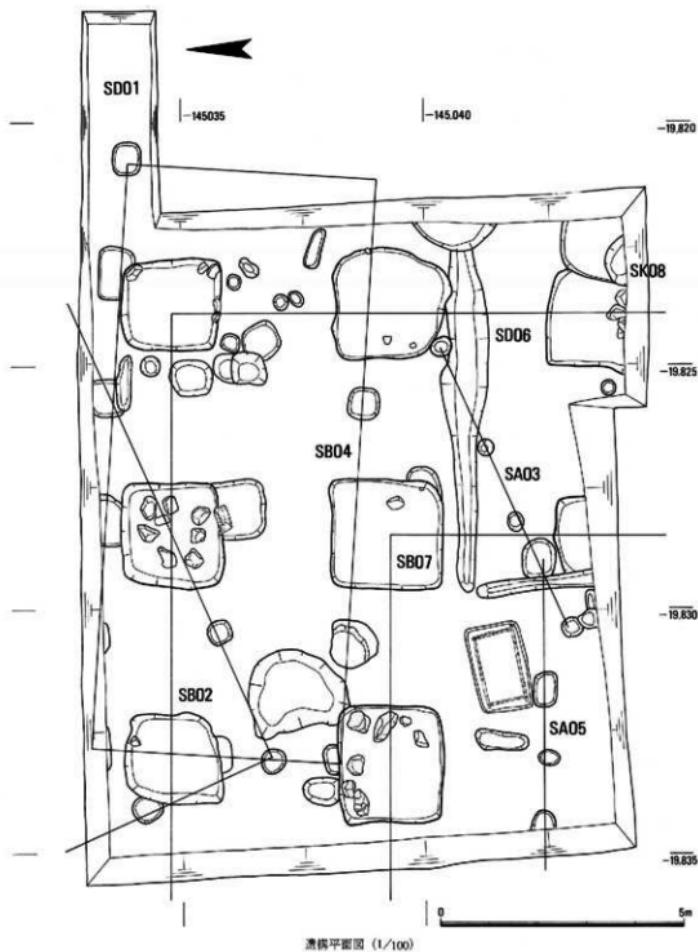
遺構平面図 (1/100)

以前の掘立柱建物・掘立柱列、奈良時代の掘立柱建物・掘立柱列・溝、奈良から平安時代にかけての建物、江戸時代の土坑がある。

**S D01** 発掘区全域から発掘区外へ続く流路で、北西隅の壁面で肩部を確認した。深さは1.2m以上で、埋土は上層から淡黄灰色粘土、淡赤褐色砂質土、青灰色細砂、青褐色粗砂と続き、他の全ての遺構はこの上面で検出した。遺物は出土せず、重複関係から古墳時代以前のものである。

**S B02** 発掘区北西側で検出した柱筋が北で西に振れる桁行、梁間とも2間以上の掘立柱建物である。柱間寸法は桁行、梁間とも2.8mである。遺物は出土せず、重複関係からS B07より古い奈良時代以前のものである。

**S B04** 発掘区北壁沿いで検出した主軸が北で東に振れる桁行5間、梁間2間の東西棟建物である。柱間寸法は桁行2.4m等間、梁間2.55m等間である。柱穴から奈良時代の須恵器が出土した。

**S B07** 発掘区全域で北と東に廂をもつ大型建物の東西2間、南北2間分の掘形を計7箇所検出した。掘形は一辺2.1m前後の隅丸方形で、断割った結果、柱痕跡はなく、抜取痕跡と掘形の重なりを確認した。北東隅から西へ3番目の掘形で人頭大の自然石を根石としてすり鉢状に配している。柱間寸法は東西、南北、廂の出とも4.44m等間である。基壇は残っていない。抜取痕跡からは奈良時代末から平安時代にかけての軒瓦、奈良時代の土師器・須恵器、江戸時代の土師器・陶磁器、凝灰岩の破片が出土し江戸時代に抜取られたことがわかる。1698年(元禄11年)「西大寺古伽藍敷地並現存堂舎坊院図」に食堂院周辺は「寺内村」と記され田畠のなかに礎石が描かれている。この頃まで礎石が存在していたことが窺えるが、今回の調査では礎石建物かどうか確認できなかった。建物の位置は坪の南により位置し、「資財流記帳」から食堂院の建物配置が南から瓦葺食堂、檜皮殿、瓦葺大炊殿、瓦葺甲倉が並んでいたと考えられており、瓦葺で長(桁行)11丈(32.56m)、広(梁行)6丈(17.76m)と記された大型建物の食堂の可能性がある。これを基に食堂は東塔と西塔を結ぶ東西の中心線から500尺東に位置する四王堂正殿とほぼ並び、東妻柱筋が一致する<sup>3</sup>。なお建物S B07を東西棟建物と仮定すると建物の南北心は身舎の南側柱筋で塔心から800尺北にほぼ位置している。
