# 香芝市埋蔵文化財発掘調査概報 5

— 平成 7 年度 —

香芝市教育委員会

## 2 尼寺廃寺北遺跡（尼寺廃寺跡第10次調査）

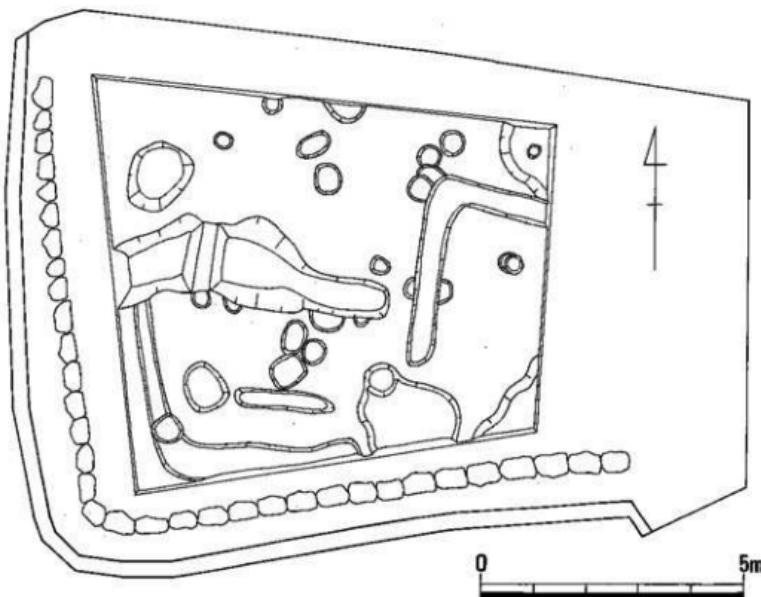
第3図 遺構平面図

調査区の基本層序は、上から①暗灰色砂質土層（現地表面、耕作土）、②黄褐色砂質土層（地山の黄褐色粘質土塊を含有する）の擾乱土層となり、現地表下約15cmたらずの地点で尼寺廃寺北・南遺跡付近一帯の基盤層である③黄褐色粘質土層に至る。基盤層の黄褐色粘質土層は現況地形に沿って、調査区北西から南東にかけてわずかながらも緩やかに下方へ傾斜しており、地形的に低い調査地南東側では人為的な整地土層である暗灰褐色砂質土層が薄く介在する。遺構検出面は付近一帯の基盤層である黄褐色粘質土層上面で、現代の開墾等によって削平・擾乱を受けているものの、柱穴やバラス敷きの雨落ち溝2条、暗渠排水1条、土坑3基等を検出した。これらの遺構はいずれも同質の埋土（暗灰褐色砂質土層）で埋積されており、各遺構の埋土や堆積土中からは18～19世紀の瓦片や陶磁器等の近世遺物が出土した。検出遺構および出土遺物の概要から18～19世紀に形成された江戸時代中頃～明治初期の建物に伴う遺構群と思われ、発掘当初から期待されていた尼寺廃寺南遺跡に所在が推定されている寺院の創建および存続時期にあたる奈良時代～鎌倉時代？の遺構等は皆無であり、また、当該時期の遺物も極めて僅少であった。

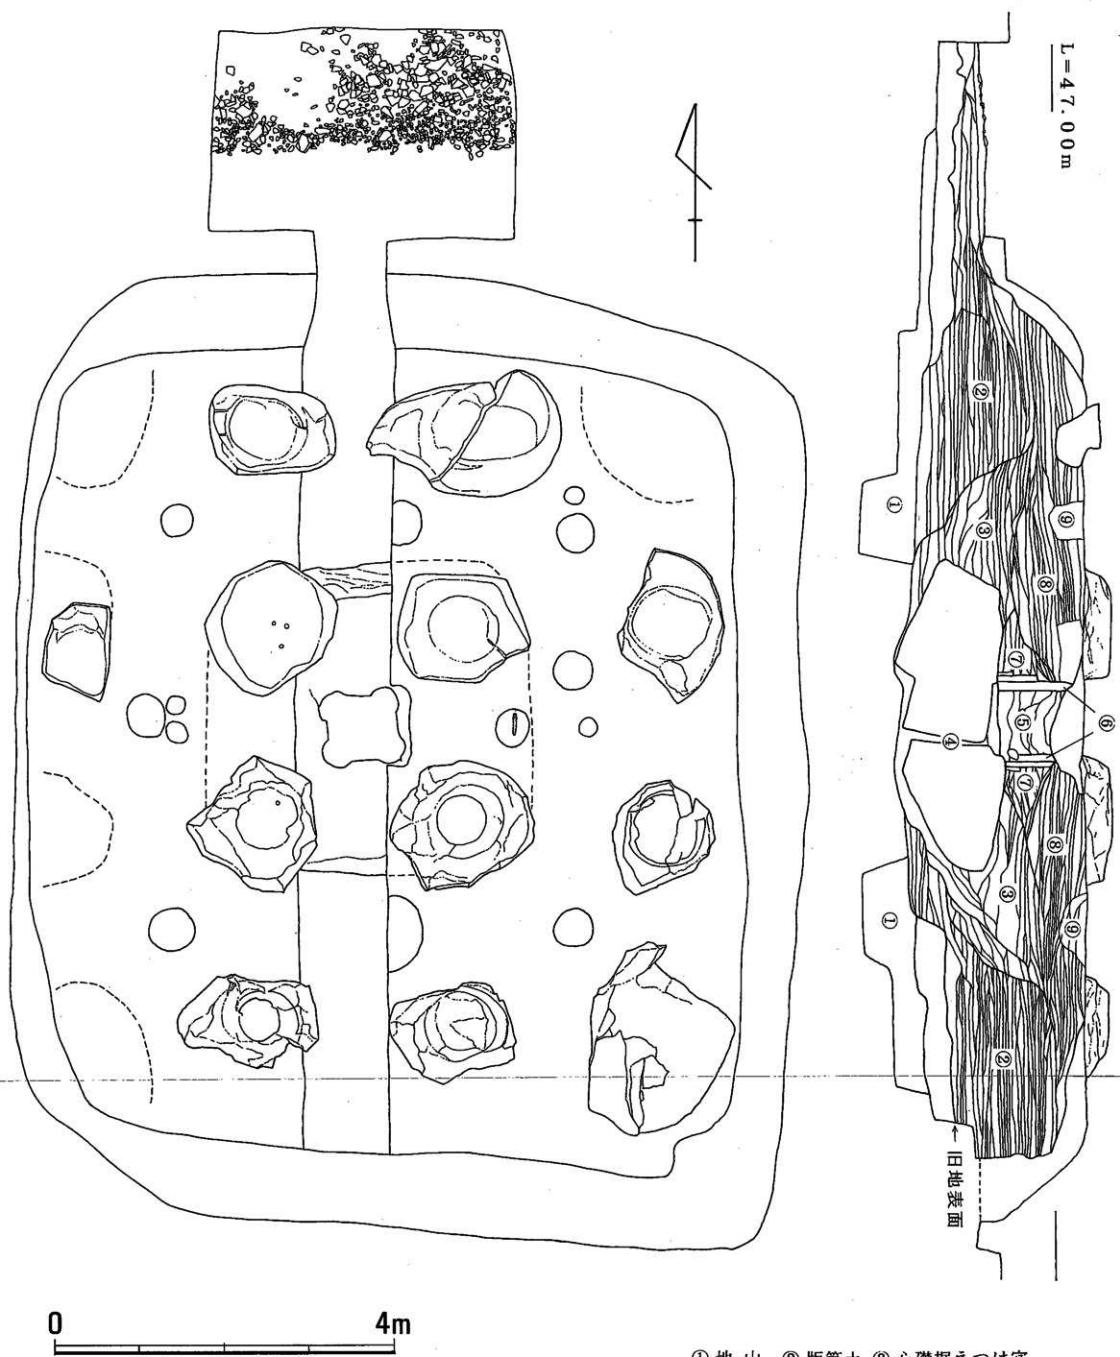
第4図 遺構平面図・東壁断面図

基壇の一辺の長さについては、四方が地覆石を含め後世に削りとられているため、正確な数値は不明である。しかし、心礎柱座の中心から北側で検出した雨落ちバラスまでの距離が6.9mであることからすると、一辺は13.8mを越えることはない。また、高さについては北側の雨落ちバラスから、検出した基壇上面まで約1.2m、礎石の上面までは約1.45mである。したがって、本来の基壇の高さは1.4mほどであったと思われる。なお、基壇上面についてはかなり擾乱されているため、創建当時の状況は不明である。

基壇構築法については、まず、掘り込み地業は南北7.2m（心礎北端から北へ2.7m、心礎南端から南へ0.7m）の範囲で旧地表面を約0.4m掘り込んでおり、基壇全体には及んでいない。また、この深さはほぼ旧地表面から地山まで、地山は最大でも約0.1mしか掘り込んでいない。そして、掘り込みの底から約1.4mの高さまで版築し、中央部に南北約6.5mの心礎を入れる穴を掘っている。そして、心礎を引き込むのであるが（十層の状況から南から引き込んだと考えられる）、引き込むスロープは約45°の傾斜で、スロープの法面の底から上面までが約2mしかなく、約3.8mの心礎を引き込むにはかなり無理があったと考えられる。そのため、引き込む際に心礎が2つに割れたと考えられ、柱座部分を残して埋めてから、柱座を凝灰岩や花崗岩の板石で補修して心柱、添柱を立ててそれぞれの柱にベンガラを塗る。この“柱座部分を残して埋めてから”ということについては、柱座を残して埋めた土層と根巻き粘土層の間に凝灰岩の粉やベンガラが薄く堆積していたことによる。次に、添板で心柱・添柱の周囲を囲み、ドーナツ状に粘土を巻いて（根巻き粘土）心柱等を固定している。この根巻き粘土の厚さは添板に接する部分では心礎上面から約0.6m、範囲は添板から北は約0.8m、南は約0.85mである。そして、版築しながら四天柱や側柱の礎石を引き込むためのスロープをつくって各礎石を据え、心礎上面から約1.2m（基壇の高さを1.4mとした場合）版築して基壇を構築している。

mであることが判明した。これまで日本最大であった久米寺（権原市）の心礎（3.9m×2.9m）をこえる大きさである。厚さは中央部で約1.2mである。図面で復元すると、四天柱礎が心礎の四隅にのるように据えられている。心礎の中心には差し渡し78cm、深さは北側で約8cm、南側で約15cmを測る心柱の柱座が、それに接して添柱穴が4個穿たれている。この心礎の形式は橋寺式に分類され（岩井 1982）、法隆寺若草伽藍等に類例がある。また、この心礎は中央で北西から南東方向に割れていた。北側が南側より約8~10cm低い。そのため、心柱を立てるにあたって、この低い北側の柱座部分に、まず、凝灰岩を敷いて、その上に厚さ2~4cmの花崗岩の板石を柱座の形に形成してはめこみ、さらに、凝灰岩を敷いて南側と高さをそろえていた。そして、その上に約5~6cmの厚さで炭を敷きつめている。この炭は心柱の腐食を防ぐために敷きつめられたと考えられ、炭の直上で耳環などの舍利荘具が出土した。また、柱座の周囲にベンガラが付着していたことから、心柱や添柱にベンガラが塗られていたと推測される。

以上、礎石から塔の規模は、初層一辺長が7.08mで3間×3間の8尺等間であることが判明し、柱間が2.36mであることから、1尺=29.5cmとなり唐尺の使用が考えられる。

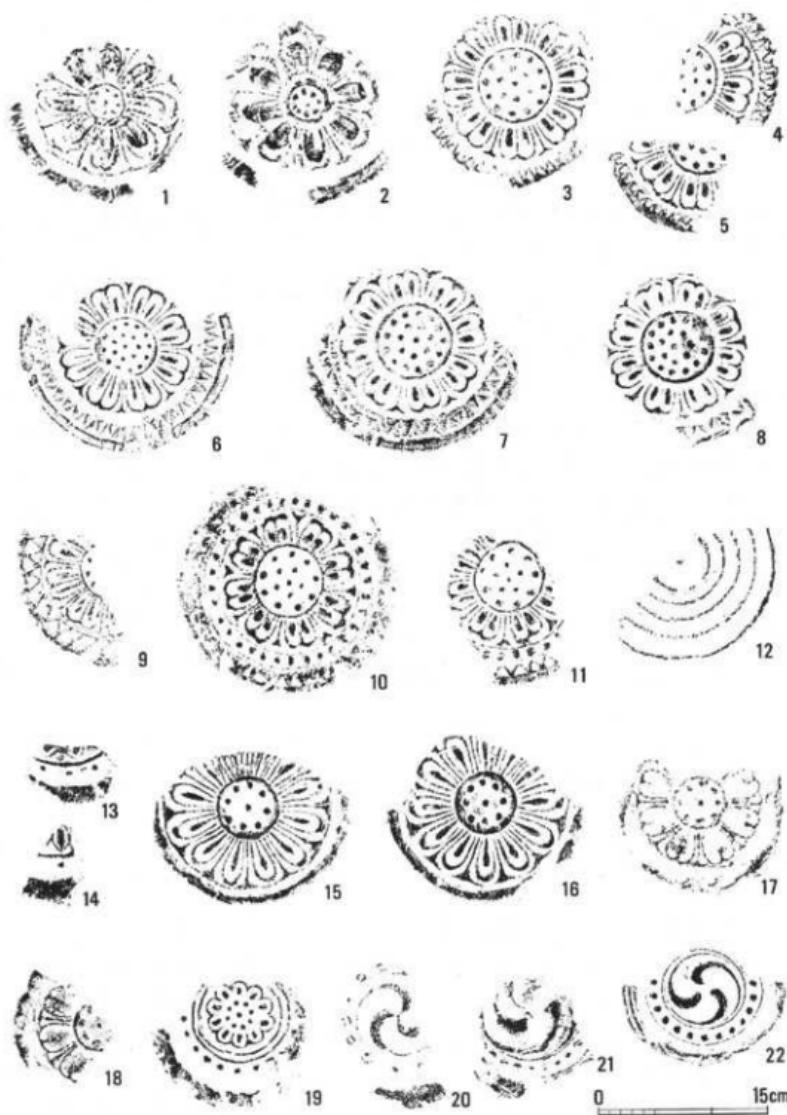
第5図 軒丸瓦

1・2は坂田寺式の単弁8弁蓮華文軒丸瓦で中房に1+8の蓮子を配す。21点出土した。うち2点にヘラで文字が刻まれていた。

3～5は川原寺式の複弁8弁蓮華文軒丸瓦で中房に1+6+12の蓮子を配す。これまでの調査で2点しか出土していなかったが、今回の調査で21点出土した。

6は中房に1+7+12の蓮子を配す、複弁8弁蓮華文軒丸瓦である。外区に面連鋸歯文をめぐらせ、斜線の外側に平坦面を設けている。蓮弁及び子葉は平坦である。この瓦は27点出土した。

7・8は中房に1+7+13の蓮子を配す、複弁8弁蓮華文軒丸瓦である。外区に面連鋸歯文をめぐらせ、斜線の外側に平坦面を設けている。6と比べ蓮弁及び子葉がやや肥厚する。29点出土した。

9は複弁8弁蓮華文軒丸瓦で外区に線鋸歯文をめぐらす。中房に1+6+10の蓮子を配す。8点出土した。

10・11は藤原宮式の複弁8弁蓮華文軒丸瓦で中房に1+5+9の蓮子を配し、外区内縁に連珠文、外縁に線鋸歯文をめぐらす。6276G型式に分類される。22点出土した。

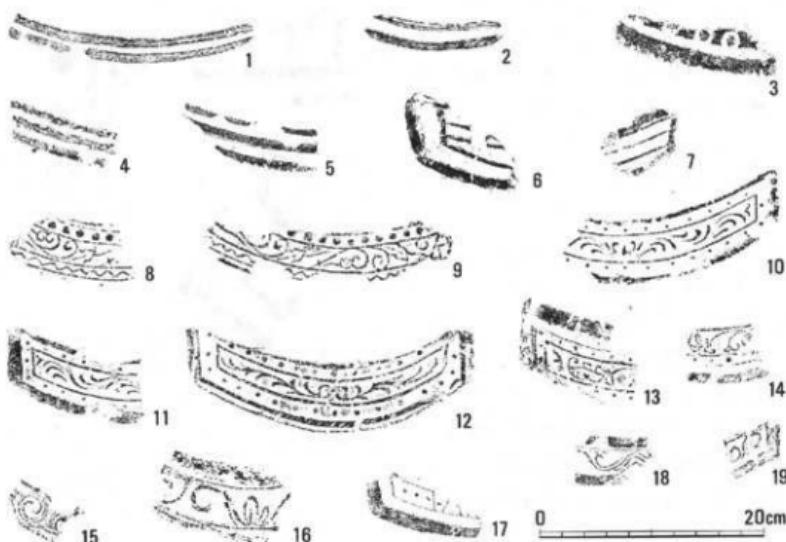
第6図 軒平瓦

1・2は型引き2重弧文軒平瓦で9点出土した。なお、2の瓦は凸面に布目がみられる。

8・9は内区に左から右に流れる偏行唐草文をおき、上外区に連珠文、下外区と脇区に線鋸歯文を配す。この瓦はこれまで、南遺跡内に所在する般若院境内でしか出土していなかったが、今回の調査で10点出土した。

10・11は3回反転の均整唐草文軒平瓦で、外区に珠文を配す。23点出土した。

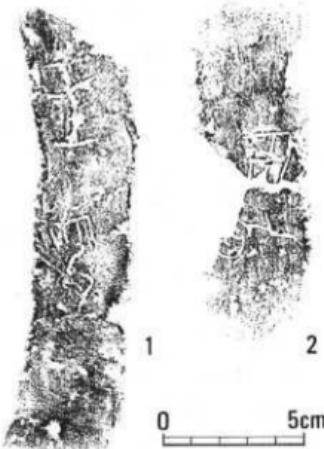
第7図 文字瓦

2点出土した。いずれも坂田寺式軒丸瓦の頸部にへり書きされている。

1は2文字書かれている。1字目は「王」と判読できる。2字目は「岡(剛)」の異体字の可能性もあるが、現段階では断定できない。

2も2文字書かれている。1字目は「田」の可能性もあるが、割れているため正確に判読できない。2字目については不明である。

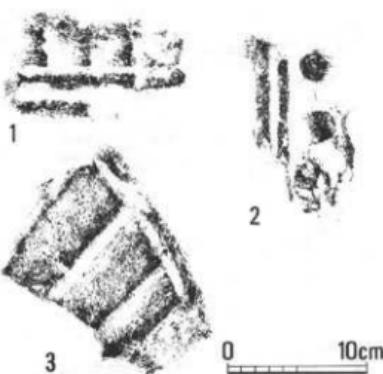
第8図 鰐尾

1は頭部に近い破片で、幅1.5cmの縦帯2条と鰭部に幅3cmの正段型を削り出している。

2は基底部の破片で基底部にはワラ状圧痕が残る。幅1.5cmの縦帯2条と直径2~2.5cmの連珠文を配している。

3は鰭部の破片で、幅3~4.5cmの正段型を削り出し、鰭部端に幅1.5cmの断面半円形の突帶をめぐらせて縁取りしている。

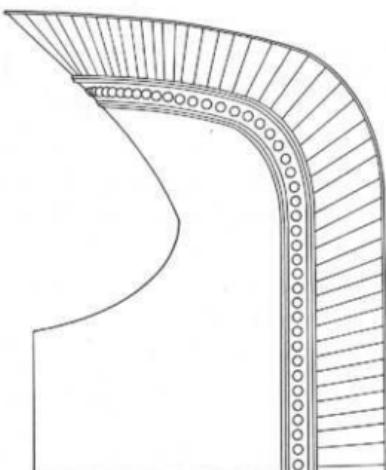
第9図 鰐尾復元図

第8図1~3の破片、及びその他の破片から復元すると、幅1.5cmの断面半円形の縦帯が2条1組で連珠文をはさみ、鰭部は外面に正段型を削り出して幅1.5cmの突帶で縁取りする構成となる。なお、破片が出土していない頭部等の部分については推定で復元した。今後、不明な部分の破片が出土することを期待する。

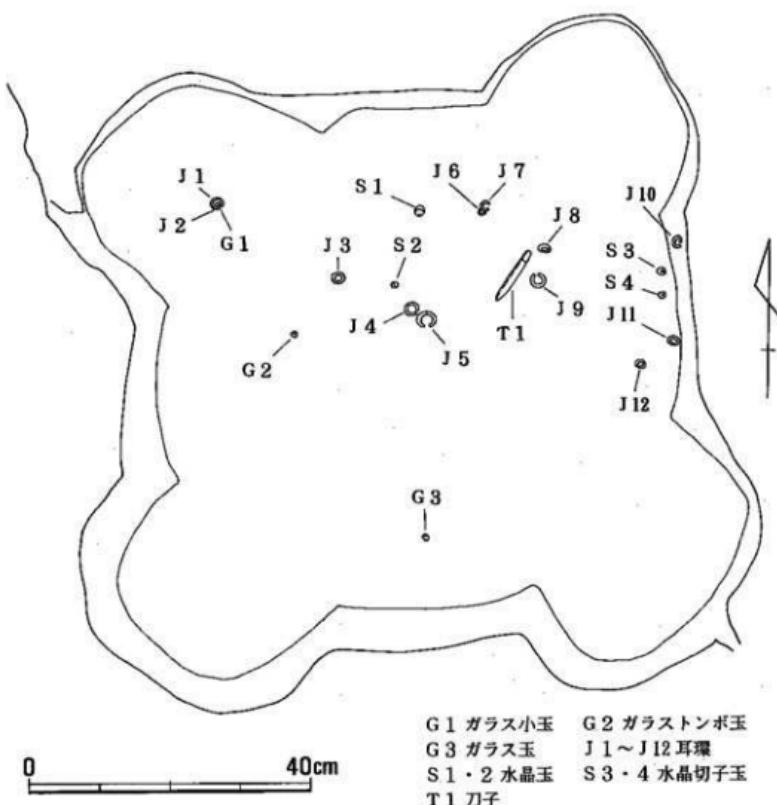
第10図 心礎柱座内遺物出土状況

耳環12点、水晶玉4点、ガラス玉3点、刀子1点の舍利蔵具が出土した。出土位置は大きく3カ所にわかれれる。まず、中心よりやや北側で耳環7点、水晶玉2点、ガラストンボ玉1点、刀子1点が南北18cm、東西37cmの範囲で出土した。この状況から、心柱の根本付近に北から抉りを入れて、

それを埋納孔として納められていたと推測される。そして、心柱が腐って落下し、この範囲に散らばったと考えられる。また、これら舍利莊嚴具にはベンガラが付着していた。このことから、舍利莊嚴具が納められていた埋納孔の内側にもベンガラが塗られていたと考えられる。

次に、心礎柱座内の東側ではほぼ柱座に接した状態で耳環3点、水晶玉（切子玉）2点が出土した。このうち、耳環1点は柱座に張り付いた状態で、また、水晶玉2点は立った状態で出土した。このことから、心柱を立てたあと柱座とのすき間に納められたことが考えられる。

そして、柱座の北西部で、耳環2点が接して立った状態で、ガラス小玉1点がその耳環の内側から出土した。この位置は、心柱を復元すると心柱が添柱に接する部分にあたる。このことから心柱を立てたあと、添柱を立てる際に間にはさみ込む状態で納められたと推測される。

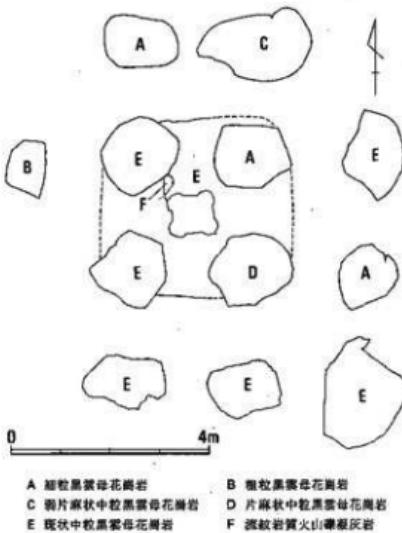
第11図 紋石の石種

尼寺廃寺の塔跡に見られる礎石と今回の発掘によって検出された心礎を裸眼で観察した。礎石の石種は細粒黒雲母花崗岩、粗粒黒雲母花崗岩、弱片麻状中粒黒雲母花崗岩、片麻状中粒黒雲母花崗岩、斑状中粒黒雲母花崗岩である。心礎は斑状中粒黒雲母花崗岩であり、上面に流紋岩質火山疊凝灰岩の潰れたものが付着している。これら石種の特徴とその推定される採石地を近距離で求める。

A 細粒黒雲母花崗岩      B 粗粒黒雲母花崗岩  
C 弱片麻状中粒黒雲母花崗岩      D 片麻状中粒黒雲母花崗岩  
E 斑状中粒黒雲母花崗岩      F 流紋岩質火山疊凝灰岩

以上のような岩相を示す岩石を近くで求めれば、発掘地北方の明神山東方には片麻状を示す黒雲母花崗岩や黒雲母花崗岩が分布する。また、北方の葛下川の川原や王寺の南方にかけての付近には片麻状黒雲母花崗岩や黒雲母花崗岩の礫がみられる。岩相的には細粒から中粒で、長石が多く、黒雲母が少ない黒雲母花崗岩である。また、部分的には片麻状や斑状を示す部分がある。礫石の表面は水磨されたようで、川原石である。このようなことから、当発掘地北方の川や谷川に転がる石を探石したと推定される。

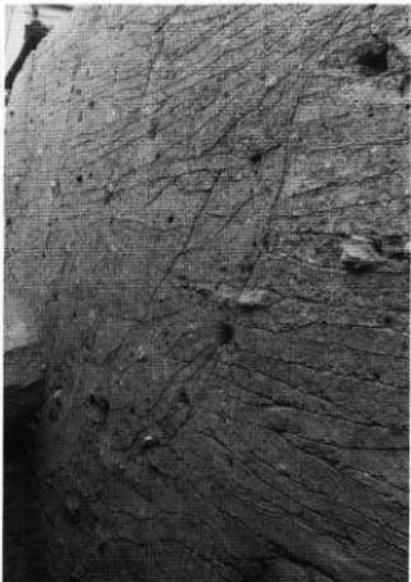
心礎据えつけ穴（南西から）

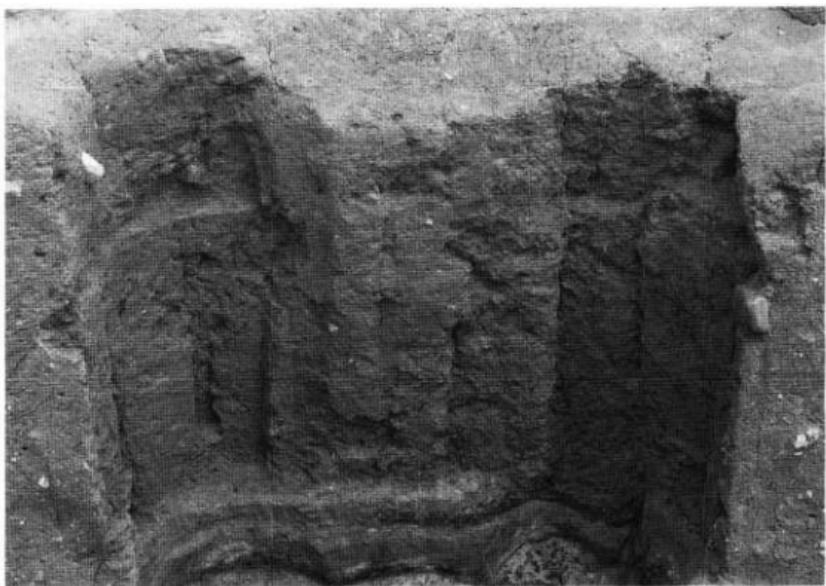
添板痕跡（西から 左が北）

心礎柱座の東側の壁面で、心礎上面から0.6~0.7mの高さまで検出した。本来は基壇上面まであったと思われる。その痕跡から添板は幅8~15cm、厚さは添柱を固定していたと思われる凝灰岩や柱座までの間隔から、約5~7cmと推定される。
