筑後市内遺跡群XI

福岡県筑後市大字山ノ井所在遺跡の調査

筑後市文化財調査報告書

やまのいかわぐち
山ノ井川口遺跡第2次
やまのいみなみの
山ノ井南野遺跡第6次

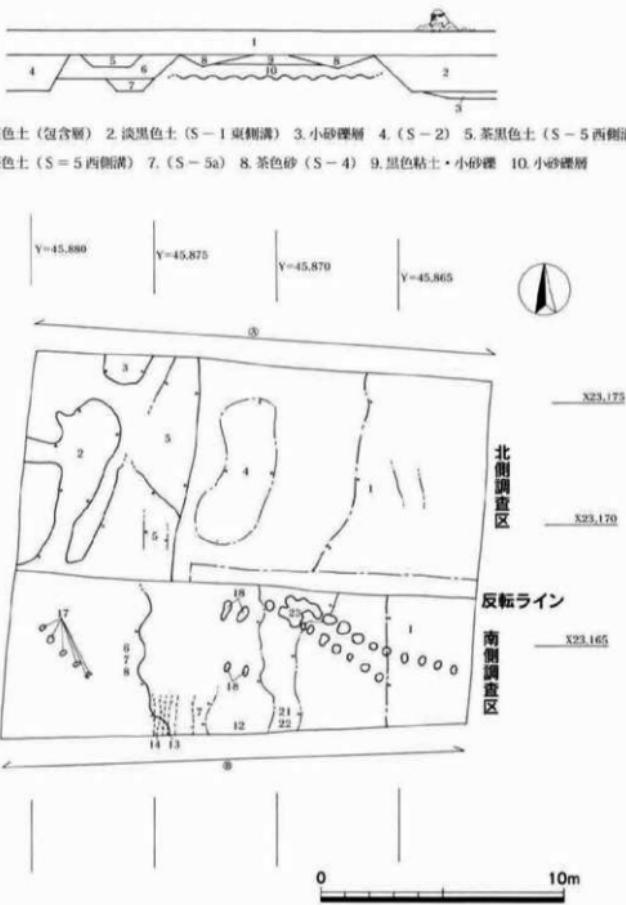
Fig.4 遺構路側図 (1/200)・各地点土層模式図

- A 土層模式 1. 淡黒茶色土（包含層） 2. 淡褐色土（S - 1 東側溝） 3. 小砂礫層 4. (S - 2) 5. 茶黒色土（S - 5 西側溝）
6. 淡灰茶色土（S = 5 西側溝） 7. (S - 5a) 8. 茶色砂（S - 4） 9. 黒色粘土・小砂礫 10. 小砂礫層

南側調査区で検出した連続土壤群である。遺構はB土層模式第4層(S-8)に切り込む。計5つのピット群をなし、北西から南東へ並ぶ。ピットは長軸で約0.35m、短軸で約0.2~0.25mを測る。埋土は砂質系の灰色土である。遺物は土師器小片のみである。

SX18 (Fig.4)

南側調査区で検出した連続土壤群である。遺構はSX17と同様にB土層模式第4層(S-8)に切り込む。埋土もSX17と同様であるが、遺構底部で砂質系の埋土になる。計4つのピット群をなし、北西から南東へ並ぶ。ピットは長軸で約0.3m~0.8m、短軸で約0.2m~0.3mを測る。遺物は土師器環×皿片を出土している。

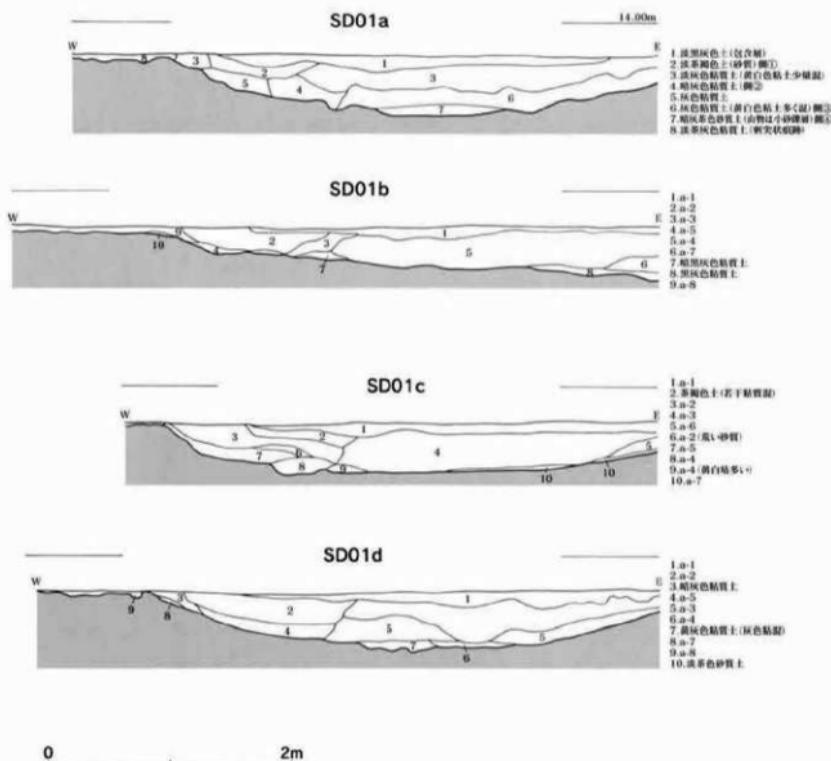
Fig.5 SD01 実測図 (1/40)

SD01 (Fig.5, Pla.3・4・11)

調査区東端で検出した溝である。側溝東端の立ち上がりは調査区外の現況道路下に延びるものと考えられる。検出長約13.1m、幅約3.7~4.0m(調査区外へ延びる)、最大深さ約0.5mを測る。土層観察上では掘り直しなどの側溝設定が最低4回以上あると考えられる。溝底部地山は粘質土であり平坦ではない。水流による地山土の侵食や砂の堆積を確認している。側溝の設定と路面部の痕跡との先後関係は後述する。遺物は須恵器腹片、壺片、坏片、高坏片、鉢片、土師器腹片、坏×皿片、坏×椀片、高坏片、黒色土器碗B類片、黒曜石片が出土している。

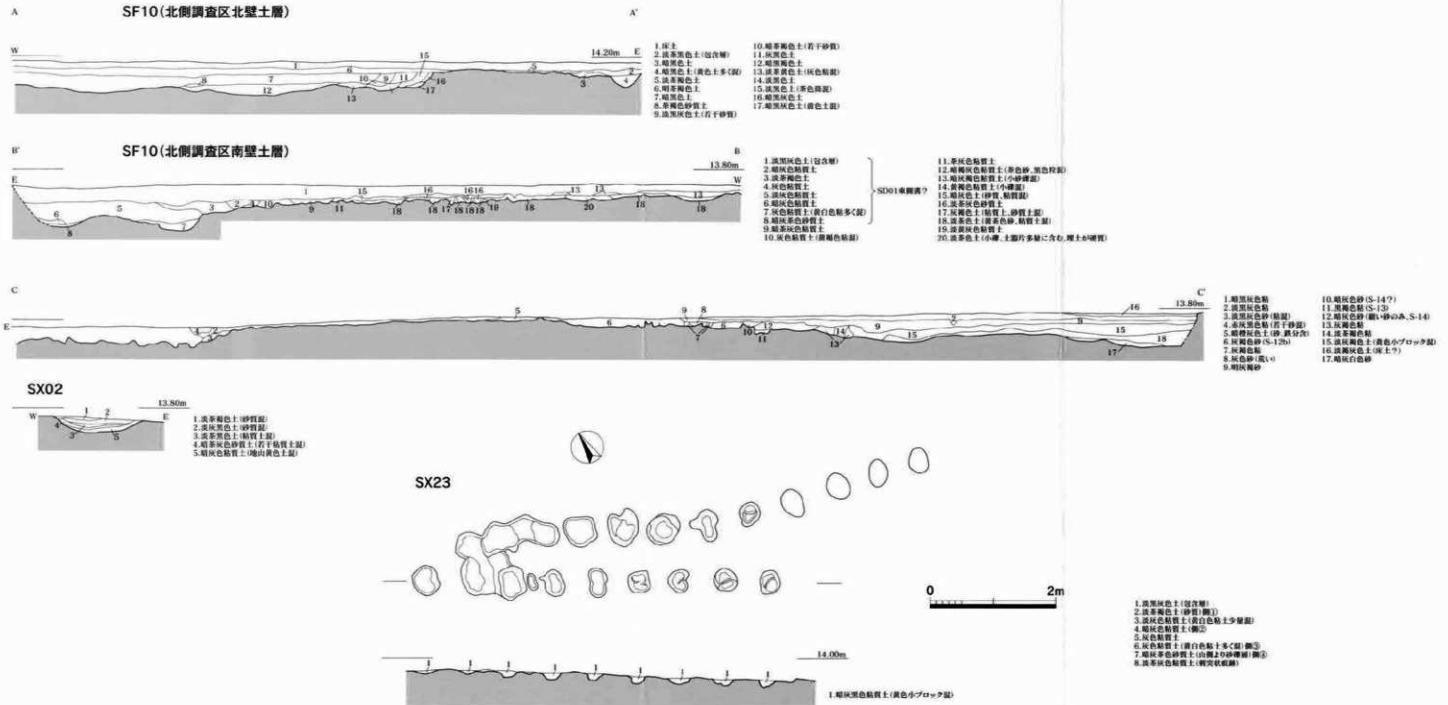
Fig.6 道路透構土層図、他の透構

SD05 (Fig.6, Pla.5・9・11)

調査区西側で検出した溝状の遺構である。検出長約14.5mを測る。側溝から東側の路面部への立ち上がりは確認できるが、西側の立ち上がりが確認できない。路面部から西側溝であろう沈み込みが、そのまま西側へ続いている。側溝の一部は中世の整地層により切られている。土層観察から側溝であろう遺構(S-14, 13)を確認している。遺物は須恵器皿片、土師器腹片が出土している。

SX02 (Fig.6)

北側調査区で検出した溝状の遺構である。南側調査区では整地層を切り込む遺構である。遺構の形状が不安定で整地の一部である可能性もある。遺物は土師器表片を出土している。

SX23 (Fig.6, Pla.16・17)

南側調査区で検出した連続土壤である。道路遺構路面部から東側溝の位置に展開し、路面部ではB土層模式第7層(S-21)、東側溝埋土に切り込む。計22のピットを確認しており、北西から南東へ2列並列している。ピットは長軸で約0.4m~0.6m、短軸で約0.3m~0.4mを測る。ピットを掘り込む過程で道路遺構B土層模式第7層(S-21)の小礫を意図的に除去している。埋土は暗灰黒色粘質土と黄色ブロックである。また、東側溝上に検出されたピット埋土は側溝埋土と近似している。遺物は須恵器甕片、环片、土師器片を出土している。

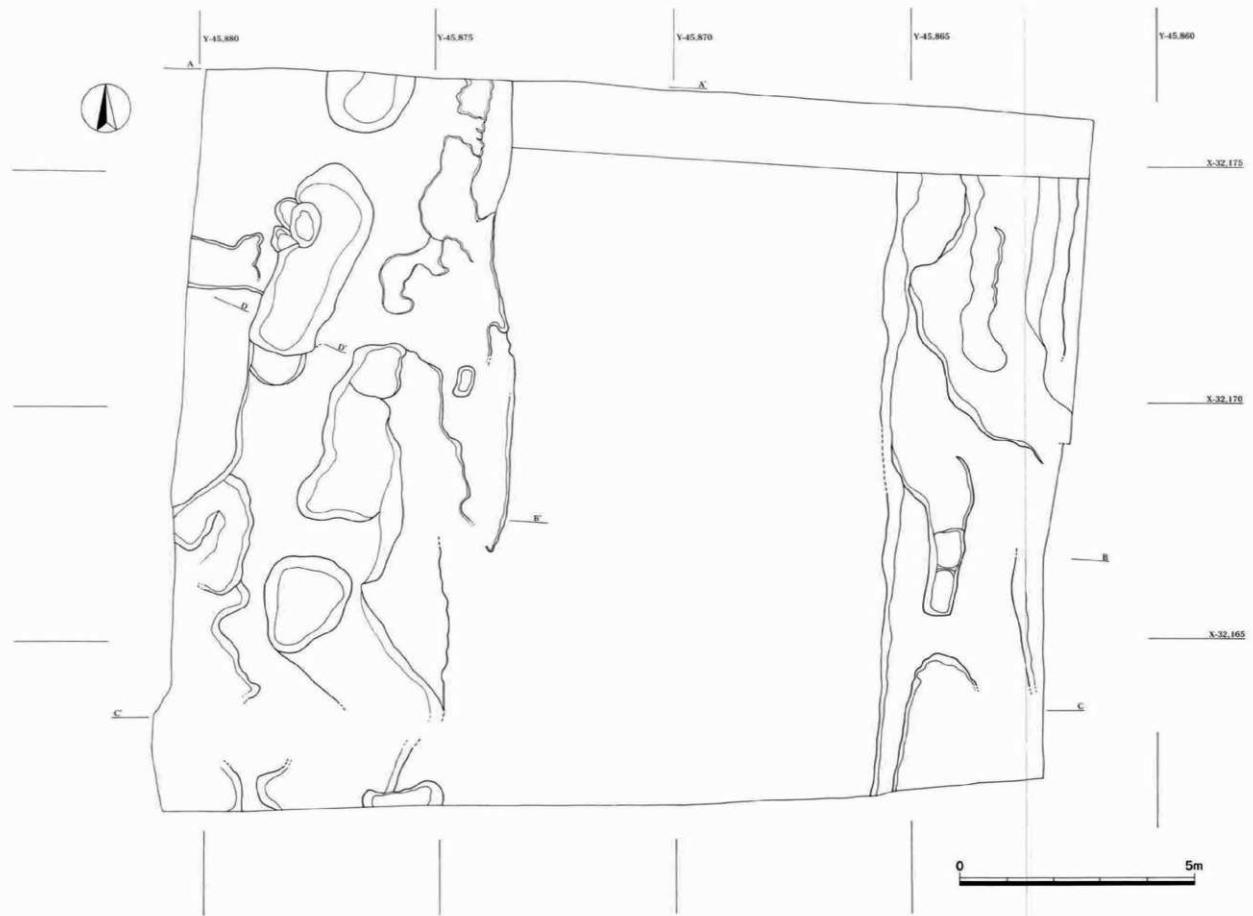
Fig.7 造構全体図 (1/80)

道路状遺構

SD10 (Fig.5 ~ 10, Pla.1 ~ 17)

調査区を南北に貫く道路状遺構である。推定西海道駿路ラインにほぼ合致し、西海道駿路の痕跡であると考えられる。検出された道路遺構に伴う各種パーツ(遺構)は東西両側溝、路面部に施された遺構(波板状の連続土壤、刺突状痕跡など)である。

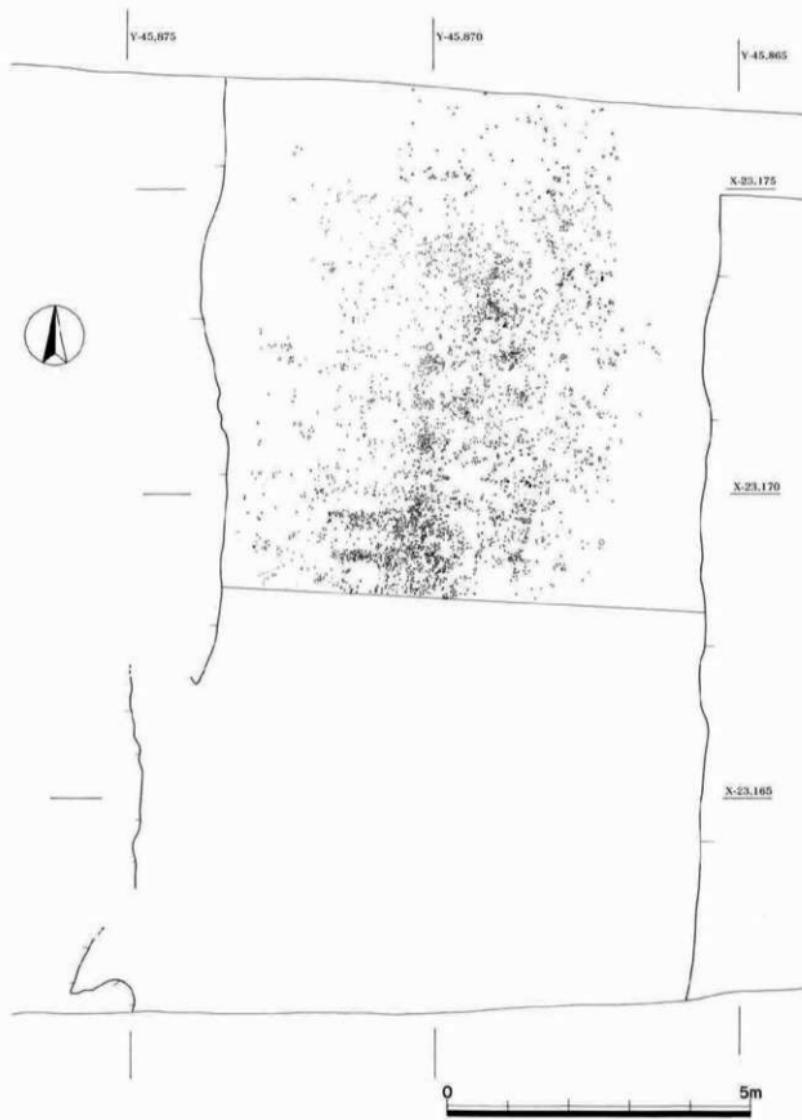
Fig.8 路面部第2段階小砾棲出時 (1/80)

第2段階 (S-4・21・22)

重機で東西両側溝を確認し、その両側溝に挟まれた空間を手作業で掘り進め検出した小石・礫群である。主に北側の調査区で検出され（略図 S-4、A 土層模式第 8・9 層、B 土層模式第 7・8 層、北調査区南壁土層第 9・12～15 層）、意図的に小石・礫を「撒いている」もしくは「敷いている」状態である。この小石群の覆土は A 土層模式第 8 層は砂質系で第 9 層はやや粘質土系である。小石群の単位については後述する波板状の連続土壤等の単位に沿うような形で検出している箇所もある。

第2段階 東西両側溝に挟まれた空間に意図的に小礫・礫を敷いた面である。明らかに道路造成に伴う面であり、軟弱地盤に対しての施工痕跡と考えられる。全体的に見ると単位で捉えられそうな部分が存在し、後の波板状の連続土壌の単位と重なる部分もあり、第2段階としてのみの扱いが適当であるかは疑問として残る。

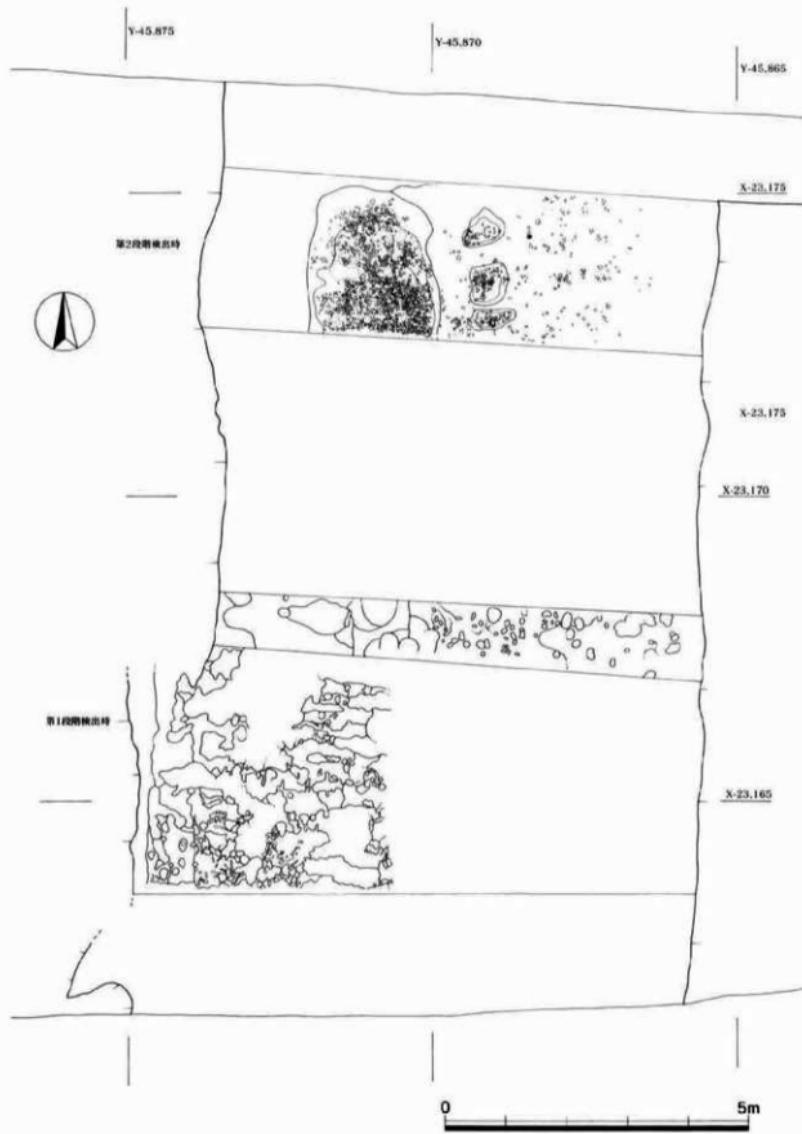
Fig.9 路面部第2段階・第1段階 (1/80)

第1段階 (S-19・20)

S-4・21・22 を除去した路面部の空間に存在する人为的な施工痕である。この痕跡には「波板状の連続土壤」（B 土層模式第 12 層）と「刺突状痕跡」（B 土層模式第 13 層）がある。これらの先後関係は検出面では同時に検出しており、切り合い関係が見られない。波板状の連続土壤は路面部西側寄りに配置され、それ以外の部分には刺突状痕跡が見られる。埋土は共に砂質系と粘質系の混合土であり、西側溝であろう S-14・16 覆土に近似している。

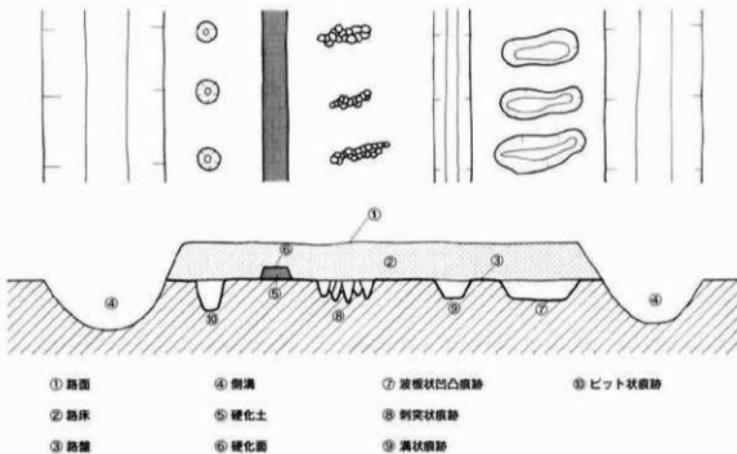
Fig.13 道路状遺構名称模式図（『筑後市内遺跡群IV 第45集より抜粋』）

①路面 路面使用時の面としては各段階とも想定しがたい。使用面と断定できる定義として「人および車などの通行痕跡」が挙げられるが、歩行痕跡や轍などを検出するには至っていない。第1段階の痕跡の埋土直上、もしくは第2段階の検出面である小礫群の直上として想定することが可能である。

- ②路床 路盤と考えられる部分の直上を指しており、第2段階の検出面直上であったと考えられる。
- ③路盤 第2段階の小礫群を想定する。人為的・意図的に路面に対して施工しており、軟弱地盤であるが故に施工された痕跡と考えられる。当市の西海道調査事例の中でも異例であり、筑後国府周辺の道路遺構に見られる礫敷きに共通する痕跡のようである。
- ④側溝 山ノ井川口遺跡第1次調査と同様で東側溝は溝として把握できるが、問題は西側溝である。調査地から南に約150mの地点で山ノ井南野遺跡第3・4次調査が行われており、幅約1.6m程の側溝を検出している。今次調査地点はS-13・14という非常に小規模な溝を確認するに留まっており、中世の整地による造成により削平を受けたものと考えられる。
- ⑤硬化土 第1段階の刺突上痕跡と波板状の連続土壤の覆土は側溝覆土の硬さに比べると非常に締まっているという印象を受けた。また、第2段階の小礫群を除去する過程も石を締め込むといった感があった。したがって、第2段階および第1段階の覆土は共に他の遺構の埋土より強固であり、軟弱地盤の造成に必要な措置であったと考えられる。
- ⑥硬化面 第1段階の波板状の連続土壤および刺突上痕跡の確認面である。
- ⑦波板状凹凸痕跡 第1段階の波板状の連続土壤である。今次調査の道路遺構で検出された連続土壤は列として整然と並ぶような痕跡ではなく、不定形な窪みが不規則に（一部は並ぶ箇所もある）配置されているようである。埋土は第2段階の小礫が詰め込まれている部分もあり、第1段階から第2段階への施工の継続性がうかがわれる。
- ⑧刺突上痕跡 検出面ではピット状に形成され、砂質土と粘質土の混合土がマーブル状に検出された部分もある。突き固めたによる作用でこのような痕跡が形成されるのかは慎重に検討しなければならない。

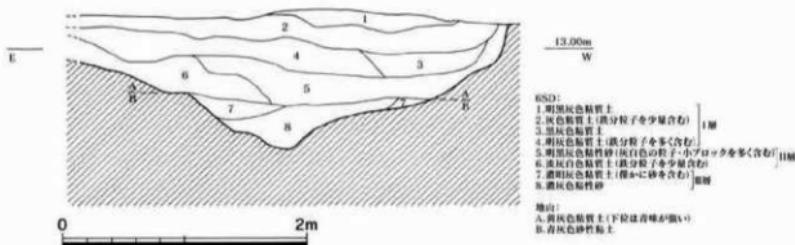
Fig.15 6SD1 南壁土層図

6SD1 (Fig.15, Pla.23・24)

調査区東部で検出された南北方向の溝である。溝の規模は検出された範囲で上面幅 3.3 m (調査区外へ拡がる)、深さ 0.6 m を測る。埋土によって大きく 3 層に分層される。最下層では幅 0.2 m 程の細い流路が 2 条走り、東側のものは弧を描きながら北と東へ、西側のものは南北へ延びていく様相を呈する。第 5 次調査において検出された 5SD30 の延長部にあたると考えられる。

今回の調査では、6SD1 が調査区の約半分を占めていた。この溝は、北側で行われた山ノ井南野遺跡第5次調査において検出された 5SD30 と同一の溝であると思われる。検出状況から、自然流路を利用した可能性が考えられる。遺物が乏しいため、詳細な検討は困難であるが、Ⅰ層から出土した須恵器鉢は 8 世紀後半の所産と考えられるため、最終埋没時期は奈良時代末～平安時代以降と想定される。その他の遺構については、遺物が皆無であるため、時期などの詳細は不明である。

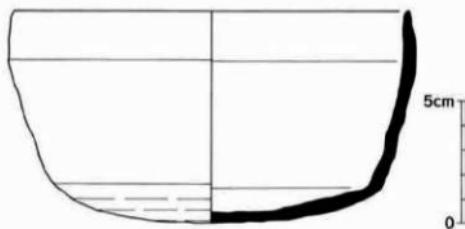
Fig.16 出土遺物実測図 (1/2)

須恵器 (Fig.16、Pla.24)

ほぼ完形の鉢である。6SD1 第Ⅰ層から出土した。土圧によって上部は大きく歪んでおり、法量は口径 16.2 ~ 19.1 cm、底径 12.6 cm、器高 8.7 cm を測る。口縁は僅かに内湾する。体部下半は回転ヘラ削り、上半は横ナデによる調整を施す。底部は回転ヘラ切による切り離しの後、不定方向のナデ調整を施す。内面の色調は淡黄茶色、外面は淡黄灰褐色を呈する。

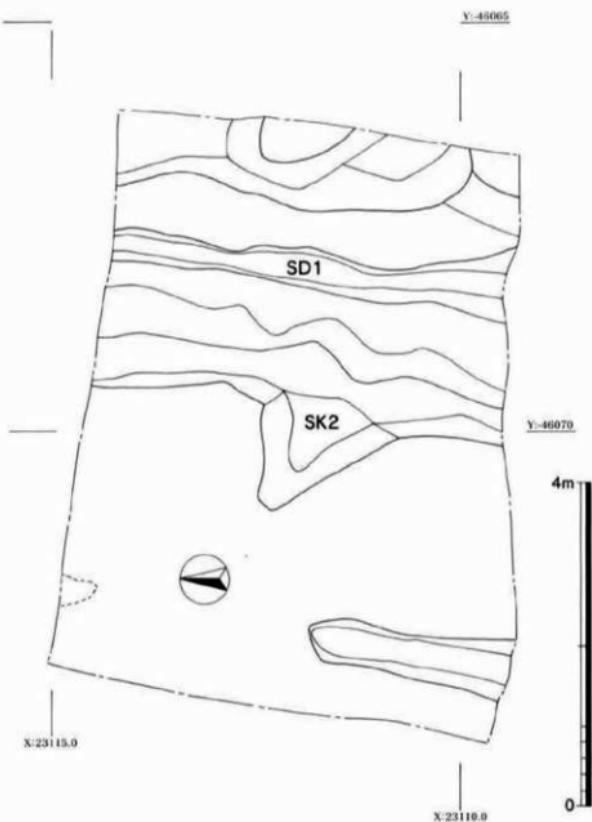
Fig.17 遺構全体図 (1/60)

調査区中央部において、6SD1 に切られる形で検出された。確認できる範囲での上面最大幅は 1.6 m、深さは 0.3 m を測る。この土坑からの遺物の出土はなかった。

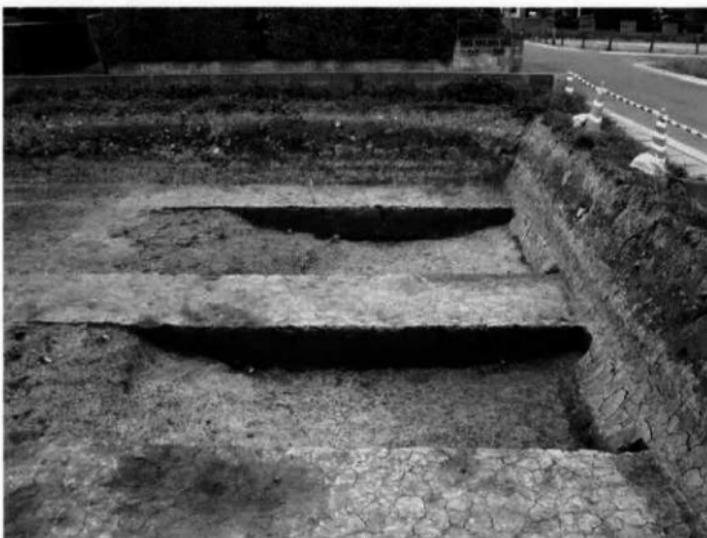
北側調査区 S D 01 土層観察（南から）

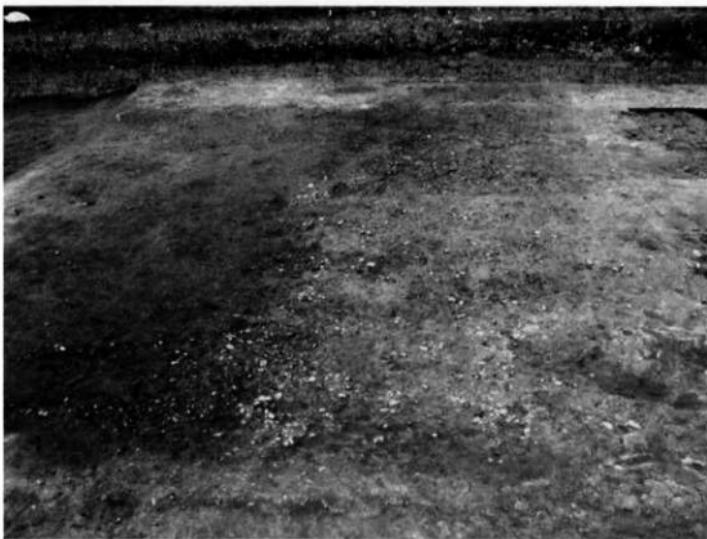
北側調査区路面部第2段階検出（南から）

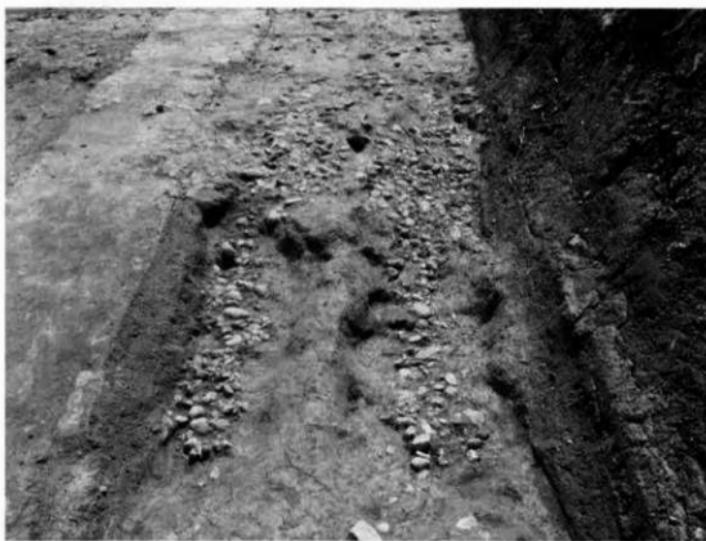
南側調査区路面部第1段階波板状連續土壤検出（北から）

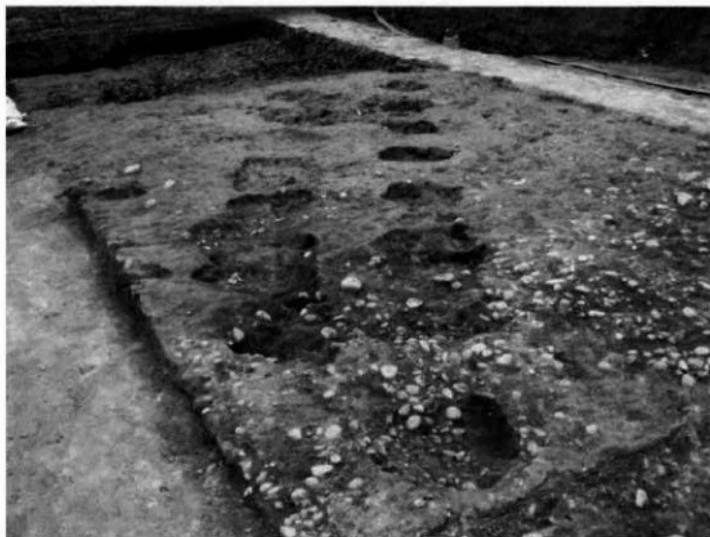
S X 23 完掘（北西から）

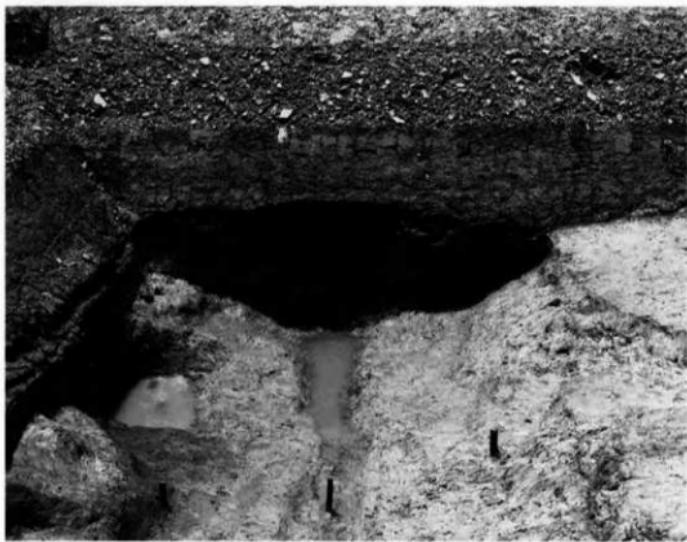
6SD1 南壁土層観察（北から）
