西都市埋蔵文化財発掘調査報告書第46集

市内遺跡発掘調査概要報告書 XI

日 向 国 分 寺 跡

宮崎県西都市教育委員会

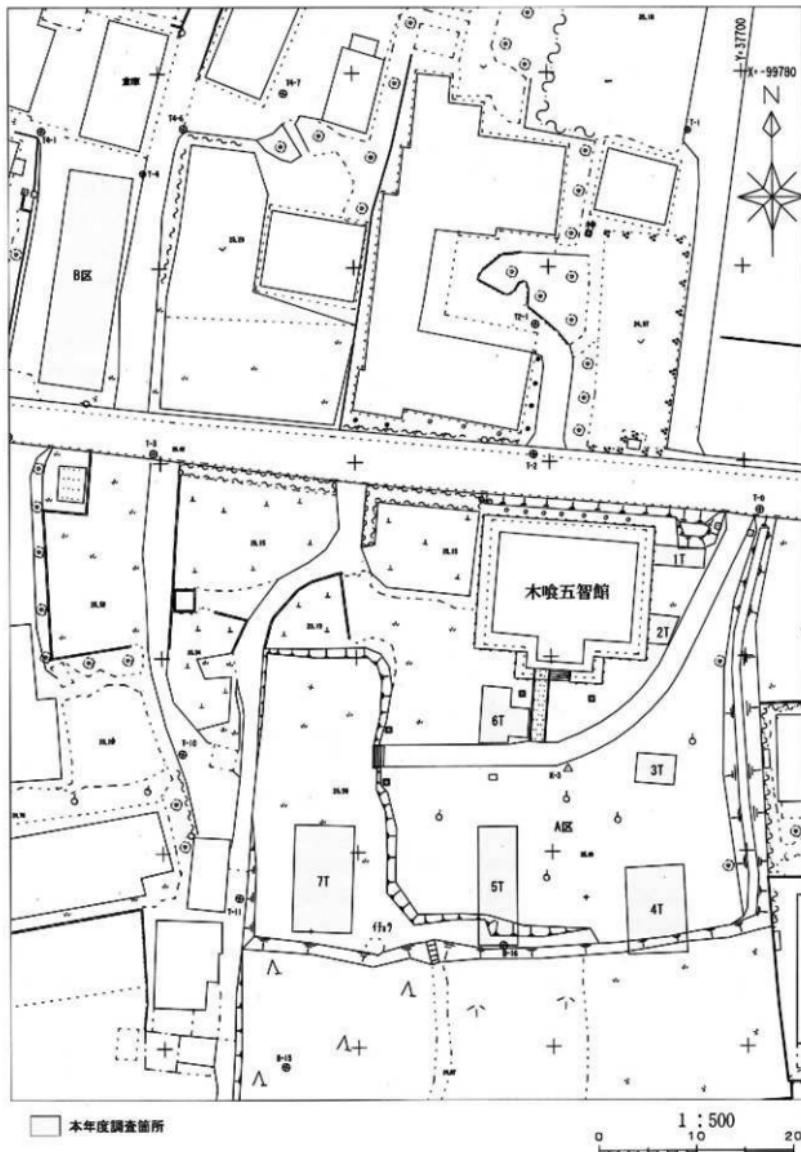
Fig. 2 日向国分寺跡第11次調査箇所位置図 ($s=1/500$)

今年度の調査はこれまでの調査で伽藍内の調査がほぼ終了したことから、過去の調査で遺構に国土座標が設置されていなかった箇所に座標を設置することを最大の目的とし調査を実施した。また、以前から伝塔芯礎とされてきた礎石の是非及び位置検討を行なうため礎石を元位置から移動し、形状及び根石残存状況等を検討した。また、推定講堂跡と伽藍西門間の農業用倉庫が急遽取り壊されたことから推定講堂跡と伽藍西門間の構造を明らかにする目的で調査区を設定した（Fig. 2参照）。

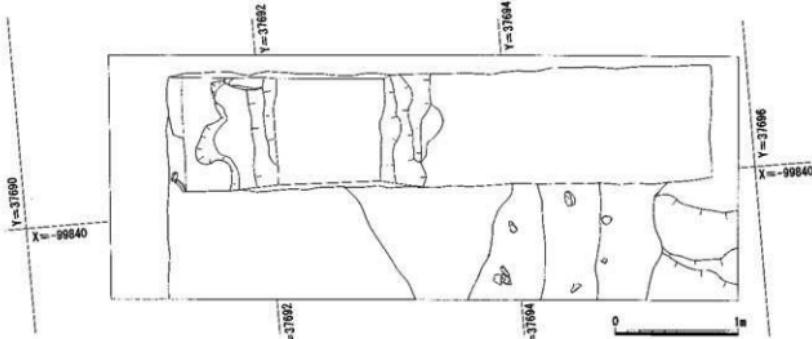
Fig. 3 A区1トレンチ平面実測図(s=1/40)

1 トレンチは平成7年度の調査でB区6トレンチとして調査された現木喰五智館東側に位置する。トレンチは以前の調査時のトレンチ形状を残すため、南北2.0m、東西5.15mで設定した。

平成7年度の調査時に本トレンチからは主要伽藍東側の回廊外側を廻る区画溝が検出されているが、この溝の南北方向の座標が計測されていなかったことから、溝の南北中心に国土座標を設置することとした。

平成7年度の調査で区画溝の規模は幅約1.6~1.7m、深さ約0.7mであることが確認されており、多くの瓦片等が出土している。当時の調査では区画溝の北壁土層断面図が実測されていたことから、今回は座標設置に併せ、南北区画溝の南壁土層断面実測及び観察を実施した。

区画溝内の十層断面を観察した結果、20層に分層が可能であった。溝内埋土のほぼ中位に水平に堆積する層は下層に瓦片や土師器片を含み、この層のみが人為的な埋土である可能性が高い。それ以外は自然堆積土と判断され、ある時期に人為的に溝底が形成されたようである。この所見は他の区画溝の土層観察からも確認できる。今回の遺構検出面である黒色粘質土上面で溝の肩を検討すると、東西幅は2.36m、深さ約0.95mを測った。

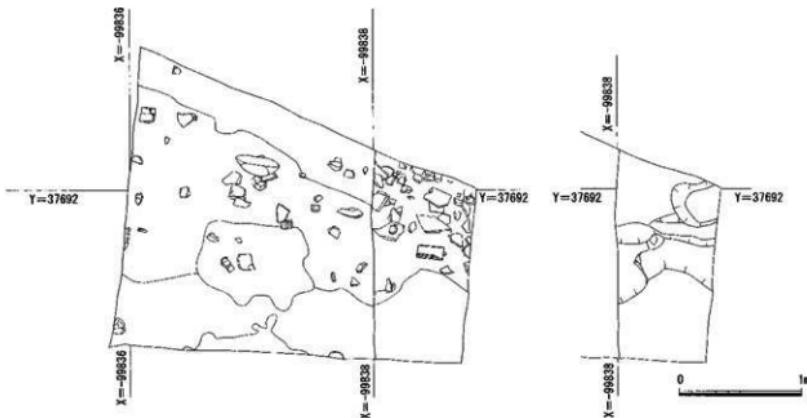
Fig. 4 A区 2 トレンチ平面実測図(s=1/40)

2 トレンチは平成10年度の調査時に区画溝の南北方向を確認するため、幅1.0mのトレンチを東西方向に設定し、アカホヤ火山灰層上面で溝の西側肩のみを確認していた。今回は参道ぎりぎりまでを台形状に南北3.0m、東西1.5~2.5mに拡大し、黒色粘質土上面までを掘削した。

この箇所は現国分寺跡の参道が東側に面していることから溝の東側肩は参道下に位置し確認できない。今回、検出した区画溝を溝底まで掘削し、溝の深さの計測と溝内の遺物の図化及び取り上げを実施した。また、溝底中央が検出できることから溝の南北中央に国土座標設置を実施した。

本トレンチ内の西側にはアカホヤ火山灰層上層の黒色粘質土が検出でき、かなりしまりが認められた。平成7年度に木喰五智館基壇下層を調査した結果、基壇東側から回廊の柱穴跡が確認されており、この層の上部に回廊基壇が所在していた可能性が高い。また、溝は西側のみに段がつく2段掘りで掘削され、これは1 トレンチで検出された区画溝とも同形状である。

溝内の埋土からは約60点の瓦片や少量の土師器等が出土したが、現在、整理作業を実施していることから、遺物の詳細については別稿に譲ることとする。

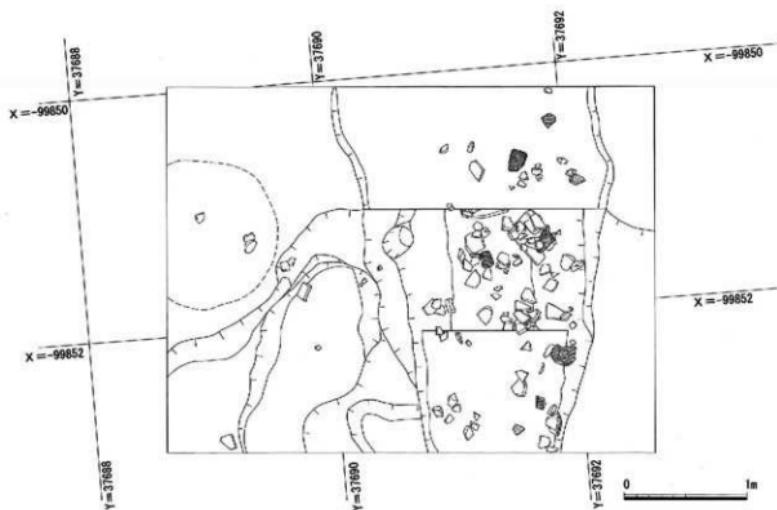
Fig. 5 A区3トレンチ平面実測図(s=1/40)

3 トレンチは2 トレンチで確認した区画溝と平成10年度にA区として調査を実施した回廊南東隅(今年度4 トレンチ)間の区画溝の存否と方向を確認する目的で調査を実施した。トレンチの規模は東西4.0m、南北3.0mである。

調査の結果、現地表面から約40cm掘り下げるとき構造面である黒色粘質土が検出でき、この層の上面、調査区の東により幅2.14mの溝を検出した。深さは黒色粘質土上面から1.15mを測る。溝底の標高は約23.5mを測り、2 トレンチと同程度で1 トレンチで確認した溝底より約40cm低い。

北壁土層堆積状況を観察した結果、埋土上層は人為的な埋土が多く中位に水平面があり、この位置で一度、溝を整形していると予想される。溝底は幅約60cmの平坦で溝の断面形は逆台形である。

溝内の遺物は下層まで包含されており大半は瓦片であったが、遺物の詳細については、現在、整理作業を実施していることから別稿に譲ることとする。

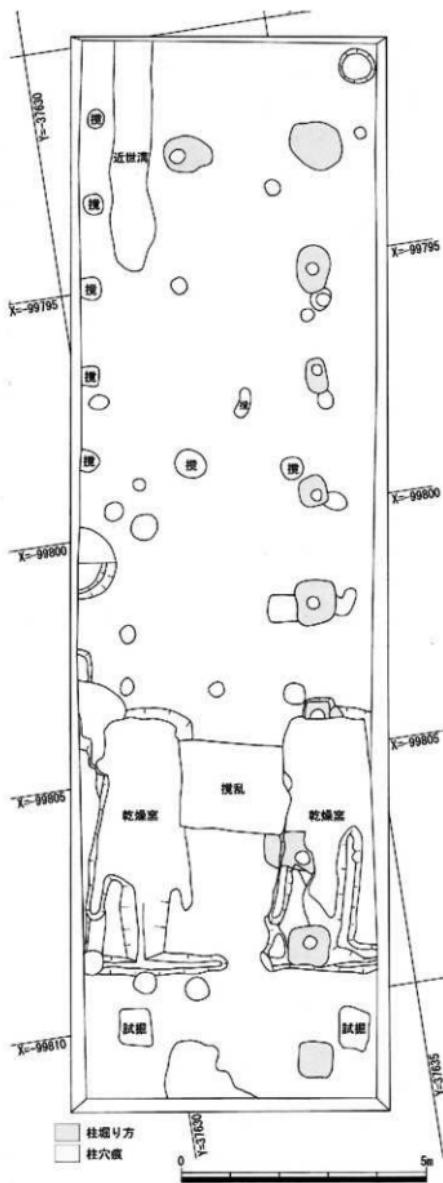
Fig. 6 B区平面実測図 ($s=1/100$)

調査区は農業用倉庫敷地に合わせ南北22.0m・東西6.5mを設定した。

現在までの調査結果、現地表面から約30cm掘り下げるに、アカホヤ火山灰下層の黒褐色ローム層が検出された。遺構の残存状況が良好な場合、アカホヤ火山灰層上層の黒色粘質土上面で柱掘り方や溝肩を検出できるが、本地区の場合は既にアカホヤ火山灰層までが後世に削平を受けていたことから、黒褐色ローム層上面を遺構検査面とした。調査区の南端から北に7.5~9.5m程は近代のたばこ乾燥小屋建設の折りにかなりの攪乱を受けていたが、それより北側に関しては上面が削平されていて了が辛うじて遺構は遺存していた。

調査区からは方形の柱掘り方を有する南北の柱穴列及び円形の柱掘り方を有する柱穴等が確認できた。方形の柱掘り方を有する柱穴列は柱間が南から8尺・(8尺)・8尺・8尺・7尺5寸・8尺5寸・7尺の6間になる。但し、同じ柱筋上北側に8尺離れて円形の柱掘り方が検出されている。また、円形柱掘り方から西に9尺離れ、方形柱掘り方と同一埋土の柱穴痕が確認された。したがって、円形の柱掘り方を北東隅の柱穴痕とすると柱穴列

を東側の柱列にし、西側に延びる建物になる可能性がある。しかし、現時点では南北方向の柱穴列としておきたい。地権者の話では昭和25年頃までこの場所は一段高い土堤になっていたようであり、柵列か築地堀が所在していた可能性が高い。今回の調査で南北方向の柱穴は確認されたが、東西方向の回廊柱穴が確認されなかったことから、回廊は講堂に取り付く構造でない可能性が高くなつた。したがつて、回廊は金堂・講堂に取り付く構造ではなく、また、昨年度のD区でも回廊跡が確認できなかつたことから、講堂を囲む可能性も薄く、伽藍西門や東門まで途切れ、それより北側に関しては柵列等が所在したのか、何ら施設も所在しなかつた可能性が高い。

B区は東西方向に延びる回廊柱穴の検出を期待していたが、新たに南北柱穴ないし南北建物が存在した可能性が高くなつた。新たな施設が想定されたことから、回廊は金堂・講堂には取り付かず、また、講堂北側も廻らず、伽藍西門付近で途切れている可能性が高くなつた。

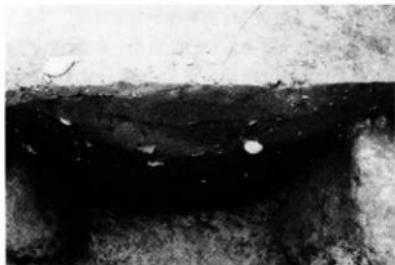
3. 1 トレンチ区画溝南壁土層堆積状況(北より)

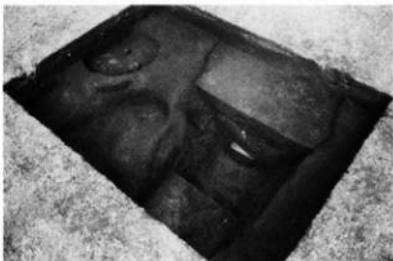
12. 3 トレンチ区画溝完掘状況(南東より)

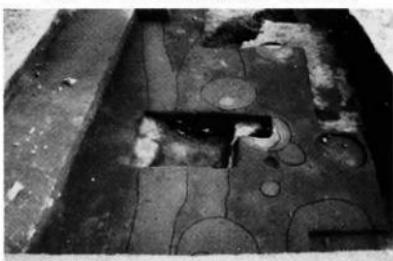
4トレンチは平成10年度の調査でA区とし調査を実施した調査区西側に該当する。この調査区は伽藍回廊南東隅に位置し、区画溝と回廊柱穴の関係が最も良好に確認できる箇所である。平成10年度の調査では柱穴の切り合いと区画溝廃絶後の柱穴が検出されたことなどから、回廊が3時期存在したことが明らかになっている。

14. 4 トレンチ区画溝回廊柱穴検出状況(北より)

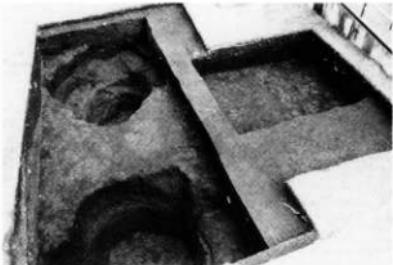
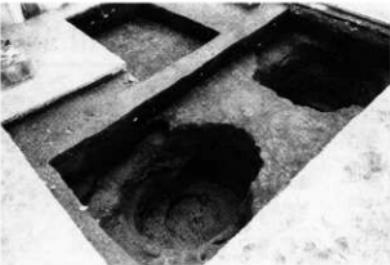
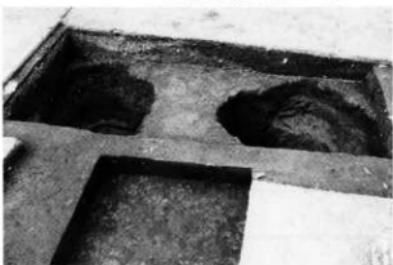
6 トレンチは平成7年度の調査でB区2トレンチとして調査が実施された折りに2基の径2.0m強、深さ約1.5mを測る大型円形土坑が確認された箇所である。この土坑は前回の調査の折りに全掘されていたが、国土座標が設置されていなかったことから、今回、再度全掘した。土坑東側に同様の土坑の有無を再度確認する目的も併せ、以前の調査のB区4トレンチを含むように、東西3.0～5.0m、南北3.0～6.0mの調査区を設定した。

調査の結果、円形土坑はB区4トレンチ側には確認できず、このような土坑はやはり2基のみである。平成7年度の調査時に周辺も広い範囲で調査が実施されているが、同規模の土坑は確認されおらず、これら土坑の意味については現時点では不明である。但し、昨年度の概要報告書の中で寺域及び伽藍の地割りを検討したが、この場所は塔の想定箇所に該当することから塔関連土坑の可能性は残る。また、同規模の土坑の例として憧竿支柱の柱掘り方の可能性も指摘されている。

22. 6 トレンチ土坑完掘状況(南西より)

23. 6 トレンチ土坑完掘状況(北西より)

24. 6 トレンチ土坑完掘状況(東より)

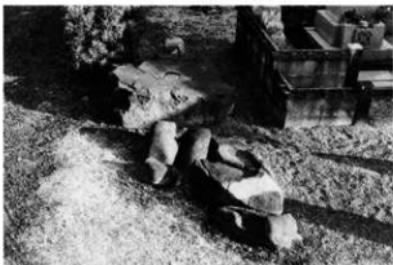
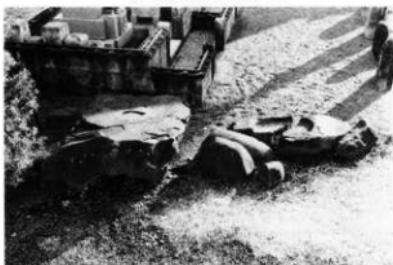
木喰五智館西側の市営墓地中央に伝塔芯礎とされる礎石が所在する。規模は長辺1.5m・短辺1.3m・高さ95cmの隅丸方形形状である。この礎石は現地表面に置かれているだけのように見受けられたことから、これまで元位置を保っていない可能性が高いと予想してきた。現状では平坦面を上にし、平坦面中央寄りに馬蹄形の窪みが1つ穿たれている。窪みの規模は長辺22.5cm、短辺17.5cm、深さ6.0cmである。この窪みに関しては柱を固定するためのほぞ穴ではないかとも想定されてきたが、形状からみると後世の加工であろうと思われる。当初、礎石下側も平坦面であろうと予想していたが、今回、礎石を釣り上げた結果、約70cmが地中に埋設されており、下部の形状は山形に突出していた。したがって、天地逆になっている可能性は薄く、両面とも柱座がないことが判明した。置かれていた現状の向きで南と東の側面のみが面取りされており、金堂南東隅礎石の可能性がある。この礎石の西側14mと18m附近にはそれぞれ一つずつの礎石と予想される巨石が所在する。東側礎石は長辺90cm・短辺70cm・高さ60cmの隅丸方形形状、西側の礎石は長辺95cm・短辺60cm・高さ40cmの卵倒形状を呈している。これら2石は全体が表土より突出しており、元位置は保っていない。伽藍の復元から想定すると金堂礎石の可能性が高いが、周辺が墓地であり調査ができないことから明確にはできない。今年度の調査では日程の都合上、礎石の位置検討が十分にできなかつたことから、来年度、礎石が所在していた箇所の調査を実施し、礎石が当時の位置を保っているのか否かを明らかにする予定である。また、それに併せて金堂の基壇痕跡の有無確認も実施する予定である。

26. 伝塔芯礎現況(南より)

27. 伝塔芯礎現況(西より)

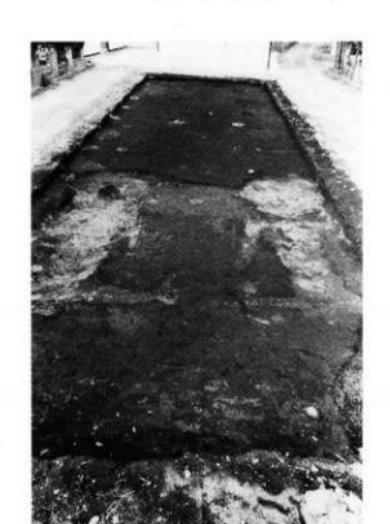
28. B区遺構検出状況(南より)
