上田市文化財調査報告書

# 神宮寺古墳調査報告書

長野県上田市

1974年8月

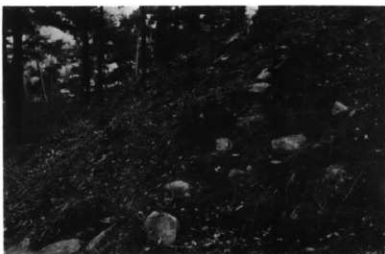
第5図 墳丘東面の葺石

このうち6.2 m

と7 mのコンター・ラインに沿つた葺石は、平石を列状に墳丘の周裾に配置したものと考えられる(図版3)。また、東麓の周裾のコンター・ラインがやや間延しているのは、この部分の全面に押し出しがあり、変形したものである。従つて、東麓の周裾は、6.2 mのコンター・ラインの葺石の東北端から、およそ半円を描いた延長線付近と推定され、この場合、押し出しによる拡大部分は、およそ5 m前後と推考される。
