松本市文化財調査報告 No.201

# 桐原城址

# 海岸寺遺跡

—発掘調査報告書—

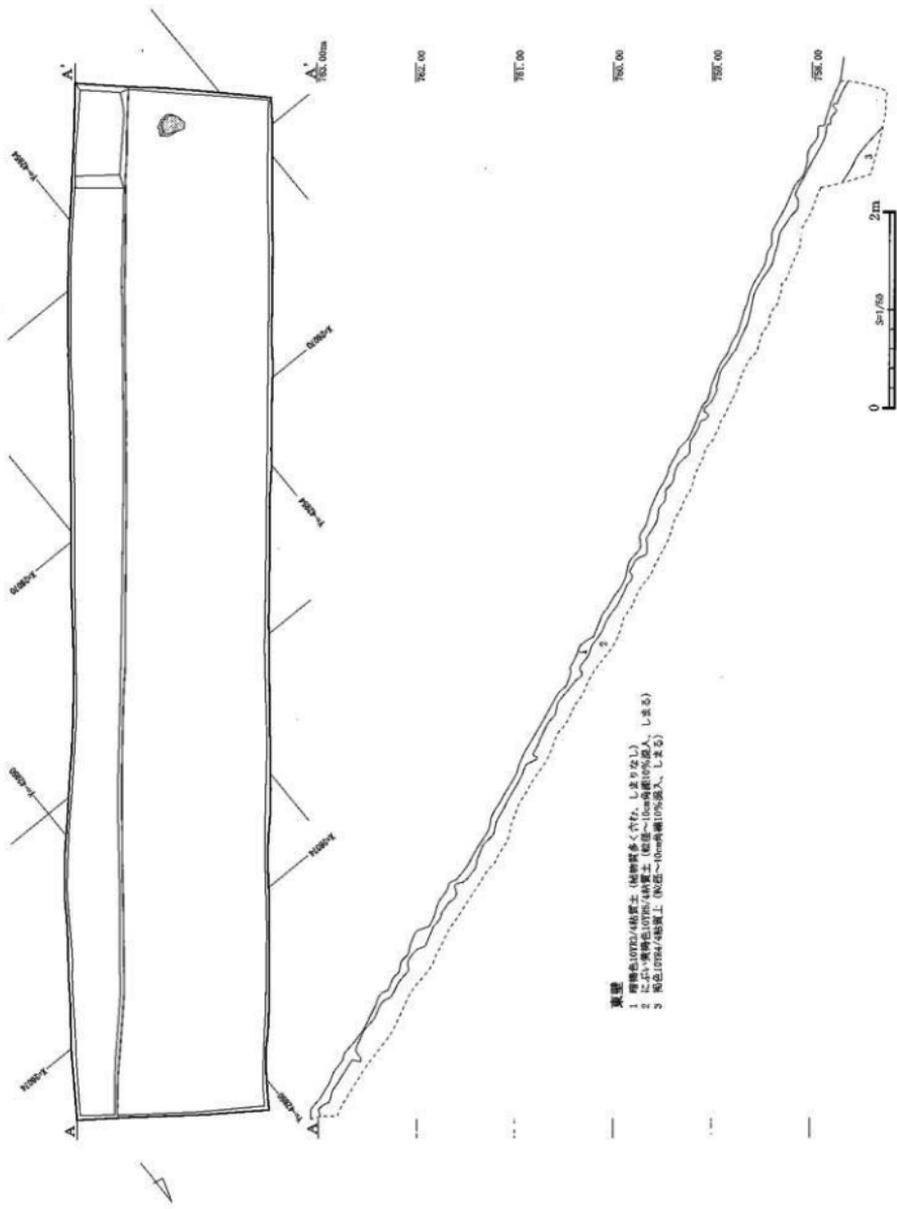
第22図 橿原城址 中区 トレンチ5

**断面**  
 1. 1075.4/4級質土 (粘粉質多く含む, しまりなし)  
 2. 1076.4/4級質土 (細粒~100μm程度10%混入, しまる)  
 3. 1078.4/6級質土 (灰石~100μm程度10%混入, しまる)

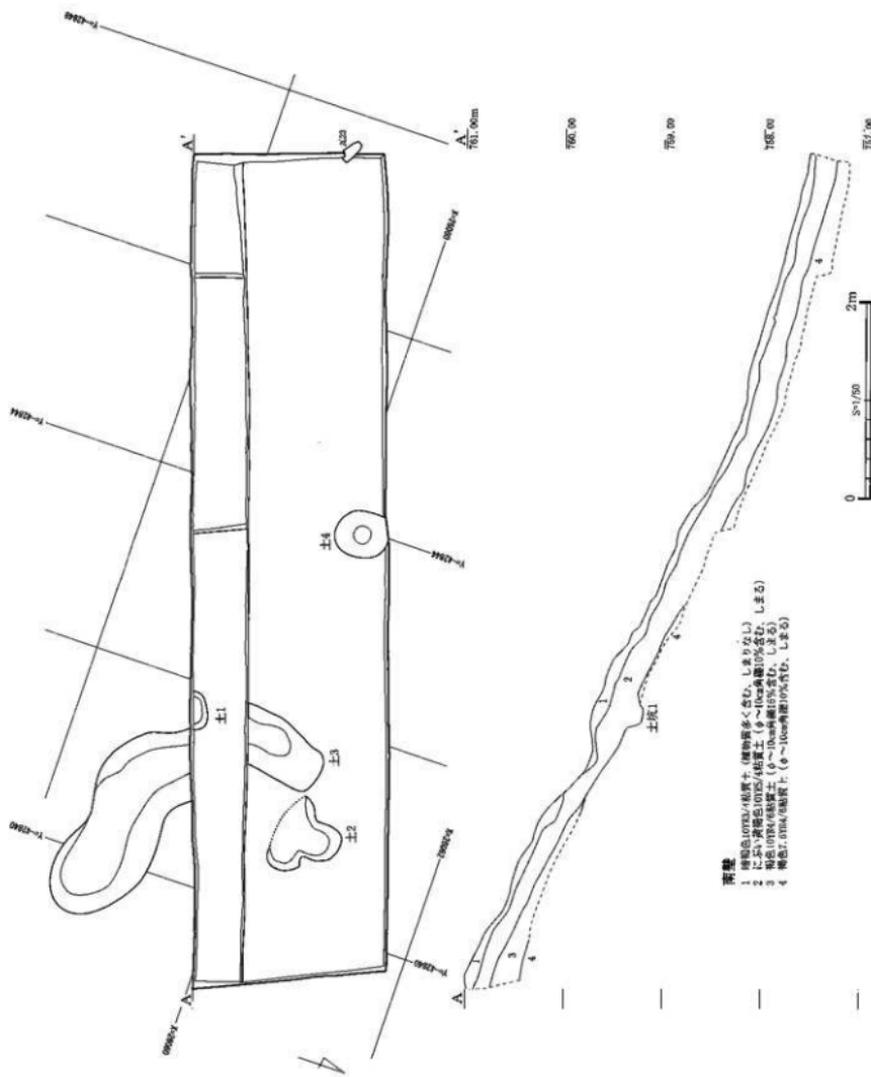
第23図 桐原城址 中区 トレンチ6

**附説**  
 1 褐色土 (D75A) / 粘質土 (粘土) (L, 土多)  
 2 灰土 / 赤褐色土 (D75B) / 粘質土 (粘土) (L, 土多)  
 3 褐色土 (D75A) / 粘質土 (粘土) (L, 土多)  
 4 褐色土 (D75A) / 粘質土 (粘土) (L, 土多)
