県道湯沢望月線天神バイパス関連事業  
埋蔵文化財発掘調査報告書

てんじんじょうせき  
天神城跡

長野県佐久建設事務所  
長野県埋蔵文化財センター

本書は、県道湯沢望月線天神バイパスの建設工事に伴い、天神城跡を対象に行われた発掘調査の成果を示すものです。天神城跡はひじょうに保存状態がよく、主郭を含めた8つの郭と11の堀が、往時の姿を彷彿とさせます。しかし、城の南側に開けた広大な段丘上については、城郭に関連する施設が確認しづらい状態でした。今回、そのごく一部にすぎませんが、城郭南側の地区に調査のメスを入れることができ、いくつかの成果と、あらたな課題を得ることができました。

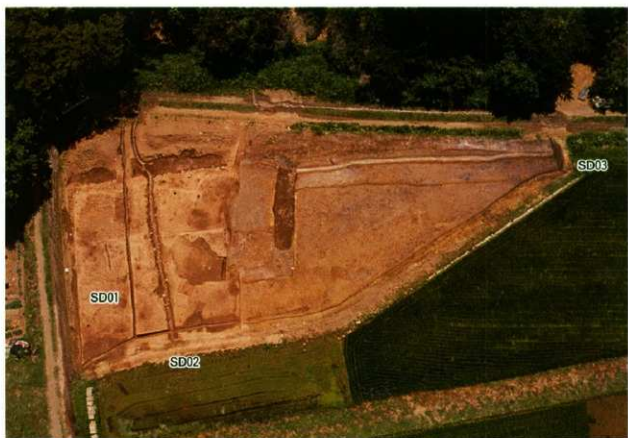
尾根上の平坦部（2区）で確認された中世区画溝（平成17年度・北西方向より）

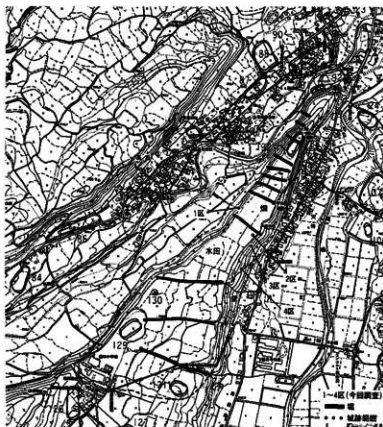
図3 遺跡分布図作成当時の地形と天神城跡の範囲  
(望月町教委1981に加筆)

**東へ緩傾斜する地形** ほ場整備前の地形を見ると、蓼科山からつながる尾根筋は遺跡の西側にある(図3)。そして、この尾根上の南西部、現・協和小学校付近から北東方向に向かって用水が通されている。この堰が鹿曲川の段丘下へ流下する地点周辺が、今回調査対象区(3・4区)である。この斜面部は、北西(八丁地川)側や城郭遺構が明瞭な段丘突端部に比べやや緩傾斜になっている。この点は、段状の平地造成の目的を知る上で示唆的である。すなわち、現況を見る限り、欄田として活用しやすいのはこの斜面である。

天神城跡の考古学的調査 1980年に望月町教育委員会による遺跡分布調査が実施され(望月町教委1981)、天神城跡の遺跡範囲がはじめて示された。北は段丘の突端部から、南は協和小学校付近にまで達する。1,500mにおよぶ広大な範囲である(図3)。
