西都市埋蔵文化財発掘調査報告書第48集

都於郡城跡発掘調査概要報告書V

都 於 郡 城 跡

宮崎県西都市教育委員会

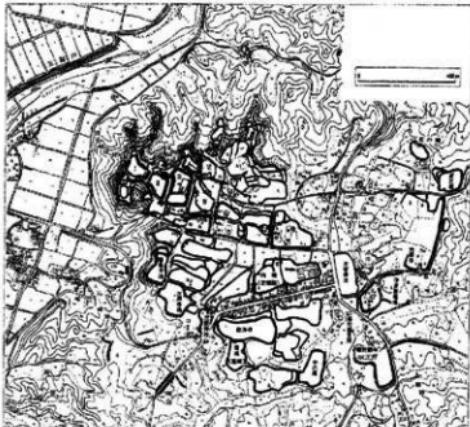
Fig.1 都於郡城模様図 宮崎県中世城跡緊急分布調査報告書より転載(八巻孝夫原図作成)

都於郡城跡の主体部は、「本丸跡」・「二ノ丸跡」・「三ノ丸跡」・「西ノ城跡」・「奥ノ城跡」の5つの曲輪からなっており、通常は「五城郭」と称しているが、遠くから見た様が舟が浮いているよう見えることから別名「浮舟城」とも呼ばれている。その範囲は、南北約260m・東西約400mにも及んでいる。また、主要曲輪の外側周辺には、「東ノ城」「向ノ城」「南ノ城」「日隱城」などの出城跡や大用寺・岳惣寺・一乗院などの寺院跡が分布している。

なお、出城については、いずれも台地の先端に位置し、さらに、五城郭と近郊との主要な連絡道路を押さえており、五城郭の南側から東側にかけての守備を主とする砦として機能を果たしていたものと思われる。また、大用寺・岳惣寺・一乗院・定徳院などの寺院は、戦闘時における戦力の狙い手として位置づけられていたと考えられ、五城郭の周辺を防衛する役割を果たしていたと思われる。

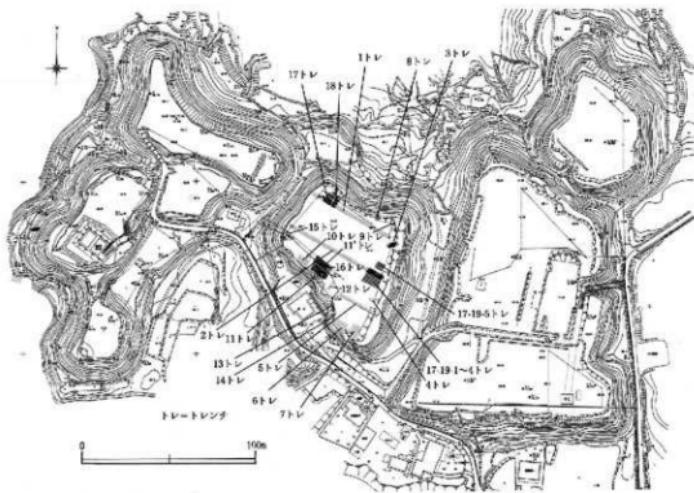
Fig.3 都於郡城跡(五城部)現況及びトレンチ配置図(平成13~17年度)

このニノ丸跡は、五城郭の中心に位置し、本丸跡と三ノ丸跡の間に遺存している曲輪である。また、ニノ丸跡は本丸と比較して古い時期に築城されたと言われているが、南側部分は残念ながら崩落しており、当時の姿を留めていない。その崩落したところには、現在は平坦地となっている。標高は約104m、規模的には、東西95m・南北85m（中心部）を測り、曲輪内は平坦で、北側と東側には土壙を有しているが、東側の土壙は幅10.0m・長さ75m・高さ約2.5～3.6mの巨大なものである。

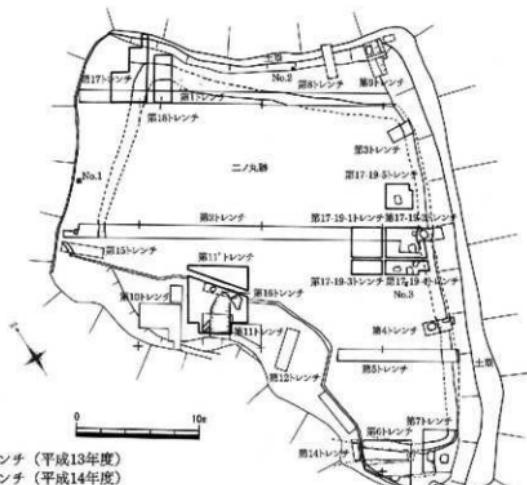
Fig.4 ニノ丸跡トレンチ配置図(平成13~17年度)

調査区の設定については、これまでの調査で検出した柱穴の状況により、まず、土壙周辺のみ検出される大きな方形柱穴（東側中央平面）を中心に、広いトレンチを4箇所（17-19-1～4トレンチ）設定して掘削を行った。さらに、これらトレンチから検出した遺構を特定づけるために北と南にトレンチを設定して調査を行った。なお、トレンチはニノ丸跡に任意に組んだ20mの方眼グリッドを基に設定を行った。

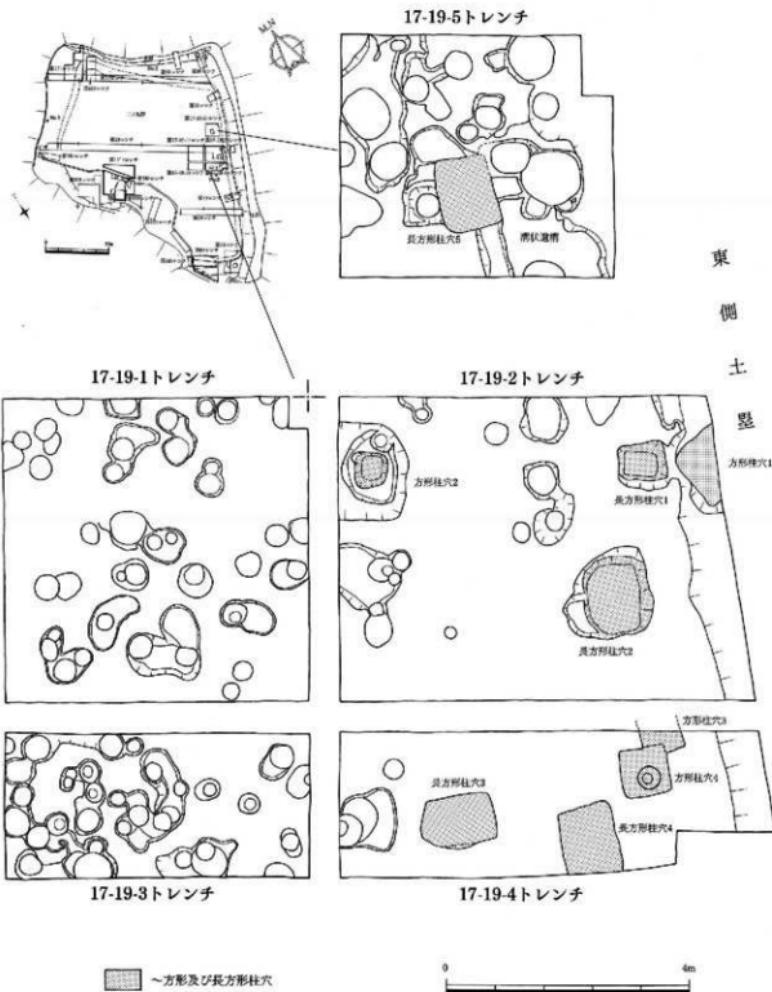
Fig. 5 17-19-1~5トレンチ遺構平面図(1/80)

これまでの調査で第 2・4・7・9 トレンチから方形及び長方形柱穴を検出しているが、これらが土壘に近いことにでしか確認できないことから、「懸造り」のために掘り込まれた柱穴の掘方ではないかとの指摘を受けていた。このようなことから、今回は、方形及び長方形柱穴の性格及び位置関係を特定することをひとつの目標として調査を行った。結果、17-19-2 トレンチと南側の 17-19-4 トレンチ、そして北側の 17-19-5 トレンチから同じような方形及び長方形柱穴を検出した。さらに、現在も調査中であるが、17-19-6 トレンチ（現在掘削中であり、未実測のため掲載できない）からも同じような柱穴を検出している。17-19-4 トレンチからは、方形柱穴を 2 個、長方形柱穴を 2 個検出している。方形柱穴 3 は一辺 0.67m（推定）、方形柱穴 4 は一辺 0.78m を測る。長方形柱穴 3 は長軸 1.20m・短軸約 0.80m、長方形柱穴 4 は長軸現存長約 1.10m・短軸 0.90m を測る。17-19-5 トレンチからは、長方形柱穴を 1 個検出している。長方形柱穴 5 は長軸 1.23m・短軸 0.90m を測る。いずれも、平面プランの検出を終えているのみで、個別的な掘削はこれからであり、深さや埋土の状態等の詳細については現在進めている調査の中で記録する予定である。

ちなみに、これまでに検出していた、長方形柱穴 1 は長軸 0.75m・短軸 0.55m・深さ 0.47~0.58m、長方形柱穴 2 は長軸 1.35m・短軸 0.55m・深さ 0.54m を測る。方形柱穴 1 は一辺 1.10~1.30m・深さは 1.40m とかなり深い。方形柱穴 2 は底面に近い部分しか残っていないが、一辺 0.6m・深さ 0.46m を測る。

これらの位置関係（配置関係）を平面図で表したものが Fig. 5 であるが、確かに土壘の周辺のみで、17-19-1・3 トレンチからは全く確認することはできない。規模的には長方形柱穴 3~5 が長軸 1.20m 前後・短軸 0.90m 前後で同じで、主軸の方向は長方形柱穴 4・5 と方形柱穴 4 が同じである。しかし、全体的には、位置関係（配置関係）には統一性及び規則性がないように思われる。遺物は量的には少ないが土師器を主体に・陶磁器・瓦等が出土している。

17-19-1・3・5 トレンチを中心にして多数検出しており、今回、掘立柱建物跡を特定することをもうひとつの目標として調査を行ったが、残念ながら、現在のところ特定するには至っていない。3 月までの調査の中で、特定したいと思っているが、厳しい状況ではある。規模的には径 0.20m の小さなものから、径 0.96m の大きなものまで様々で、多いのは径 0.45~0.50m のものである。中には灰白色粘質土の柱痕が遺存しているものが多く含まれている。いずれにしても、検出状況からは幾度となく掘立柱建物の建て替えが行われたことを示すように隣接及び重複している。

調査の結果、これまで同様に方形及び長方形柱穴は東側土壘周辺に集中して遺存していることが判明した。この中で長方形柱穴4と5は大きさや形、主軸の方向、さらには、東側土壘からの間隔もほぼ同じであるため、「懸造り」に関連したものである可能性はあるが、その他のものはこの2個と比較して大きさ・形・主軸の方向いずれかが異なっている。「懸造り」であれば、補強するために掘り込まれた柱穴が含まれている可能性もあるが断定ができない。

このように、この方形及び長方形柱穴については、「懸造り」のものである可能性はあるものの、主軸の方向や位置（配置）関係等課題も多く、確実に「懸造り」であると現状で断定するのは厳しい状況である。

円形柱穴については、17-19-1・3トレンチを中心に検出されているが、残念ながら現在のところ掘立柱建物跡を特定するまでには至っておらず、「懸造り」の課題も含めて、今後残された調査期間のなかで検討していく予定である。

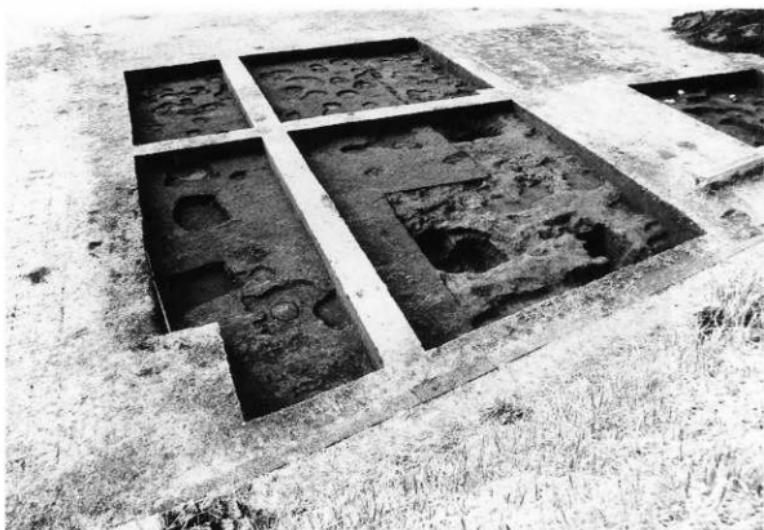
3. 17-19-1~4 トレンチ遺構検出状況

第 17-19-1 ~ 4 トレンチ及び第 17-19-5 トレンチからは、調査の結果、多数の柱穴をはじめ方形及び長方形柱穴を検出した。また、遺物は、土師器が主体を成し、その他陶磁器（青磁等の輸入陶磁器含む）・古錢・鉄片等が出土している。
