西都市埋蔵文化財発掘調査報告書第55集

都於郡城跡発掘調査概要報告書Ⅶ

宮崎県西都市教育委員会

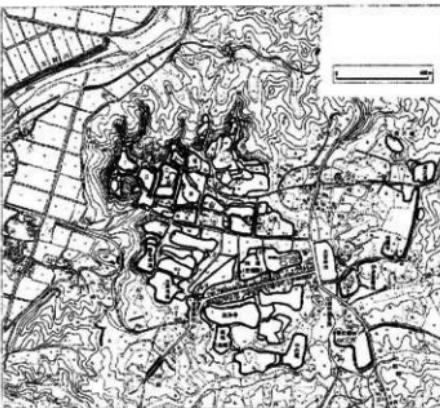
Fig.1 都於郡城跡図 宮崎県中近世城跡緊急分布調査報告書より転載（八巻孝夫原図作成）

都於郡城跡の主体部は、「本丸跡」・「二ノ丸跡」・「三ノ丸跡」・「西ノ城跡」・「奥ノ城跡」の5つの曲輪からなっており、通常は「五城郭」と称しているが、遠くから見た様が舟が浮いていくように見えることから別名「浮舟城」とも呼ばれている。その範囲は、南北約260m・東西約400mにも及んでいる。また、主要曲輪の外側周辺には、「東ノ城」「向ノ城」「南ノ城」「日隱城」などの出城跡や大用寺・岳惣寺・一乗院などの寺院跡が分布している。

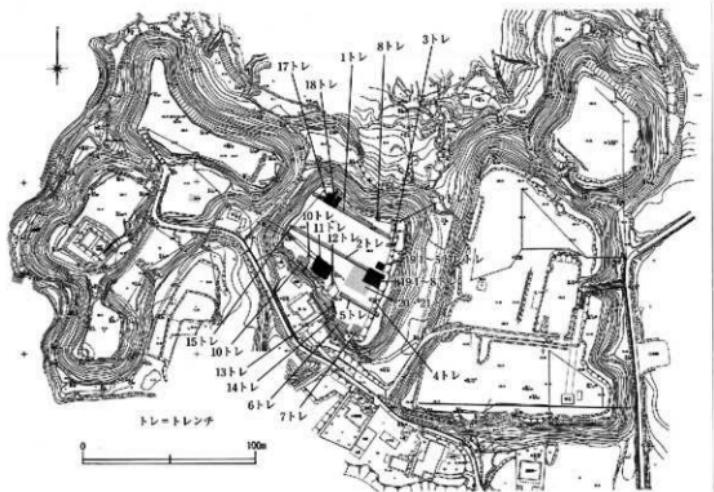
Fig. 3 都於都城跡（五城部）現況及びトレンチ配置図（平成13～19年度）

この二ノ丸跡は、五城郭の中心に位置し、本丸跡と三ノ丸跡の間に所在している曲輪である。また、二ノ丸跡は本丸跡と比較して古い時期に築城されたと言われているが、南側部分は残念ながら崩落しており、当時の姿を留めていない。標高は約104m、規模的には東西95m・南北85m（中心部）を測り、曲輪内は平坦で、北側と東側には土壙を有しているが、東側の土壙は、幅10.0m・長さ75.0m・高さ2.5~3.6mの非常に巨大なものである。

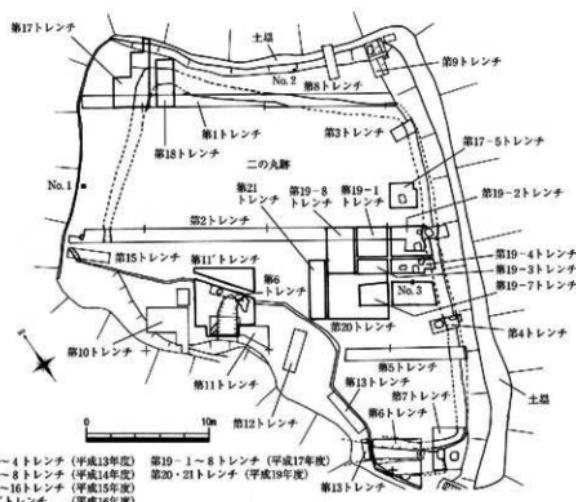
Fig. 4 ニノ丸跡トレンチ配置図（平成13～19年度）

調査区については、これまでの調査においても特定できなかった掘立柱建物跡を確認することが目的であり、平成17年度調査した第19-3・7・8トレンチにて掘立柱建物跡と思われる柱穴を検出していることから、この第19-3・7・8トレンチを拡大するようにトレンチを設定して、人力により掘削を行った。

なお、トレンチは、二ノ丸跡に任意に組んだ20mの方眼グリッド（平成13年度設定）を基に設定を行った。

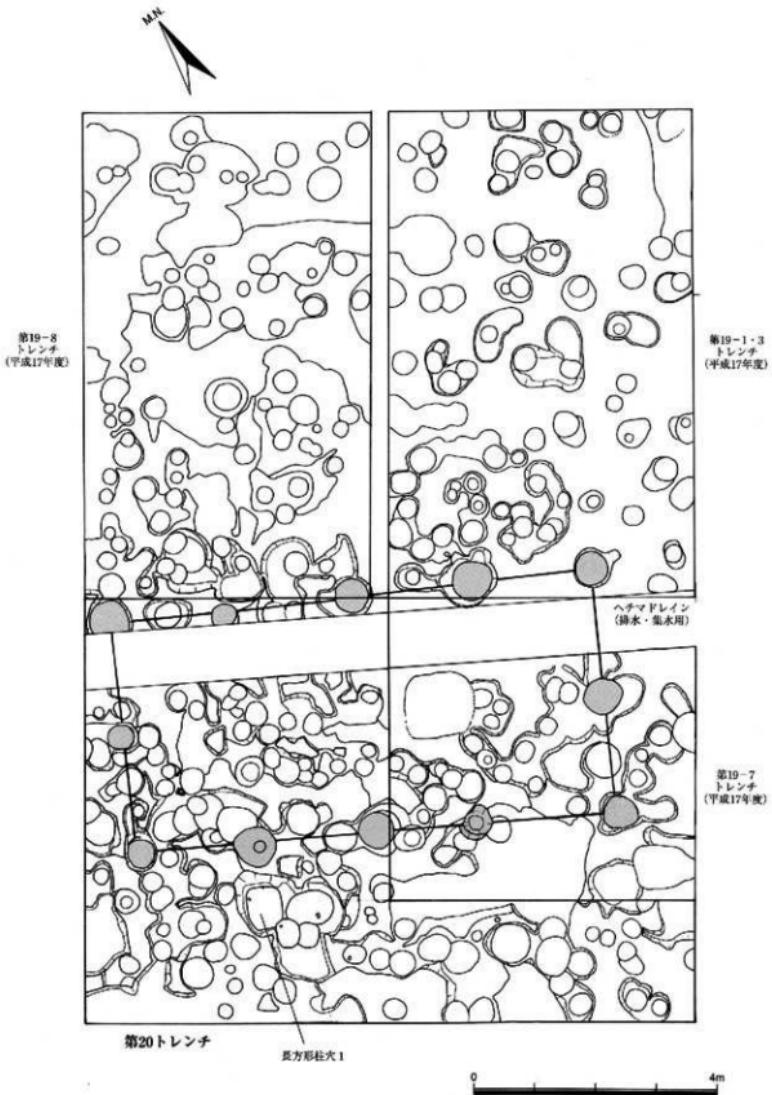
Fig. 5 第19-1・3・7・8、第20トレンチ平面図 (1/80)

掘立柱建物跡 (Fig. 5)

1号掘立柱建物跡は、 2×4 間の東西棟で、桁行 (EW) 1.9~2.0m、梁間 (NS) 2.0mを測る。柱穴はすべて円形で、径0.4~0.7m、深さは完掘しているのが1個のみであるためはっきりしないが、それは0.43mを測る。埋土は黒色及び黒褐色土で、柱痕は1個のみ確認することができた。その径は0.16mで、灰白色の粘質土で充填されている。床面積は約32m²である。

柱穴群 (Fig. 5)

柱穴はほとんどが円形であり、規模的には径0.20mの小さなものから、径0.96mの大きなものまで様々で、多いのは径0.45~0.50mのものである。中には灰白色粘質土の柱痕が遺存しているものも含まれている。いずれにしても、検出状況からは幾度となく掘立柱建物の建て替えが行われたことを示すように隣接及び重複している。

長方形柱穴 (Fig. 5)

これまでの調査で、周辺のトレンチ (19-2・4・7) を含め何個か検出しているが、今回の調査でも検出 (第20トレンチ) した。長方形柱穴1は長軸0.72m・短軸約0.60mを測る。深さは完掘していないため不明である。

前回（平成17年度）と今回（第20・21トレンチ）の調査分も含めて、多数の柱穴と長方形柱穴等が確認された。柱穴は、円形のものがほとんどである。その大部分が掘立柱建物のものと推定され、検出状況から幾度となく建て替えが行われていたことを示すかのように隣接あるいは重複している。

今回は、掘立柱建物跡を特定することを目標に調査を進めた。調査の結果、掘立柱建物跡1棟を特定することができた。都於郡城跡では、五城郭及びその他の曲輪を含めても、初めての検出例である。現在、まだ第21トレンチを調査中であり、さらに、特定できるよう精査中である。規模的には、 2×4 間の東西棟で、床面積は32m²とあまり大きくはないが、貴重な資料であり、大きな成果をあげることができた。

今回の調査の目的とは別に、長方形柱穴をこれまでの調査同様に検出することができた。この長方形柱穴は、東側土塁周辺に集中していることから、「懸造り」に関連したものではないかと想定し、検証してきたものである。このことについては、平成17年度の報告書にて、「方形及び長方形柱穴については、「懸造り」のものである可能性はあるものの、主軸の方向や位置（配置）関係等課題も多く、確実に「懸造り」であると現状で断定するのは厳しい状況である。」としている。今回のものも含めて考慮しても、この造構の使用目的を判断することはできなかった。今後残された課題である。

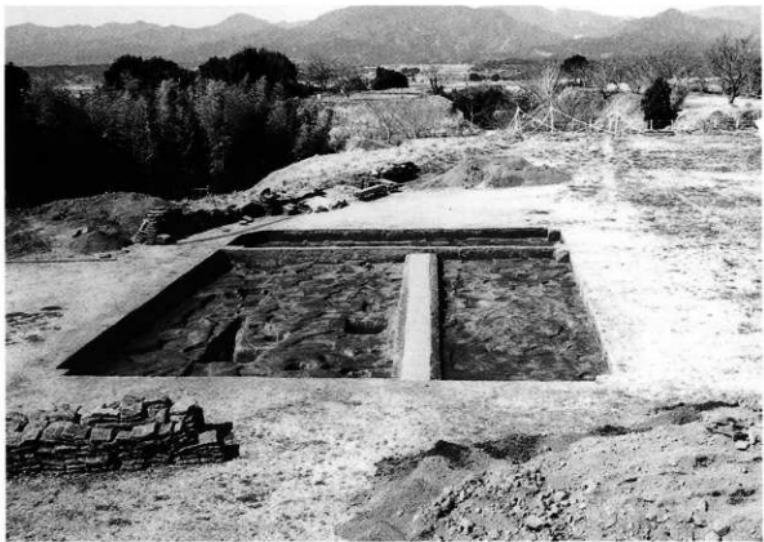
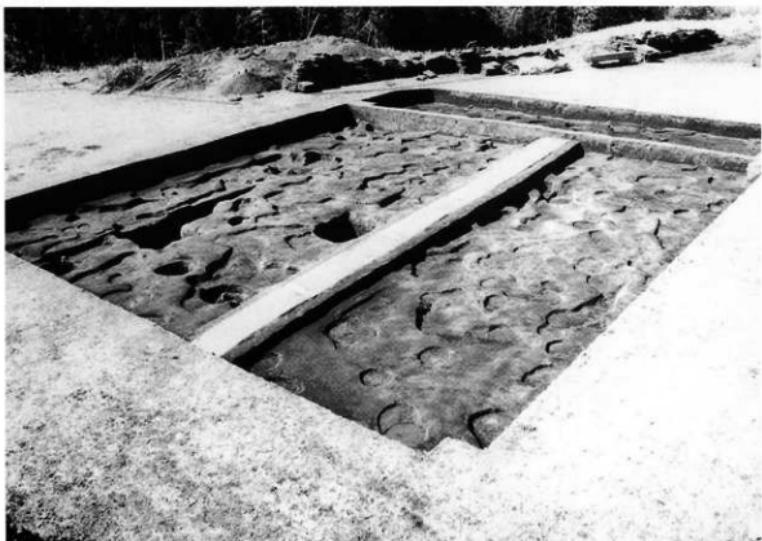
3. 第19-3・7、20トレンチ遺構検出状況①

4. 第19-3・7、20トレンチ遺構検出状況②

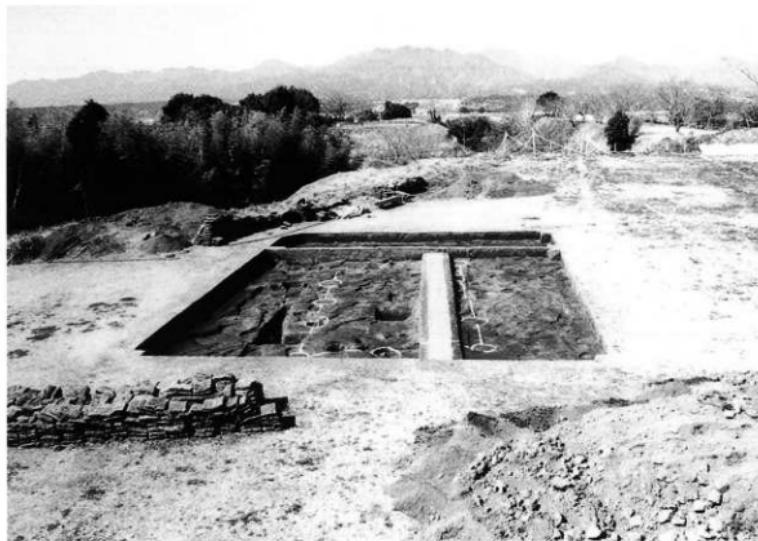
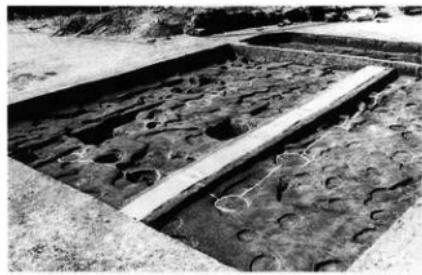
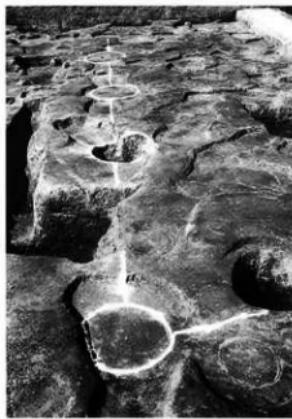
5. 第19-3・7、20トレンチ掘立柱建物跡検出状況①

6. 第19-3・7、20トレンチ掘立柱建物跡検出状況②

7. 第19-3・7、20トレンチ
掘立柱建物跡検出状況③
