高梨氏館跡発掘調査報告書

中野市教育委員会

1. 本報告書は、中野市小館「高梨氏跡公園」整備に伴う埋蔵文化財発掘調査の報告である。
2. 調査は中野市教育委員会が行った。
3. この報告書は、今回の調査結果とこれまでの調査の要旨を要約し、再掲載した。
4. 報告書の執筆は市学芸員が行った。

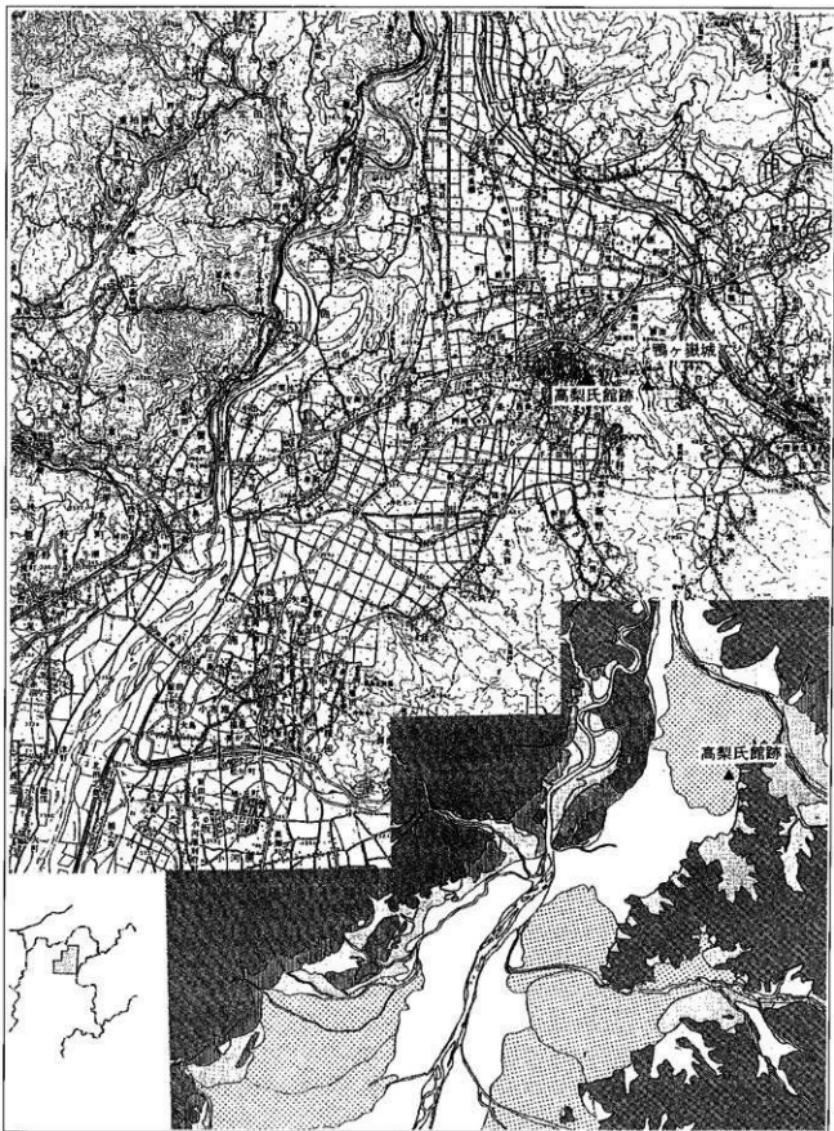
第1図 遺跡の位置（1）

中野市は長野盆地北端に位置し、長野盆地の東を画する河東山地から流れ下る夜間瀬川は大きな扇状地（中野扇状地）を形成している。その広さは東西約 7km、扇頂と扇端の比高差は約 150m を計測する。扇端部から南方の小布施扇状地との間に延徳田園と呼ばれる千曲川の後背湿地が広がり、葦などの泥炭層が数 m も堆積している。（第1図）

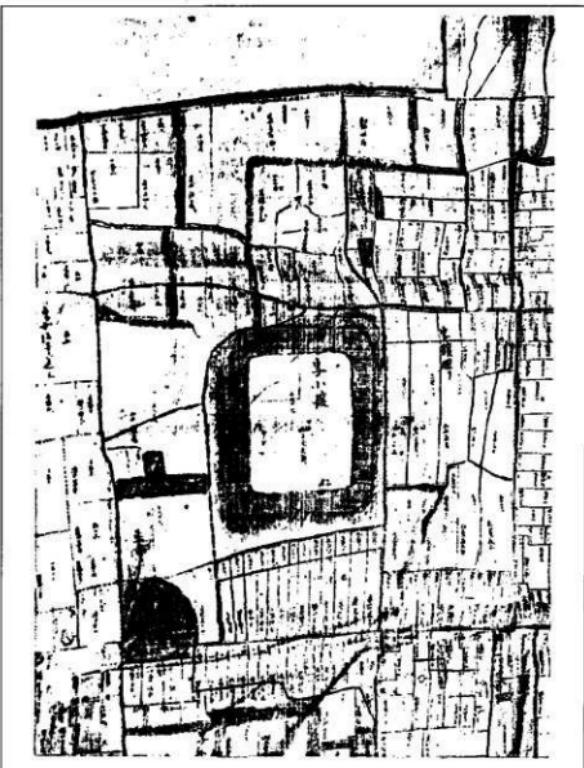
第4図 地租課税のために製作された切図

ようにたんなる単郭ではなく、防衛的施設の存在こそ不明であるが、二重に画された居館であることを明らかにした(湯本 1991)。また、高梨城下の主幹道路は、東南から「館廻り」に入り、居館の前を通って、西に向かう、通称「谷街道」と呼ばれていた道路であると指摘し、ここに街村状の城下の町屋部分の中心を想定している。また、脇道として、「谷街道」に並行して、「館廻り」の南の境界を東西に延びる道路と、「館廻り」の北を画すように東西に延びる道路があったとする。(第4図)

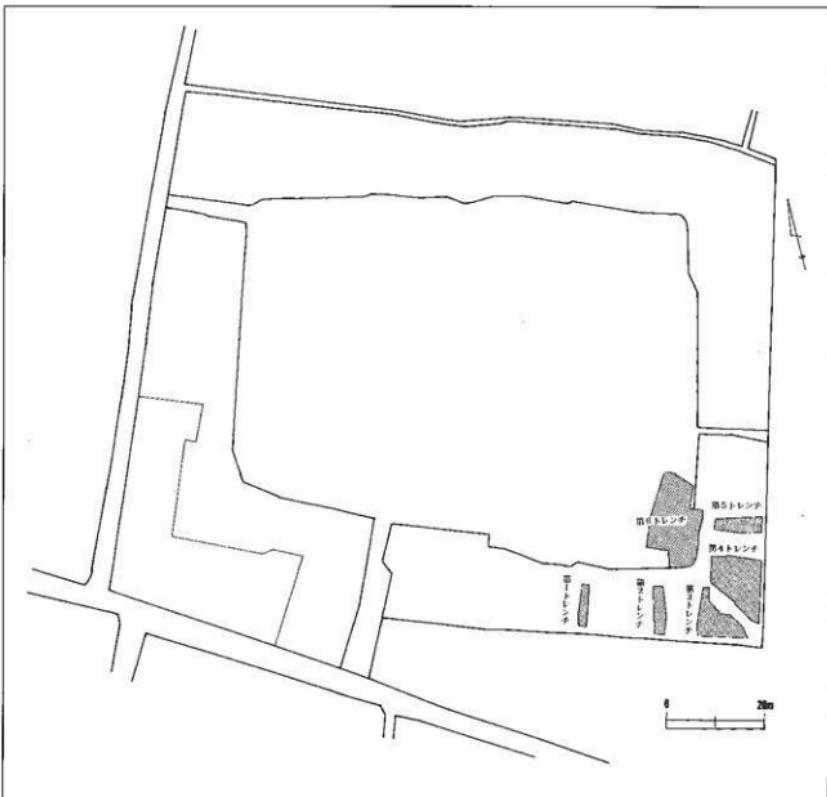
第5図 調査区

今回の調査は館廻南東角の堀について、南側土塁の屈曲部から東側土塁小口に至る部分に加えて、これまでの発掘調査の際、土置場としていた館跡内東南角の未調査部分で、養蚕神社及び稻荷社のあったとされる部分を調査した。(第5図)

堀についてはトレンチ方式によるものとし、第1トレンチから第5トレンチまでを設定した。館跡内東南角の未調査部分については便宜上第6トレンチとし、全面発掘を行った。

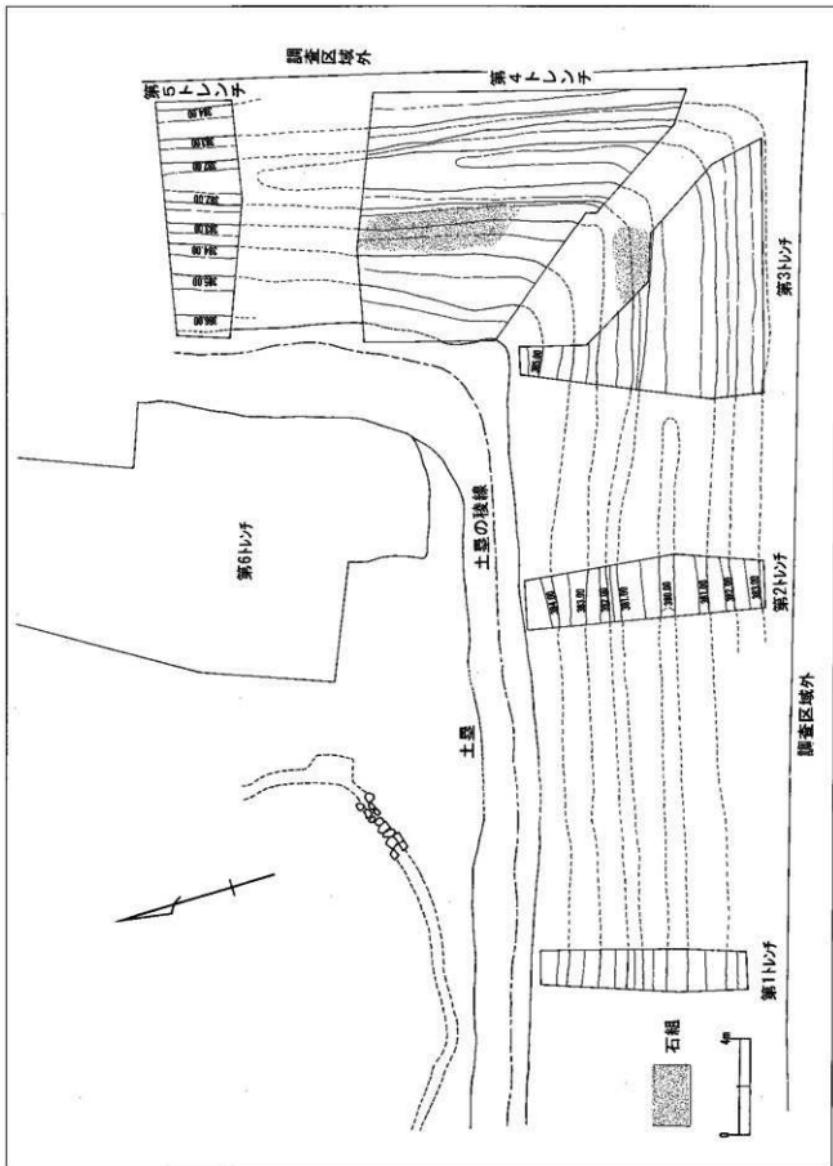
第6図 土壌・堤平面図

今回の調査では、土星部分については過去に詳細な調査がなされているため、土星の裾部及び綾線の確認を行ったのみである。堀の部分については前述のとおり、第1から第5までのトレンチを設け、トレンチ内堀断面（推定）の標高を実測した（第6図）。

第1から第5トレンチの堆積層に共通するのは、薄く積もった表土（腐葉土）の直下に、最大のもので長径50cmの大小様々な川原石が50cm～1mの厚さで堆積している。この層には陶器片・瓶の破片など雑多な廃棄物が含まれていることからみても、最近の堆積層と思われる。

その下には70～120cmの厚さで、5～10cm程度の石を疎らに含む茶褐色土層が滲積している。

さらにその下には、1～2mm程の砂粒と5cm程の石が固く結まつた堀底面であろうと考える赤褐色砂質土層が存在する。固く結まつてはいるが、粘土

を貼って水を貯めた痕跡は見当らず、從来から云われているとおり空堀であろう。形状はU字形もしくはU字に近いV字形を呈している。この層の下部から中世土師皿が出土していることから、この層が中世の堆積層と思われる。

その下は、夜間瀬側の氾濫跡と思われる砂礫層である。1~2mm程の砂粒と5cm程の石から長径70cm程の礫が様々に混在し、ぎっしりと隙間なく堆積している。

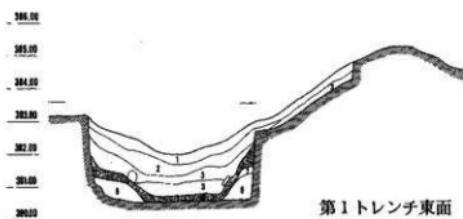
第1トレンチ東面

庭園南側に第1トレンチを設定した。平成2年度調査トレンチ（90-05）から西寄りに約5mの場所である。表土（以下第I層）、砂礫層（以下第II層）約0.4m、茶褐色土層（以下第III層）約0.6m、赤褐色砂質層（以下第IV層）約1.0mの4層から成る。第III層は更に2層に分かれる。第IIIa層は、第III層より灰色味を帯び、含水性の軟らかい層であり、堀の堆積土と考える。第IV層下部より中世土師皿（第13図7~10）が出土する。堀の断面はU字に近いV字形を呈している。堀幅約10.1m、現況の土壘頂と堀底の比高約6mである。

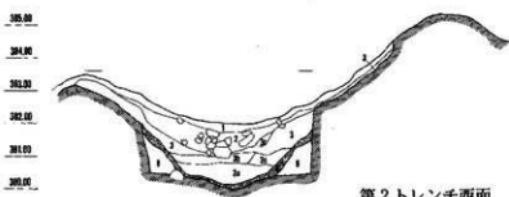
第2トレンチ西面

平成2年度調査トレンチ（90-05）から東寄りに約5mの場所に第2トレンチを設定した。第I層、第II層約0.7m、第III層約1.0m、第IV層の4層から成る。第III層は更に4層に分かれる。第IIIa層は、第III層より灰色味を帯び、含水性の軟らかい層であり、堀の堆積土と考える。遺物はほとんど出土しない。堀の断面はU字形を呈している。堀幅約11.0m、現

況の土壘頂と堀底の比高約5.3mである。

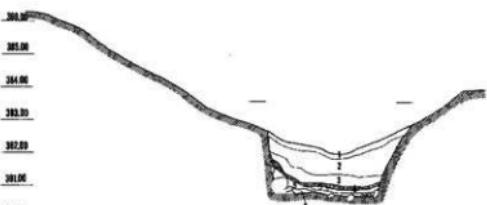
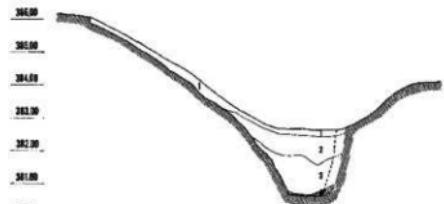
第8図 第4、5トレンチ

館廻り東南角北側に第4トレンチを設定した。第I層、第II層約0.7m、第III層約1.2m、第IV層の4層から成る。遺物はほとんど出土しない。第III層上部より錢（寛永通宝）（第14図4~13）を検出する。堀の断面はU字に近いV字形を呈している。堀幅約11.5m、現況の土壘頂と堀底の比高約5.5mである。

館廻り東側、第4トレンチから北寄りに約6mの場所に第5トレンチを設定した。第I層、第II層約1.2m、第III層約0.8m、第IV層の4層から成る。第III層は更に2層に分かれる。遺物はほとんど出土しない。堀の断面はU字に近いV字形を呈している。堀幅約10.0m、現況の土壘頂と堀底の比高約5.1mである。

- ① 表土・腐葉土
- ② 砂礫層(砾の大きさは5~50cmまで様々である。) 積間に隙間があるため、近年に廃棄されたものと思われる。
- ③ 茶褐色土 やや砂質で、5~10cmの大の石を疎らに含む。
- ③ a 茶褐色土 やや粘性あり、5~10cmの大の石を疎らに含む。③に比し灰色みを帯びる。含水性のあるやわらかい層で、頼の堆積土と思われる。
- ③ b 茶褐色土 やや砂質で、石を含まない。
- ③ c 茶褐色土 やや砂質で、5~10cmの大の石を疎らに含む。③に比し黄色みを帯びる。
- ③ d 茶褐色土 石を含まない。
- ④ 赤褐色砂質土 1mm程度の砂粒層で5cm大の石を含む。鉄分の付着・酸

化により固く締まる。壙の底部と思われる。

- ⑤ 赤黒色砂質土 ④に比し黒みが強く20cm大の砾を含む。
- ⑥ 赤褐色砂質土 ④に比し砂粒が大きく、固く締まる。
- ⑦ 黄茶褐色土 鉄分の付着・酸化により固く締まる。④に比し赤みが薄い。
- ⑧ 砂礫層(砾の大きさは5~50cmまで様々である。) 積間に隙間がない、②に比しやや赤みを帯びる。夜間瀬川の氾濫による堆積層と思われる。
- ⑨ 盛り土 やや砂質の土と様々な大きさ(3~40cm)の砾を含む。
- ⑩ 茶褐色土 ③とほぼ同様であるが、やや黄色みを帯びる。

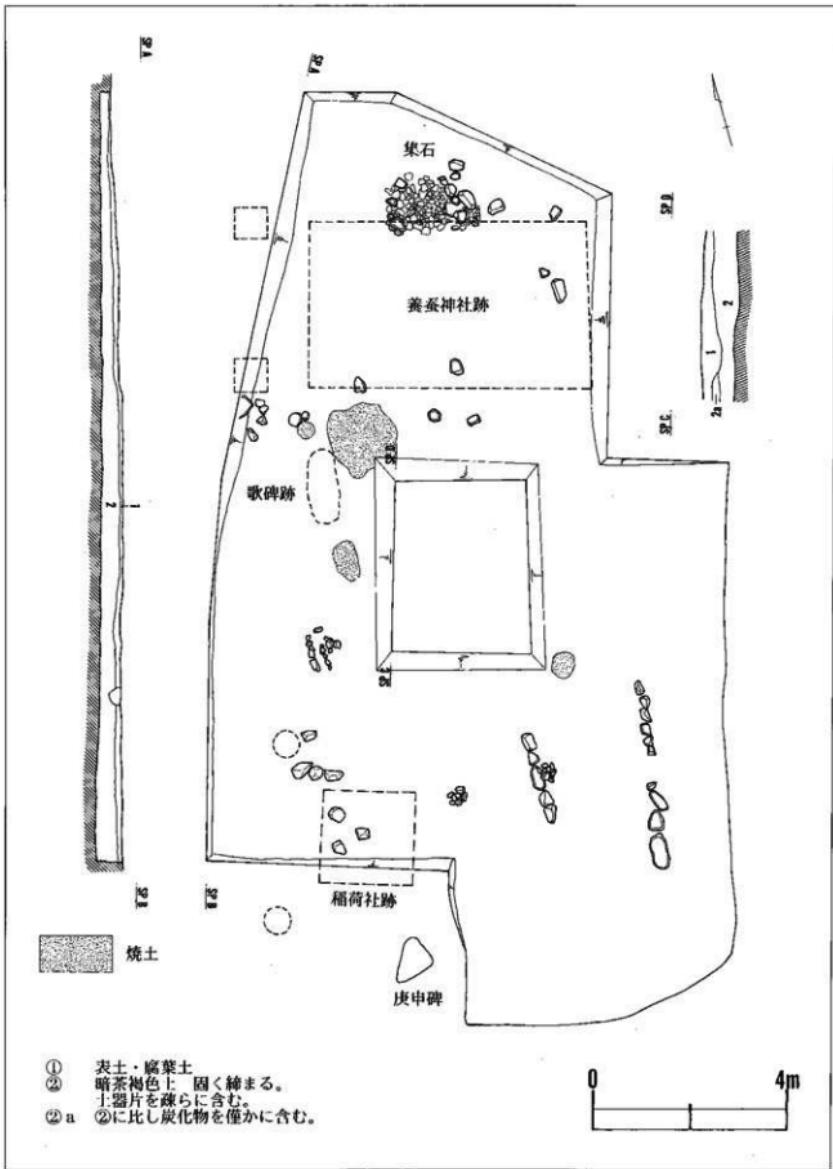
第9図 第6トレンチ

館内東南角を第6トレンチと設定し調査を行った。この部分は、旧稻荷社・旧養蚕神社・歌碑等が存在したところであり、その撤去の際攪乱されたものか、建物の痕跡は認められなかった。焼土帯が数個所存在するが、土器等を含まず時代は不明である。

また、旧養蚕神社跡北側に以下で述べる集石が認められる。

また館内東南角の部分（第6トレンチ）についても調査を行った。この部分は、福荷社・養蚕社・歌碑等が存在したところであり、その撤去の際搅乱されたものか、建物の痕跡は認められなかった。

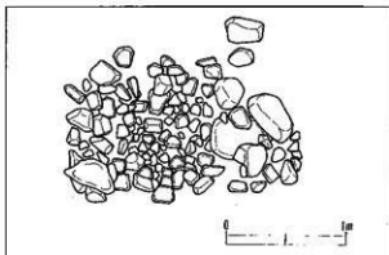
第10図 集石

長辺2m、短辺1.1m、深さ50cmの大きさで、川原石が積み込まれているが、ノリ面は見当らない。平成3年度調査において、貯蔵縦穴・上坑・水溜めを検出したが、これらは人工的に石を積んだものと見受けられるのが、本集石とその性質を異にするところである。

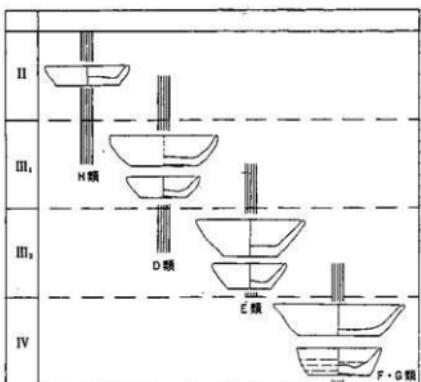
第 12 図 高梨氏館跡出土の中世土師皿の変遷

本遺跡出土の中世土師皿各類の編年については、既報告（「高梨氏館跡発掘調査報告書」1993.3 長野県中野市教育委員会、「高梨氏館跡発掘調査報告書 東小口調査」1995.3 中野市教育委員会）に譲るが、概ね以下に編年される（第12図）。

第Ⅰ期：13世紀代

第Ⅱ期：14世紀代～15世紀前半

本遺跡のH類（器高が低く、立ち上がり部に一段のヨコナデが認められる類）がこの段階に相当するものと考えられる。

第Ⅲ期：15世紀後半～16世紀前葉

本遺跡のD類がこの段階に相当するものと考えられる。

第Ⅳ期：16世紀中葉

本遺跡のE類がこの段階に相当するものと考えられる。

第Ⅴ期：16世紀後葉

本遺跡のG類・F類がこの段階に相当するものと考えられる。

以上のように、本遺跡出土の中世土師皿の各類は、14世紀代から16世紀代にかけてのものであると考えられる。量的にはD類・E類の出土量が80%を占めており、15世紀後半から16世紀代中葉の中世土師皿が圧倒的に多いということができる。なお、A類・B類・C類の類例を得ることができなかつた

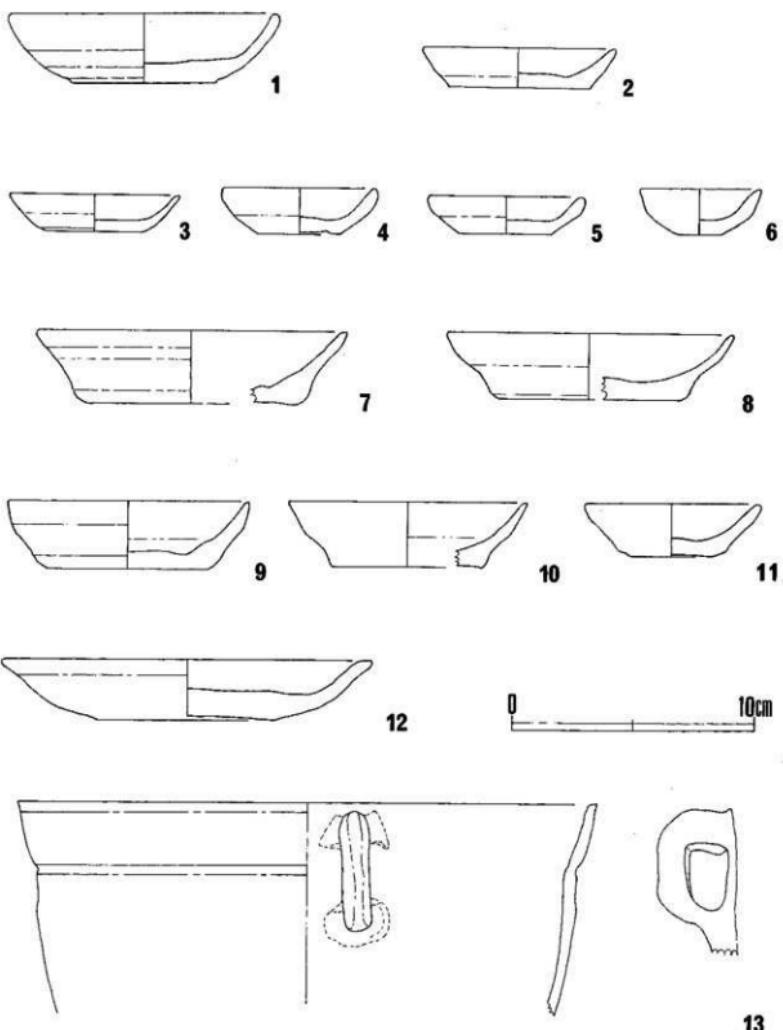
第13図 土器

C類(第13図1)

回転台で成形され、底部に糸切り離し痕を残す。大型のC1類、中型のC2類、小型のC3類に細分されるが、いずれも体部に強いヨコナデが認められる。C1類の胎土は赤褐色で細かい粒子を含む。C2類の胎土はやや粉質、C3類の胎土は粉質である。

D類(第13図2~6)

本遺跡で最も出土数が多く、主体となるものである。大型のD1類、中型のD2類、小型のD3類がある。胎土はいずれも赤褐色の細かい粒子を含む。回転台で成形され、底部に糸切り離し痕を残す。体部がやや内湾する形態のもので、最も出土数が多い類である。D3類は体部の立ち上がり部分、および口縁部に強いヨコナデが二段認められ、形態的特徴を形成している。しかしながら、形態的なバリエーションがあり、E3類と明確に分離できないものが

E類(第 13 図 7 ~ 11)

大型の E 1 類はなく、中型の E 2 類、小型の E 3 類がある。胎土は赤褐色を呈し、細かい粒子を含む。回転台で成形され、底部に糸切り離し痕を残す。底部から外反するように体部が立ち上がる頗である。D 類に認められるような強い二段のヨコナデは認められず、体部は直線的な輪郭をもつ。

F類(第 13 図 12)

大型の F 1 類、中型の F 2 類がある。回転台で成形され、底部に糸切り離し痕を残す。底部から外反するように体部が立ち上がる頗である。口縁部が外反する形態的特徴をもつ。

館廻り東南角西側に第3トレンチを設定した。第I層、第II層約0.5m、第III層約0.8m、第IV層約0.4mの4層から成る。第III層上部より中世土師皿（第13図1、2、4、5）及び内耳土器（第13図13）が出土する。堀の断面はU字形を呈している。堀幅約10.1m、現況の土壘頂と堀底の比高約6.3mである。

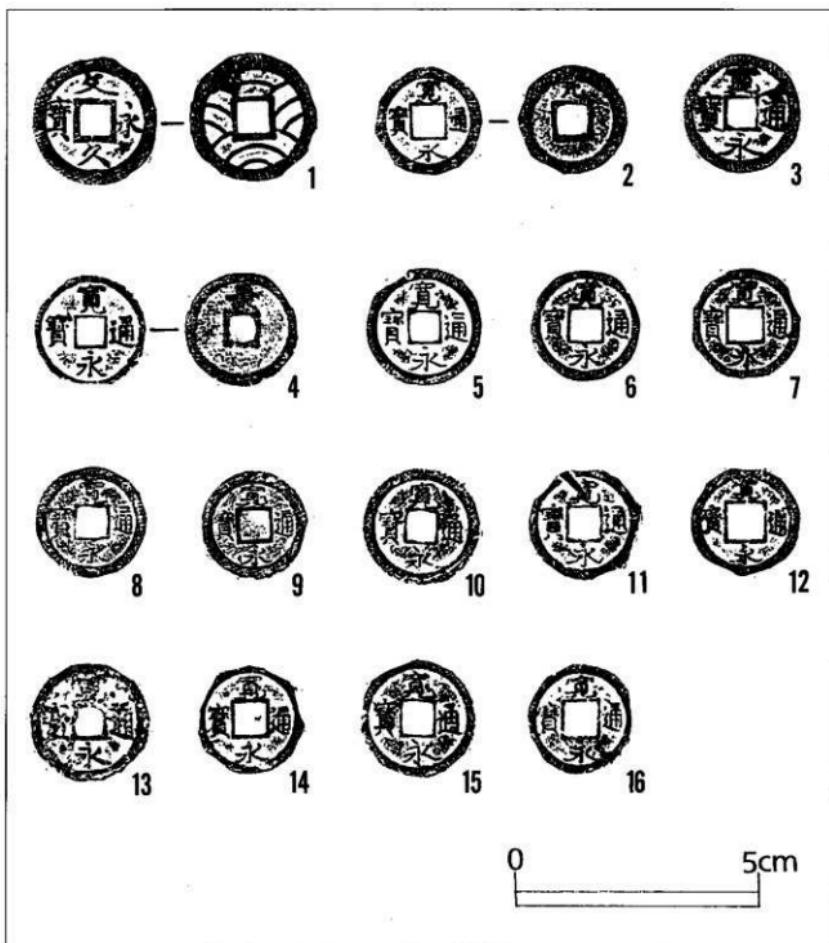
第14図 錢貨

錢貨(第14図)は、寛永通宝15枚・文久永宝1

枚・錢種不明3枚の計19枚が出土した。出土場所は第2表とのおりであるが、初鋳年が江戸時代であり、またそのほとんどが第2～4トレンチに集中していることから、流れ込みと思われる。

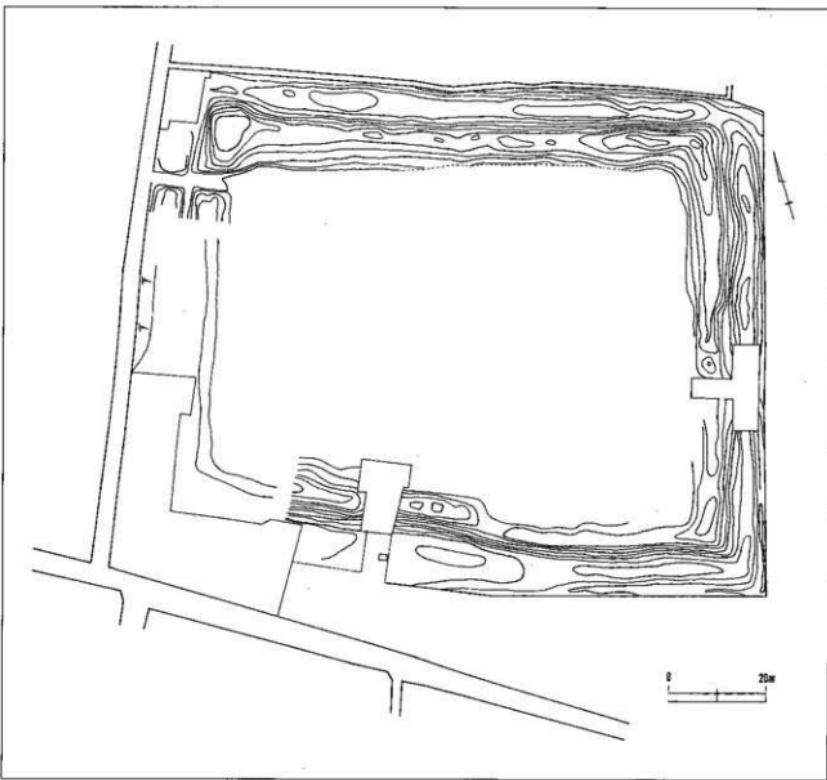
第15図 これまでの土塁・堀 平面図

館跡は現状では方形単郭で、「館廻り」の家臣など
の屋敷跡や、防御施設は確認されていない。館の堀
まで含めた規模は東西約130m、南北約100mで、土
塁は四周に残っている。しかし、後世に改変をうけ
たところがあり、近世から現代に積まれた石積みも
ある。

高梨氏館跡の発掘調査は、前述のとおり、昭和62
年度から平成4年度まで6ヶ年継続で行われた。平
成2年の調査では、土塁及び堀の現状での実測図を

土塁は館内部から計測すると1~3mの高さで残
存し、状態の良いところでの土塁基底幅は約10mで
ある。堀幅は6~8.5mであり、館を四周している。し
かし、堀についてはトレンチ調査のみであり、その
全容を明らかにはしていない。堀底から残存土塁の
頂部までの垂直壁高は、7.4m(実効壁高11m)
に達するところもある。土塁の断ち割り調査では、
中心に築地盤をつつみ込んだ土塁が南面(側)に
あった(平成元年度調査)。築地盤の時期、これに両

過去に行われた調査結果（後述第15図）にも表われているが、館廻りの堀は北東の角が最も高く、南西の角に向かってしだいに低くなる傾向がみられた。これは館が扇状地地形上に存在するためであろう。

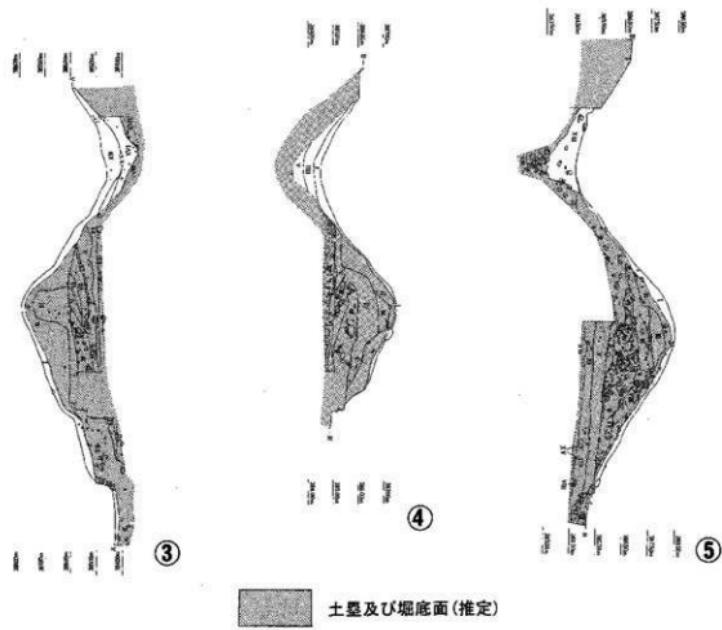
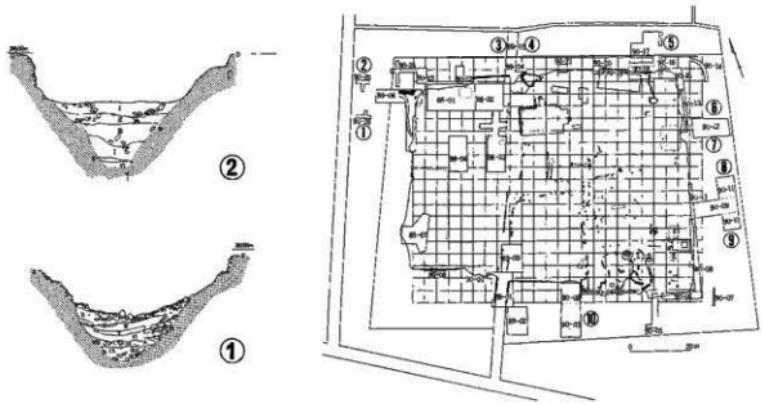
第16図 これまでの土壌・堤 断面図 (1)

北面の調査地点の堀は、表層から堆積黒土層が1.5m、黄色粘土層が0.7mで、外側に広がっていたが、道路と宅地に遮られて調査はできなかった。嘉永6年間に開かれた諏訪町の屋敷割り以後、狹められたらしく、復元すれば堀幅は7m前後とみられる。土壘上から堀底までは4.25mの落差で、断面は現段階ではU字形のようであるが定かでない。
.....第16
図③④

土橋南側の石積みは2段に構成され、上段の石積みは「落し積み」（谷積み）に類似した手法で積まれており、近世以降の築造、または積み直しと考えられる。下段の石積みは「布積みくずし」の手法で、東面入口土橋南側（調査地点90-16）の石積みと類似する点が注目される。堀はこの石積み下部でテラスを作ってさらに傾斜して深く、そこから-3.6mで堀底に達する。この堀の断面はV字形を呈し、底辺から約0.5m埋没したところで内側に石積みが張り出している。この堀底から現土壘上まで6.3mの落

差があり、堀幅は約9m、東の土壘の基底幅(敷)は約9.5mである。……第16図①

堀の断面はV字形で、堀底から西側道路上まで4.4m、東の土壘上(隅の最高所から-0.72mの位置)まで6.8mである。道路面までの堀幅は7.8mで

あるが、道路側は新しい石積みになっており、旧状では9m位あったと考えられる。………第16図②

現土壘上から2.5m下までは扇状地特有の砂礫層で構成され、したがってこの部分は、同一時期に築造された可能性がある。現状の土壘基底幅は8m、高さ2.5m、石積みからの土壘の厚さは3.5m、発掘した堀の底から土壘上までは5.5mの高さである。堀幅は現状6mを数えるが、北側は住宅地の影響から埋没がはなはだしい。………第16図⑤

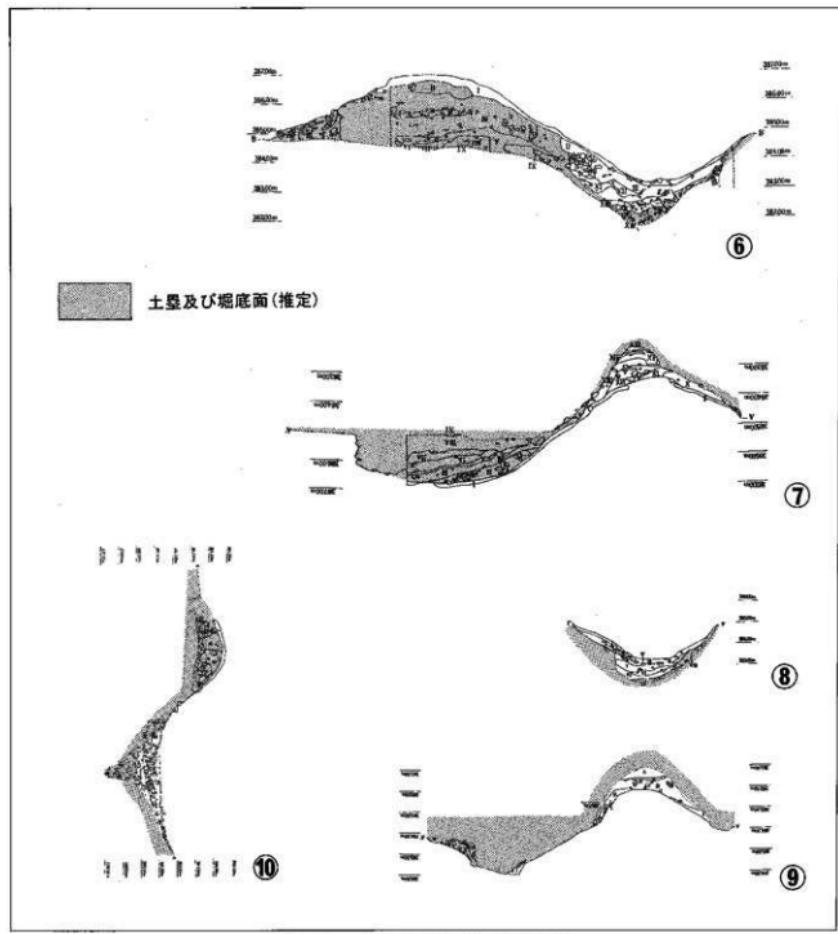
第17図 これまでの土壘・堀 断面図(2)

土壘の内側は石積みが続いている。土壘の下層部は、礫の少ない砂利を含む薄茶褐色土であり、30～60cm堆積していた。土壘の基底幅(敷)は6.7m、高さ1.9m、発掘した堀底から現土壘上までは4.75mの落差がある。………第17図⑥⑦

堀底部分の土砂は、鉄分が沈着して硬化していた。堀の断面は鋭いV字形にならず、U字形に近い形をしていた。ここからは珠洲系陶器壺鉢片・羽口、中世土師器・染付・青磁・鉄滓などが出土した。………第17図⑧

この入口(虎口)の土橋の中央には南北に石積みがあり、その東側は石礫の少ない砂壤土で埋まっていた。土橋南側は多数の大小の石で埋められ、長径0.8m、厚さ10cm程の安山岩の平石もみられる。これを取り除くと、土橋南側から長さ2m、高さ0.7mの石積みが現れた。

堀の中世層以下の出土遺物には、中世土師器・珠洲系陶器・羽口・鉄滓・鉄釘・蛤貝などがみられる。

この堀幅は10.5mで、上層部は最近の廃棄物で埋められ、その下層に大きな石礫が埋まっていた。この下部に黄色粘土層(厚さ約10cm)が、土壘側の調査地東から西に傾斜して存在した。さらにその下層にも旧状の堀があり、したがって黄色粘土層は、当初の堀がある程度埋まった状態のところに存在したことになる。この堀切断部の位置では、土壘上からの落差は約7mある。また木橋杭あととの検出にも努めたが、発見できなかった。………第17図⑩
