西都市埋蔵文化財発掘調査報告書第25集

市内遺跡発掘調査概要報告書Ⅱ

日向国分寺跡

宮崎県・西都市教育委員会

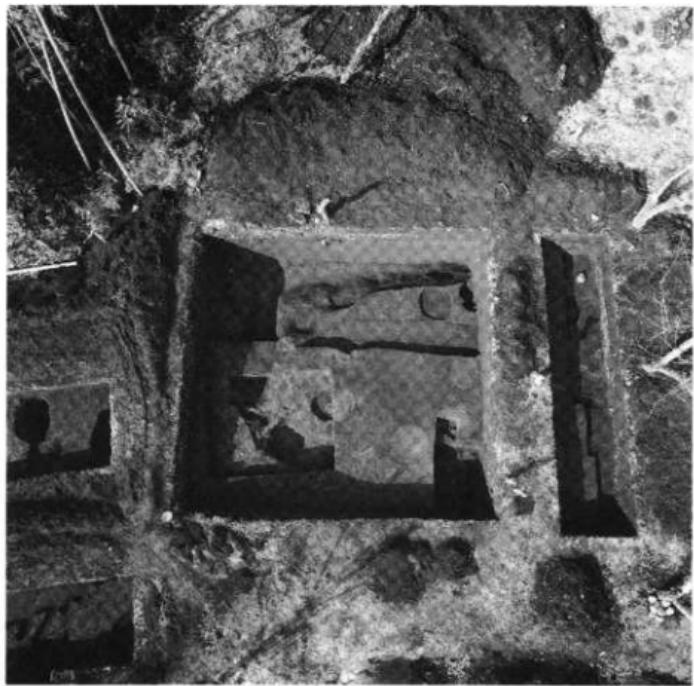
I 地点C区 第3-2トレンチ造構検出状況

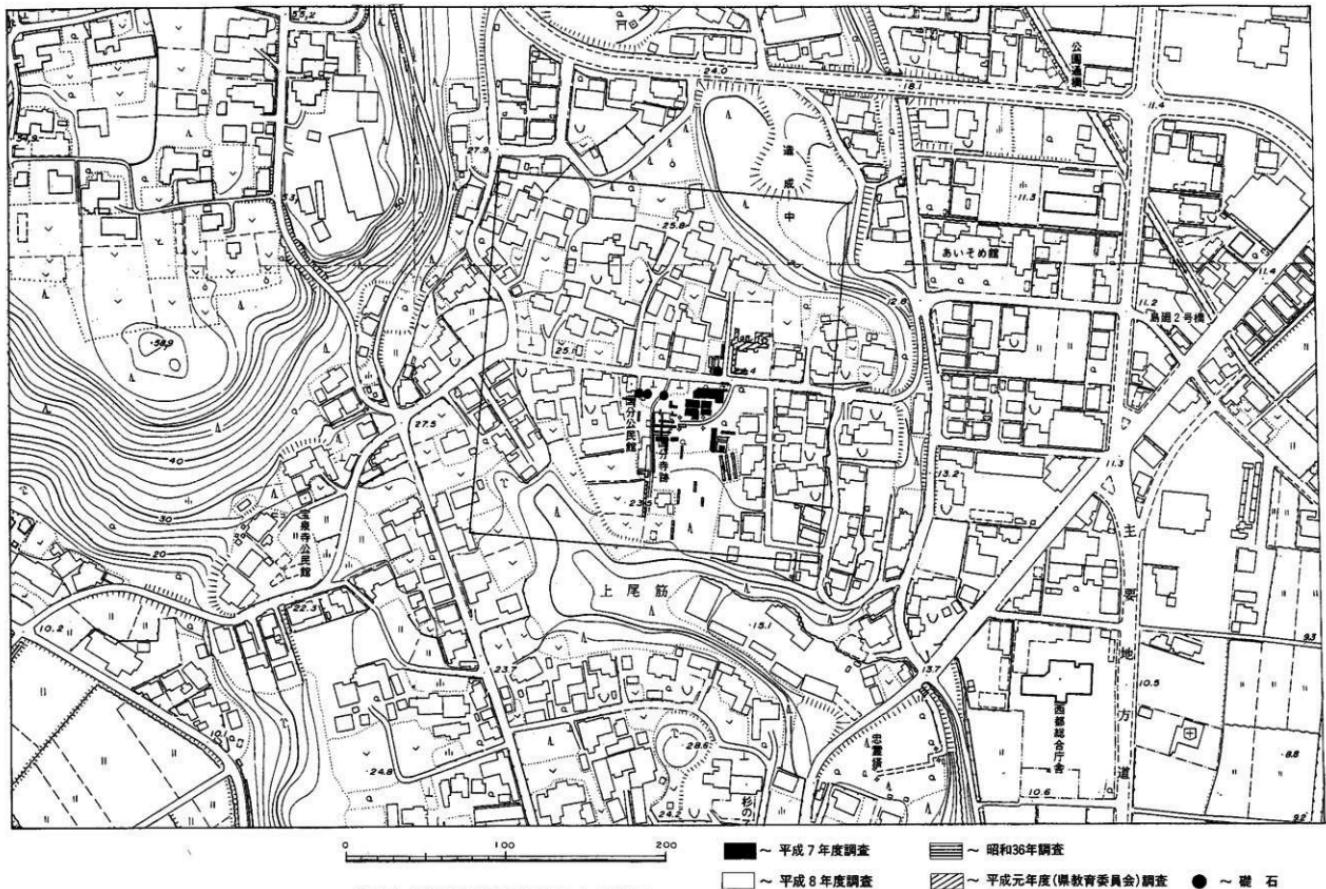
第2図 日向国分寺跡周辺及びトレンチ設定図

調査区設定については、昨年度調査した地域をⅠ地点（A～D区）として、第Ⅰ地点の南側に隣接した調査地をⅠ地点E区（第1～3トレンチ）、Ⅰ地点北側の道路を隔てた調査地をⅡ地点（第1～3トレンチ）とした。

調査の結果、Ⅰ地点C区の第3-2トレンチから直行した溝状造構とそれに並行したピット列、さらに、北側の道路を隔てたⅡ地点第1・3トレンチから東西に延びた溝状造構が検出された。ピットは、溝に平行してほぼ等間隔に並んでおり回廊のものであること、また、Ⅱ地点第1・3トレンチの溝状造構は、他トレンチ同様回廊の外側に巡らされていたものと推定され、このことによって、溝状造構の東辺が確定されるなど大きな成果をあげることができた。

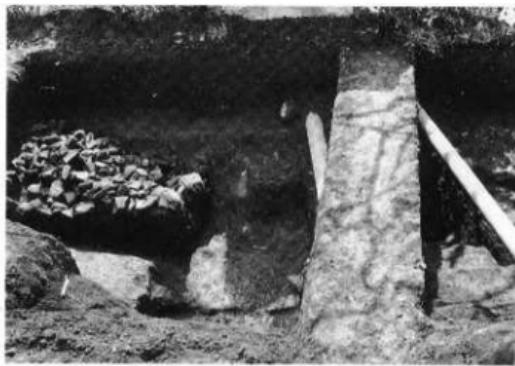
溝状遺構検出状況
(II地点第3トレンチ)

結果、防空壕などにより一部分削り取られていたものの、第1・3トレンチから東西に延びた幅0.95~1.60m・深さ0.10~0.43mの溝状遺構を確認することができた。

この結果、東辺が確定されたことになり、東辺は復元すると長さ53.4mになる。その他、北辺は現存4.40m・南辺は現存約40m、幅0.9~1.5m・深さ0.10~2.80mを計る。

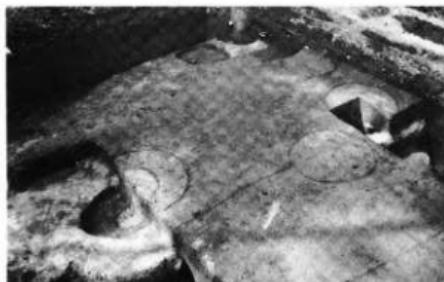
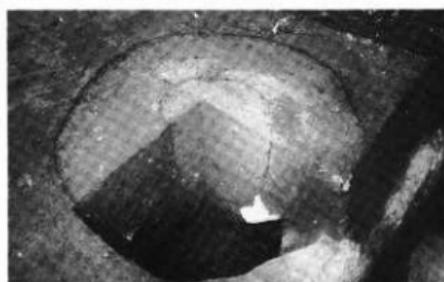
ピット群等検出状況（I地点C 3-2トレンチ）

ピットは、各トレンチより検出されているが、このなかで注目されるのはC区第3~2トレンチから検出されたピット群で、昨年同様溝状遺構に並行して検出されており、回廊のものであることが再確認された。桁間2.90~3.20m・行間2.90~3.25mで、ピット径0.65~1.0mを計るが、なかには柱痕跡が認められるものもあり、柱痕跡径0.25~0.30mを計る。また、溝

状遺構内にも並行したピットが確認され、少なくとも2回は建て直しが行われたものと考察される。このほか、E地点第1トレンチからは幅0.65m・深さ約1.30mのかなり深いピットが検出された。このピットについては、大きさ及び深さなどから考察するとかなり高いものが立てられていた可能性があり、轆轤支柱ではないのかとの指摘も受けていることから、注目される。

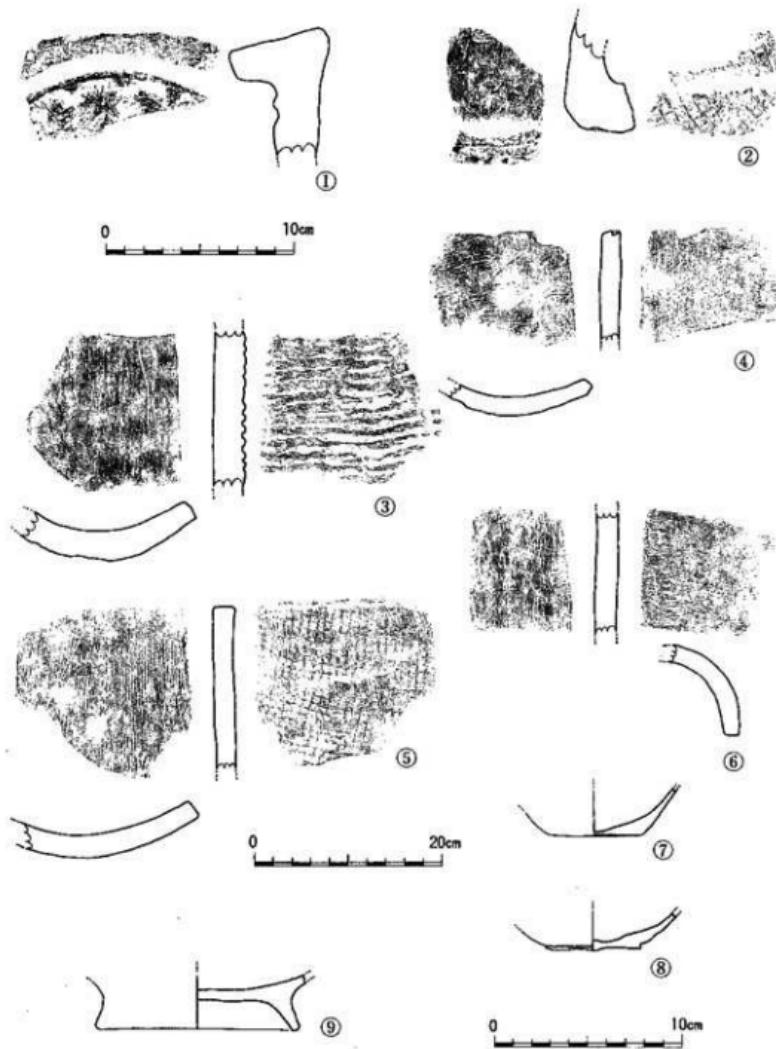
第5図 出土遺物実測図 (①・⑦~⑨→1/3・②~⑥→1/6)

軒丸瓦はわずか3点のみで、単弁のものと複弁のものがある。1は北辺の溝状遺構（Ⅱ地点第3トレンチ）から出土したもので、外区外縁から内区にかけての破片である。複弁の蓮華文が2葉遺存している。

軒平瓦も量的には少なく、わずか1点のみである。2は北辺の溝状遺構内から出土したもので、界線は確認されるものの、内区のほとんどが剥落しており、文様の判断が困難であるが、唐草文と推定される。凸面は正格子目叩きで、瓦当部にも施されている。凹面はナデ調整である。

平瓦及び丸瓦には中近世のものが多く含まれているが、凸面の叩きと凹面の調整などによつていくつかに分類される。大きく凸面の叩きは格子目叩き、繩目叩き・平行叩に分けられる。さらに、細分すると、格子目叩きは正格子目叩き・長方形格子目叩き・斜格子目叩きに、繩目叩きが横位のものと縦位のものに分かれれる。その他、叩き板によるナデ調整のものなども含まれているが、圧倒的に繩目叩きのものが多い。繩目叩きのものには、粗繩目叩きと精繩目叩きのものがあるが、縦位のものはわりに精繩目叩きのものが多く、丁寧な仕上がりになっている。3は横位の粗繩目叩きの平瓦で、凹面に布目痕を残す。4は縦位の精繩目叩きの平瓦で、凹面に布目痕を残す。5は正格子目叩きの平瓦で、凹面に布目痕を残す。6は横位の粗繩目叩きの丸瓦で、凹面は叩き板によるナデ調整が施され、わずかに布目痕を残す。

土師器は溝状遺構などから壺・高台付碗等が出土している。底部はヘラ切り底のものがほとんどである。壺は平底に直線的に開く体部がつくタイプのもの（7）や底部に段を有するもの（8）などが含まれている。高台付碗は脚の短いタイプのものが多く、垂直及び外方向（9）に開いている。

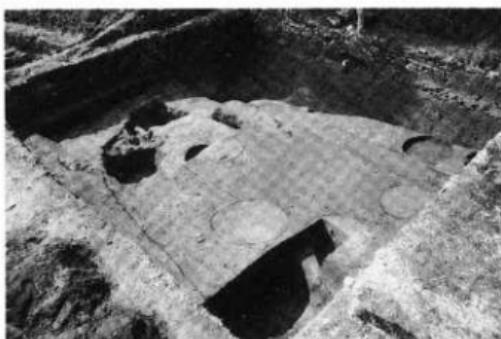
I 地点C区第3-2 トレンチ遺構検出状況

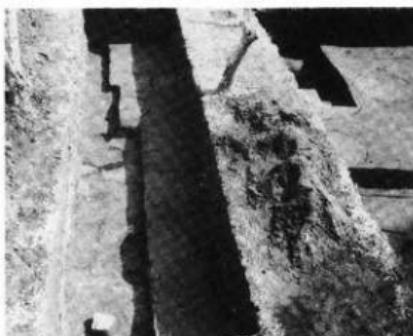
I 地点C区第5 トレンチ遺構検出状況

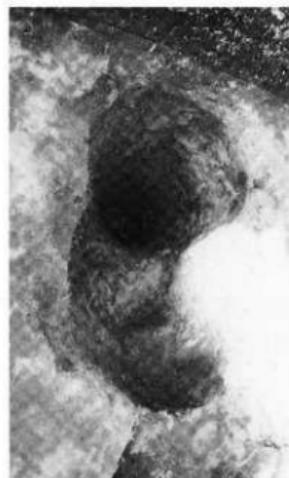
I 地点E区第1 トレンチビット検出状況

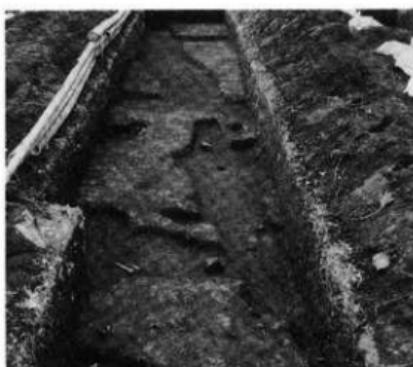
I 地点E区第2 トレンチ遺構検出状況

E区からは東西及び南北に延びた溝状遺構が検出された。幅0.90~1.20m・深さ0.23~0.3mを計る。時代的なことは遺物等がまったく出土しておらず不明であるが、検出状況など

から主要伽藍配置とは関係ない、後世のものであると推定される。
