赤將軍塚古墳

— 保存整備事業第1年次発掘調査概報 —

長野県更埴市教育委員会

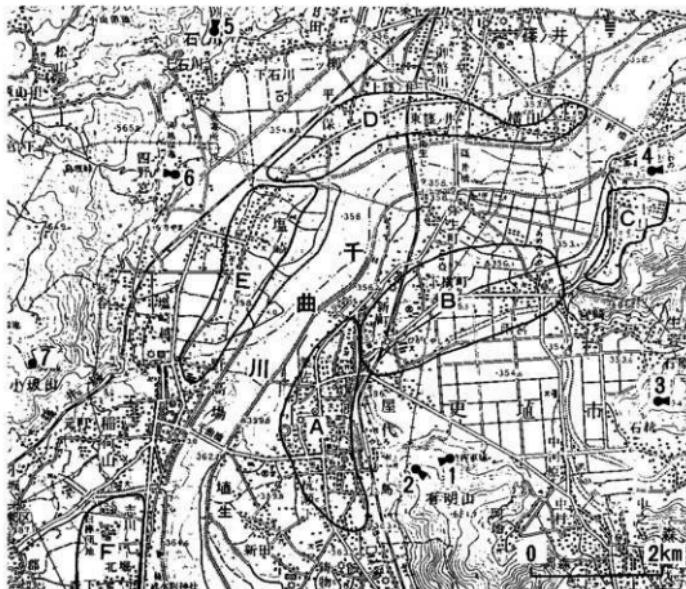
1. 森将军塚古墳 2. 有明山将军塚古墳 3. 舟科将军塚古墳 4. 土口将军塚古墳
5. 川柳将军塚古墳 6. 中郷神社古墳 7. 越将軍塚古墳
A. 畠代遺跡群 B. 雨宮遺跡群 C. 土口遺跡群 D. 塩ノ井遺跡群
E. 塩峰遺跡群 F. 八幡遺跡群

対岸の山頂に於る川柳将军塚古墳もまったく同様な構造をもつ歴史的空间と理解される。首長の歴史的展開としてそれは把握できるが、倉科、土口、中郷、越将軍塚古墳など、かならずこうした集落遺跡群と生産面との関連で位置づいていることが明らかである。

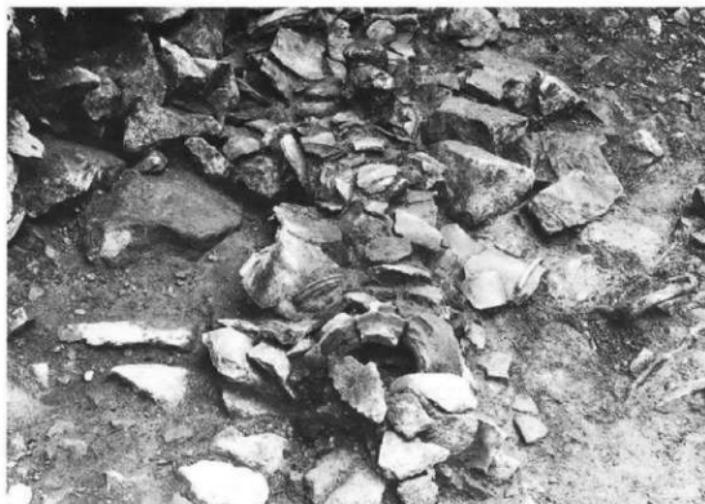
塗輪円筒棺の出土状況

棺の全長約2m、朝顔形埴輪の脛部と、円筒埴輪を組み合わせたもので、埴丘平坦面上に、人頭大の角櫛を敷き棺床とし、埴輪棺を載せる方式である。埴輪円筒棺は、長野県下では本古墳の対岸に位置する長野市川柳將軍塚古墳の前方部埴輪に発見された例に統いて2例目である。組合式箱形石棺との関係や、川柳將軍塚古墳例との比較が必要となろう。

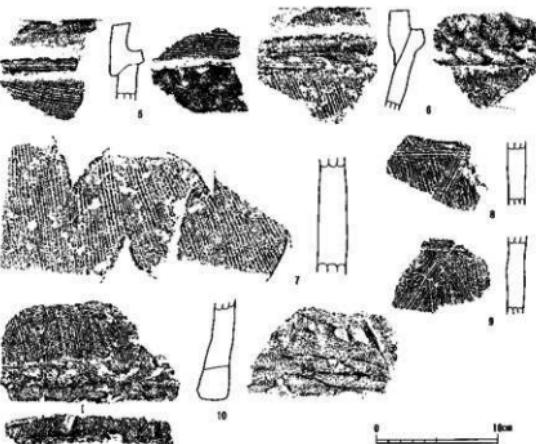
円筒埴輪片拓影

口唇部 口唇部から最上段の凸帯まで接続される破片は今のところ見られないが、2・3のように直立するものが多い。1は外反し朝顔形塗輪の可能性がある。

外面・内面の調整 外面は縦位の刷毛目で、2cmあたり10本前後の単位を原則としているが、斜位の刷毛目、一部に横位に近い例(5)もある。凸帯部分を接合部としている4~6は、凸帯を境として刷毛目原体が異なっている。3・8・9は同一個体と考えられるが、縦刷毛目調整後、横、斜め、波状の沈文様を施している。内面は横位の刷毛目、ナデ調整を原則としているが、外面と同様に凸帯部分を接合部としているために、接合部を境として、上は横位の刷毛目、下はナデ調整のもの(5)と、その逆と思われるもの(6)がある。6には凸帯接合部の内面に指圧痕がある。

凸帯 凸帯は貼り付け凸帯と、特異な擬口縁をなす凸帯(6)がある。凸帯の断面は高さ2cm、幅1cm前後と突出しの強いものが多い。

透孔 三角形を呈するものと、方形状と考えられるものとがあるが、前者には三辺を直線で三角形とする例と、一辺が直線で他の二辺は曲線で構成されるもの(4~7)がある。4~6は直線部分、7は曲線部分の破片と思われる。4には透孔のやや上に、横方向の一条の沈線が認められる。

色調、胎土、焼成 色調は褐色と暗茶褐色に大別されるが、1、3～9の外面に塗丹が認められる。黒斑は1～3、8～10の外面に部分的に3、8、9には内面全体に認められるものもある。胎土は砂粒が多く、長石、石英の混入も多い。焼成はバラつきがあり、焼成は良くない。

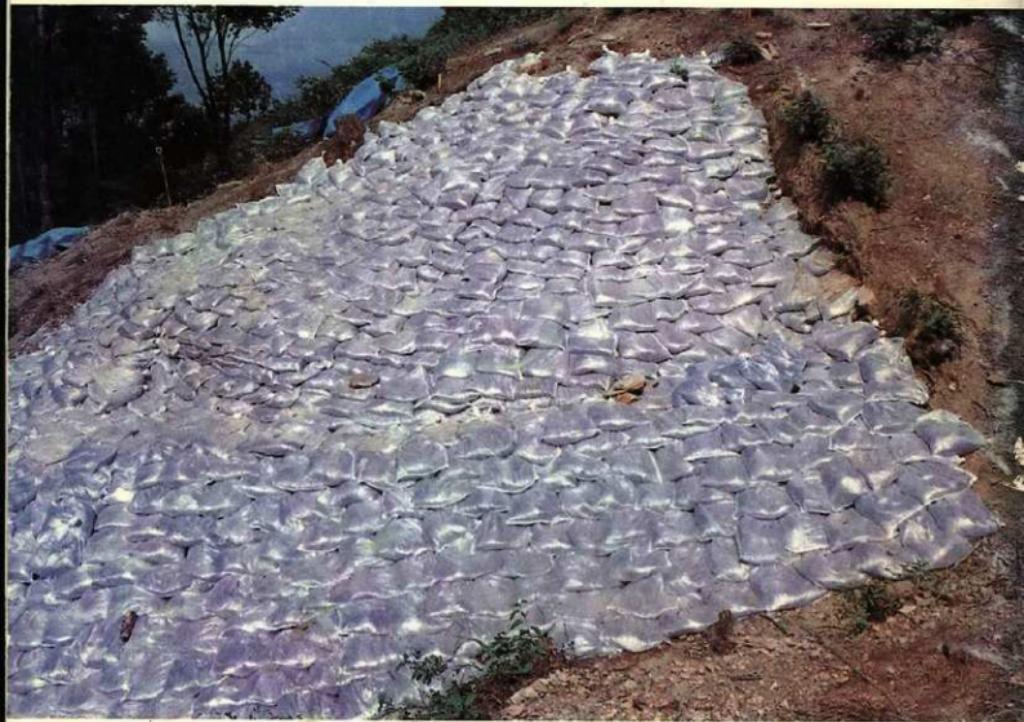
前方部の保存処置

検討の結果、ポリエチレン製の土のう袋に堀り上げた土を入れ積み上げることにした。土の量を変えることによって、複雑な遺構面の凹凸に合せて積むことが出来、また作業も能率的で有効な方法であった。全調査区(430m²)で5,000袋要し、さらにその上に防水用ビニールシートで覆い来たる冬に備えた。
