新富町文化財調査報告書 第 48 集

ぎ おん ぼる こ ふん ぐん  
祇園原古墳群 10

国指定史跡「<sup>にゅうたばる</sup>新田原古墳群」史跡整備にともなう発掘調査概要報告書(10)

新田原59号墳

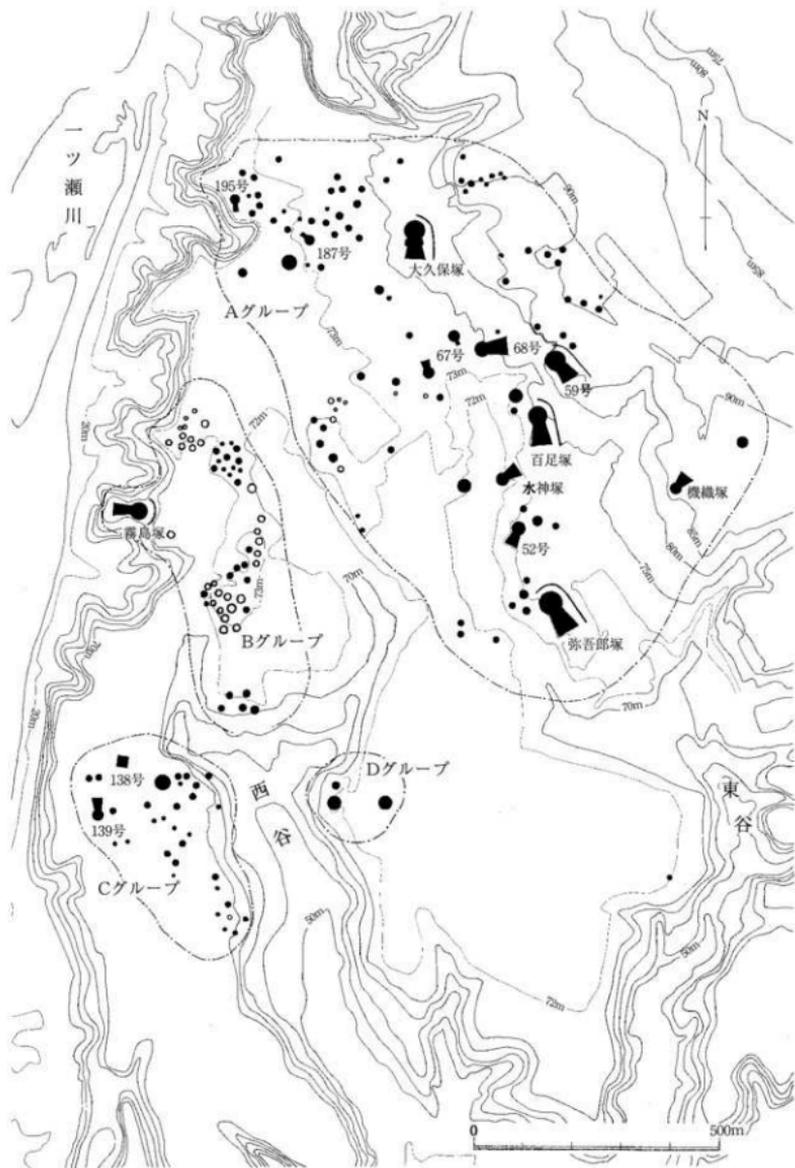
第2図 祇園原古墳群の古墳分布

このうち祇園原古墳群は一ツ瀬川左岸台地上にあり、154基の高塚墳が現存している。内訳は前方後円墳14基、方墳1基、円墳138基、墳形不明1基だが、これまでの発掘調査で、墳丘が消滅した円墳の周溝が40基確認されているので、古墳総数は194基に及ぶ<sup>(1)</sup>。

古墳分布は標高70～90mの台地上で、西側直下には一ツ瀬川が流れ、東は一段高い台地になっている。また台地には南北に貫入する2本の谷があり、古墳群はこれら谷地形によって区分されたA～Dの4グループに大別できる。

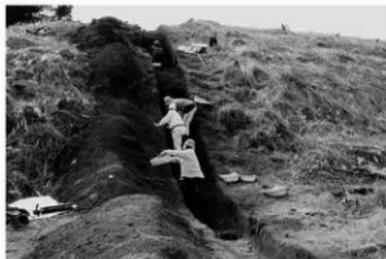
写真3 6トレンチ調査状況

6トレンチは仮の主軸から東側の周溝そして外堤までの範囲に及び、延長37m、幅1mの調査区である。墳頂には円筒埴輪の樹立痕は認められなかったが、墳頂から転落した埴輪片が確認できるため、もともとなかったとは断定できない。墳頂部に埋葬施設などは確認できない。テラスは現状で幅1m60cmを測る。テラス外側ではなくやや第2段傾斜に近い位置に円筒埴輪が3本確認できた。いずれも布握りなどの明確な鋳形が認められず、すべて現位置から転倒した状態である。2本はほぼ並んでいるが、残りの1本は間をおいた状態になっている。検出面の高さと遺存状態から、もともと間に円筒埴輪があったわけではなく、空間をわざとつくっていたものと考えたい。あるいは有機質の樹物が立ててあったのかもしれない。周溝は地表面からの深さ約60cmで底面が確認できた。墳丘及び外堤から転落した埴輪片が出土するが、後円部での検出量と比較してもあまり多くはなく、形象埴輪・須恵器はまったく含まない。外堤から周溝底面までの深さは1m50cm程度である。

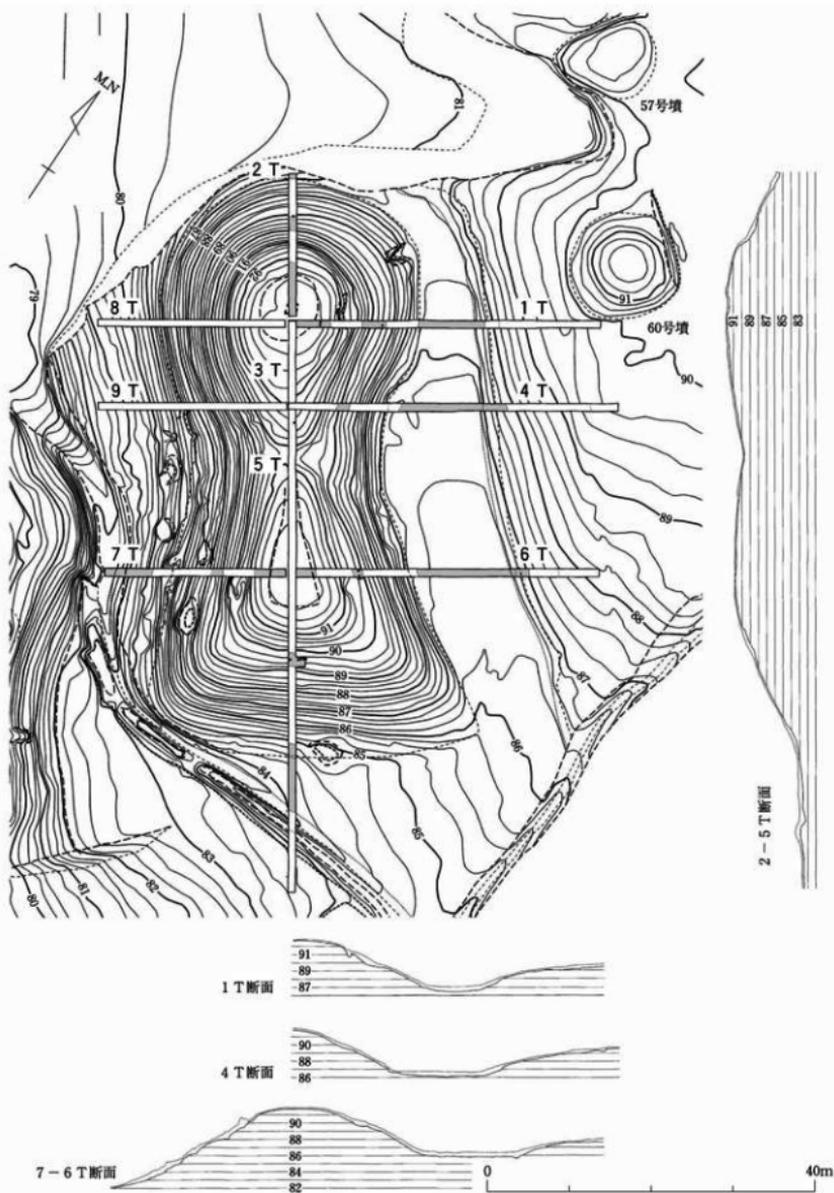
第3図 新田原59号墳の調査図

墳丘の仮の主軸から、前方部で東側に直交する位置に6トレンチ、西側に直交する位置に7トレンチを設定した。また後円部西側に8トレンチ、クビレ部西側に9トレンチを設定し調査を開始しているが、年度末を中心とした調査のため詳細は次年度の報告とする。

両トレンチを比較してみると、テラスは西側で標高89m80cm、東側で同88mで、西側が1m80cm高く、墳端は西側で標高86m、東側で同84m程度で、西側が2m高い。

後円部・クビレ部付近の東側に設定した1・4トレンチでのテラスの高さが標高89m80cmであることと、墳丘の仮の主軸で設定した各トレンチにおける後円部と前方部のテラス標高が89m20cm程度であることを考慮すると、東側ではテラス面は一定の高さを保っているが、そのまま西側に向けて傾斜するような設定になっていると考えることができる。

墳端は、1・4・6トレンチの成果から北から南へ傾斜するように低くなり、同様に西側へも傾斜した地形に忠実なつくりになっているようである。

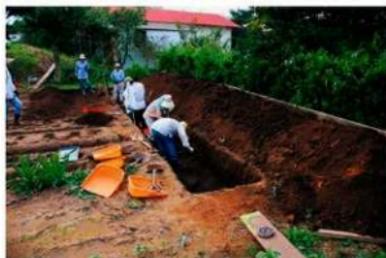
写真9 3トレンチの調査状況

3トレンチは延長12m50cm、幅1mの範囲を確認した。検出できた周溝の範囲は9m50cm程度で、客土の深さは約90cm、周溝埋土は約70cmを測る。周溝埋土からはまったく遺物は検出されない。4トレンチは延長11m、幅1mの範囲を確認した。検出できた周溝の範囲は9m70cmに及び、客土は深さ170cmで、周溝埋土は深さ60cmに及び。

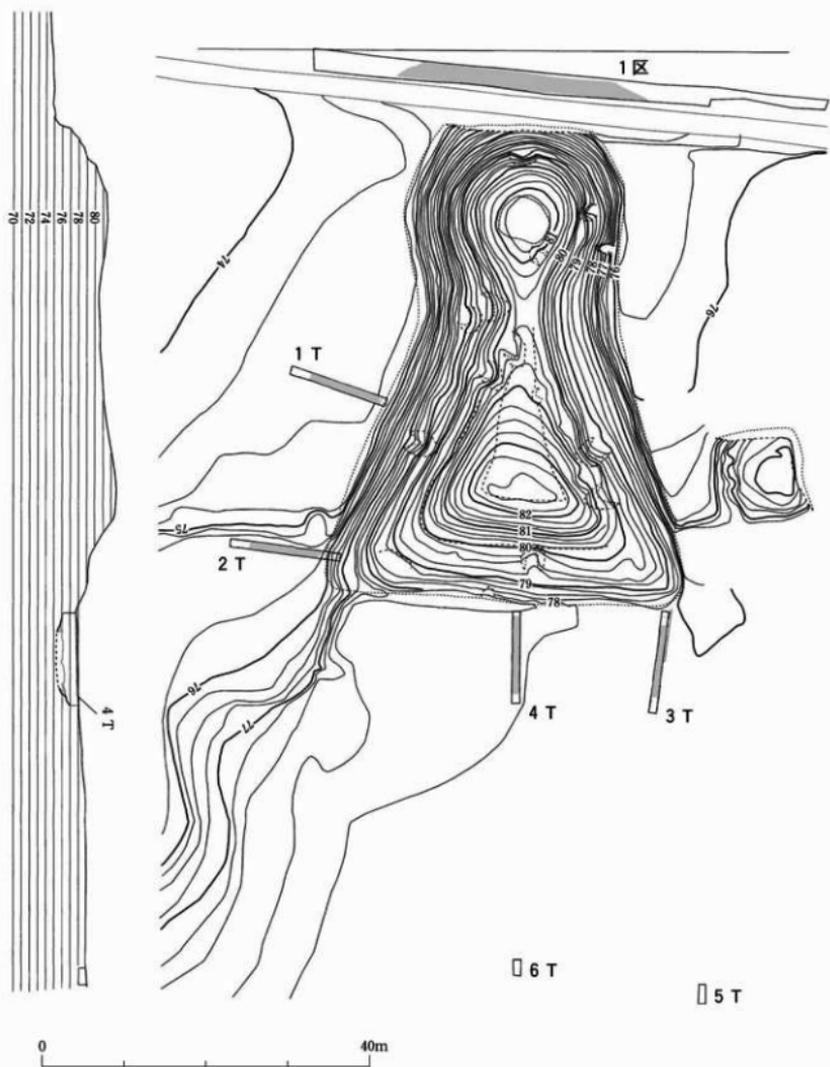
第4図 新田原68号墳の調査図

前方部北側に任意に設定した3トレンチと、仮の主軸上に設定した4トレンチ、そして地山の遺存度を確認するための5・6トレンチで確認調査を行った。

5トレンチは幅1m・延長2mで、6トレンチは幅1m、延長2m40cmの範囲を確認した。いずれも表土の下は硬混じりのブロック土で覆われており、地山までの検出には及ばなかったが相当の客土量が見込まれる。

以上4箇所のトレンチと以前確認調査におけるデータをまとめると、周溝の形状は後円部側で狭く、前方部側で大きく開く形状が想定される。前方部側の周溝は深さ2m50cmまでが埋まっており、前方部全面は現状より開く可能性が高い。

このような調査結果から土砂採取の際の土の移動によって相当量の地形の改変と墳丘形態の変化があったと予想される。

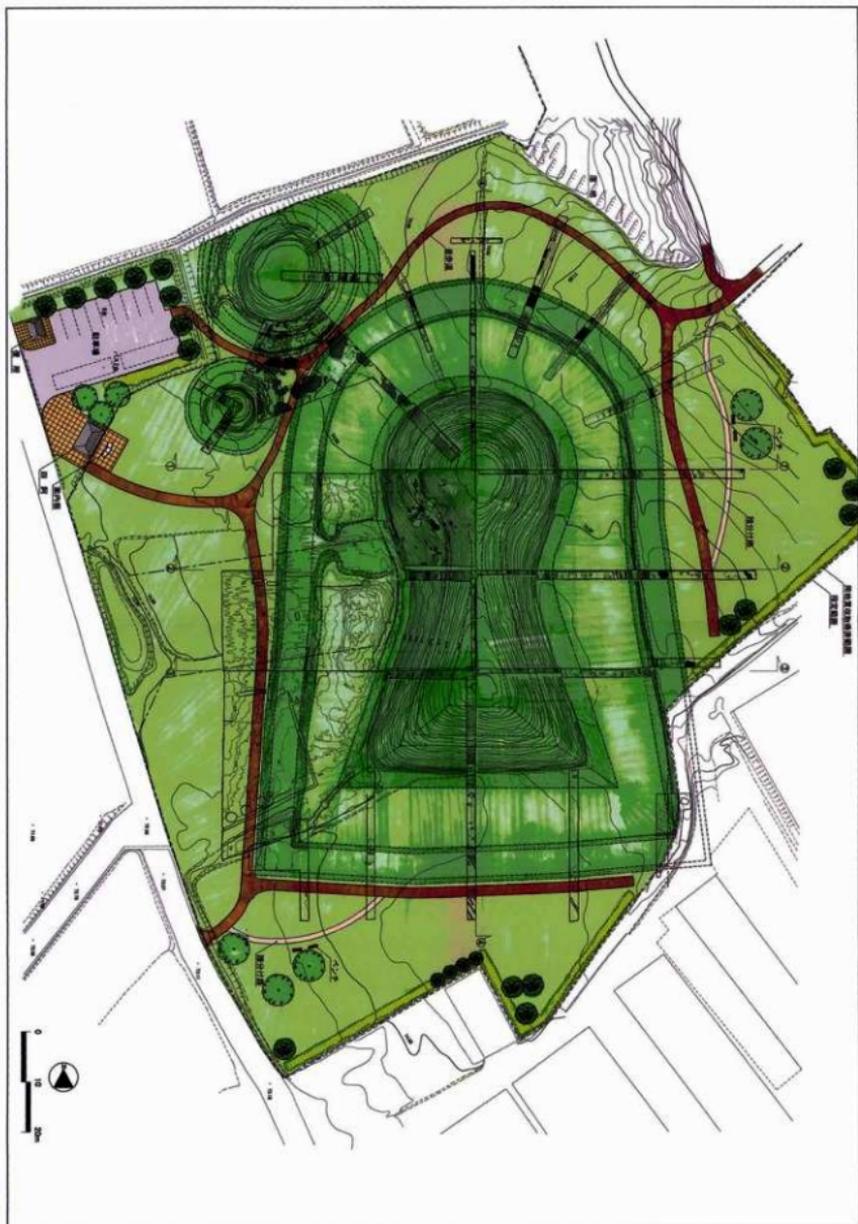
第5図 百足塚古墳の復元整備予定図面（計画策定中）

委託に先立ち、町教育委員会で作成した200分の1スケールの墳丘測量図に、それぞれ発掘調査した遺構実測図(20分の1)を合成して貼り込み、現況図平面図を作成した。このデータに加えて4本の各縦断面・横断面を作成し、復元図の基礎資料をまとめた。

次に平面図と断面図から想定される古墳築造当初の推定ラインと、遺構保存も含めた復元ラインを設定した。設定にあたっては遺構の検出できた箇所を参考に、ある程度の規格性を考慮したが、すべてが規格性をもって構築されたとはいえない箇所も存在したので、そういった箇所については現状を優先してラインを設定している。

復元ラインは中段のテラスや周溝の内部に堆積した土を遺構を保護できる範囲で取り除き、墳端部や外堤などのすでに掘削された箇所に移動して盛土復元する方法で設定している。

築造当初2段築成であった墳丘を築造当時の状態に復元するため、テラス幅を明瞭な状態で復元し、周溝と外堤については遺存していない箇所も多いが、外堤外に遺存する溝状遺構の存在などからいずれもかつて完周していたものと想定した。

- ① 古墳本来の遺構面は絶対的に保存し、復元に際しては一定程度の埋土や被覆土でこれを保護する。この際、埴輪などの外表施設も同様に重要な遺構ととらえ、樹立位置に遺存する個体は保護する。
- ② 横穴式石室は現状の体制では調査・保護するのに万全ではないため、開口しない方向で整備を行う。
- ③ 2段築成である墳丘の形態はなるべく明瞭に復元する必要があるためのテラスは極力わかるように整備し、復元製作した円筒埴輪列を設置できるようにする。
- ④ 周溝・外堤は古墳を構成する重要な属性であるため、これを極力復元整備する。
- ⑤ 史跡を重要な地域資源として捉え、地域に根ざした整備事業とするため、町民が参加して、より近い存在とするための協働による整備活用をはかる。
