平出遺跡

—平成19年度史跡等総合整備活用推進事業に係る発掘調査概報—

2009年3月

塩尻市教育委員会

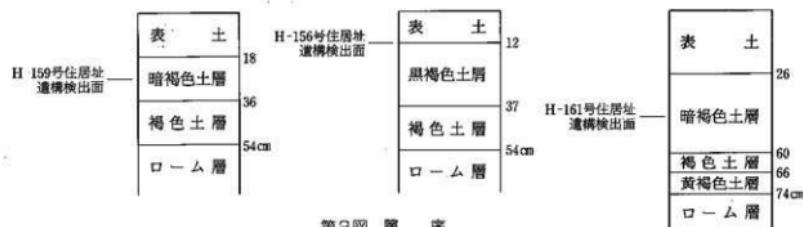
第2図 層序

基本層序としては、表土（耕作土）→暗褐色土層→褐色土層（漸移層）→ローム層となり、耕作が浅い場所では部分的に黒褐色土層が堆積していることが確認された。

今回の史跡整備にともなった発掘調査では、遺構の掘り下げがどの面から行われているのか、当時の生活面がどの位置にあったのか把握することに努めた。調査を進めた結果、暗褐色土層から住居址の掘り込みが確認され、暗褐色土層内を中心に古代の生活面が存することが確認された。

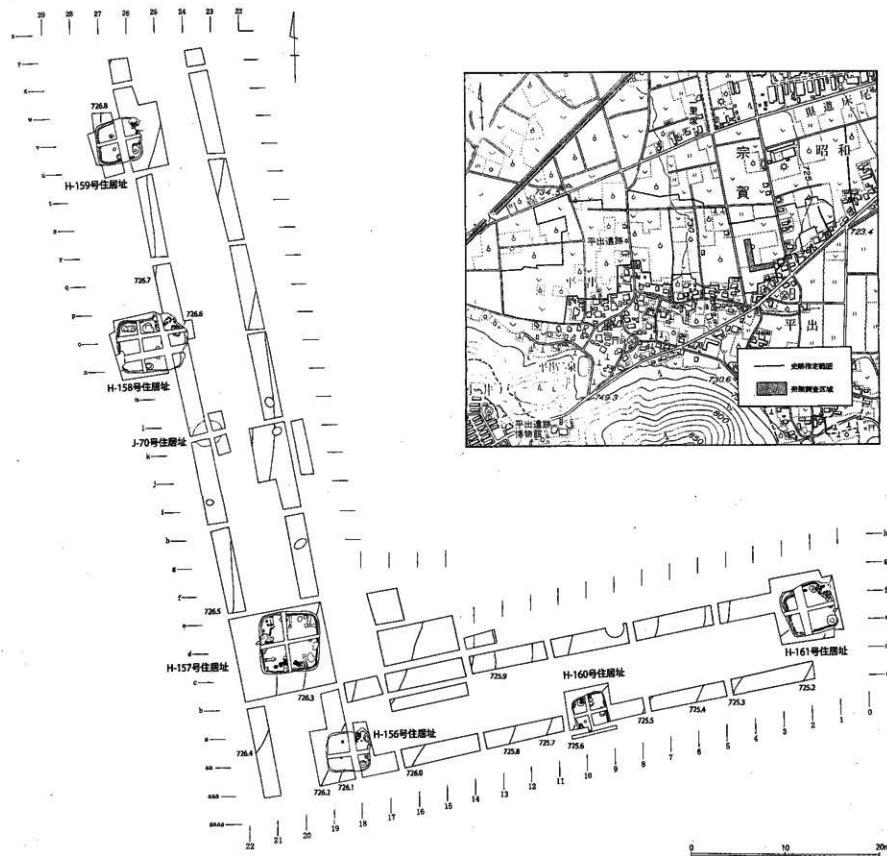
第3図 発掘調査区全体図 (S-1:4000)

平成19年度調査地区は「古代の農村」の平安時代整備地区にあたり、1,000 m²の範囲で調査が行われた。その結果、縄文時代1軒、古墳時代1軒、平安時代5軒の住居址が検出された。

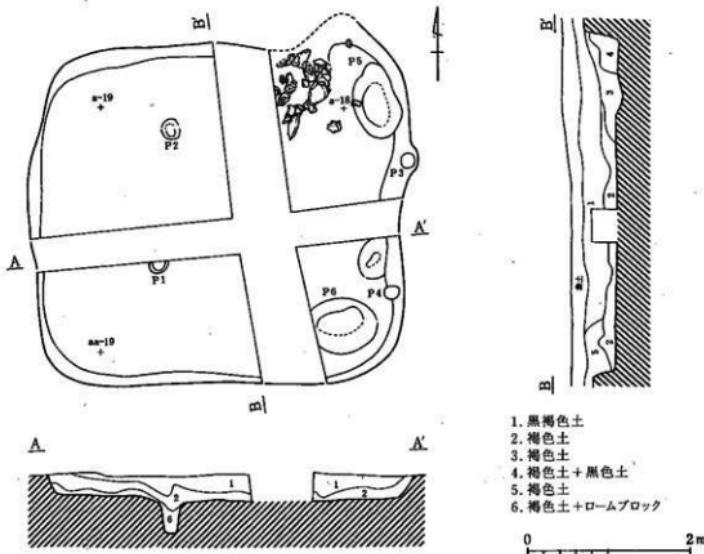
第4図 H-156号住居址

遺構 本址は調査区南西、aa-a-18~19グリッドに位置する。地表面より25cm下位において、褐色土層の中に黒褐色をした住居の輪郭が確認され、ローム層より12cm上位で検出することができた。住居址プラン確認後、東西南北にベルトを設定し、掘り下げを行った。

本址の規模は、南北4.15m、東西4.64mを測る、隅丸方形プランの住居址である。壁高は検出面より16~47.5cmで、南北区画がやや低くなつておらず、立ち上がりは急で、壁下に周溝は確認されなかつた。北壁やや中央東寄りに石組みカマドが検出されたが、一部崩落しており、西側半分もベルト内にあるため詳細は不明である。内部にはわずかに焼土の堆積も確認された。床面は全体に堅いが、西側は縮まりが悪く、後世に荒らされた可能性も考えられる。

住居址内には、6カ所のピットが確認されており、深さ30cm前後のP1~P4が位置的に多少ずれはあるが、主柱穴と考えられる。これらの柱穴は径20~24cmを測る。P6は、覆土上層に貼り床が一部残っており、住居址より以前のピットとも考えられる。またカマド脇のP5より、ほぼ完形の黒色土器碗が出土している。

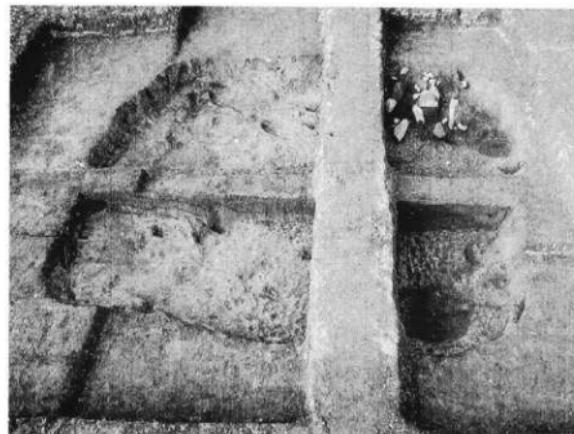
H-156号住居址(南より)

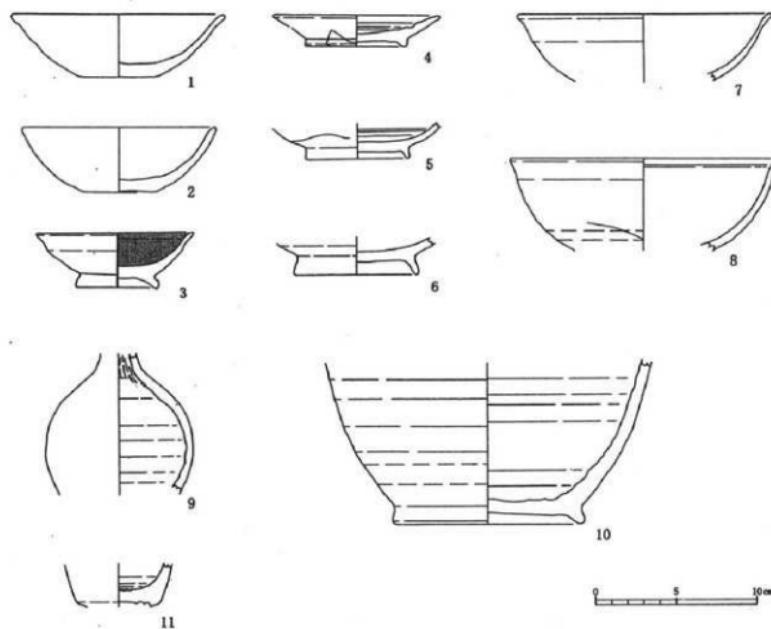
第5図 H-156号住居址出土土器

遺物 1~3までが土器部で、1・2は杯、3は黒色土器碗である。4~11は灰釉陶器で、4は段皿、5~8は碗、9・11は小瓶、10は壺である。鉄製紡錘車も出土している。遺物の出土量は比較的少ない。

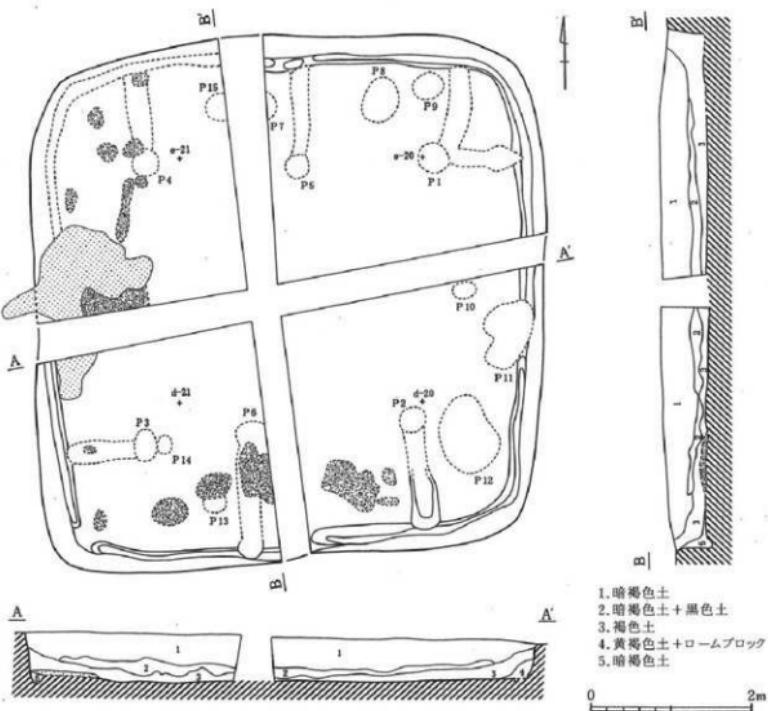
第6図 H-157号住居址

遺構 本址は調査区の南西、H-156号住居址の北、c・d・e-19-21グリッドに位置する。表土より24cm下位において、褐色土層の中に暗褐色のプランが確認された。住居址プラン確認後、東西南北にベルトを設定し、掘り下げを行った。

本址の規模は、東西6.32m、南北6.38mを測る、隅丸方形プランの住居址である。壁高は検出面より38~60cmで、壁の残りが良い。立ち上がりは垂直に近く、壁下に周溝が確認された。周溝は未掘であるが、全体を一周し、住居間仕切り用と考えられる溝が北壁から3本、南壁から2本、東西壁からそれぞれ1本、周溝から垂直に伸びているのが確認できる。ビットも未掘であるが、床面精査により18ヶ所検出し、その配置からP1~P6が主柱穴と想定された。

西壁中央付近に粘土と焼土の広がりが確認できることから、ここがカマドと推定される。カマド礫はあまり確認できず、形状も崩れていた。東西ベルトを跨いだ南側の床面近くからは土器が多く出土した。また、焼土塊が西壁から南壁にかけて、床上10cmの高さで点在していた。

床は全体に平坦だが、やや軟質である。P2から南壁にかけての間仕切り用溝からは比較的残りの良い甕が出土している。

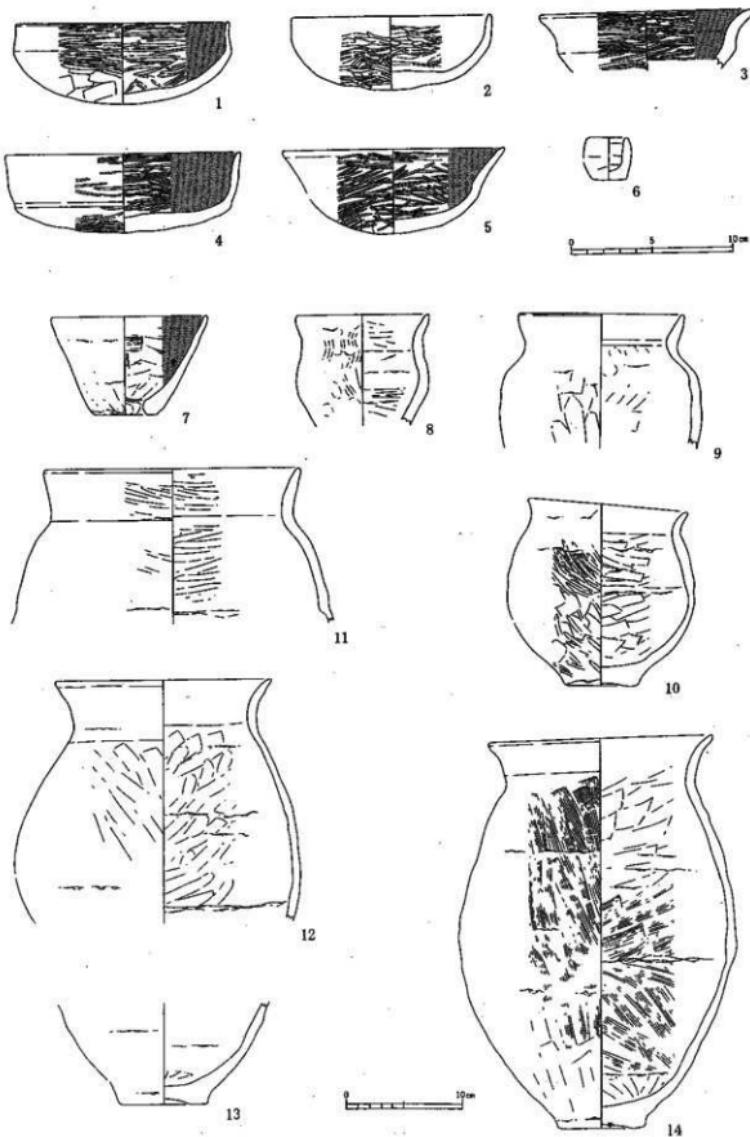
第7図 H-157号住居址出土土器

遺物 本址は今回調査された住居址の中では比較的多くの遺物が出土している。すべて土師器で、1~5が杯、7が瓶、8~10が小型甕、11~14が甕、6がミニチュア土器である。

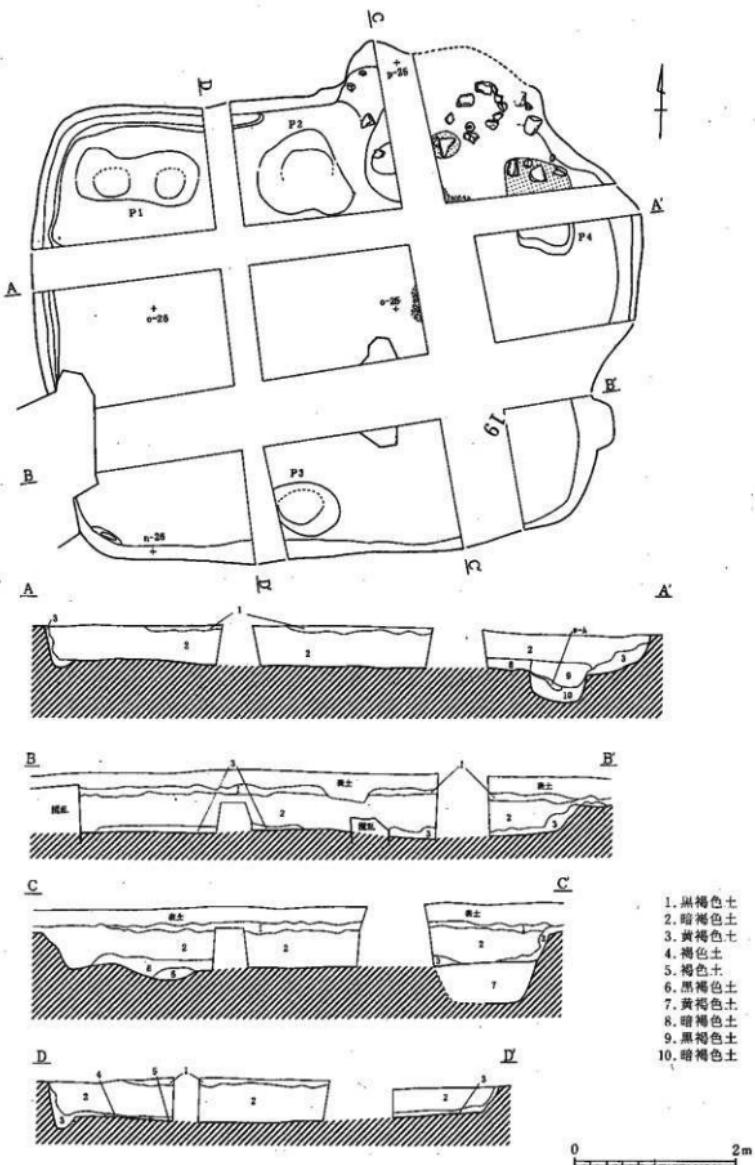
第8図 H-158号住居址

遺構 本址は調査区北西部、J-70号住居址北にあり、n・o-24～26グリッドに位置する。地表面より26.5cm下位において、褐色土層中に暗褐色をした住居の輪郭が確認された。ローム層より6～12cm上位において検出された住居址プラン確認後、東西南北にベルトを2本ずつ設定し、掘り下げを行った。

本址の規模は、南北5.6m、東西6.5mを測るが、カマドと東壁側に張り出し部が設けられており、これを含めると南北6.28m、東西7.6mのやや形がくずれた隅丸長方形プランの住居址である。

壁高は検出面より30～67cmを測り、周壁はやや急な立ち上がりであるが、東壁張り出し部は緩やかな傾斜となっている。周溝は北西区画壁下から西壁の搅乱部まで残存している。深さは3～14cmほどである。

カマドは、北東部に礫や粘土・焼土の広がりがあることからこの位置にあったと推測されるが、崩落が激しく詳細は不明である。床面は比較的堅いが、住居址中央部から北壁下までが、特によく縮まった堅織な床である。カマドが存在したと思われる北東部は砂利・粘土粒・炭化材・焼土粒混じりの土が10cmほど堆積していたが、その下にはしっかりした床が見られた。南壁下は10cmほど高い堅い床面になつておらず、あるいは改築の名残とも考えられる。

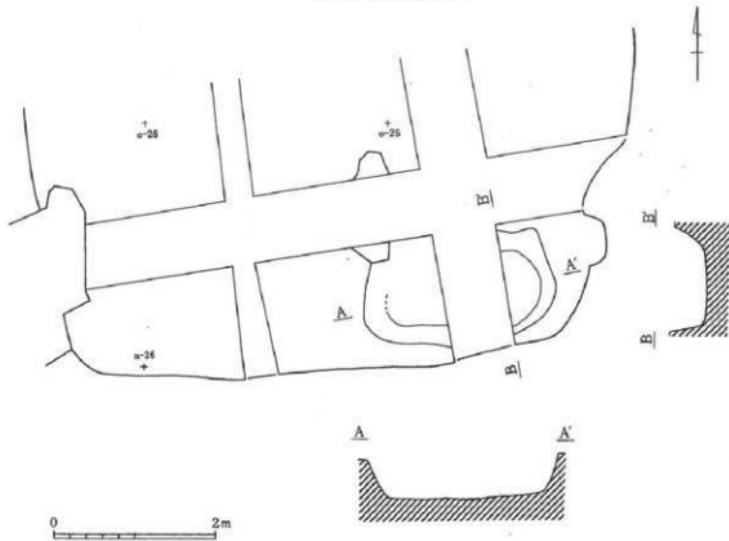
第9図 H-158号住居址内土坑

ピットは4ヶ所確認されたが、主柱穴は特定できなかった。南東隅に東西径216cm、深さ45cmの穴が存在するが、覆土上層は一部貼り床が残り、内部の土はロームブロックを多量に含む黄褐色土の単層をなしていたことから、なんらかの理由で一度に埋められたと考えられる。住居との関係は不明である。

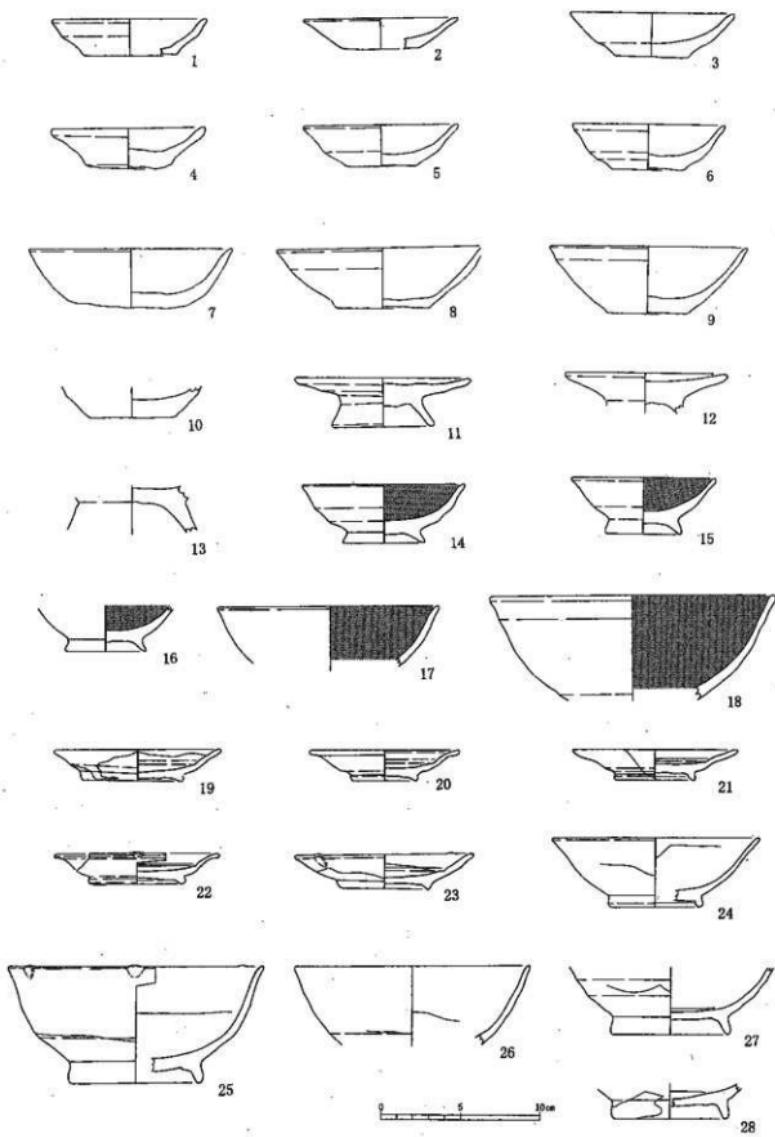
第10圖 H-158号住居址出土土器 (1)

遺物 本調査では最大の住居址であり、遺物の量も多かった。1~18・29・30は土師器で、1~10が杯、11~13が盤、14~18は黒色土器の椀である。19~28は灰釉陶器で、19~23までが段皿、24~28が椀、そのうち22・23は輪花皿、25は輪花椀であった。19の段皿は完形で、カマドのものと考えられる疊近くから出土している。29は土師器鉢で、30が小型甕である。鉄製品も数点出土している。

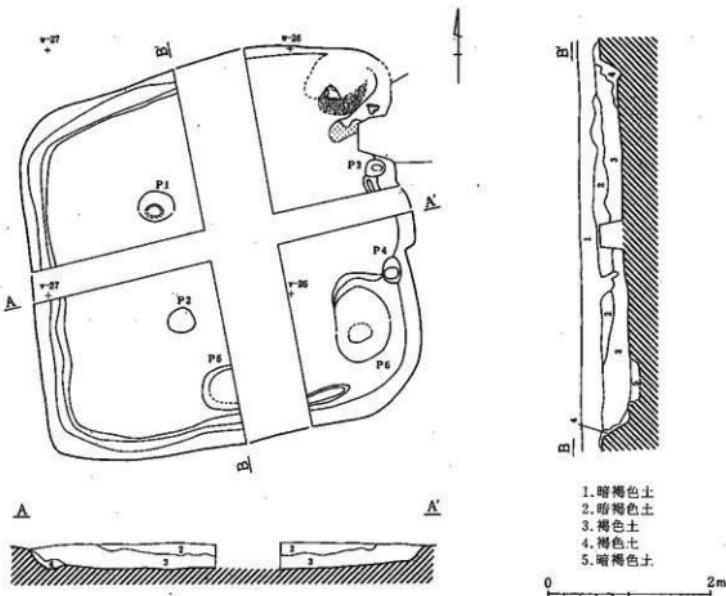
第12図 H-159号住居址

遺構 本址は本調査区の最北にあり、u・v-25・26グリッドに位置する。地表面より28cm下の暗褐色土層中に褐色をした住居の輪郭が確認され、ローム層より6~12cm上位において検出できた。住居址プラン確認後、東西南北にベルトを設定し、掘り下げを行った。

本址の規模は南北4.68m、東西4.65mを測る隅丸方形プランの住居址である。周壁はややゆるやかに立ち上がり、壁高は検出面より21.5~31.5cmを測る。周溝は北西から南西区画にかけての壁下をめぐるが、南東区画には認められなかった。深さは1~6.5cmほどである。

カマドは北東隅と考えられるが、住居址東の攪乱により、残存状態が悪い。床付近にはわずかに焼土と粘土がみられた。礫が多少遺存していたことから、石組みカマドと思われる。

床面は西側がやや堅い。また、東壁中央張り出し部は壁に向かってゆるやかに高くなつておらず、特によく叩き締められていた。

ピットはP1~P6が確認された。P1~P4が主柱穴と考えられる。大きさはP1・P2が径約38cm、P3・P4は径約23cmと比較的そろつており、深さは45~58cmである。

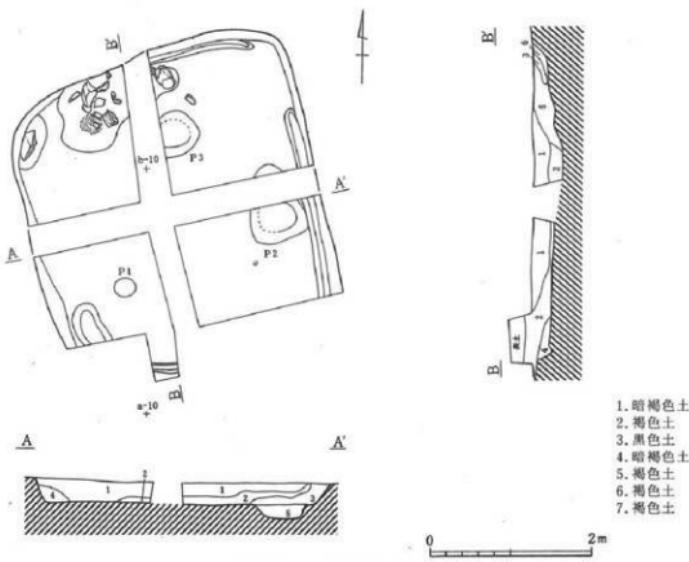
第14図 H-160号住居址

遺構 本址は調査区中央南、a・b-9・10グリッド付近に位置し、地表面より30cm下位において、褐色土層の中に暗褐色をした住居の輪郭が確認され、ローム層より8cm上位で検出することができた。住居址プラン確認後、東西南北にベルトを設定し、掘り下げを行った。また、本址は南壁が調査区外にあったため、ベルトを設定して新たに南にグリットを設けたが、壁が確認できず、一部のみベルトを崩して南壁の確認を行っている。

本址の規模は、南北3.8m、東西3.6mを測る隅丸方形プランの住居址で、本調査区では最小の住居である。壁高は検出面より12~29.5cmで、西壁がやや高くなっている。立ち上がりはやや緩やかで、周溝は南西区画から、おそらくは南壁下を回り、東壁途中で途切れ、再度北東隅からカマドまで残る。深さは2~5cmほどである。

カマドは残存状態が悪く、石組みに使用されたと思われる20cm前後の礫が散らばり、粘土ではなく、床面に焼土がわずかに見られた。床は全体に平坦で堅く締まっている。

ピットはP1~P3が確認されたが、主柱穴は特定できなかった。P2は覆土上層に一部貼り床が残つており、本址より古いピットとも考えられる。

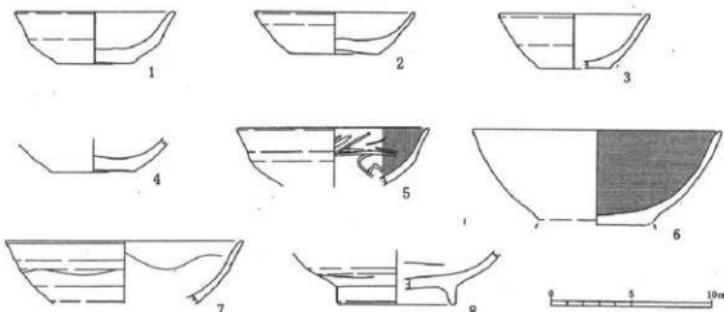
第15図 H-160号住居址出土土器

遺物 住居が小さかったため、全体的に遺物の量も少なかった。1~6は土師器で、そのうち1~4が杯、5が黒色土器の杯、6が黒色土器の椀、7・8が灰釉陶器の椀である。

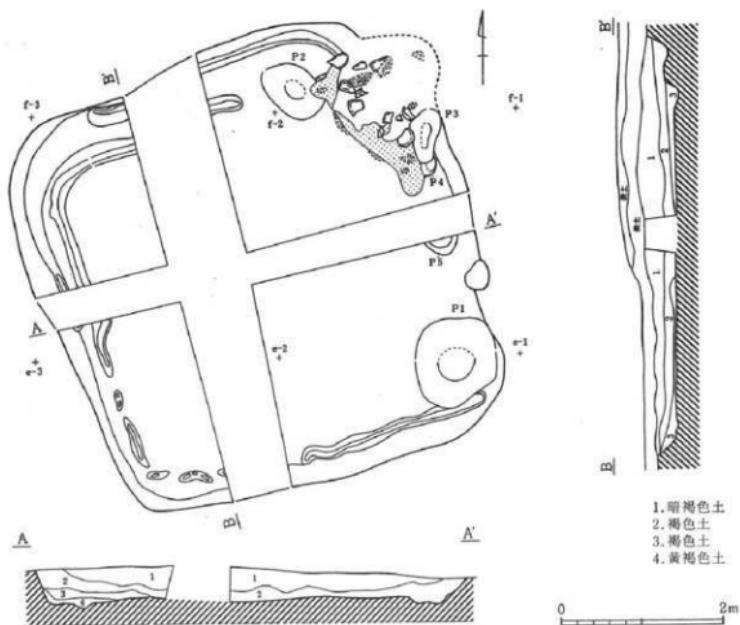
第16図 H-161号住居址

遺構 本址は調査区東端、d・e・f-1・2 グリッド付近に位置し、地表面より 20cm 下位において、褐色土層の中に暗褐色をした住居の輪郭が確認され、ローム層より 12cm 上位で検出することができた。住居址プラン確認後、東西南北にベルトを設定し、掘り下げを行った。

本址の規模は、南北 5.48m、東西 5.22m を測る、隅丸方形プランの住居址である。壁高は検出面より 21~39cm で、削平により南北で傾斜が大きい。東壁は調査区域外に位置したため、高さは不明である。立ち上がりはやや緩やかで、周溝は東壁下を除いて全体を走っているが、南西区画は残りが悪かった。カマドの西脇から北壁・西壁中央部にかけては、周溝が二重になっており、その間には床面より高い位置で黒色土混じりのロームが確認された。ロームは床下 12cm ほどの高さで、東側にも存在したと思われ、住居プラン拡張の可能性も考えられる。周溝の深さは 3~6cm ほどである。

カマドは北東隅に設けられ、石組みの礎がよく残っていた。上層は筋状の搅乱が入っていたが、広い範囲に粘土が広がり、その下に焼土層が見られた。床面は全体に堅く、特に北半分はよく締まり、堅緻だった。

ピットは 5 カ所確認されたが、主柱穴は特定できなかった。

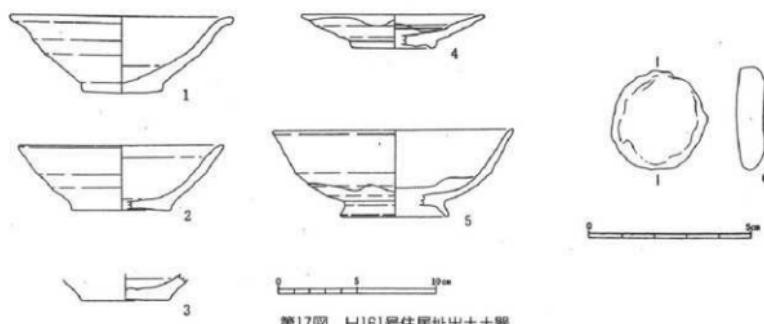
第17図 H161号住居址出土土器

遺物 全体的に遺物の量は少なかった。1・2は土師器杯、3は土師器小型甕、4は灰釉陶器の段皿、5は灰釉陶器の碗である。土製円盤も出土している。

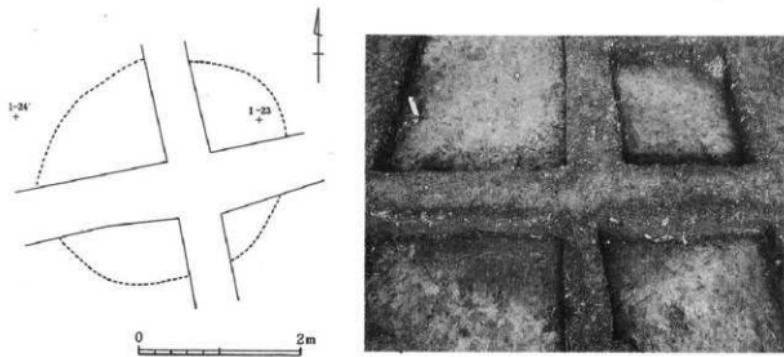
第18図 J-70号住居址

遺構 本址は調査区西部、k・l-23グリッドに位置している。表土を20cm掘り下げた褐色土層中に、やや色調の異なる暗褐色の住居プランが確認された。本址の規模は南北約2.7m、東西約3.2mの円形プランの住居址で、そのプランの形状や検出段階で上層面より出土した土器片から、縄文時代の住居と思われた。

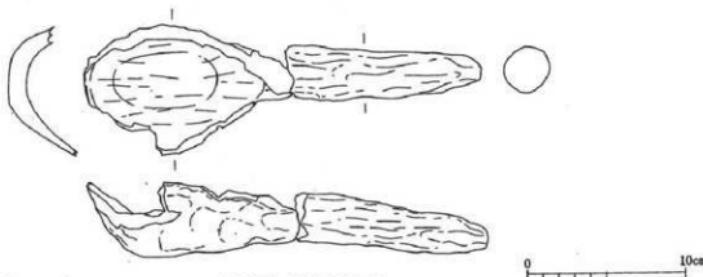
第20図 柄杓形土製品

柄杓を模した土製品で、杓部は1-23グリッドの地表から30cmほど下がった地点で見つかり、柄部はi-23グリッドの地表から30cmほど下位の暗褐色をした落ち込みの上層から見つかった。出土場所は互いに10mほど離れていたが、整理調査の結果、柄と杓が一部接合し、同一固体であることが分かった。

杓部は幅8.0cm、長さ13.0cm、深さ4.0cmを測る。杓の先端の一部には口縁部が残っているが、そのほかは全体的に欠損している。柄部は径2.9cm、長さ12.0cmの棒状で、先へ行くほどやや細くなっている。両部とも赤褐色をした土器で、手捏製であるが、杓部の内部は縱位方向に磨いたような痕跡が残る。時期については、伴って出土した土器がないため特定できない。柄杓形土製品は全国的に見ても出土例は少なく、まして平出遺跡のような集落遺跡から見つかるることはまれである。

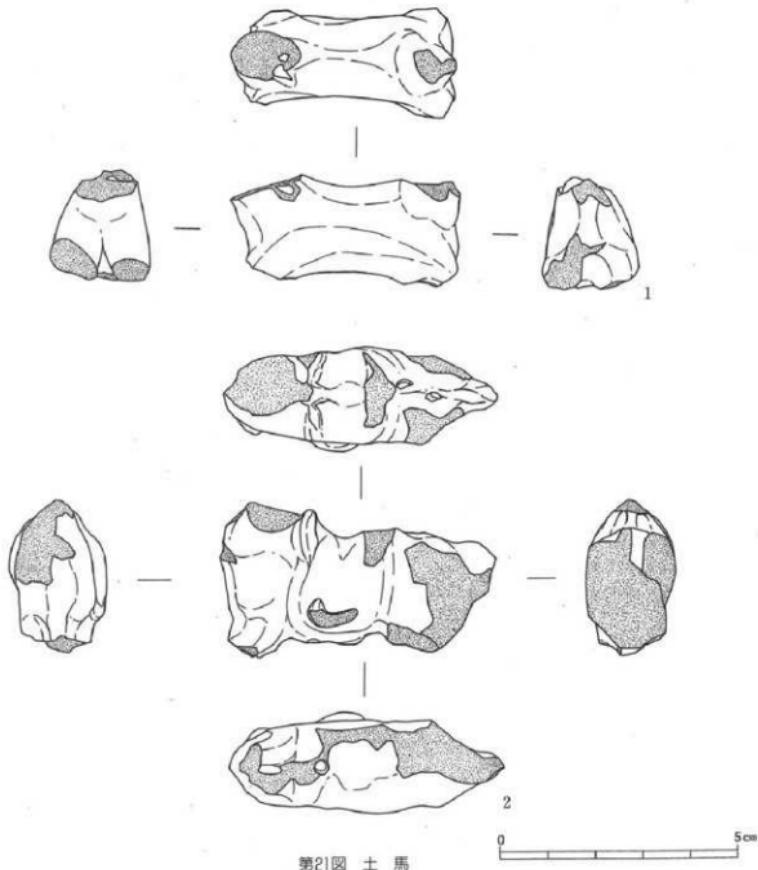
第21図 土馬

図21-1は今年度の調査で見つかったもので、k-21グリッド上層にて一括採取した遺物の中に混じっていた。上部2箇所、下部4箇所が欠損しているが、上部には頭部および尾部が、下部には前後脚部が付いていたと思われる。飾りの表現がない「裸馬」を表現したものと考えたいが、欠損部が多いため

馬であるかどうかは断定できない。図21-2は平成18年度調査において見つかった土馬である。いわゆる「飾馬」で、背にあたる部分には鞍、左側の胸部には鏡と思われる表現が施されている。出土場所や出土状態などは特定できない。長さ5.7cm、高さ3.2cm、幅1.9cmを測り、頭部、脚部、尾部と思われる部位が欠損している。裏側には1ヶ所穿孔がされているが、土馬を立てる際、この穴に棒状のものを通し、何かに刺すことによって固定したのだろうか。

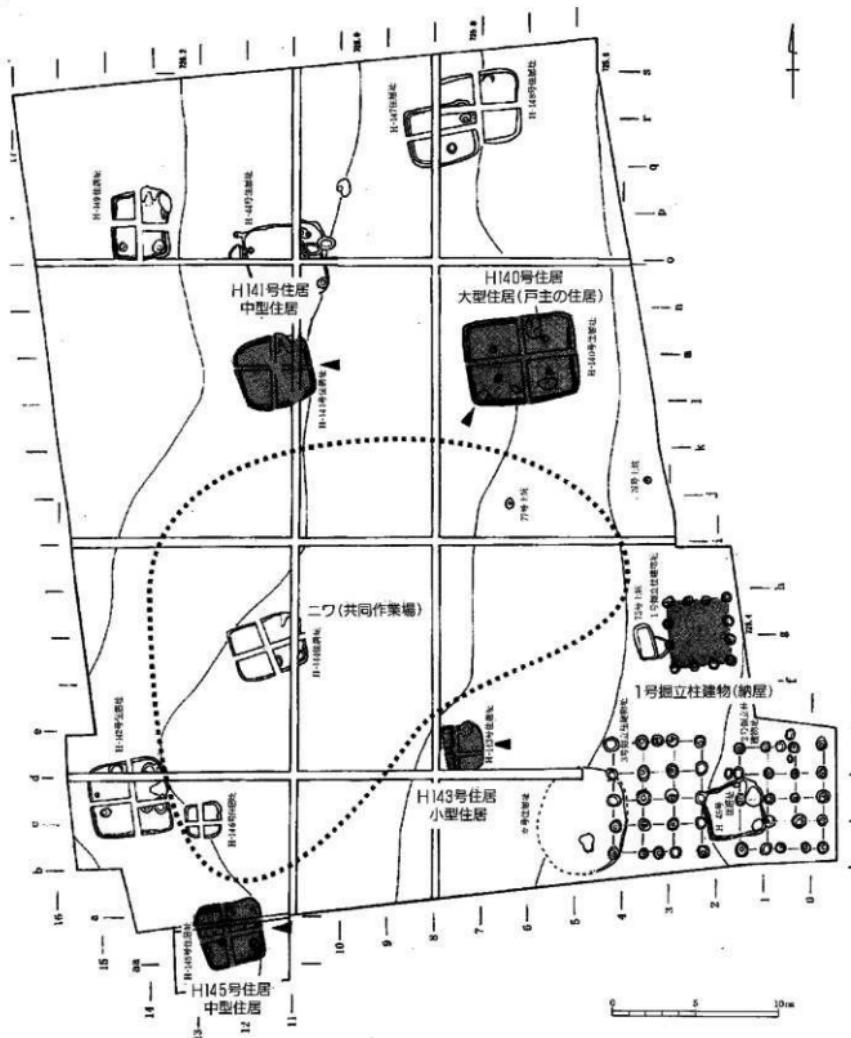
第25図 「古代の農村」平安時代地区復元建物分布図

11世紀前半に属する17軒の住居址と同時期と考えられる1号掘立柱建物址の中から、住居址の配置状況、竈の位置、墨書き器の出土状況などを総合的に検討し、大型住居1(H140)、中型住居2(H141・145)、小型住居1(H143)、掘立柱建物1(1号)の5棟の建物を復元することとした。そして、この5棟の建物が「一戸」を構成し、新開地に進出した人々のムラを再現することとした。

大型住居は戸主の家、中・小型住居は戸主以外の家族の家、掘立柱建物は納屋としての機能を有すると想定した。これらの建物が共同作業場としてのニワを囲むように配置されている。裸地となつているニワは、農作物の乾燥・脱穀などの収納作業を営む農家にとって必須の空間である。

建物復元の周囲は、古代の平出では畑作が中心であったことから畑地ゾーンを配置し、また、その外縁には近隣建物との緩衝帯としての植栽を行う修景植栽ゾーンを配することとしている。そして、建物の周囲には有用植物が繁茂し、生活臭のある景観の創出を目指すこととしている。

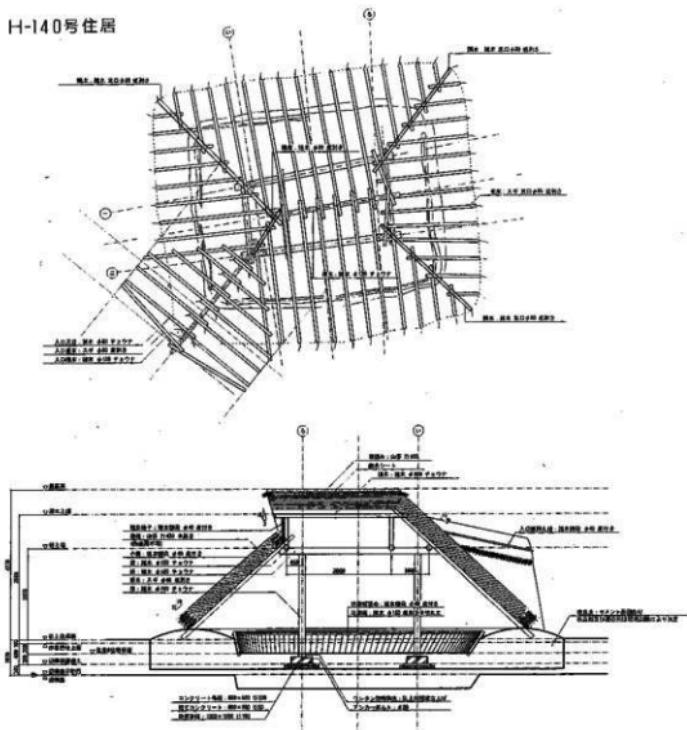
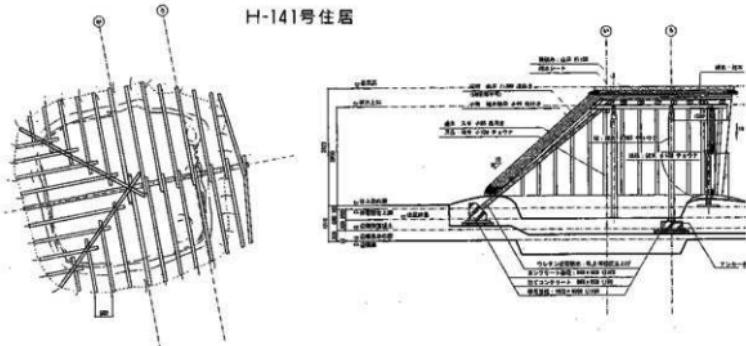
第26図 建物復元検討図(1)(S=1:100)

H-140号住居

H-141号住居
