きた ほん じょう せき
北 本 城 跡 Ⅲ

長野県飯田市教育委員会

1. 本書は、座光寺保育園建設に先立って実施された、北本城跡の緊急発掘調査報告書である。
2. 調査は、飯田市教育委員会の直営事業として実施した。
3. 平成15年度に現地調査、平成16年度に整理作業及び報告書刊行を行った。
4. 現地での調査は羽生俊郎が、整理作業は坂井勇雄が担当した。
5. 発掘調査及び整理作業にあたり、遺跡略号KHJ1728-1を用いた。また、遺構については以下の略号を使用している。
竪穴住居址-SB 建物址-ST 柵列-SA 土坑-SK 溝址-SD
6. 北本城跡における発掘調査位置は国土基本図の区画LC75-03 26に位置し(社団法人日本測量協会1969「国土基本図図式 同適用規定」参照)、グリッド設定は飯田市埋蔵文化財基準メッシュ図に基づいて株式会社ジャステックに委託した。
7. 本書の記載は、住居址・建物址・柵列・土坑・溝址の順とし、住居址については時期の古い順に記載している。
8. 土層の色調・土性については、小山正忠・竹原秀男 1996『新版標準土色帖』を用いている。
9. 土器実測図に於ける土器断面の網掛けは灰釉陶器を表現し、石器実測中の網掛けは磨耗を示す。
10. 本書に関わる図面の整理は、調査員・整理作業員の協力により、坂井勇雄が行った。
11. 本書は坂井勇雄が執筆・編集し、吉川 豊・小林正春が校閲した。
12. 遺構写真は調査担当者が撮影し、遺物写真は西大寺フォト 杉本和樹氏にそれぞれ委託した。
13. 本書に関連した出土遺物及び図面写真類は飯田市教育委員会が管理し、飯田市川路1004-1飯田市考古資料館に保管している。

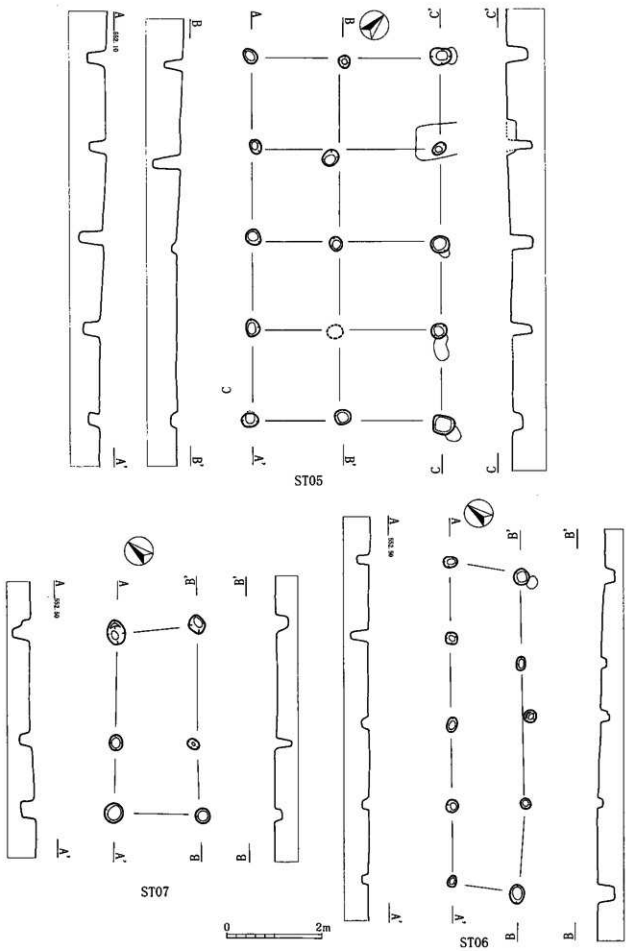
插图7 ST05·06·07

遺構 AA47グリットを中心に検出した。整理時に検討し建物址とした。SK23・SK24と重複関係にあるが前後関係は不明である。規模は桁行4間(約7.7m)×梁行2間(4.1m)の長方形を呈する総柱建物址で、棟方向はN-45°-Wを示す。南側が調査区外になるため不明であるが、建物規模が拡大する可能性がある。柱間寸法は桁行で1.8~1.9m、梁行が2.0~2.1mを測る。柱穴は径24~40cmの円形・方形を呈する。

遺構 AG43グリットを中心に検出した。整理時に検討し建物址とした。規模は桁行4間(約6.7m)×梁行1間(約1.5m)の長方形を呈する。棟方向はN-50°-Eである。遺構の南側部分が一部削平を受けていたため状況が不明であるが、建物規模は拡大する可能性がある。柱間寸法は桁行で1.6~1.8mを測る。柱穴は径約20cmの円形を呈する。

遺構 AF43グリットを中心に検出した。ST08と重複関係にあるが前後関係は不明である。規模は桁行2間(約4.1m)×梁行1間(約1.9m)の長方形を呈する。棟方向はN-46°-Eである。柱間寸法は桁行で1.5~2.2mを測る。柱穴は径約20~40cmの円形を呈する。
