西原土地区画整理事業第1工区

第11次発掘調査報告書

(中越・十三塚遺跡)

宮田村遺跡調査会

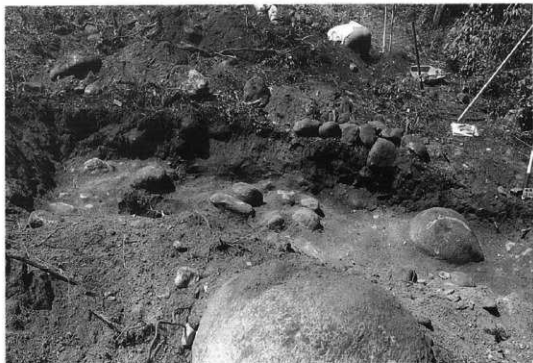
図7 第3トレンチ

①のトレンチで表土の下がすぐに礫層となっている地点があったものの人工的なものではなく、いずれのトレンチからも、遺構・遺物の出土はなかった。とくに③の地点は、果樹園となっていた関係か、表土がかなり削平されていた。
