# 森將軍塚古墳

—保存整備事業第5年次発掘調査概報—

保存整備事業第5年次発掘調査概報

長野県更埴市教育委員会

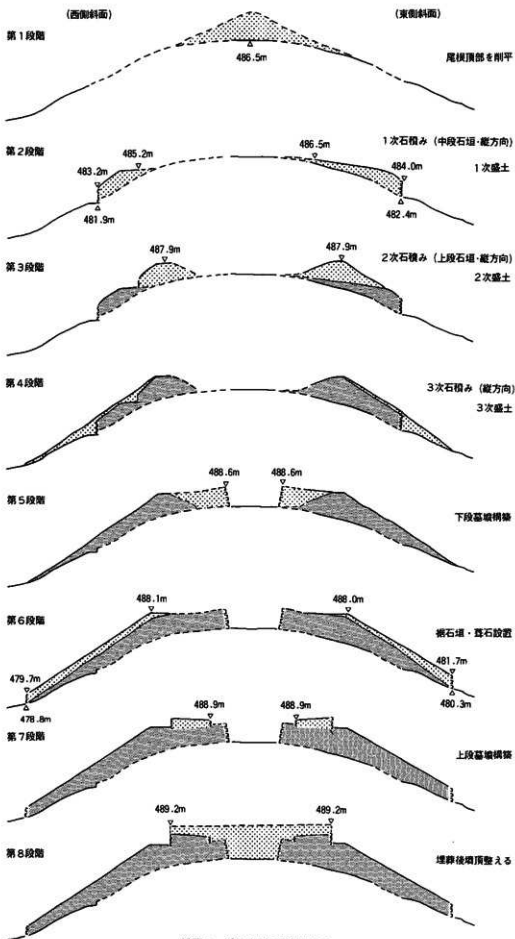
挿図2 後円部墳丘築造過程

本年度の後円部墳丘復原工事に伴う発掘調査は、後円部墳丘築造過程を明らかにすることを目的として行われた。その成果は、前述されたとおりである。現段階では、十分な検討がなされておらず、調査団としての統一見解をもつには至っていないが、調査結果に基づき後円部墳丘築造過程を順を追って、第1段階から第8段階に整理を行った。

**第2段階** 標高482m 前後の所に石垣(中段石垣)を設け、標高485m程まで盛土。標高482m前後の高さは、西側では地山を削平したり、多少の盛土(10~20cm)を行っていることが、墳麓へ続く黒色土層の存在により知ることができる。後円部背面では、岩盤上に石垣を積んでおり北西コーナー付近では、二重に石垣が設けられている。外側の石垣は、標高482mから481mと西側に寄るにしたがって、石垣底面が低くなっている。東側くびれ部付近では、標高483.5m程に地山が高くなってゆくのに沿って石垣底面の高さも高くなっている。中段石垣は、ほぼ地山ないし岩盤上に積まれている。北西コーナー付近の二重の石垣は、内側の石垣をもつと墳丘内に設けることにより、標高482m程の石垣底面を得ることができ、また墳丘も張り出さずに丸く造ることができるものであるが、外側に補強(?)の石垣を設けていることは、この部分の墳丘を張り出すことを意図していたものと考えられる。約100m程の墳丘を企画したものでないだろうか。

中段石垣は、「L」字形に横方向と、墳頂への縦方向との石垣が一体に積まれ、石垣間は締め固め盛土が行われている。こうした「L」字形の箇所は、11箇所確認された。このことは、後円部墳丘全

体が同一に盛土されたものではなく、石垣間のブロック毎に盛土されたものであり、墳丘中心部に尾根を利用していることによるものと考えられる。また、隣どうしの縦方向石垣の石垣面のあり方から、ㄗ・ㄗと続く所、┌・┌と向き合う所、┌・┌と相対する所があり、縦方向石垣の間の盛土順位を知ることができる。┌・┌と向き合う所は2箇所あり、早い段階で盛土された所である。それに対して、ㄗ・ㄗと相対する所も2箇所あるが、この間は遅い段階で盛土されたものである。特に西側にみられる箇所では、標高483m程しか盛土されず、次の第3段階に泥岩破砕礫によって盛土されており、第2段階では、ここだけ一段低い盛土で終わっている。

**第3段階** 標高485m程の所に石積み(上段石垣・縦方向石積み)を設け、標高488m程まで盛土。この段階と、第4段階に設けられた縦方向石積みは、墳丘封土解体工事が締め固め盛土面までであったこと、できるだけ遺構を壊さないという保存整備の方針上、石積み裾部まで掘り下げない箇所が多く、識別できない箇所もある。

**第4段階** 墳裾から、墳頂付近まで締め固め盛土を行い、中段石垣、上段石垣の前面に締め固め盛土で覆う。しかし、東側くびれ部から8列目までの石垣部分には締め固め盛土はなく、泥岩破砕礫と角礫によって石垣間は盛土されている。この部分の盛土は、次の第5段階の墳裾石垣、墓石積み段階に盛土されたのものであると考えられる。

**第5段階** 下段墓壁の構築。第4段階までの盛土によって、墳頂部には大きくぼみができあがっておりそのほぼ中央に、下段墓壁を積みながら盛土される。このことは、Ⅰ・Ⅲ・Ⅴトレンチの断面観察により、盛土は、墓壁側へ低い層序をなしていることから知ることができる。

**第6段階** 裾石垣、葦石が、連続して積まれる。裾石垣は、泥岩破砕礫・小角礫の裏込めを締め固め盛土面まで行き、徐々に積まれている。引き続き、葦石が積まれる。葦石設置にあたっては、葦石下地材として泥岩破砕礫・小角礫が、大角礫と互層に、階段状に積まれている。

**第7段階** 上段テラス上に石垣を設け、上段墓壁を構築。この段階も、はたしてこの段階に行われたのか、石室の構築同様に不明であるが、敢えて二段に墓壁を設けていることから、後円部墳丘はこの段階までが一連の墳丘築造過程であると考えられる。

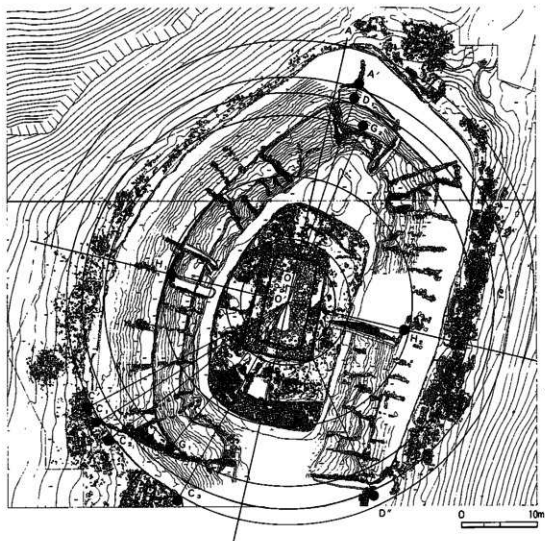
挿図6 森将軍塚古墳の設計意図

O'-C'-C<sub>2</sub>・A'が29mで対応することは、重要である。O'-A'、O-Aの二重円構造が、先にふれた設計企画か、施工結果かは、重要な理解であるが、結論的に言えば、O'-A'を基本として、O-Aは施工結果と理解できる。第4年次調査までは、A'地点における埋没石垣は検出されていなかったわけであるが、第5年次調査によって二重円構造の内部円周上にほぼ一致する位置に、締め固め盛土の

O'~C'~C <sub>2</sub> ・A' = 29m	O'~H <sub>1</sub> ・H <sub>2</sub> = 16m
O'~G <sub>1</sub> ・G <sub>2</sub> = 24m	O~A = 32m
O'~D'・D <sub>1</sub> = 27m	O'~A = 34.5m

前方部も含めた墳丘設計企画のうち、施工上のズレの極めて大きな前方後円墳であることを、ごく少数の対応できる点のみしかあげることができないことが、よく表現している。しかし、その中にも、基本的ないくつかの点はおさえられているし、とりわけ、第4年次調査概報で指摘したところの「C—接続点(C) E—Fラインと、後円部最末端のA点は——設計意図を読むのに欠くことのできない——」のうち、A点はA'点と修正する必要がある事は自明である。挿図6において宮川渉氏の設計企画復元法を採用すれば、A'・O'・Cの後円部8区分と、前方部C—Dは4.7となり、その比8：4.7は、ほぼ8：5の日葉酢媛陵型の古式古墳に最も近い設計企画を基本的に持っているものと見てよい。したがって、O—Aを半径とする後円部設計企画は、やはり成立しにくいのではないかと思われるのである。

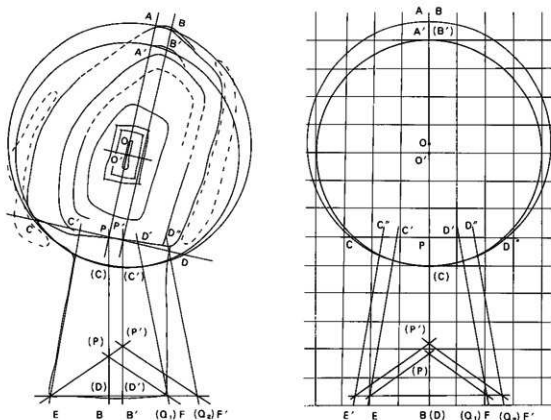
挿図7 森将軍塚古墳の設計企画

後円部直径58m、前方部長さ34m、全長92mを設計企画の基本としていた可能性ができたと思えることができるように思う。この数字については、ここで確定せずにさらに今後の課題としておきたい。

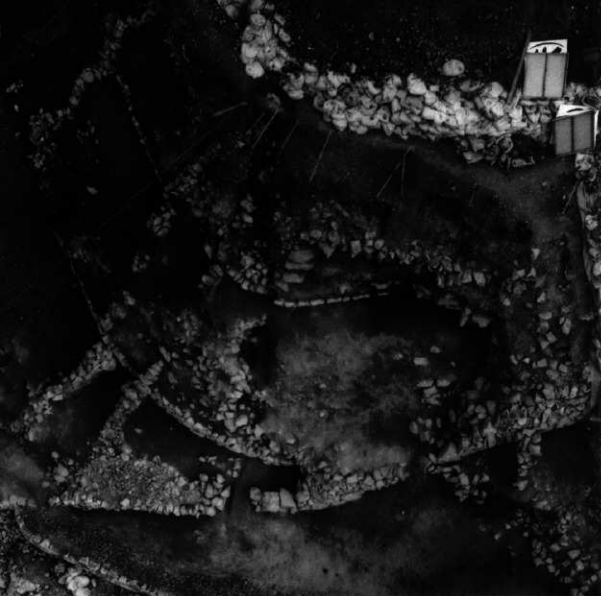
西側くびれ部付近の墳丘  
内石積み  
(真上から)

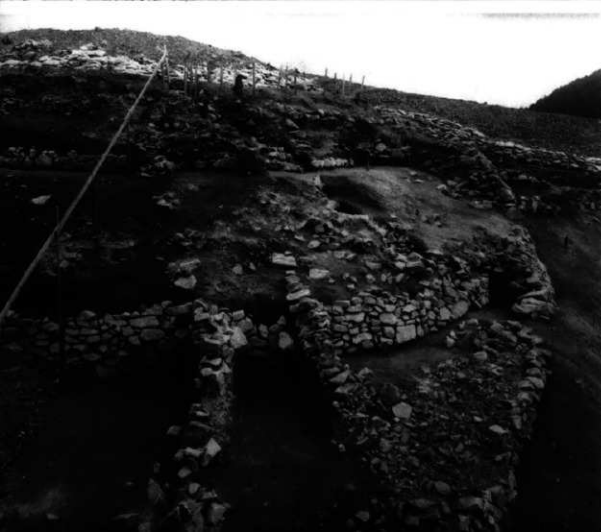
上段石垣  
中段石垣  
裾から続く石垣  
縦方向石積み  
写真右側が前方部  
(西から)

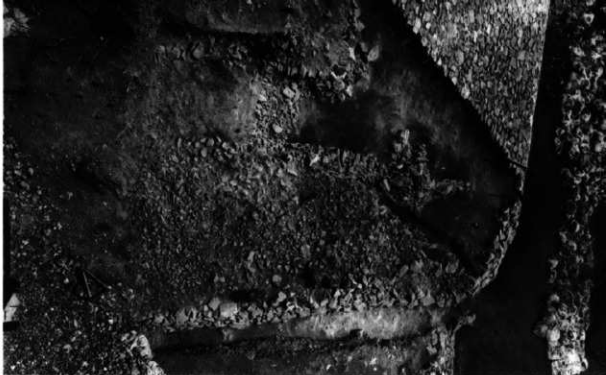
東側くびれ部付近の  
墳丘内石積み  
(真上から)

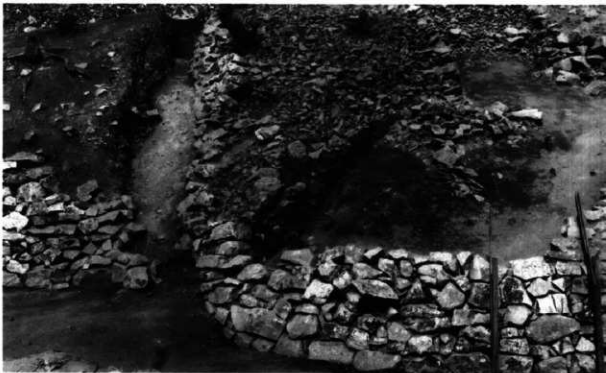
裾から続く石垣  
縦方向石積み  
写真左側が前方部  
(東から)

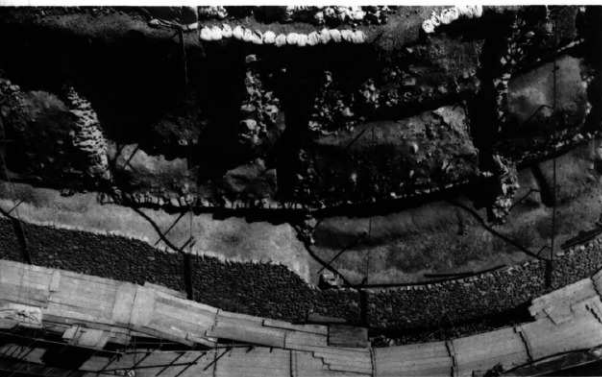
1次縦方向石積みが向き合う所  
上段石垣は、途切れる。  
(西側斜面中程、真上から)

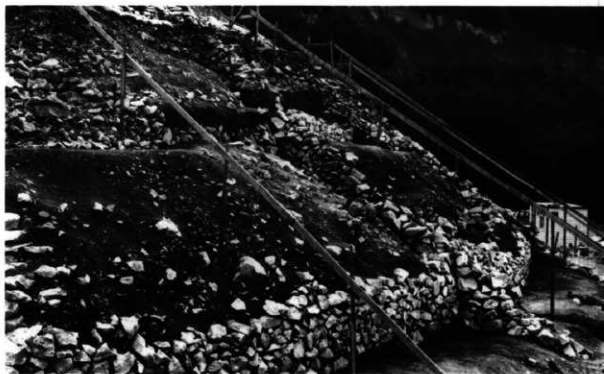
中段石垣  
2・3次縦方向石積み  
(西側斜面中程、北西から)

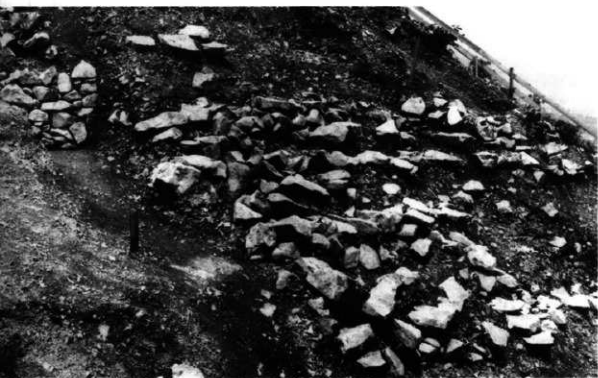
葺石下の階段状盛土  
(背面中程、北東から)

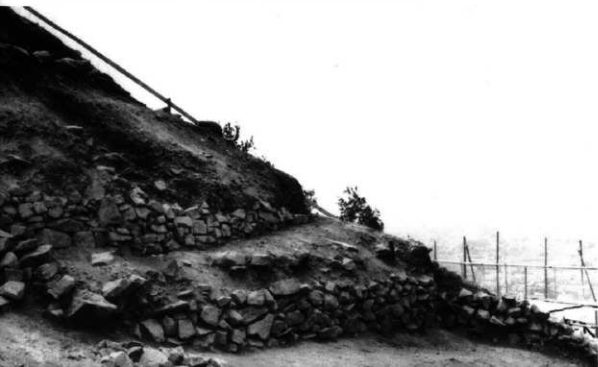
北西隅角の二重石垣  
(北東から)

ところで、後円部背面の最も張り出した部分では、その中央から西側斜面にかけての数10mに、中段石垣の下にいまひとつ石垣を併列して二重に巡らしている。その北西端は、中段石垣より水平距離で2m程背後の地山に直接置かれている。地山は、このあたりから南、および東方向に急にそのレベルを下けているため、外側の石垣もそれに呼応して東進するにつれ石数を増す。しかし、南東端では、再び地山面が上がるに伴いその高さを減じ、中段石垣に直交した縦方向の石垣に取り付いて終わっている。この石垣は、中段石垣と反対に、その裾石列は地山の屈曲に従ってレベルを上下するが、上縁はおよそ標高482mで一致している。石垣間には、締め固め土が充填されている。

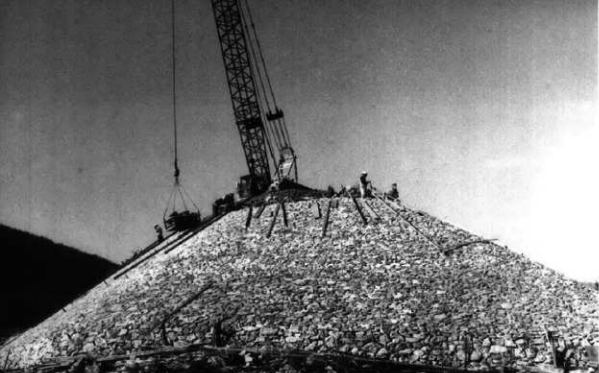
墳頂に設置されたクレーンによる資材の搬入  
(東から)

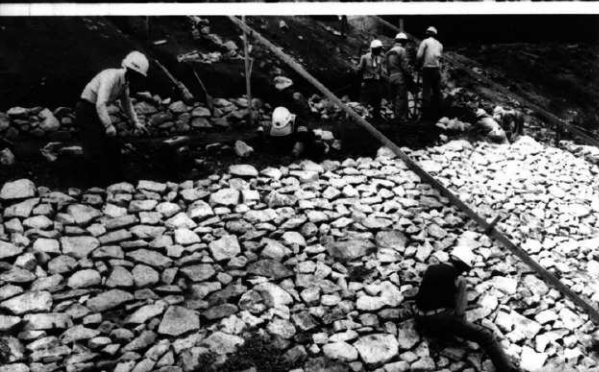
タコ・ランマーによって締め固められる葺石下地  
(西側斜面北から)
