重要文化財 文永寺石室・五輪塔修理工事報告書

昭和六十二年三月

重要文化財 文永寺石室・五輪塔保存修理委員会

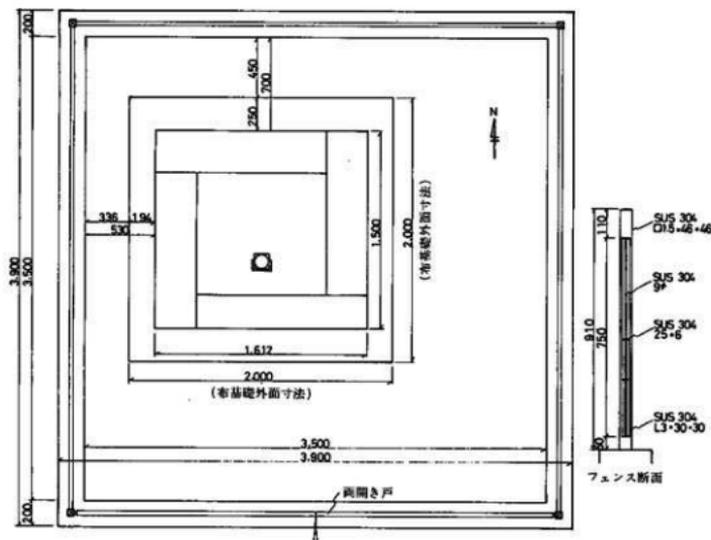
第4図 基礎平面図

根切りの後、地均しを行い割栗石を巾三〇cm、厚一五cmに小羽立とし、目潰し砂利を馴染み、納で充分締め固め、その上に厚六cmの捨てコンを打つ。布基礎・スラブ共工場製作。布基礎は周囲に假神を組み主筋を上・下、中央に補助筋を入れ、スターラップ二〇cm間隔に配る。スラブはタテ・ヨコ十五cm間隔にダブル配筋し、中央前寄りに一八cm角の孔を明け周囲に斜筋をダブルに配筋し、生コンクリートを流し込み養生を施し二週間放置した。假神を取外した布基礎とスラブは現場へ所定の位置、高さに据えた。

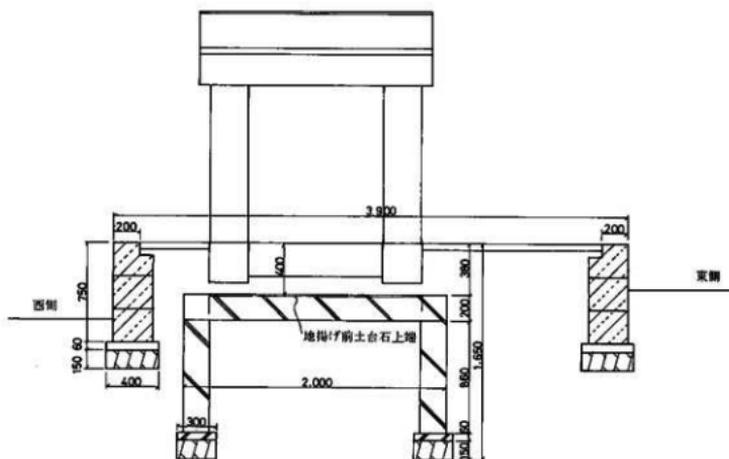
第5図 基礎断面図

地下遺構保存のため遺構周囲にコンクリート布基礎で保護し、さらにコンクリート布基礎上にコンクリートスラブを敷き、この上に石室を組上げた。

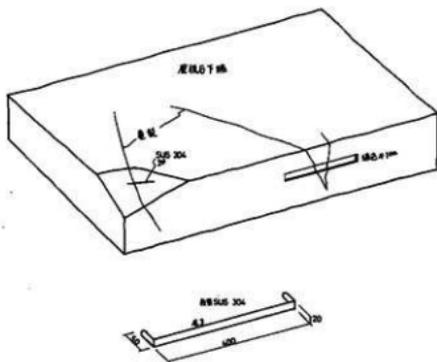
第6図 錠補強図

亀裂部の補強はステンレス鋼錠を石材に掘り込み、掘り込み部に前記接着
 剤（充填用）を充填した。

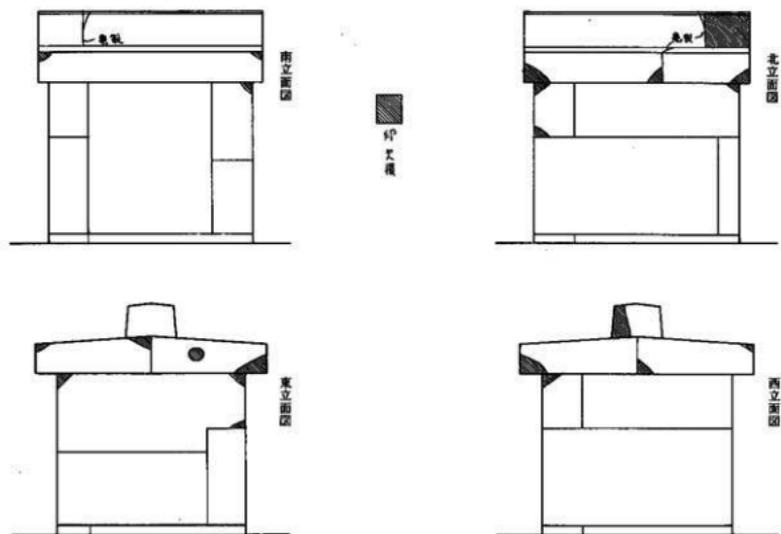
第7図 石室破損図

軟弱地盤のため正面が約一三cm沈下し、これに伴い土台石・壁石のゆるみ、屋根石の入り出しがみられた。地盤は表面が厚さ約一〇cmの盛土、この下約一mが泥層、さらにこの下は礫層となっていた。泥層は地耐力があまりない上に周開が水田であるために夏期は地下水位が上昇し、泥層の中間位まで水位が上っていた。

石材表面は経年による風化、カビの発生、後方（北面）屋根石上端に苔が密生、隅部欠失、屋根石・棟石の欠折があった。

土台石は正面と背面が外方に四〇cm程づれ、正面土台石は右端が壁石の荷重が掛り左端が跳ね上り、また上端は子供達の遊びの悪戯による摺鉢状の窪みが多数みられた。正面土台石を除く三方の土台石は平均に正面寄りにながっていた。左側（西面）北寄り上端に亀裂が入っていた。

中央敷石は右下（東南）から左上（西北）斜めに向って亀裂が、また正面見付に半円の亀裂が入っていた。

壁石は全般に隅部の欠失が目立った。土台石の沈下に伴い壁石も全体に正面に傾斜し石の合羽は口があいていた。また内外共表面はカビが発生し、背面壁石の外側は苔が生えていた。

屋根石は水垂れ勾配も少なく凍害の被害が多くみられ、上端の凹及び層状剝離、また凹部に雨水が溜まることにより苔の密生がみられた。正面(南面)屋根石は下端中央前より右後方に向かって厚みの半分位に亀裂が入っていた。背面(北面)屋根石は中央で南北に二つに割れていた。また表面全体が風化による剝落が目立ち、特に正面屋根石下端の刻銘文は外部に近い方が判読しにくい状態になっていた。

機石は向って左端(西端)より約四〇cm東の位置で欠損し、折れた短い方の背面側が欠失していた。

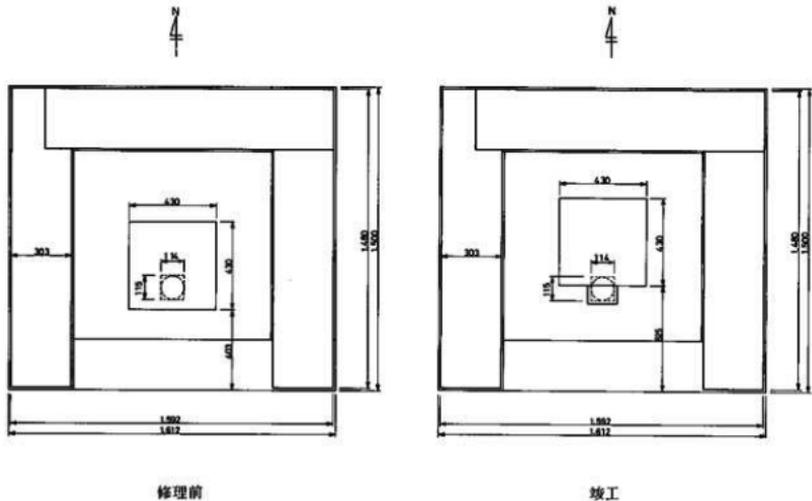
第9図 平面図

約一三センチメートル後方に移動させた。

五輪塔も石室と同じく花崗岩製で、四方に種子を刻む。現在は石室の中央に安置され、石室床石の孔は地輪の下に隠れる。床石の孔には前半に石室を嵌めたとみられる腰掛があることや(注三)、床石表面には現在の五輪塔中心より一三センチメートル後方に心皿が縦溝に残っており、この心皿に対応する地輪の据え付痕も僅かながら検出されることから(注四)、五輪塔は石室床石孔の石室の後方に位置していたと推定されるので、約一三センチメー

修理前

竣工

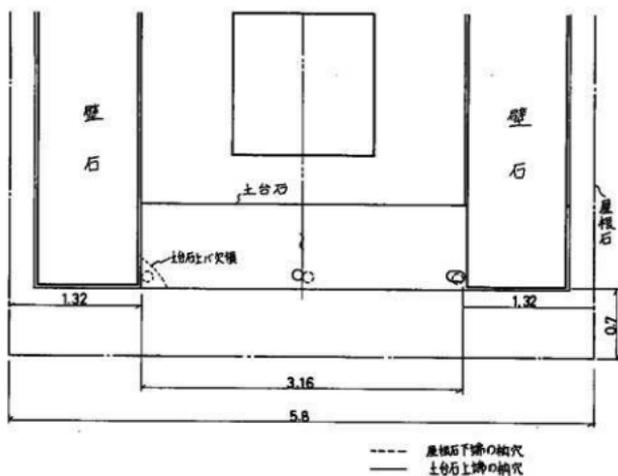
第11図 土台石・屋根石の軸摺穴痕跡

石室正面（南面）の開放部には結界装置の痕跡があるが、当初からのものか後世のものかは判然としない。また太柵穴の細工をみると掘り方が雑であつて、当初からとすれば組み上つてからの細工であらう。正面土台石上端とこれに対応する屋根石下端に太柵穴が穿たれている。

結界装置はおそらく扉のようなものであつたと思われるが、木製か石製かは不明である。そして太柵穴は扉を吊り込むための軸摺穴とみられる。正面土台石上端の正面向つて右端（東端）と中央及び屋根石下端の正面向つて左右端と中央にそれぞれ太柵穴が穿たれている。なお土台石左端にも太柵穴があつたと思われるが、現状はこの箇所が欠失している。また中央の上下対応する太柵穴は中央を振り分けとして左右にずれている。

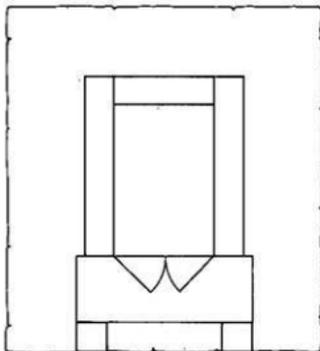
第15図 守福寺宝殿平面図

形式は縁廻りのない春日造りといえよう。背・側面を壁石で囲い、向拝石柱と身舎間に床石を据え、身舎内部も約同高の床石敷となつてゐる。屋根石は向拝と身舎を別石で造り、向拝軒は槿型を造り出さずに二軒で上端反り付き、身舎軒も槿型を造り出さない上端反り付きの二軒、身舎屋根正面は照り破風を造り造した切妻造り、背面は寄棟造りとし棟は馬蹄型に造り出している。

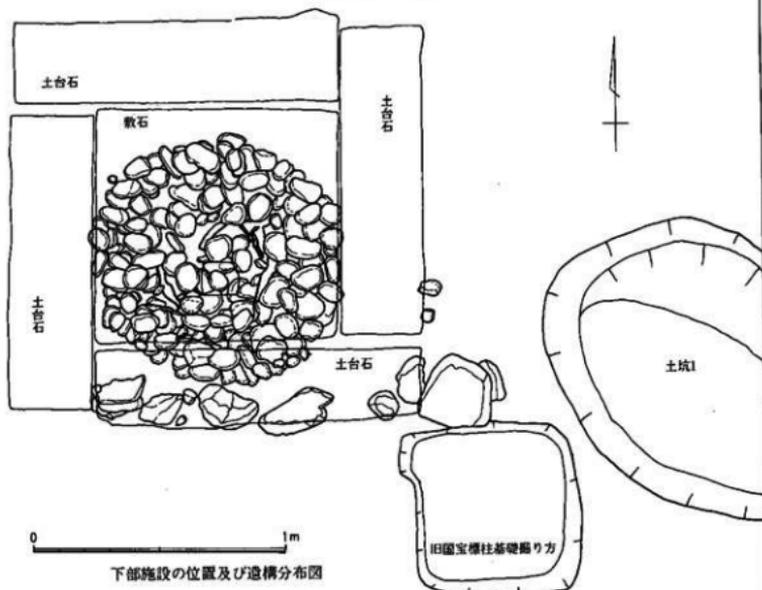
第18図 下部施設

下部施設の位置及び遺構分布図

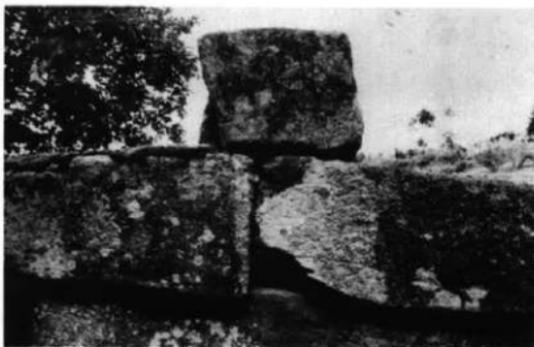
17 棟木欠失

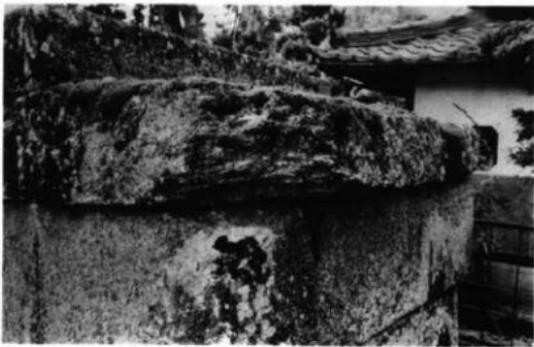
18 屋根石風蝕（背面）

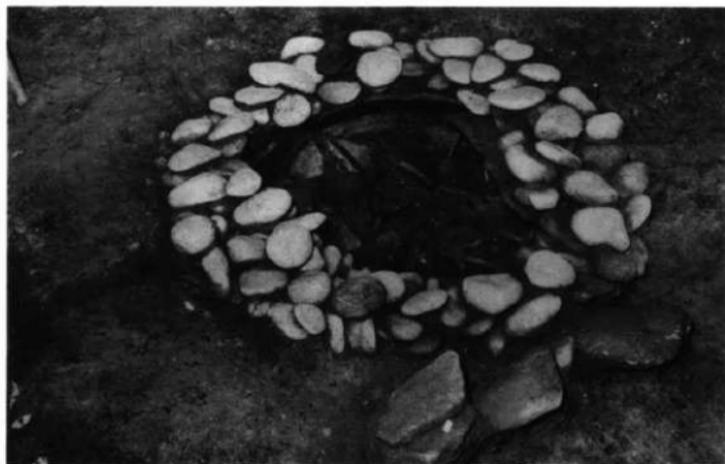
37 土を取り除いた状態（敷石沈下により壺の上部が破壊され、内部に落ち込んでいた）

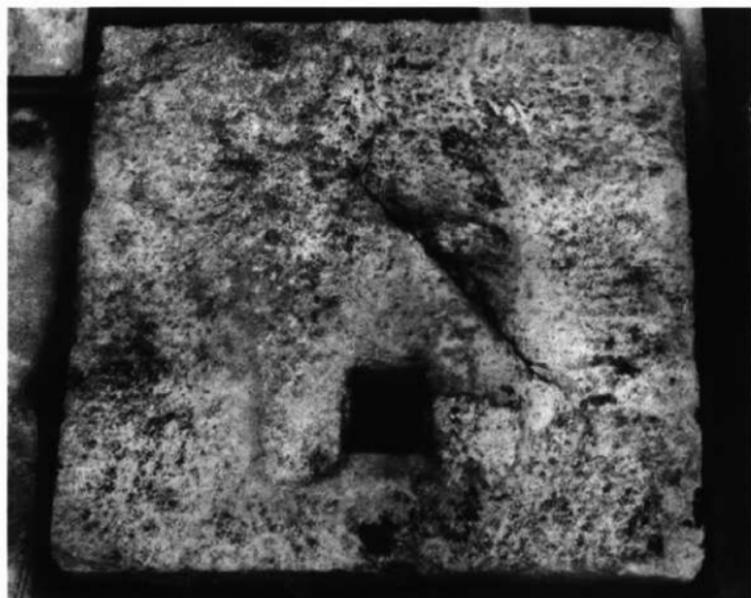
38 数石上端（曇及び当り痕がある）

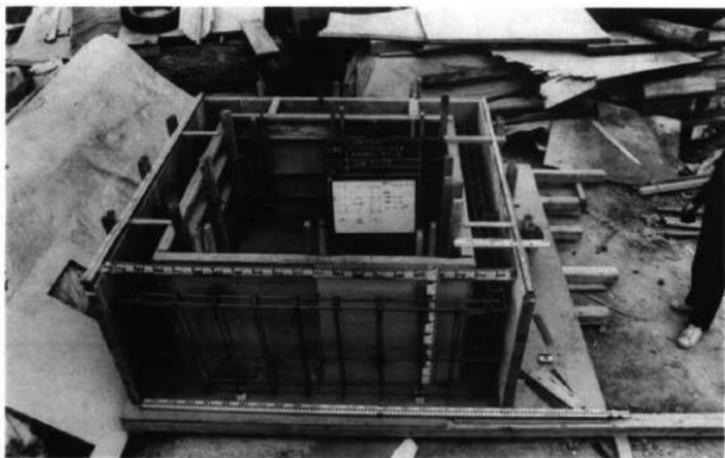
40
布基礎配筋

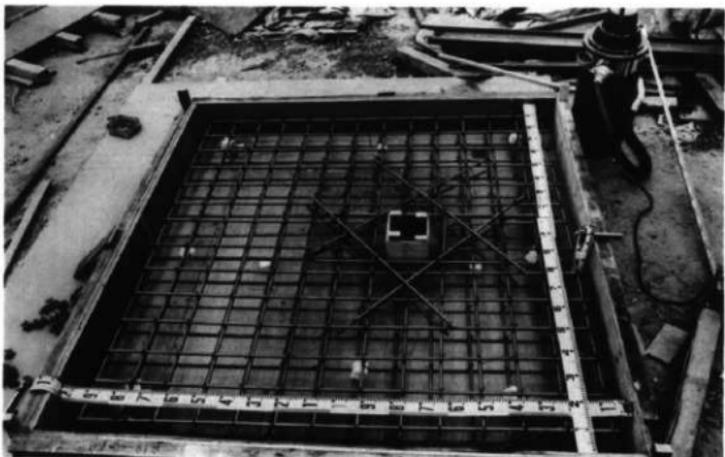
41
スラブ配筋

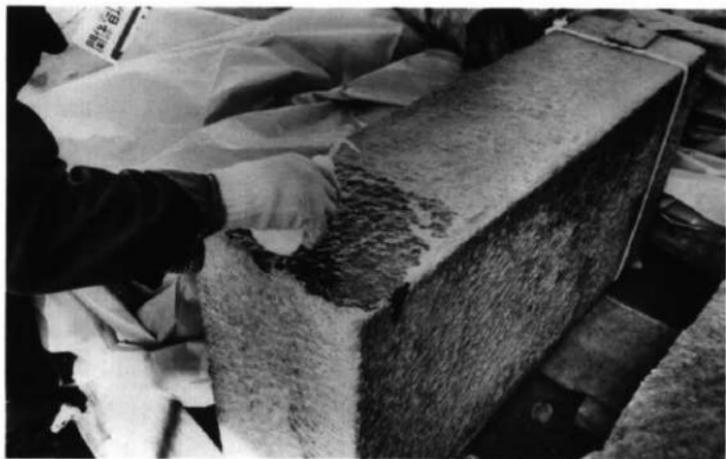
46 防水処理(SS一〇一塗布)

石材表面にはSS一〇一を散布し、亀裂部は充分注入した。

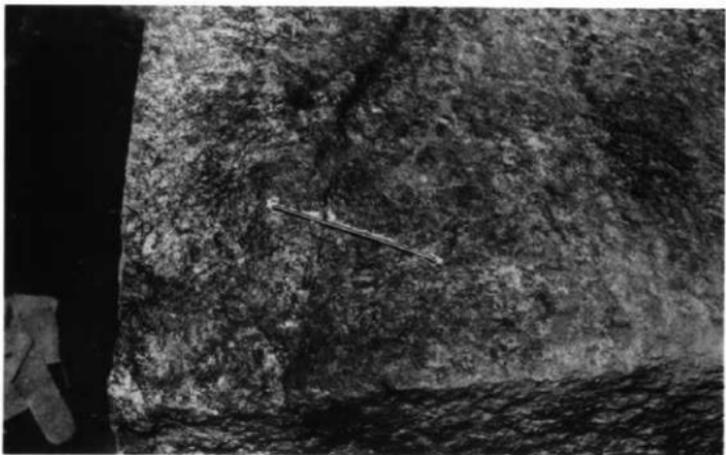
47 屋根石亀裂部錠補強

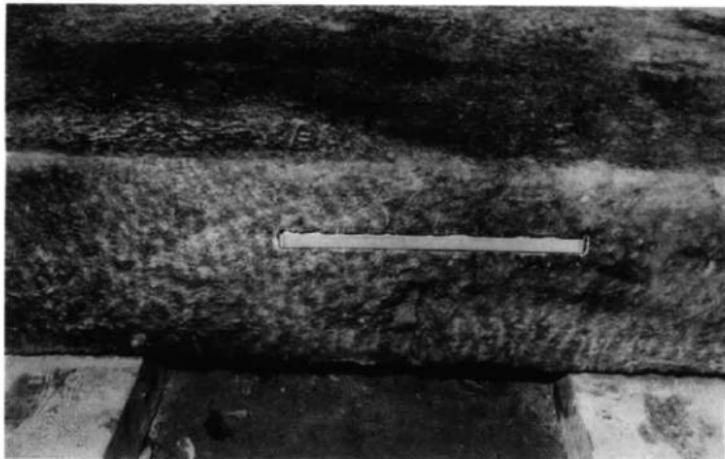
48 屋根石亀裂部錠補強

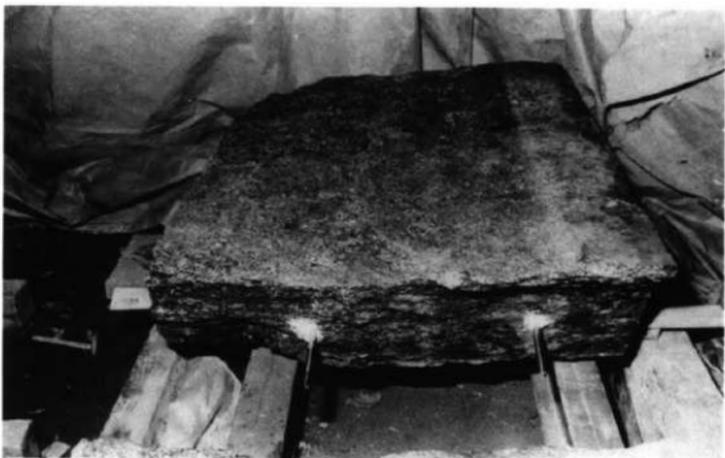
49 屋根石破断面ステンレス筋挿入

接合面にステンレス筋を入れる孔を二箇所づつ明け、片方の孔に充填用接
 着剤を充填し、ステンレス筋を入れて乾燥させ、樹脂硬化後、塗布用接着剤
 をワイヤーブラシで塗布し（表面を濡らす）、次に接着用接着剤を両面に盛り
 付けて圧接した。

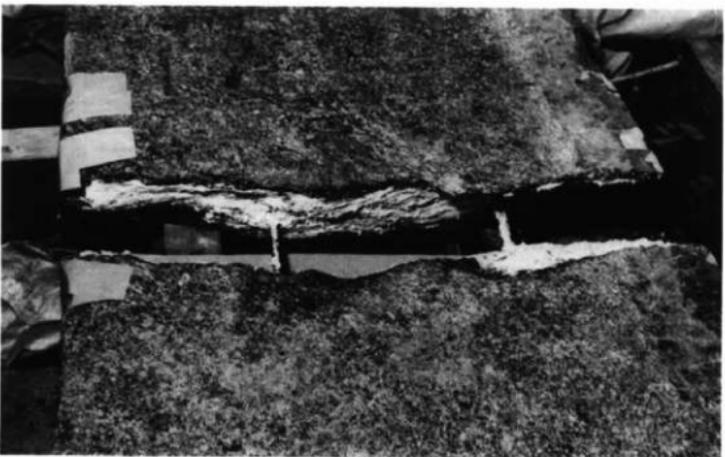
50 屋根石接着
