重要文化財 文永寺石室・五輪塔修理工事報告書

昭和六十二年三月

重要文化財 文永寺石室・五輪塔保存修理委員会

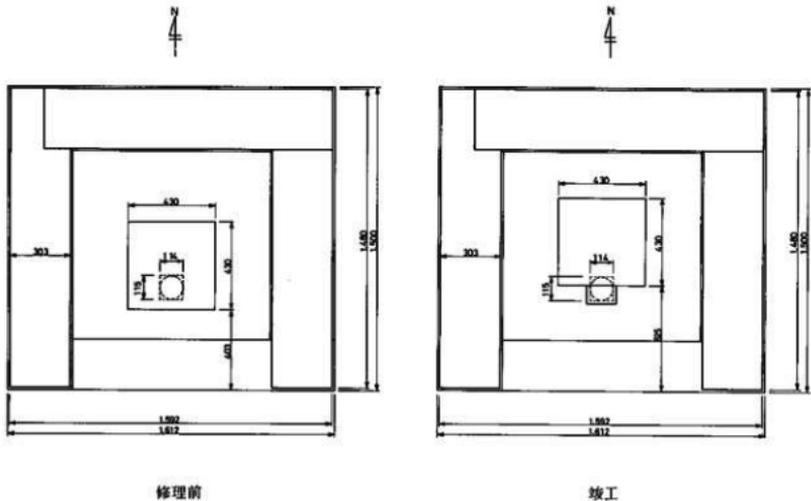
第9図 平面図

約一三センチメートル後方に移動させた。

五輪塔も石室と同じく花崗岩製で、四方に種子を刻む。現在は石室の中央に安置され、石室床石の孔は地輪の下に隠れる。床石の孔には前半に石室を嵌めたとみられる腰掛があることや(注三)、床石表面には現在の五輪塔中心より一三センチメートル後方に心皿が縦横に残っており、この心皿に対応する地輪の据え付痕も僅かながら検出されることから(注四)、五輪塔は石室床石孔の石室の後方に位置していたと推定されるので、約一三センチメー

トル後方の旧位置に戻して石蓋をあらわした。

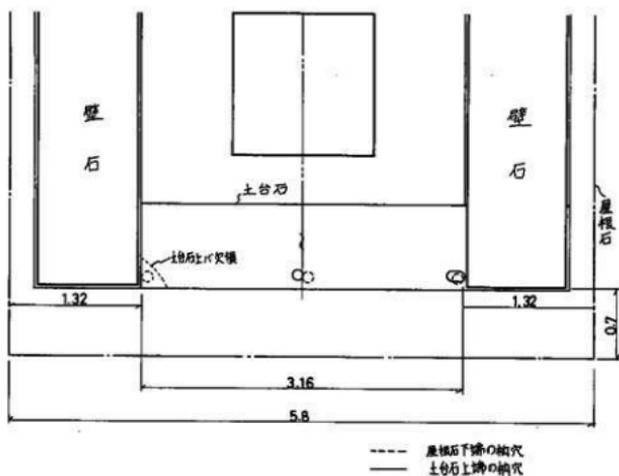
第11図 土台石・屋根石の軸摺穴痕跡

石室正面（南面）の開放部には結界装置の痕跡があるが、当初からのものか後世のものかは判然としない。また太柵穴の細工をみると掘り方が雑であつて、当初からとすれば組み上つてからの細工であらう。正面土台石上端とこれに対応する屋根石下端に太柵穴が穿たれている。

結界装置はおそらく扉のようなものであつたと思われるが、木製か石製かは不明である。そして太柵穴は扉を吊り込むための軸摺穴とみられる。正面土台石上端の正面向つて右端（東端）と中央及び屋根石下端の正面向つて左右端と中央にそれぞれ太柵穴が穿たれている。なお土台石左端にも太柵穴があつたと思われるが、現状はこの箇所が欠失している。また中央の上下対応する太柵穴は中央を振り分けとして左右にずれている。

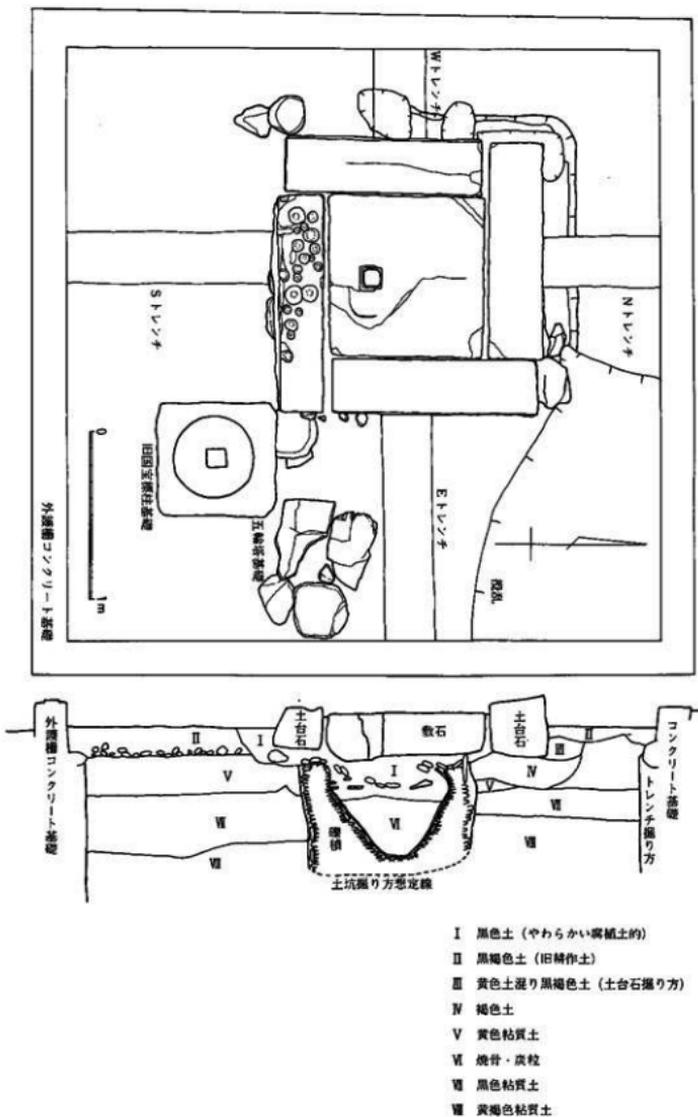
第18図 下部施設

甕口縁部が破損して内部に崩れ込んでいる状態から、上部（口縁部）は五輪塔敷石下面に接する高さに設置されていたと考えられる。

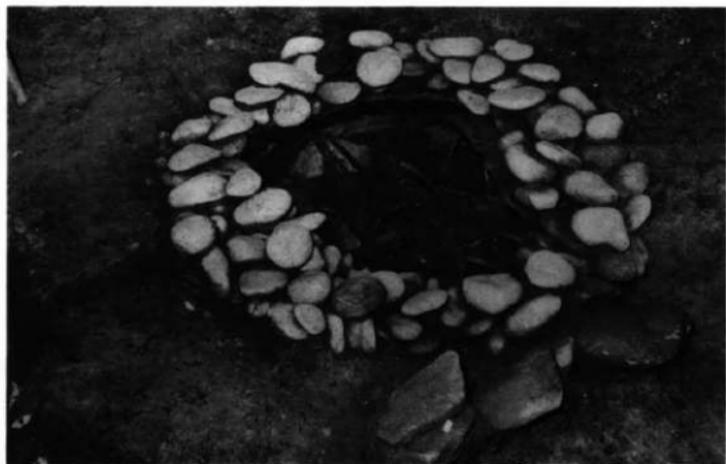
37 土を取り除いた状態（敷石沈下により壺の上部が破壊され、内部に落ち込んでいた）

石室は四周に土台石を廻し、その内部に一枚の床石を置き、正面(南)を除く三方を石壁で囲い切妻形の板石をのせ機石を上げる。床石には中央やや前寄りに四角の孔を穿ち、この直下に骨蔵器を納めることが解体の結果判明した(注一)。土台石・床石下は地盤が弛み、かつ地盤が軟弱であるため全体に沈下し(注二)、このため骨蔵器上半部が破損していた。骨蔵器、納入品は修理後も原位置に納めることから、組立にあつて石室を約四〇センチメートル地上げした。

骨蔵器は一旦取り出し、破損部を接着修理して原位置に復した。このため石室の荷重が直接骨蔵器にかからぬよう、周囲に布基礎を通してコンクリートスラブを作つて石室を支持することとした。

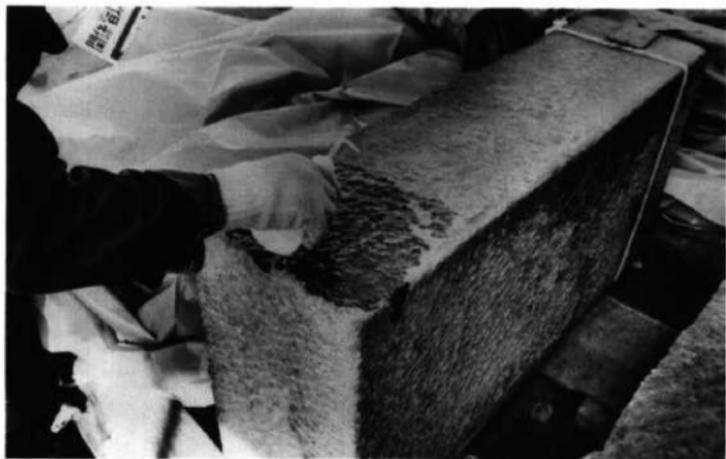
46 防水処理(SS一〇一塗布)

クリーニングを行い接着前に石材全表面に防水剤SS一〇一を散布し、特に
 亀裂部には充分流し込み表面に湧き出るよう注入し、溢れ出したSS一〇一が石
 材凹部に溜った時は「トルエン」で拭き取った（拭き取らないと乾燥後光沢
 が出来てしまう）。
