# 森将军塚古墳

—保存整備事業第4年次発掘調査概報—

昭和59年度

長野県更埴市教育委員会

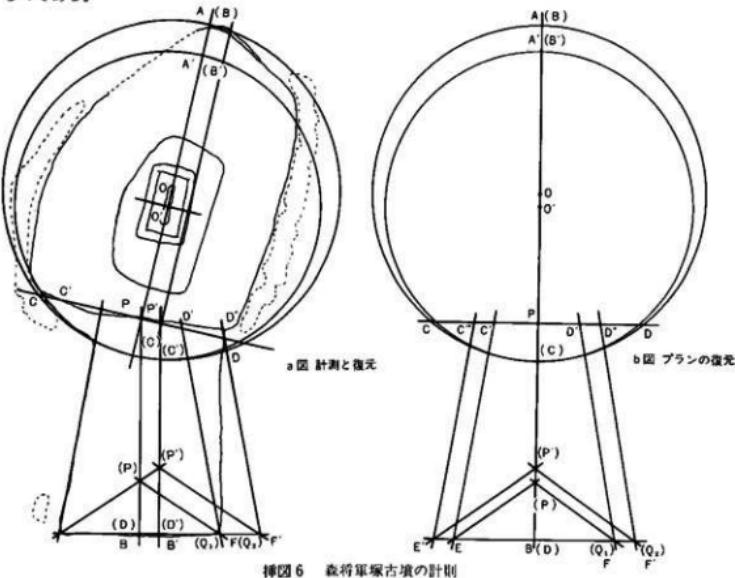
まずそのC——連接点——E——F ライン及びA点の計測上の事実とそれに付随する問題を把握しておきたい。

①C——連接点はO'A'29.8mの円周上にトレースされている。

本年度の調査はそうした認識をさらに補強する資料を増加させたと理解している。その1つは、3号墳の墳丘下に行われていた裾石垣基部のあり方である。この事実は、挿図6でみられるようにO'A'の29.8mライン上に確實にトレースされていたのである。標高480.5mの墳丘裾まわりテラス上にプランニングされたそのラインは、内部主体である竪穴式石室の中央部をピンポイントとするものであって、このラインはかりそめのものでないことを示していると理解される。森将军塚古墳の築造条件の中で、標高480m内外のこのテラスは、極めて明確に構築されており、その面でプランニングされたであろうことは明らかであるが、そのテラスの構造が大きくやせ尾根上という立地の限界をすでに受けたことも、明らかである。しかし、そうしたなかでも、最も安定したテラス面を確保できたのが、この西側の後円部の一部からくびれ部、そして前方部西側から前方部ラインのみなのである。したがってこの森将军塚古墳の設計意図のオリジナリティを表現しているのは、この部分のみであるとみることができる。挿図6のC—接続点—E—Fラインと、後円部最末端のA点は、この森将军塚古墳の設計意図を読むのに欠くことのできない、基本の姿を表現しているとみるべきであるように思われるるのである。

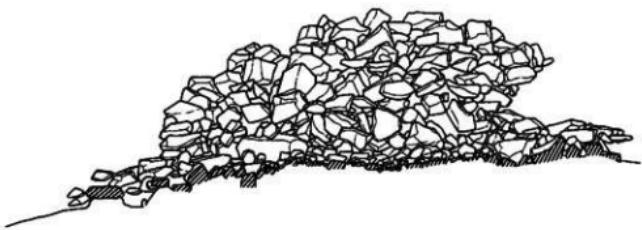
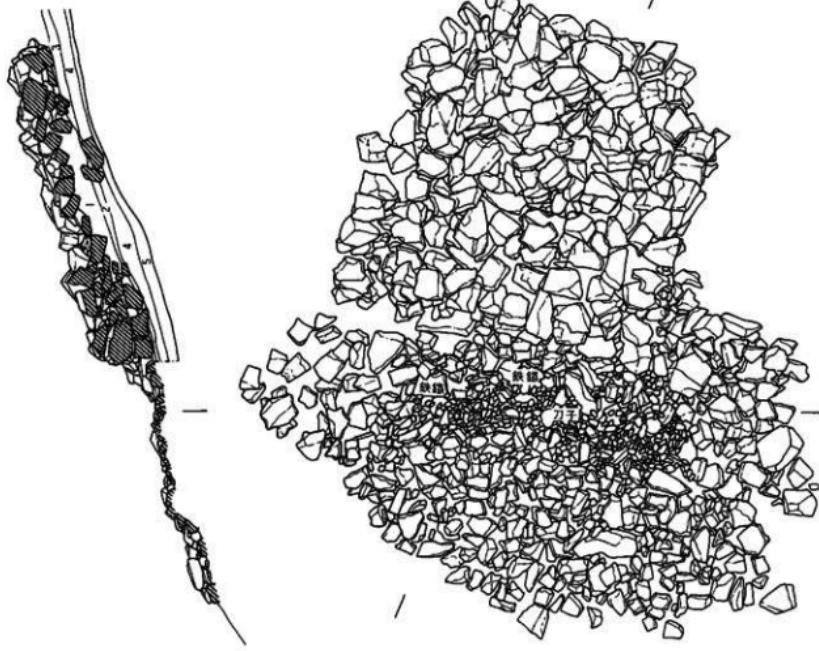
図版5 5号墳・3号集石

黄褐色粘土質土層  
2 黄褐色砂質土層  
3 黑褐色土層  
4 田張土層  
5 黄褐色粘土質土層

主体部は、20cm前後の石英斑岩を敷き詰めている。その範囲は長軸4m短軸3mほどで、ほぼ長方形となっており、その長軸は後円部裾と平行に作られている。石敷は1個から2個によるもので、角礫の平坦面をそろえるといったことは行っておらず繁雑である。全体に西へ傾いており、50cmほどの差があるが自然の傾斜と同じであることから、地表面での整地を行わずに石敷を作っているものと思われる。石敷中央には長さ1.8m幅0.7mほどの範囲で5cm前後の河原石が敷かれており、鉄器が出土していることから、棺床にあたる部分と考えられる。棺床を囲む何らかの施設があったと考えたいが、周辺に石の散在などもなく、上部を失った現状では、それを裏付けるものはない。

5号墳を壊している3号集石は、1辺が約2.5mで正方形に近く、人頭大の石英斑岩を高さ40cmほどに積んでいる。石積みは3段ほどで小口を各辺にそろえているため、比較的整った石積みとなっているが、自然傾斜と同じく大きく西へ傾いている。当初古墳と考え、中央にトレンチを設定し掘り下げたが、主体部は存在しなかった。しかし石積みの下は旧地表面に黄褐色土を突き固めており、堅牢な構築であることを知ることができる。石積み内より須恵器片が出土しているが、その時期は不明である。

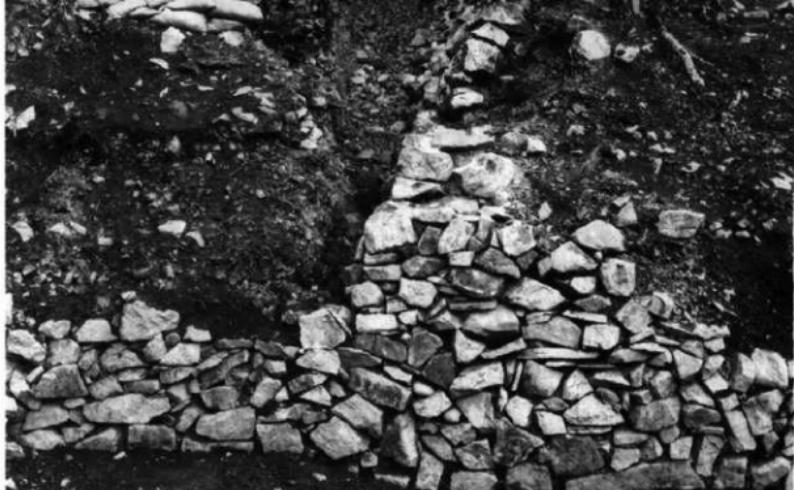
墳丘中程の石積み及び  
直交し墳頂へ向かう石  
積み(東から)

上述の石垣に直交する墳裾からの石垣は、解体工事区域内に10箇所検出された。前方部側から5列目までのものは、石垣面を前方部側にして墳裾から地山に沿って、墳丘中程の石垣まで積まれており、石垣と石垣の間隔は2.0～2.5m程で、この間には石英斑岩角礫、泥岩破碎礫を充填している。墳丘中程の石垣が切れる6列目から北側は、作業が繰りめられた泥岩風化土層まで終り地山面まで解体されなかったが、この土層面から面沿いに墳頂部へ向かって石垣が積まれていた。これらは標高481.3mから標高483.7mの間で検出された。6列、7列目のものは、列石状に墳頂部へと続くもので、8列、9列目のものは、石垣面が北側にあり10列目は、逆に前方部側に石垣面をもっていた。石垣と石垣の間隔は、3.0～4.0m程と広くなり充填される土、礫も石英斑岩角礫と泥岩破碎礫の互層となっている。

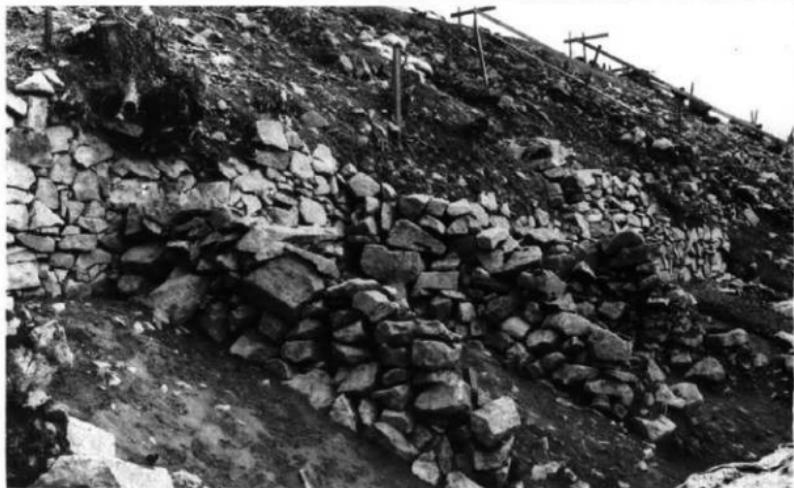
墳丘中程の石積みに直  
交する墳頂からの石積  
み(南東から)

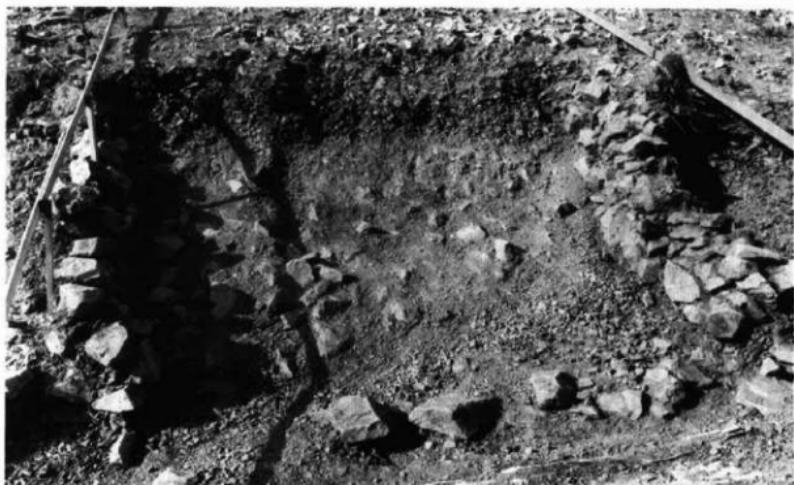
墳頂から墳頂へ向かう  
石積み(南東から)

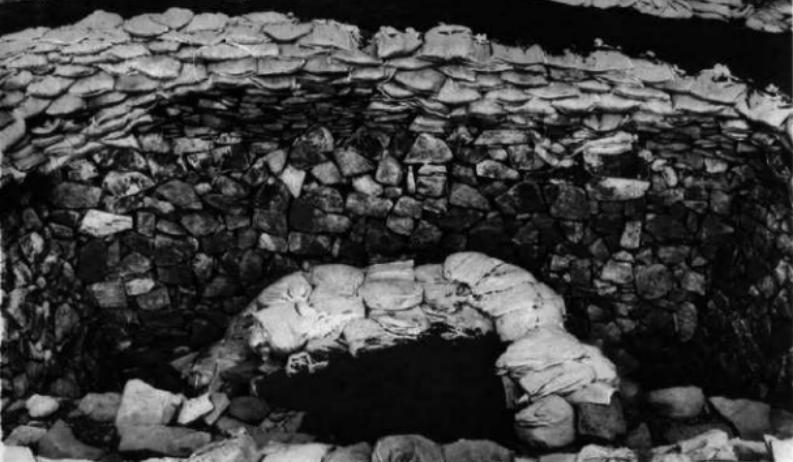
下段墓壇壁(南西から)

その最大の特徴は墓壙内壁面が一定の傾斜で直線的に立ち上がるのではなく、途中で傾斜角度を変じる点である。北東隅のトレチの西側壁面を見ると、石英斑岩の角礫によって構築された壁体は墓壙基底より140cm程の高さまでは垂直に近い傾斜角(約85度)で立ち上がるが、それから上端までは約

壁体の変化は傾斜角だけでなく、石積みにも認めることができる。場所により微妙な差異はあるが、墓壇基底より約50cmまでの下位部分ではやや大振りの角礫を用い、横積みを基調として面が接するように積み上げられている。また、最下段のものはその中にあってもより大きなものが据え置かれている。ついで、そこから壁体の斜度が変化するレベルまでの間は、用材にやや小振りのものが多く見受けられ、小角礫を補いながら積み上げられているが、その積み方には規則性が認め難く、雑な積み方といえる。しかし、北西隅の北西壁では下位部分の積み方とさほど変わることろがなく、比較的緻密な構築状況を示している。傾斜角がやや緩やかになる上位部分では、再び大振りの角礫が用いられている。しかし、下位部分にくらべると小角礫が石間に多く詰められており、下位部分ほど角礫の面が接することはない。また、内壁面も下位部分と比較すればさほど揃っていない。上位部分の壁体は部分的に僅かに外側に傾斜するものもあるが、水平に積み上げることが基本とされている。また、下位および中位部分では壁体面は直角に接しているが、上位部分ではやや丸みをもって接している。

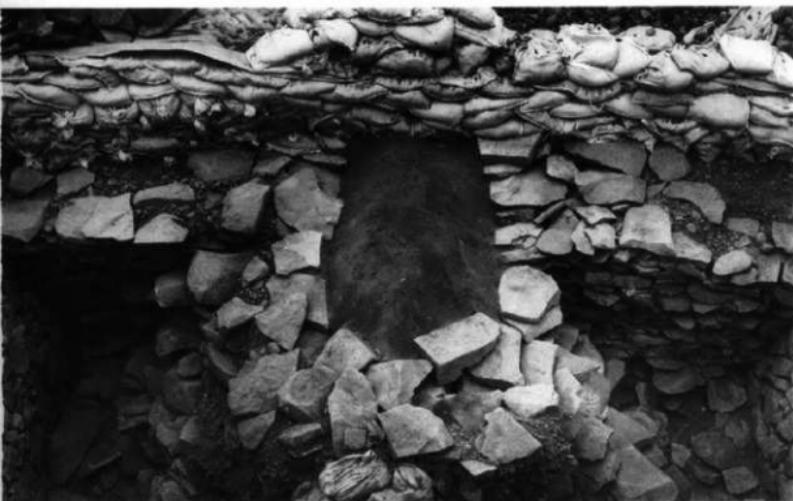
石室2次構築石積み  
(北東から)

墓壙基底より約70~80cmの高さで石室控え積みに変化が認められた。まず、用材は、それ以下では主として厚さ3cm、幅30~40cm程の板石が用いられているのに対し、それ以上では厚さ10cm、幅50~60cmの板石で、前者よりもやや大振りの石材が使用されている。この控え積みにおいて認められた石材の大きさの差異は、すでに石室内壁面で観察されていたそれと符合するものである。ただし、北西隅と北東隅とでは後者に使用された二次構築の石材の方がやや大きく、必ずしも全てが同じ様相を呈するわけではない。

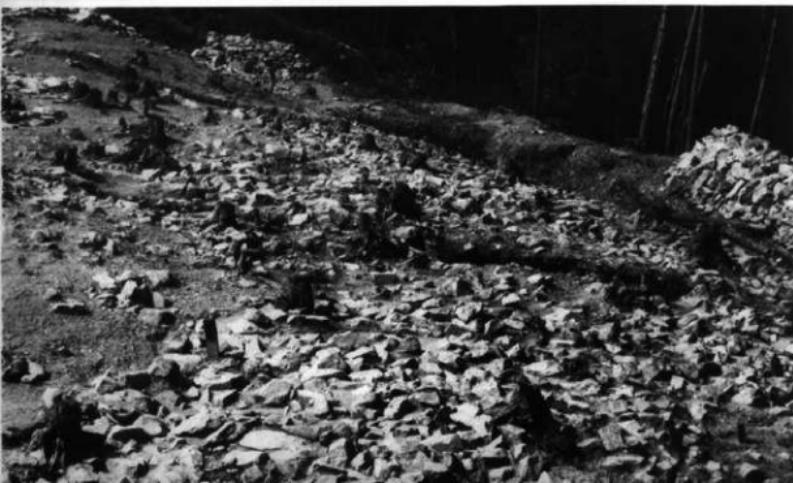
西側墳域堆積群(北から)

これまでの調査範囲から西側にさらに約5m拡げたところ、表土の腐植土を取り除くと石英斑岩の人頭大からこぶし大の角礫が一面に検出された。さらにFW-2トレントを延長し、範囲の確認を行ったところ、これらは地形に沿って前方部西側コーナーから、くびれ部にかけて並がっていることが確認された。この角礫内に、FW-F3グリッド(1号墓石)、FW-F2グリッド(2号墓石)を中心<sup>2</sup>に2箇所で方形状に配された角礫群が発見され、そこからガラス小玉・管玉・剣の集中して出土することが判明した。共に遺存状況が悪く、遺物も周囲に散乱して出土しており、残念ながら遺構の詳細については不明な点が多い。さらに後円部に寄つたところに56・57・58号石棺が検出された。本角礫群は、こうした埋葬施設などの遺構が崩壊した結果一つの面を構成したとも考えられるが、トレント内において人為的に配した状態を呈している所もあり、一概に結論づけられないものである。

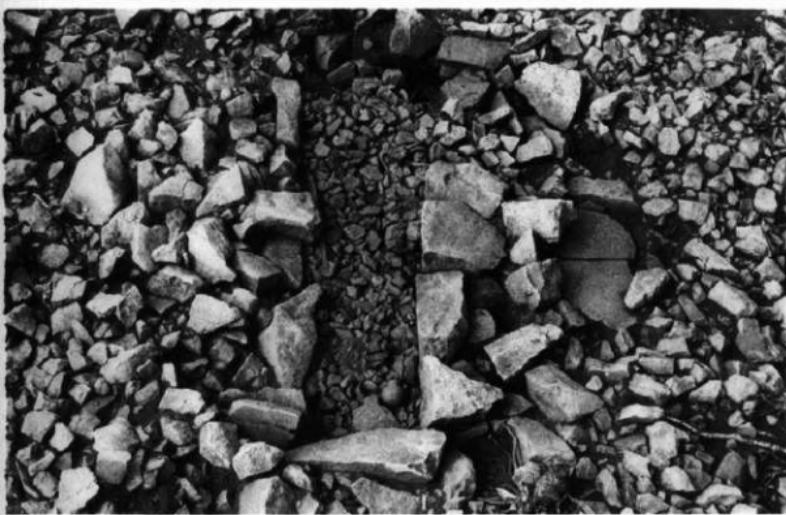
8号墳・59号石棺  
(南東から)

石室はN-69°Wに主軸をもち、後円部背面の裾線とほぼ平行している。規模は北壁が失われているが、長さ2.5m幅は北端で0.75m南端で0.5mと小形のもので北へ向かうにしたがって広くなっている。現時点では竪穴式石室と考えたい。床面は5cm前後の泥岩、石英斑岩の角礫が敷きつめられており、北側が10cmほど低くなっているが自然の傾斜によるものともみられ、意図されたものであるか否かは判断しかねる。壁は、小口面が平坦な大形の石英斑岩を直線的に並べた小口積みで、南壁で2段までが残存しており壁高20cmを測ることができるが、崩壊が激しく原高、壁の立ち上がり方などを知る手掛りはない。

なお東側には石室とならんで59号石棺が検出されているが、石室の裏込めとなる石が石棺上に乗っていることから、59号石棺は8号墳に先行するものといえる。

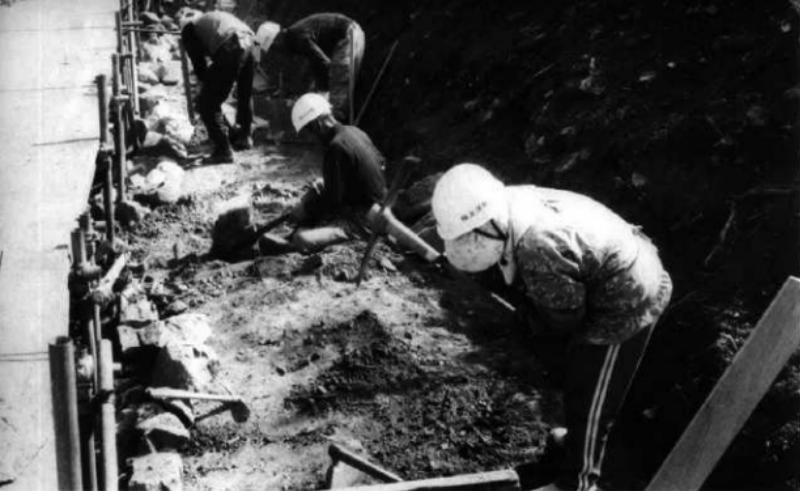
填掘根石すえつけ  
(南西から)

復原は、根石を含め旧材が使用に適さない小さい寸法や積み方等の場合は、安定性を考慮し、材や積み方の変更が行われた。復原は、最初に根石について行った。旧材を据え直し、新補材を基礎地盤整形後設置した。そして、上部に順次、石材番号の入った実測図、写真を参考にして、旧材の石積みが行われ、併せて新補材の石積みが行われた。積み石は、石英斑岩の平坦な面を外側に出す形で積まれているのが特徴があるので、同様にして石積みを行うと共に、安定を得るため、奥行のある石材を用いて行われた。石積みと平行して、石積み各段毎に割栗石、目漬砂利を数段、転圧を行い裏込が行われた。新補材は、旧材と同様に古墳周辺より採取し、復原に用いられた。

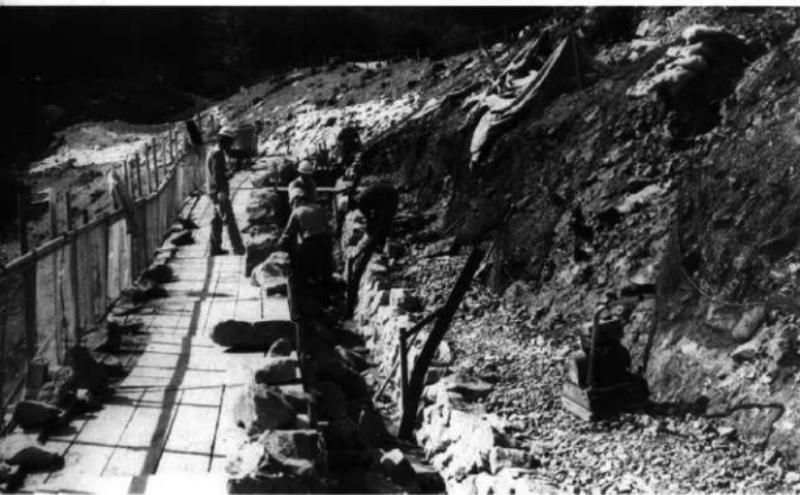
填掘石積み(東から)

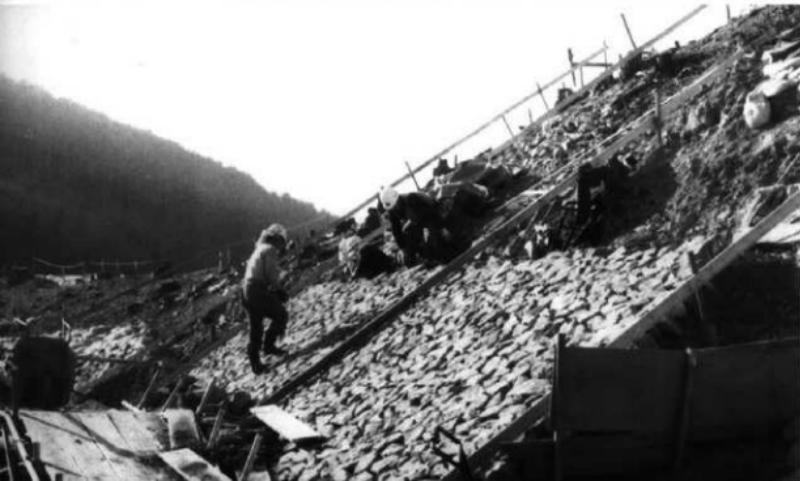
葺石積み(東から)

**墳丘葺石復原工事** 蓐石及び封土の復原工事は、後円部東側の一部約145m<sup>2</sup>が行われた。葺石材は、当初通り、材質は石英斑岩、寸法は石垣材より小さい材が主に用いられた。石積みは、裾部石垣と同様に平坦な面を外側に出し、奥行のある石材を選んで行われた。
