いい だ じょう せき
飯 田 城 跡

2007年3月

長野県飯田市教育委員会

1. 本報告書は、共同建替え事業に先立ち実施された、飯田市銀座3丁目7番地他所在の埋蔵文化財包蔵地飯田城跡の緊急発掘調査報告書である。
2. 発掘調査は堀端地区まちなか再生組合 代表 黒澤誠の委託を受け、飯田市教育委員会が実施した。
3. 調査は、羽生俊郎が担当し、馬場保之がこれを補佐した。平成17年度に現地調査を、平成18年度整理作業および報告書作成作業を行った。

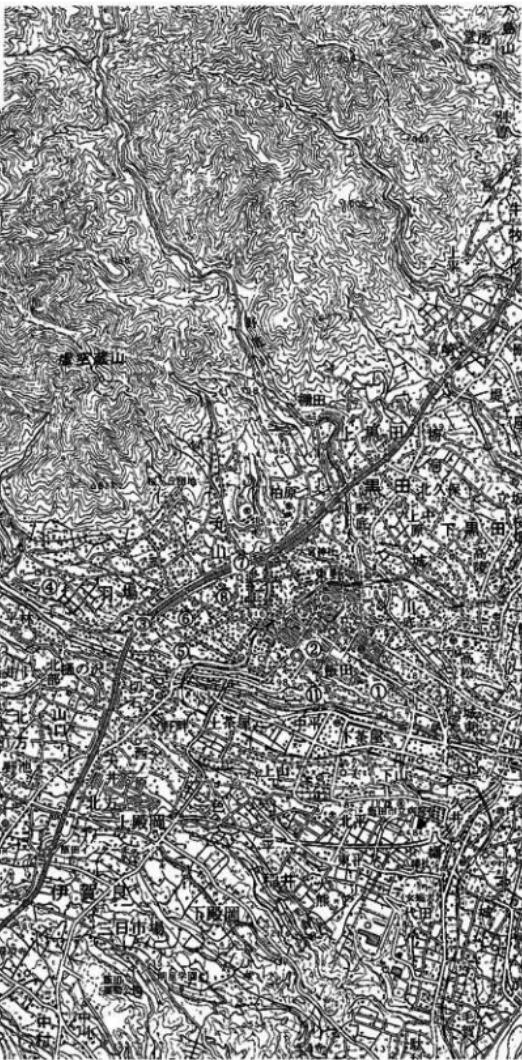
挿図1 遺跡位置図及び周辺遺跡図

- ①飯田城跡 ②飯田城下町遺跡 ③権現堂前遺跡 ④正永寺原遺跡
⑤方角東遺跡 ⑥明堀曙遺跡 ⑦古岸垣外遺跡 ⑧丸山遺跡
⑨恒川遺跡群 ⑩白山社奥社 ⑪愛宕城跡

今次調査個所は、①飯田城跡（遺跡名等の前の番号は、挿図1中の遺跡の番号と対応）の内、近世に三の丸と北堀があった個所である。広い意味での飯田城とは、総構に囲まれた城下町をも含むが、本稿では城下町を除いた追手門の内側のみを飯田城と呼ぶこととし、城下町と区別することとする。

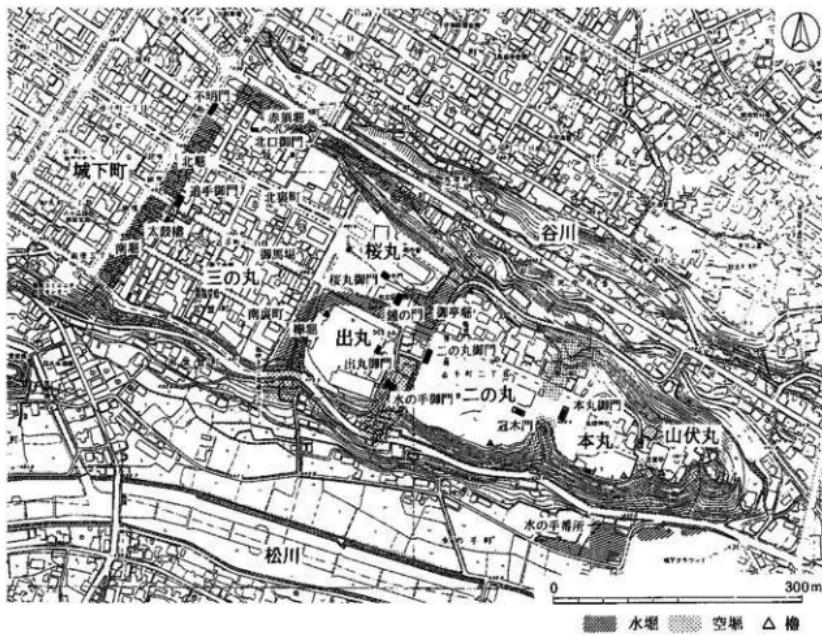
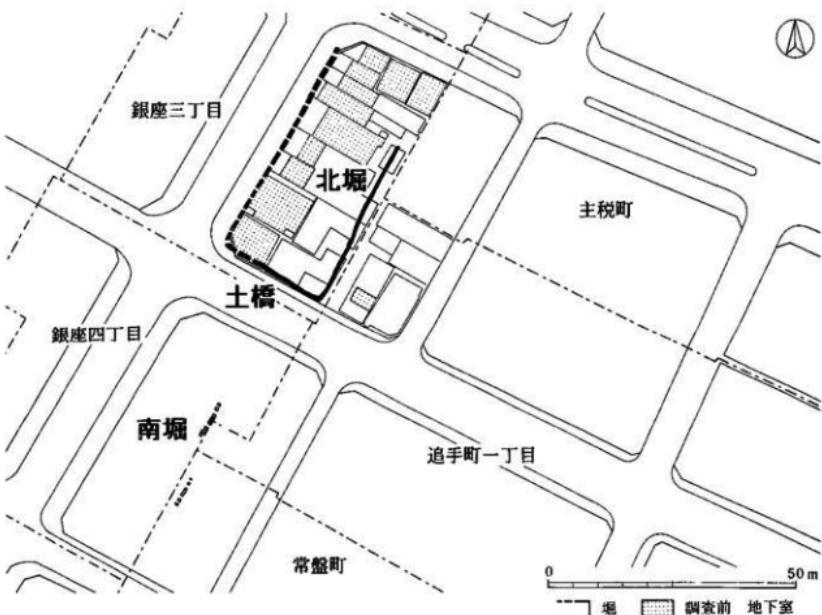
挿図2 飯田城と現在の地図 北堀・南堀位置図

■ 水堀 ▨ 空堀 △ 構

北堀は箱堀であり、規模は、土橋付近で検出面からの深さが約7mを測ることが確認された。幅については、城下町側の法面の一部が確認されたにとどまり上端を把握することができなかつたため、正確な数値は不明である。堀端通りを挟んで反対側は、かつて番匠町と呼ばれた地区であり、平成16年度に発掘調査がなされている。その際確認された地山の標高と、今次トレンチで把握した法面の傾斜角から北堀の城下町側の上端位置を復元すると、銀座通りの歩道の下に想定される（挿図2 破線部分）。この時の、土壁部分を抜いた北堀上端の幅は、およそ21mである。同様に堀の底部が水平であると仮定して、法面の傾斜角を基に算出すると、底部の幅は約5mと考えられる。

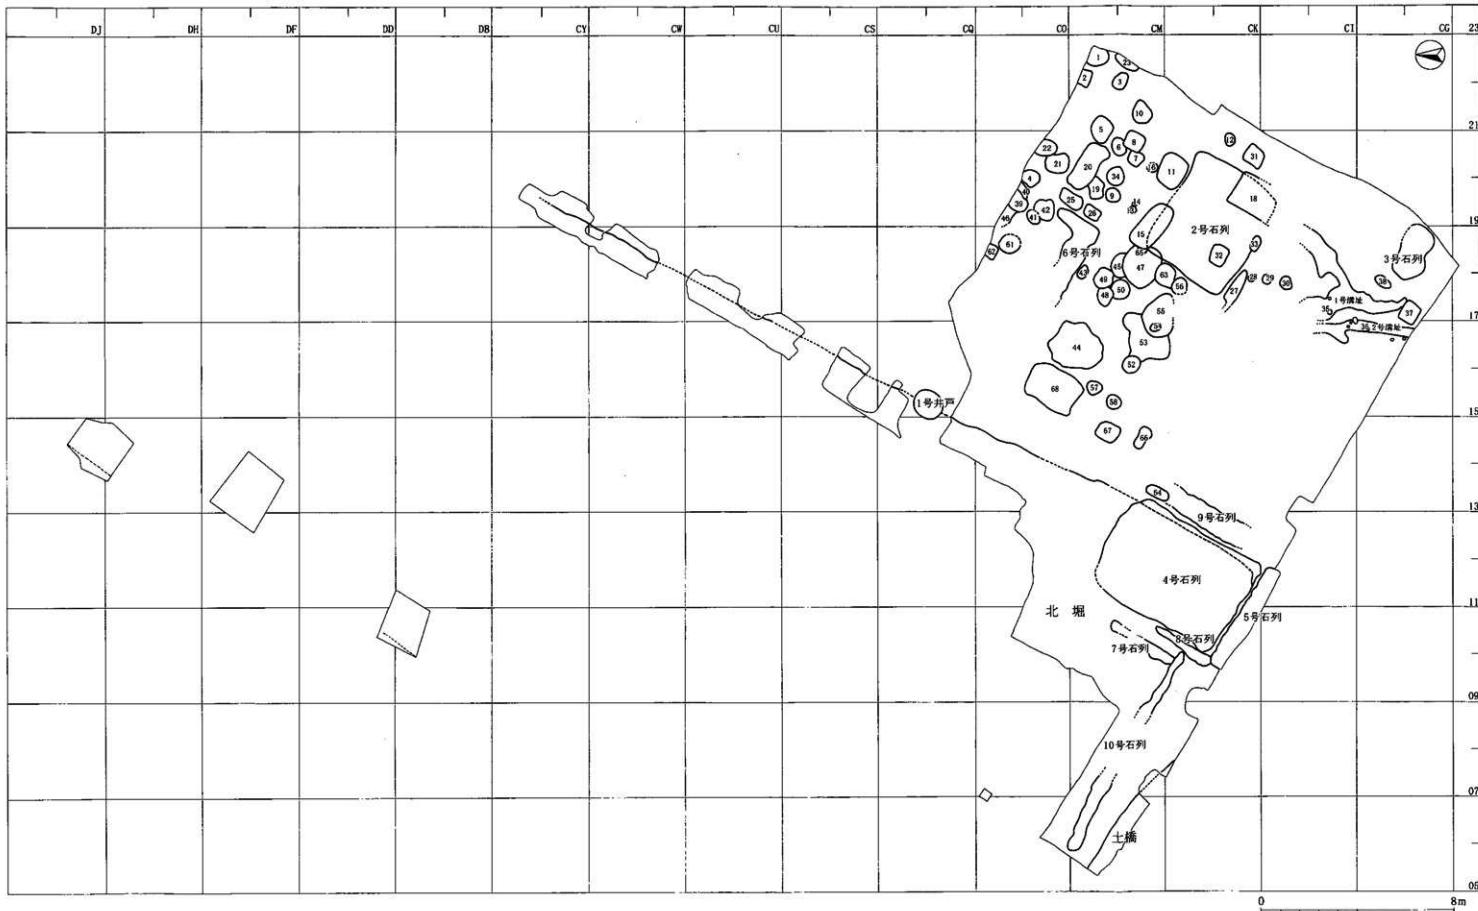
挿図 6 調査区全体図

中世：土坑 4基、小柱穴 5基

近世：北堀、追手口土橋

近現代：石列 9基（建物址 2棟、区画石列 5列、溝 2条）、井戸 1基

土坑 58基、溝址 2条

北堀の上端は城側で確認できたが、城下町側では、トレンチにより堀の法面の一部を確認したにとどまる (挿図9 断面C、D)。埋土の下部からは多量の湧水があり、調査は困難を極めた。それでも排水を続け、何とか下端を土橋とのコーナーで確認することができた。工事の際には、標高約486mの位置で、城下町側の堀と土橋のコーナーを平面で確認している (挿図6右下破線部分)。

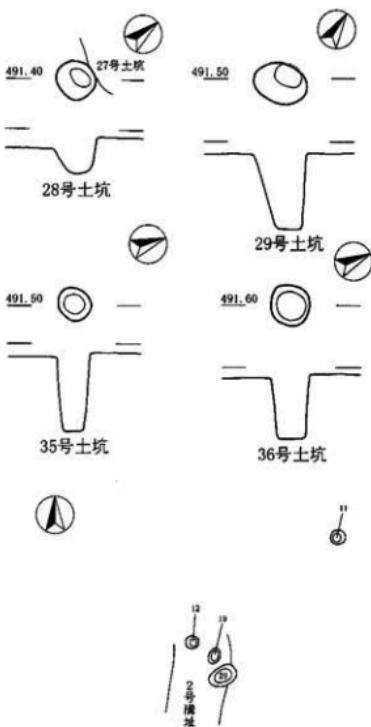
挿図7 中世 土坑・小柱穴

下記土坑は市内の類例からして、中世の柱穴である可能性が高い。この他にもCH-16を中心とした一画に、小柱穴が5基確認されており、同様に中世の柱穴である可能性が高い。

CK-17に位置する。36×28cmの円形である。検出面からの深さは29cm、壁は垂直に近い。埋土は黒褐色の埴土である。遺物は出土していない。

CJ-17に位置する。42×34cmの円形である。検出面からの深さは68cmを測り、壁は直に近い。埋土は黒褐色の埴土である。遺物は出土していない。

CI-17に位置する。SD01(自然流路)に切られる。28×26cmの円形を呈し、ほぼ垂直に掘り込んでいる。検出面からの深さは66cmである。

CH-16に位置する。SD02(自然流路)に切られる。32×28cmの円形を呈し、ほぼ垂直に掘り込んでいる。検出面からの深さは52cmである。

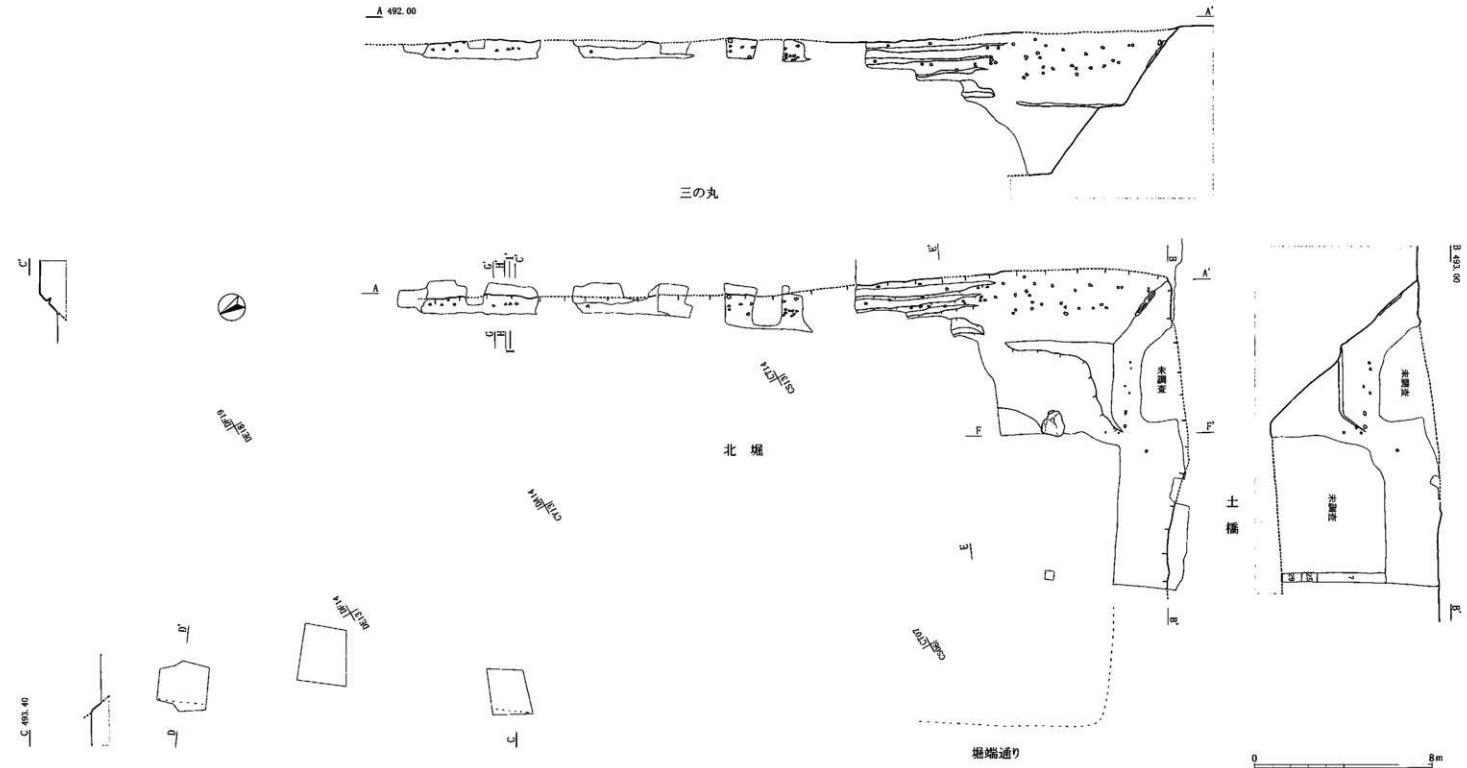
補図9 北堀・土橋

主軸はN61°Eを示し、検出面からの深さは最大で6.72mを測る。城側法面は、追手口土橋とのコーナー部分の犬走り状のテラス(以下、単にテラスとする)より上で50°、テラスより下で46°の傾斜を持つ。城下町側法面は、部分的な調査ではあるが、46~50°を測る。上面および底部での幅は、今次発掘調

査内では確認できなかった。城下町側の堀の上端は未確認であるが、トレンチで確認した法面の傾斜から推測すると、銀座通りの道路の下に位置するものとみられる。検出はⅩ層上面で行った。形態は箱堀である。地山のローム層を掘削し、さらに段丘疊層を掘り込んでいる。段丘疊層は人頭大の川原石を含む大変固い層であり、大型の重機でも掘削は容易でない。

長軸・幅ともに不明、高さは、北堀とのコーナー部分で6.72m、最大で約7.2mを測る。壁の傾斜は、北堀とのコーナー部分の犬走りより上で55°、犬走りより下で54°を測る。北堀側の上端は直線ではなく、途中で折れ曲がっているが、後世の搅乱によるものか元来の姿か判断はできなかった。

土橋とのコーナーにあり、遺構検出面から下端までと半分の高さにある。平面形はコーナーにあるためし字形をしており、両端は徐々に狭くなり消える。断面形はほぼ水平であるが、土橋側の端は約1m斜めに高くなっている。堀の主軸に平行して5m、直交して3.8m、最大幅はコーナー部分で1.1mを測る。堀と土橋のコーナーは、テラスを境にこれより上は直線で交わり、これより下のコーナーは隅丸状になっている。性格については不明であるが、追手門の石垣に関連する施設である可能性もある。

城側の法面の構造で、調査範囲では4段確認された。未調査部分にかかるが、延長6.12mを測る。1段毎の平坦面の最大幅は、上の段から順に50cm、50cm、28cm、22cmである。同様に、各段の上端と下端の比高差（1段目については堀の上端との比高差）は、48cm、48cm、64cm、90cmである。地山である堀の斜面を階段状に掘り込んでいるだけの粗い施設である。ごく僅かな調査範囲ではあるが、城下町側の法面でも断面Dにおいて、類似した断面が確認される。性格については不明である。

杭の跡が、城側の法面の一面と、疎らであるが土橋にも認められた。テラスより上に多いが、それ以外に配置に規則性は感じられない。平面形態は多様であるが、三角形あるいは方形の一群がある。同様の断面形をした木製杭が堀の底部より出土していること、木部をわずかに残している杭跡が認められたことから、堀の底部より出土した杭の類が刺さっていたものとみられる。

法面には、テラスから下位に粘土が付着していた。下位ほど厚い。標高は、ちょうど地山がローム質の層から段丘疊層に移行する高さである。北堀の湛水時に自然と付着した可能性もあるが、砂疊層の防水としての機能を目的に貼られたものである可能性が高い。

北堀と追手口土橋のコーナーを中心に、法面に酸化鉄が付着した部分が認められた。標高489.4mのラインまでは付着が著しい。湛水時には、少なくともこのレベルまで水面が達していたことがあったとみられる。

底部からやや浮いて花崗岩の巨石が出土している。この巨石は根石の可能性もあるが、基盤層から浮いているにもかかわらず、石の下に胴木が確認されなかったこと、巨石の平面が意識されていないこと、他の巨石と組み合わさっていない。このことから、巨石は根石である可能性は低いといえる。性格については不明であるが、転落したものも考えられる。巨石を包含する29層は、粘土質の強い土であり、部分的に互層となっているが、版築等の遺構か、偶發的に形成されたものかの判断はできなかつた。

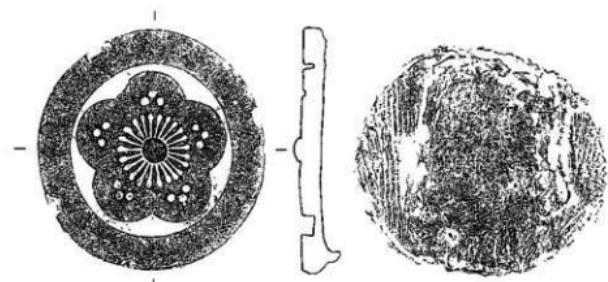
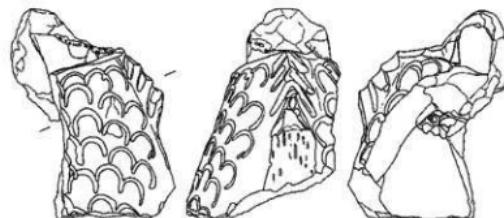
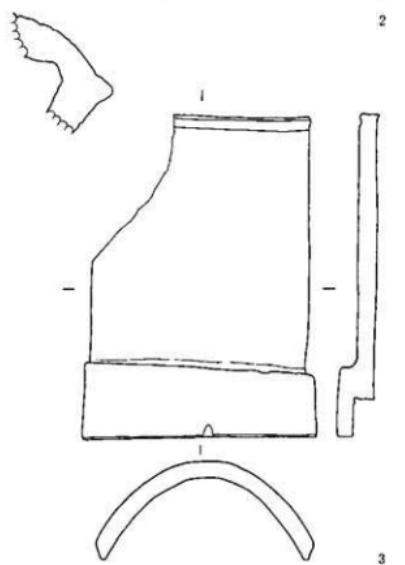
挿図10 北堀出土瓦（1）

押図10-1は、土橋の直ぐ北側の北堀7層から、多量の裏込石に紛れて出土したものである。直徑19.2cmの円形を呈し、表には堀家の家紋である「丸に向梅」が描かれてある。焼成は良く、銀化している。横に湾曲しており、反りの深さは0.9cmを測る。裏面は剥落しており、全体形状は不明である。剥落面には両横に広く、下側にも若干条痕がみられるが、上側はない。裏面の外側全周にわたり剥離した痕跡があり、銀化していない。反りや剥落痕からして、通常の軒丸瓦ではなく、隅巴、あるいは鳥衾・鬼瓦・鷹子口等の一部とみられる。金箔等は認められない。2は鱗の体部の腹側とみられる。原位置は留めていないが、北堀の1～24層に類似する堆土中に紛れていたものである。中空でレンズ状の断面形を呈する。焼成は非常に良好で、銀化している。鱗は半裁した竹管状の工具で突き刺し、尾鱗部は串状のもので体部との接合を支えている。金箔等は認められない。3は、北堀の24層から出土した冠瓦である。焼

成は良く、やや銀化している。以上の3点は何れも出土層位からして、廃城時の城郭施設に使用されていた瓦とみられる。

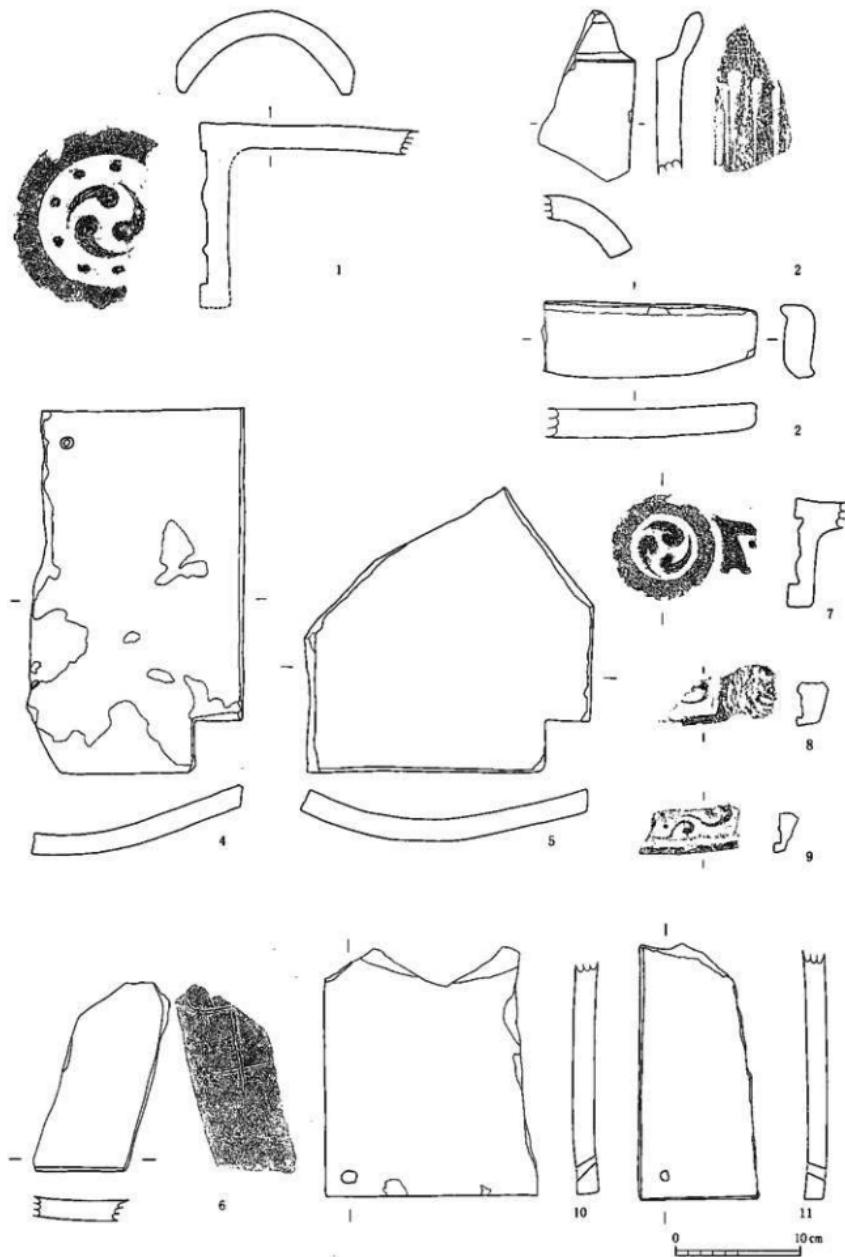
插図11 北堀出土瓦 (2)

挿図11-1～3は、北堀25層から出土した瓦である。いずれも金箔等は認められない。1は軒丸瓦である。瓦当部の直径は14.6cmを測る。焼成は良く、黒色である。2は丸瓦である。裏面には燃り紐等の圧痕が残る。焼成は良好で、銀化している。3は面戸瓦とみられる。両面とも整形は粗いが焼成は良く、やや銀化している。25層からは、図化したもの他にも棟瓦とみられる破片が出土している。これらは、出土層位から明治4年以前に廃棄されたものであるが、詳細な時期は不明であり、また城館に関連するものかも不明である。挿図11-6～11、挿図12-1～9は25層以外、搅乱・堆土等から出土した平瓦・軒瓦・軒桟瓦・熨斗瓦・腰板等である。

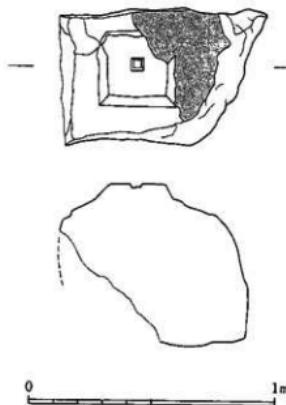
挿図16 淏石

調査区CO-18の搅乱中より、沓石が出土している。一部破壊されているが、控え柱の礎石とみられるものである。請穴部分は一辺5cmの方形で、深さは2cm、台座の部分は一辺23cm（約7寸）である。一部後世に楔で割られている。一般的な建造物には用いられない建築用材であることから、城郭に関連する建築用材である可能性が高い。また調査区の表土や搅乱には多数の切石や巨石が混入しており、石垣の用材の再利用・廃棄があったとみられる。
