# 松 代 城 跡

— 国補神田川改修事業地点 —

1995.3

長野市教育委員会

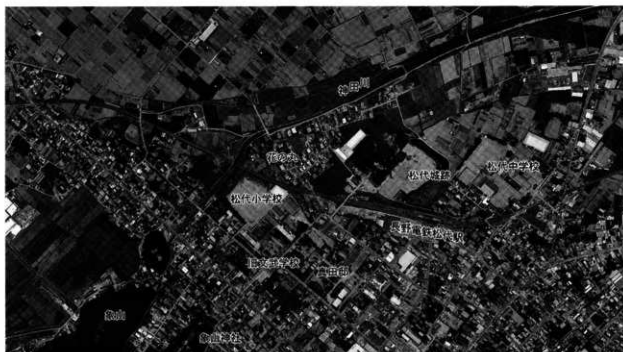
II-1 松代城跡周辺の航空写真(平成2年、㈱ジヤステック撮影)

長野市防災基本図地形分類図によれば、本丸は自然堤防上に位置し、新御殿跡や旧文武学校は後背湿地に建築されている。花の丸の南西部も後背湿地内にあるとされている。しかし、現況図(1図)を参考にすれば神田川西の千曲川旧流路との比高差は2m近くあり、微高地と考えた方がよい。松代城はもともと千曲川を要害として築造されたものであるが、寛保の洪水(戊の満水, 1742年)を機に千曲川の改修が行われ宝暦元年(1751)現在の流路をとして完成をみた。旧流路は百間堀・神田川の流路として現在に至る。松代の市街地は自然堤防と神田川と藤沢川の複合扇状地上に形成されている。

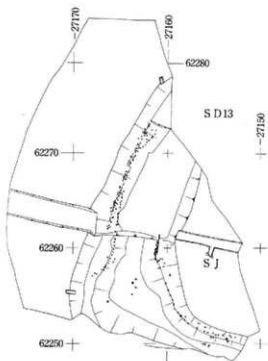
6図 花の丸地点遺構分布図（1：400）

調査地にあたる花の丸および百間堀（S D13）は、寛保2年（1742）の大洪水を契機に宝暦元年（1751）頃に行われた千曲川の移設により城地を拡大し築かれたものとされている。調査の結果、百間堀の一部、花の丸に先行する曲輪を外周する堀（S D12）・土塙墓を検出した。また、花の丸御殿に直接結び付く遺構の存在はなかったものの、花の丸造成時の整地層が確認できた。

花の丸地点の調査では、百間堀南端遺構の確認や花の丸築造について文献資料の記載を遺構や遺物面からも裏付ける成果が得られたことは重要である。また、百間堀より早く構築された堀(SD13)の検出は花の丸に先行する曲輪であることを確認できた意義も大きい。さらに、松代城南西城の平面形態の一部が確認できたことにより、これまで他地点での調査成果とあわせ不明確であった松代城縄張が復元することが可能になったことも重要な成果といえよう。
