ST10 1 MG15~MI13 (第132図)

第133図 ST13、SA01-03

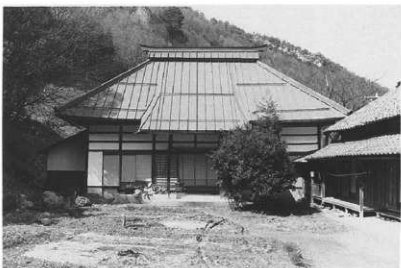
第203図 観音寺本堂

に関係ないとのことである。これらの建物跡はテラス東端にまよってあり、山腹にある観音堂へ続く現参道を登ってテラス東側から境内に入り、正面に本堂、その北側に庫裏・付属屋が並列する。庫裏跡と本堂は廊下で結ばれ、その廊下の脇に便所が設置されている。全体的な建物配置は東向きの本堂に庫裏がL字型に並ぶ形態となり、観音寺は真言宗の寺院というものの当地域の他宗派寺院と特別異なった特長はない。これらの建物は高速道建設予定地内に入ったために調査前に撤去されていたが、本堂については伊藤友久氏によって作成された平面図がある。これによると本堂は奥行4(5)間9.160m、桁行6間12.760mの長方形建物で南側に物置が付属するものである。内部は6つの部屋に分割されており、西側中央の部屋のみが板床で他はすべて畳が敷かれている。西側の部屋はいずれも半間前後の貼り出した部分があり、床間、仏壇、押入になっている。このなかで西側中央の部屋が所謂内陣に該当するもので仏壇はこの部屋の西壁中央に安置されている。他の部屋は特別変わった様子もないが、部屋の規模を比較すると全体的に南側ほど小さく、北側ほど大きい。しかも西壁の半間の貼り出し部分も北側ほど西へ突出する傾向が知られる。すなわち、桁行では南側2部屋は2間3.660mながら、中央2部屋は2間4.560m、北側2部屋が2間4.540mとなり、南側2部屋が小さい。また奥行では南側・中央の4部屋と北東側の1部屋では東側が2間3.700m、西側は2間3.640mで、突出部が0.900mとほぼ一定しているのに対し、北西の部屋のみが2間

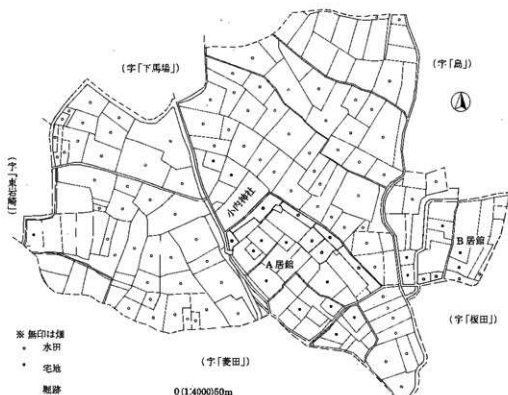
第206図 周辺居館跡その1字「森」

ては現森集落がある中州状微高地の小内神社南東の隣接地点がある。ここは現在でも北・東側に堀の痕跡を残し、旧公園ではより鮮明に堀の痕跡を拾い出すことができる。平面形は堀内側で東西約130 m、南北約90mの長方形で、主軸方向はN-55°-Wを指向する。旧公園をみると長辺となる北東辺中央にも挟り込みが認められ、60m前後の方形区画二つが連結したような形態にも見える。これが従来より知られる小柳井上氏館跡とされるものである。次に旧公園で確認されるものは上記居館の隣接した場所にある。これを仮にBとし、先に述べたものをAとしておこう。このB居館は主軸方向はN-4°-Wで堀内側で東西約70 m、南北約70mを測るやや不整形な方形で、外堀と認められるものはない。AとBを比較すると形態・規模も違うが、隣接しながらも主軸方向が異なる点は注意される。すなわち、両者は異なる土地区画＝異なる時期に構築された可能性も窺える。現地割をみるとA居館方位の水田はA居館の周囲にみられるが、それ以外はB居館方位に近い。また、B居館に隣接する栗田遺跡において中世の溝跡が大きく2つの方向のものが確認されており、東西南北に近いB区画の方位の溝跡が後出する（整理担当者の教示による）ことからB居館のほうが後出する可能性が高いと思われる。なお、A居館に隣接する小内神社は社伝によると本社が妙徳山（綿内地区東方の最高峰）頂の白鬚明神とし、後に山新田に移され、さらに永正元年（1504）に現在地へ移転したという。伝承なので定かではないが、伝承通りならば神社境内はA居館と同方位に主軸を取ることからA居館跡と同じ軸線は永正元年以前にあったということになる。もちろん、神社と居館跡の前後関係が不明なので伝承通りとしても居館跡の年代はわからない。

綿内地区の居館跡は確実視されているものが1ヶ所、旧公園から可能性が指摘できるもの1ヶ所、字名や地形から指摘されるもの1ヶ所、江戸時代の村絵図で方形の土地区画として描かれるもの明治時代の旧公園では確認しにくいもの1ヶ所の都合4地点ある。これ以外にも微高地周辺で細い溝状の水田が入り込み、堀跡か近世水田跡か判然としない小区画、あるいは周囲を方形に道がめぐる屋敷地、または榎田遺跡で確認されたようなL字型の溝で囲まれた屋敷も知られるが、これらも居館跡の可能性は残るものの断定はできなかった。ここでは上記に挙げた4地点についてのみ触れておく。まず、確実視されるものとし

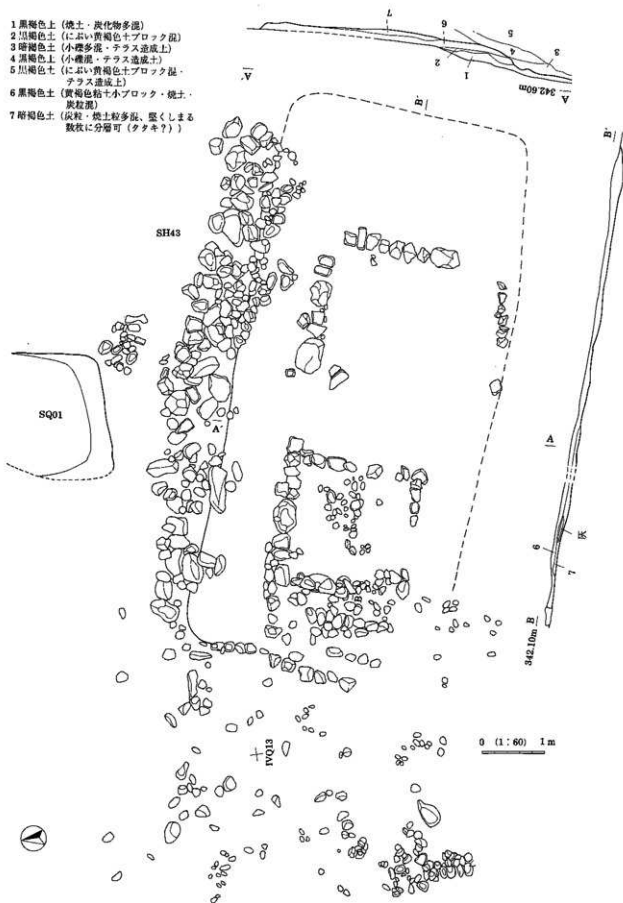
第210図 ST01

- 1 黒褐色土 (焼土・炭化物多量)
- 2 黒褐色土 (にぶい黄褐色土ブロック混)
- 3 暗褐色土 (小礫多量・テラス造成上)
- 4 黒褐色土 (小礫混・テラス造成土)
- 5 黒褐色土 (にぶい黄褐色土ブロック混・テラス造成土)
- 6 黒褐色土 (黄褐色粘土小ブロック・焼土・炭粒混)
- 7 暗褐色土 (炭粒・焼土較多混、堅くしめる敷状に分離可(タタキ?))

テラス部で認定された建物跡はほぼ礎石建物跡のみがある。柱穴跡自体が少ないことから掘立柱建物跡はほとんどないと思われる。この礎石建物跡はいずれも遺存状態が不良であるが、礎石や石列から認定したものや、建物跡の基礎ではないかと考えた方形・長方形の裸散布から認定したもの、部分的に残る礎石と礎石の痕跡と思われる浅いくぼみから認定した建物跡がある。礎石建物跡とする認定根拠が弱いものも含まれるが、可能性のある遺構はここで取り上げることにした。認定した礎石建物跡は全部で6棟ある。この内、ST13・14・17は現観音寺の範囲外にあり、ST01、15、16は現観音寺本堂・庫裡下面で検出された建物跡である。このなかでST15は現観音寺本堂下にあたるが、複数の礎石や礎石痕と思われる浅い土坑がみつかっており、建て替えの可能性が窺えている。しかし、調査・整理を通して子細な建物跡の規模や構

造について確定しきれなかったところがあり、ここではST15としてまとめて扱うことにした。また、ST17の西と南側にも方形の礫集中や僅かな石の配列らしきものも認められるが、断定できなかったため除外した。このように報告する以外にも礎石建物跡が存在した可能性は残されている。

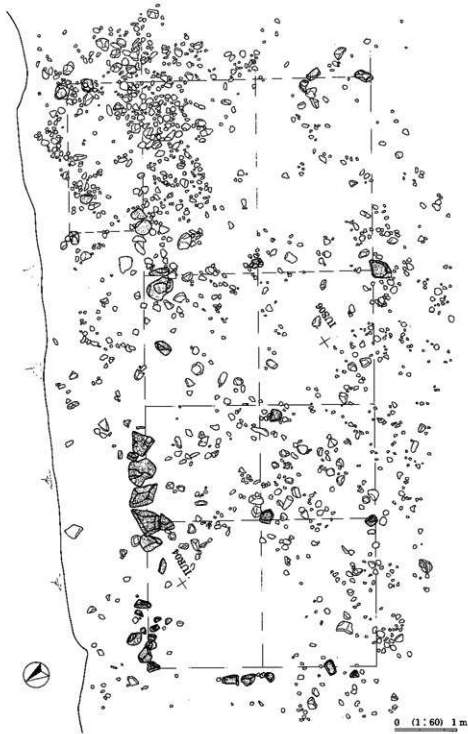
第216図 ST17

ST17 テラスI I UP05~VA05 (第216図、PL27)

テラスIの北東斜面際に位置する。1次調査で検出され、調査段階から建物跡と認定されていたが、具体的な規模や礎石の配列の検討は整理段階でおこなった。本跡の西側と南側の山斜面際にも方形の礎石に類するものがあるが、これらは具体的な規模や構造が把握できておらず、建物跡と認定していない。本

跡の認定検討にあたっては本跡の北・西辺に石列が認められていたことから同方向に建物跡が想定できると考え、同方向・直交方向に配列する大き目の石の組み合わせによって建物跡を認定した。認定した建物跡は礎石が部分的にしか残存せず、柱間寸法も一定していないなどの問題があるが、その範囲は西・北辺を石列部分とし、南・東辺の範囲は不明瞭なもの礎石の配置から梁行2間約3.6m、桁行4(5)間約9.4mの規模と思われる。桁行北辺東側には梁方向約1.2m、桁方向約2.3mの張り出しが付属する可能性がある。棟方向はN-57°Wでほぼテラス縁に平行するように位置する。礎石の配置は部分的で柱配置の様相

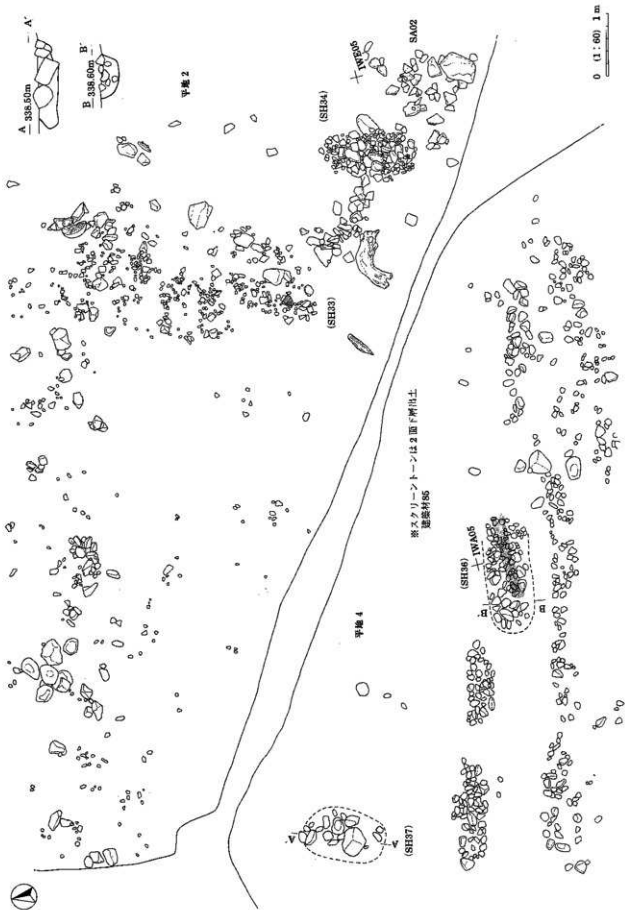
第228区 ST20

平地部の中央北西側の2面で検出され、調査時に礎石建物跡と認定された。本跡周辺には調査前に民家が存在しており、そのため北半分は掘削が著しく遺構が不明となる。他遺構との切り合いでは2面下層検出のSD06を切っている。なお、調査でSH24・26・27とされた遺構は本跡の礎石に関連する施設と判断され、掘削部分にかかって2面下層で検出された石列は本跡に関連するものと思われる。本跡の範囲は北辺が掘削で不明であり、東側の石列状となる部分が東辺、南側の一定間隔で石が配される部分を南辺、西辺

は南辺から直角に折れる部分と想定した。西辺より西側では石の分布がほとんど認められず、南辺南側も拳礫が散在する状況からすると上記の範囲の認定はほぼ妥当と思われた。ただ、調査時の認定ではSH25が別遺構と捉えられているが、東辺の方に直交するラインとしてみるとSH25は本跡に帰属する可能性がある。上記の認定から棟方向はN-80°-Eで、梁行1間以上約3.3m以上、桁行3間約7.6mの規模が確認でき、柱間寸法は梁行で2.6m、桁行で2.4~2.6mを測る。礎石は東辺が石列状となり、南辺は複数の平石が集合するものと平石ひとつの礎石が一定間隔で認められる。西辺は礎石と思われる平石ひとつがある。建物内部の大部分が攪乱で削平されているため、内部構造は子細不明である。時期は不明ながら、SD06上面に構築され、位置的に現民家に先行する建物跡の可能性があるので比較的新しい時期の所産と推測される。

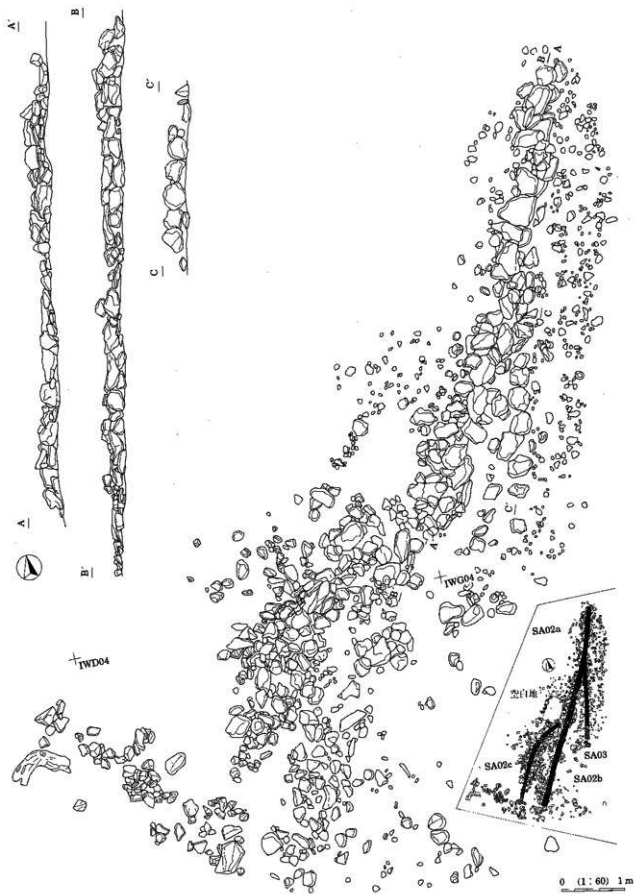
第231图 SA02·03

SA03とされた部分はSA02aの途中からN-10°-E方向に分岐するもので、20~50cmほどの石をほぼ一列に直線的に配置する。南端ほど石が小型で散在的となるため、範囲は判然としませんが、確認できるところで長さ約3.2mである。SA02との関係は本跡がSA02途中から分岐するように観察されるので本跡のほうが後出する可能性が高い。

出土遺物はSA02・03として一括取り上げられているが、白磁皿、青磁香炉、青磁碗、常滑甕や内耳鍋・カワラケの破片が多数ある。また、本跡の西側より肥前産陶器碗が採取されている。これらの遺物からすると、西側で採取された碗以外は中世の所産が主体であり、本跡は比較的古い段階の遺構と推察される。ただし、SA02も部分的に作りが異なること、SA02から分岐するようにSA03が認められることから数度の改変が加えられながらも長期に渡って維持されたと考えられよう。本跡の性格は平地部で最も明瞭に認められた石列遺構であること、長期に渡って維持されたことからすると、平地部内の重要な土地区画施設とみられる。しかし、現参道と本跡の間隔が狭いので屋敷地区画とは言いがたく、本跡東側隣接地に建物跡が確認できていない点は奇異に思われる。他に想定できることは、本跡は現参道に近いことから古い参道施設であった可能性である。これはテラスIIの現観音寺の本堂北西側に緩やかに平地部へ下りる通路に延長先が一致することからも想定され、長期的に改変が加えられながらも維持された理由も説明しやすい。
