# 森將軍塚古墳

—保存整備事業第7年次発掘調査概報—

昭和62年度

長野県更埴市教育委員会

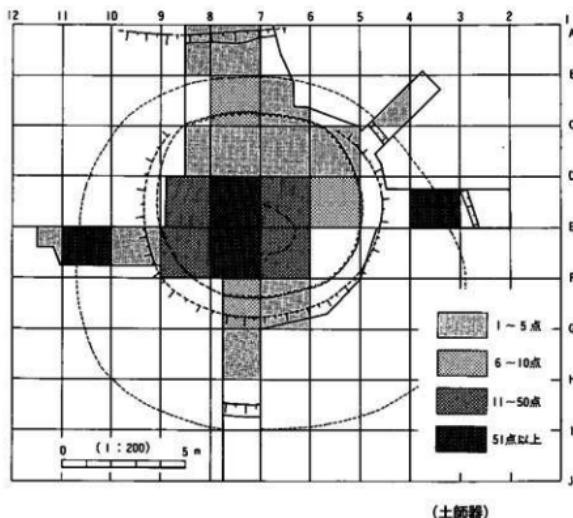
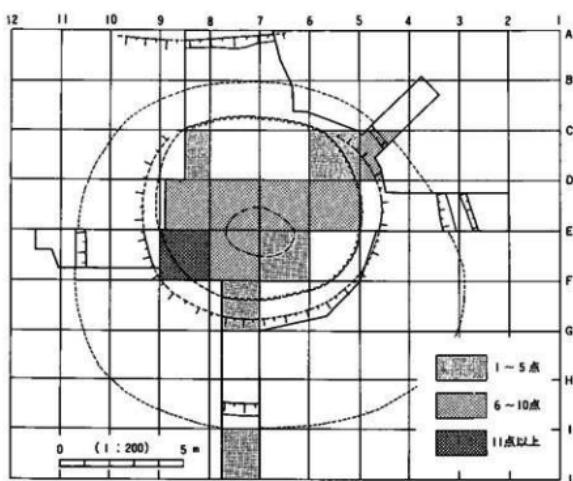
插図1 9号墳遺物分布図(須恵器)

土器出土状態（挿図1） 墳丘上に堆積した流土及び主体部盗掘坑内埋土から多量の土師器・須恵器片、陶器片、青白磁片が出土した。完形品はなく、いずれも小破片である上、原位置を示すと考えられるものはなかった。古墳に直接関連するものとして、土師器は破片約480点、須恵器片約60点が出土地している。破片の出土量（破片数）をグリッド別、土師器・須恵器別に示したのが挿図1である。土師器・須恵器とも一見して墳頂部に分布が集中していることが判る。ことに盗掘坑周辺には濃密な分布が見られる。また、墳丘裾部にも一部濃い分布が認められる。

個々の土器についてみると、土師器壺（図版2-1）の破片が第1トレンチの壠底（E10グリッド）でまとまって出土しているほか、D3グリッドの壠底にはやや浮いた状態で土師器壺の破片が溜っていた。須恵器では第5トレンチの墳丘裾（C4グリッド）に有蓋高坏（図版2-7）の破片が溜っており、また墳頂部西寄りのC5・D5・D6グリッドにも有蓋高坏（図版2-5）、さらにC8-E8グリッドに有蓋高坏（図版2-6）の破片が散らばっていた。

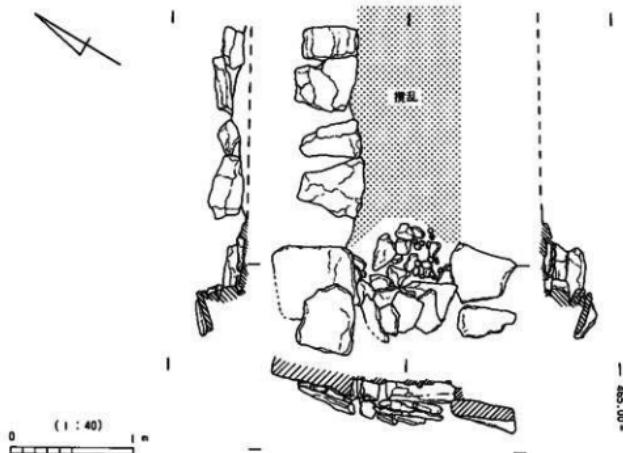
挿図2 10号墳 竪穴式石室

竪穴式石室（挿図2） 10号墳の主体部は竪穴式石室であるが、調査以前にその大半が盜掘などにより破壊されており、わずかに壁体と床面の一部分が遺存しているにすぎなかった。

竪穴式石室は主軸をN-62°-Eにとる。整体の用材には石英閃緑岩の板石が使われている。両側壁とも最下部にあたる板石が北側壁で6石、南側壁で2石残っていたにすぎない。また盜掘坑内に南側壁の壁体が2石転落していた。北側壁の板石は小口面を揃えて並べられている。板石は、長さ40cm～60cm、幅は25cm～55cm、厚さ10cm～20cmを測り、いずれも小口を壁面としている。この板石レベルは一定しており、標高464.5mを測る。また2石だけであるが、南側壁も小口面を揃えて並べられている。両側壁に比べて西側小口部の残りはよい。この部分では最下部に長さ40cm、幅55cm、厚さ15cmの板石と長さ25cm、幅15cm、厚さ10cmの角柱状の礫を用いている。そしてそれらの上に長さ20～35cm、幅15～30cm、厚さ5～10cmほどの、側壁に比べるとやや小振りな板石を積み重ねている。しかし遺存しているものだけをみると、構築にはあまり丁寧さはうかがえない。小口部の高さは現存部で35cmを測る。両側壁とも小口部よりもその端部が突出し、両側壁で小口部を挟む形状となっている。床面は小口部から50cmの範囲でわずかに残っている。床面には本来長径5cmほどの円礫が敷かれていたようで、床面に若干の遺存が認められるほか盜掘坑内にも散在していた。

ところで床面の残る部分では北側壁が低く、壁体板石の下端で約10cmのレベル差がある。小口部の最下石は水平に据えられており、北側壁の高さとほぼ等しく、南側壁とは第2段目でレベルが合っている。南側壁の端から2番目の板石の下には、それとほぼ同形であるがやや厚みのある板石がみられる。しかしその板石は6層の中にまで入り込んでいることから、その層に混在している角礫であると考えられる。この6層の上に壁体が構築されており、したがって6層は壁面の外側にまで延びているのである。こうしたことから、このレベル差は側壁が構築された時から既に生じていたということになる。この状況が床面の遺存した部分だけのものか、それとも石室全体における傾向なのかは明らかではないが、いずれにしてもこのレベル差は6層上に円礫を敷き詰めることにより解消されたと考えられる。とすれば床面のレベルは標高464.6mほどにあることになる。

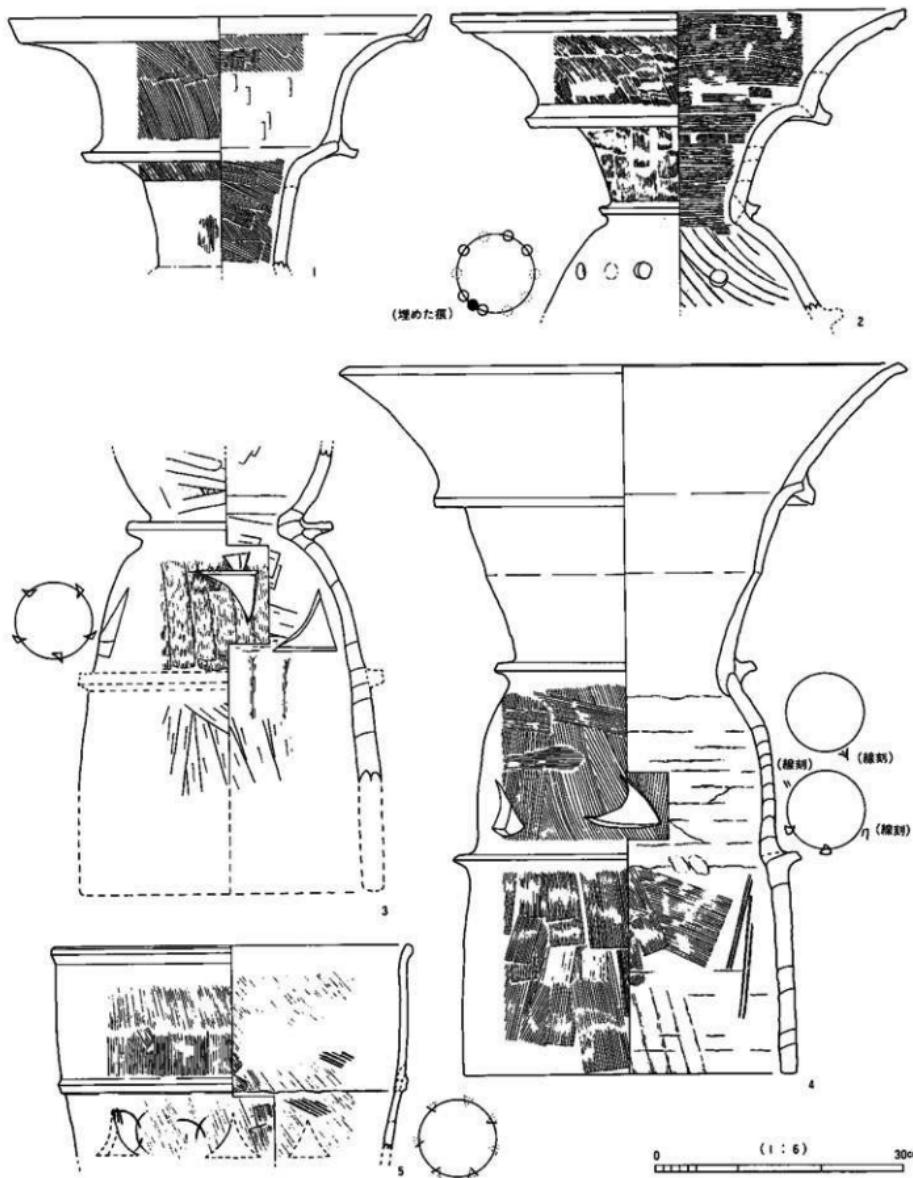
挿図4 墓輪実測図

挿図4-1は前方部東側裾から出土したもので、頸部以下を欠いている。復元口径は51cm、口縁部の端部近くに段をもち、外面は赤彩されている。

挿図4-2は後円部背面裾から出土したものだが、以前に報告した朝顔形埴輪の頸部破片<sup>(註1)</sup>に新たに口縁部破片を接合した、口縁部から肩部までの部分資料である。復元口径は55cm、肩部外面に赤彩、頸部より上位には内外面に赤彩が施されている。肩部内面には頸著なユビナデが施され、径約22mmの小円孔がおよそ10個穿たれている。その中で1ヶ所、左右2つの小円孔のちょうどまん中に、誤まって穿孔した孔を埋めてしまっている痕跡が認められる。

挿図4-3は1号埴輪棺に用いられた2つの棺身のうちの1つである。口縁部と底部が欠損しているため器高は不明だが、第1段凸帯と第2段凸帯との間隔が通例の朝顔形埴輪より短く、また透孔の形・配列に特徴があり、挿図3のように、斜辺が曲線で表現される大形の直角三角形透孔を5つ、向きを追えて穿っている。

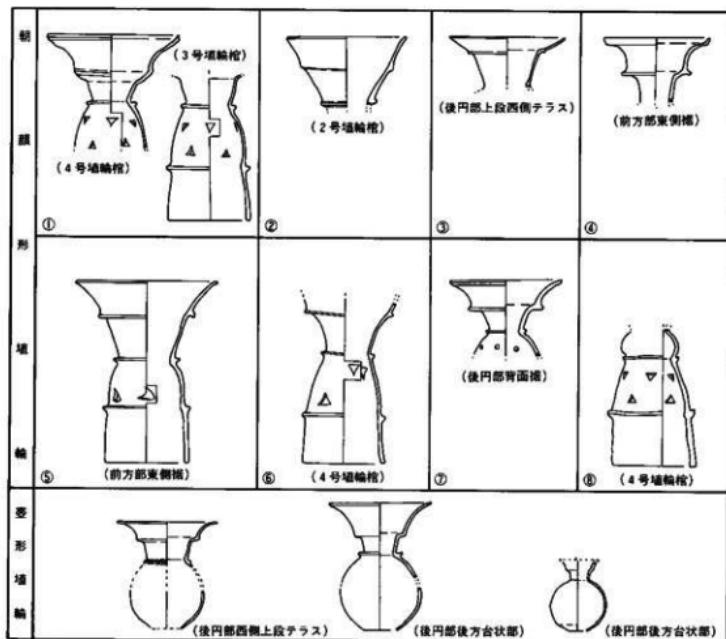
図5 朝顔形埴輪の分類 ( ) 内は出土地点 (1:24)

④頭部に凸帯がなく、口縁端部に段をもつもの。

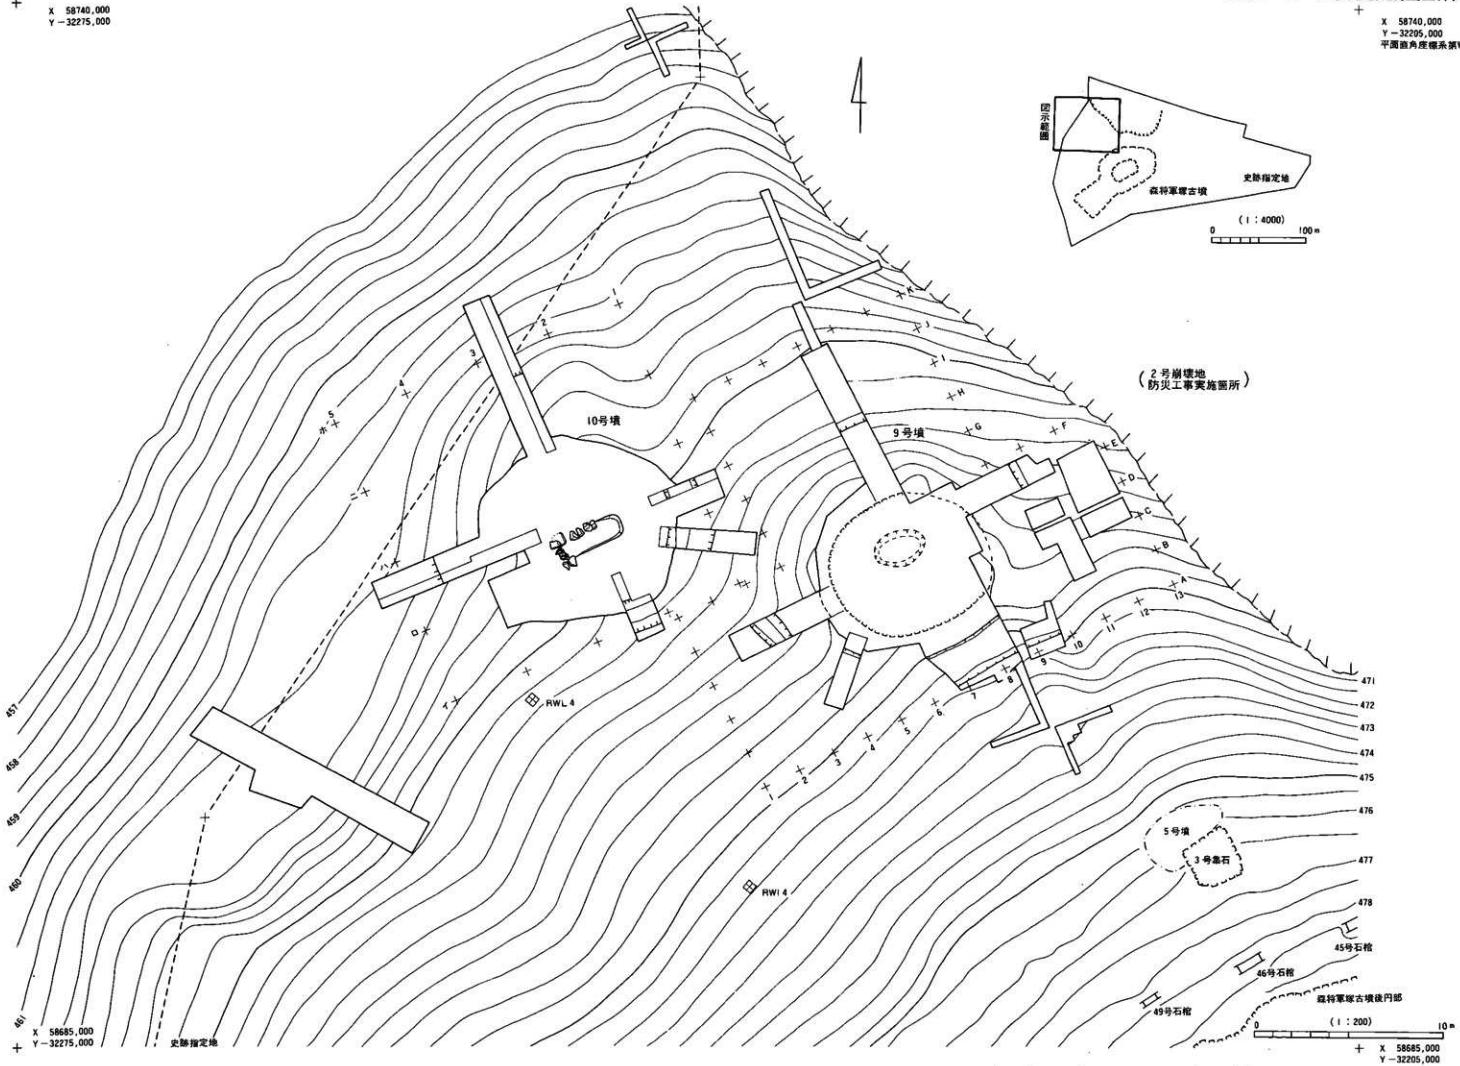
図版6 9・10号墳断面図

**墳丘（図版5）** 各トレンチでは一様に厚い表土（第1層）の堆積が見られた。それを除去し、墳丘の部分的な断ちわりを含めて精査を続けたところ、墳丘の構造に関するデータを得ることができた。

第1・第3トレンチの土層断面観察によれば、第1トレンチでは墳丘の1/2程を、第3トレンチではその1/2以上を地山の削り出しによって整形している。そしてその上部に盛土（第9・10層）を行い墳丘を構築している。第4トレンチでは、墳裾部を除き墳丘の多くを盛土（第9～11層）によって構築している状況が読み取れた。これは土層観察による確認を得たものではないが、墳頂部と裾部で確認した地山最上層（第12層）の傾斜からほぼ首肯できる。

このように9号墳では、自然地形のより高い部分では主に地山削り出し、より低い部分では主に盛土によって墳丘を構築している。これは多くの自然地形に依存した姿といえよう。

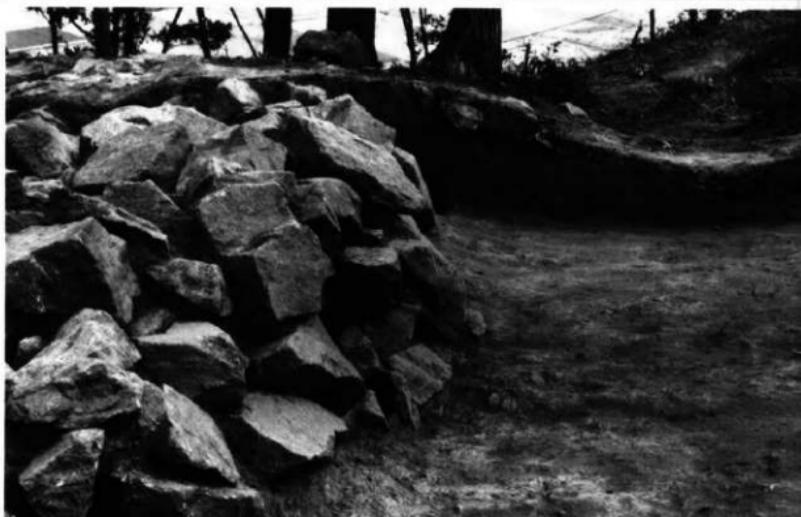
墳頂部横石  
第2トレンチ部分  
(西から)

その埋葬施設が破壊されていたことはすでに述べた、ところが、当初墳頂部に散乱していた石英斑岩礫とともに表土の除去を進めたところ積石が検出された。積石は周縁に幅50～80cm程の平坦面を残し墳丘上部の盛土上に築かれたもので、平面形は東西径8m強、南北径約7.5mの不整な円形を呈する。人頭大前後を基調とする石英斑岩礫を一見雖然と積んでいるように見えるが、縁辺部では比較的大ぶりな礫の面を描えてかなり雜然と積んだものが、おむね2～3段、高さ60cm前後遺存していることを確認した。おそらく縁辺部に配石したのち、主に埋葬施設の裏込めとして内部を充填したものであろう。ただし南トレンチでは、当初立てかけるように積まれていた大ぶりの石材を除去したところ面を描えた積石が検出され、他とは異なるあり方が注意された。積石の基底部は南北で高低差をもち、北側が1m近くも低い。これは積石に先立つ盛土に際し、なお自然地形の克服が十分でなかったことを示している。なお、積石部分に占める埋葬施設の位置は北偏しているようだが、墳丘全体から見るとほぼ中央に相当する。

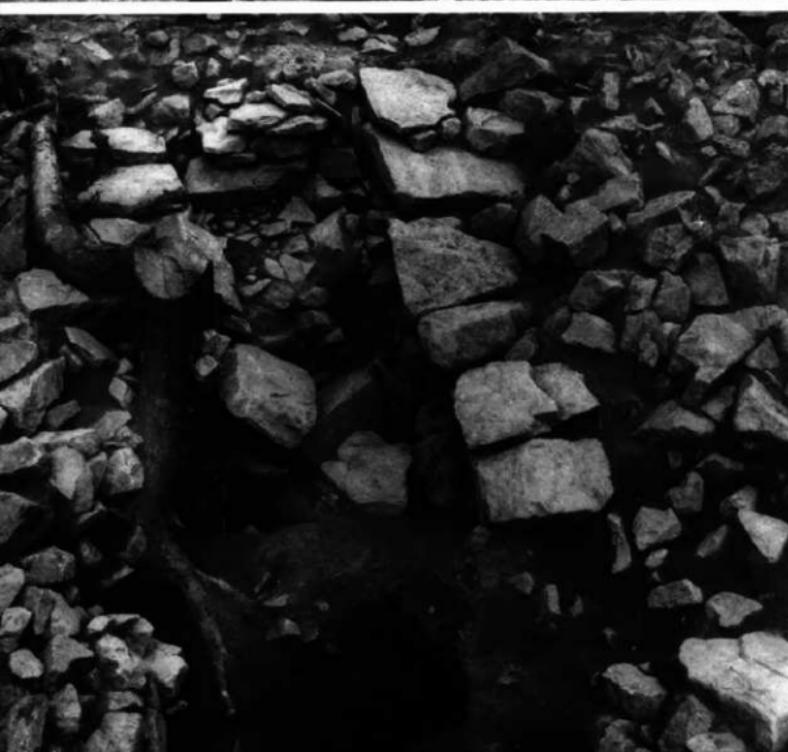
10号墳主体部  
(東から)

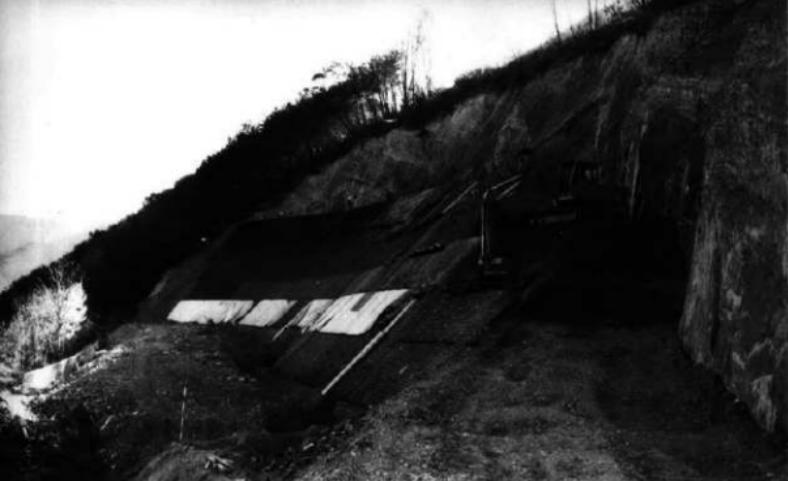
盛土工事 幅約100m、高さ約30mの崩壊地に約7,400m<sup>3</sup>の盛土を行った。  
(西から)

崖下部に堆積した崩落土を一旦除去した後に、切土土砂および山碎石(泥岩破碎礫)により盛土を行った。盛土にあたっては、巻出厚30cm毎にタイヤローラー等により転圧を行い、含水比8~8.7%、最大乾燥密度1,996~2,042g/cm<sup>3</sup>の85%以上と施工管理基準値を決め、施工途中で現場密度試験を実施し、適正な締め固めによる施工を行った。また盛土と併行して、盛土高2.4m毎にバックホーにより法面整形を行い、植生を考慮した衣土(30cm厚)を法表面に貼り付けた。

**盛土工事** 盛土量7,370m<sup>3</sup>(ダンプカー920台分) 補強材6,736m<sup>3</sup>使用・排水材1,756m<sup>3</sup>使用

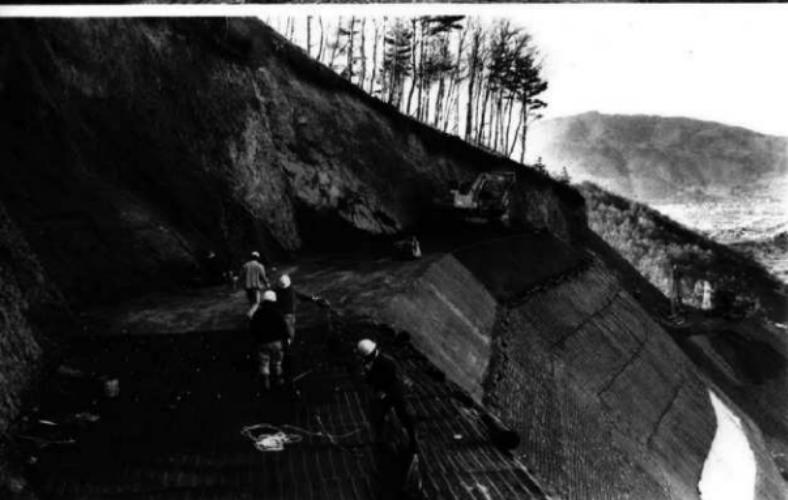
盛土補強材敷設 盛土高2.4m毎に樹脂製の補強材、1.2m毎に排水材を敷設した。  
(東から)

盛土勾配が1:1.0と急なため、盛土の安全性を高める目的で、盛土高2.4mごとに補強材で盛土を包み込み、また浸透水処理として平面排水材を盛土高1.2mごと、横方向2.5mごとに敷設した。補強材は、幅1mの樹脂製網状材で引張強度5.5t/mのものを、盛土範囲全面に敷設した。縫合せは、鉄筋により行った。平面排水材は、幅30cmの樹脂製不織布で厚さ6mmのものを使用した。

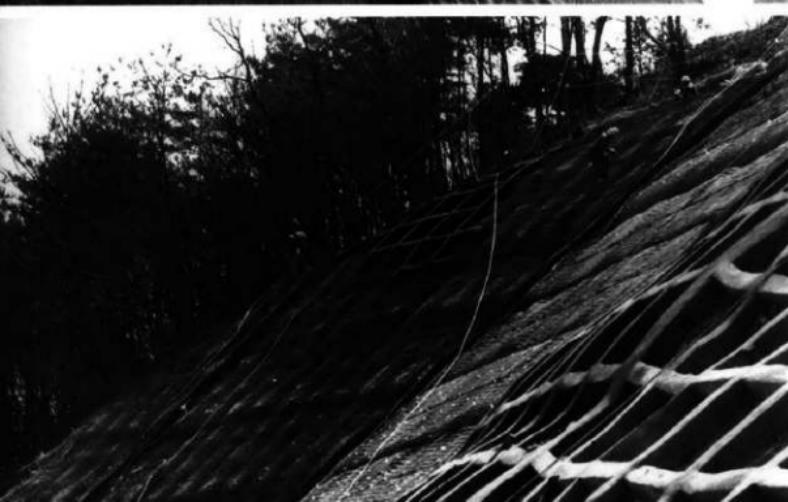
法枠工事 盛土後、コンクリート法枠を打設し、種子吹付けを行った。  
(西から)

現場打ちコンクリート法枠工は、変形可能な金網型枠と鉄筋を一体化したプレハブ部材を盛土法面に配置組立て、コンクリートを打設した。法枠は、20cm四方のコンクリート枠を縦横共に1m間隔に配置し、盛土の不等沈下を考慮し10m毎にエラスティクトーを挿入した。

枠と枠との間(1m×1m)には、スキキ・ヨモギ等5種類の種子・肥料・土壤等を混合した厚層基材を吹付け(5cm厚)緑化を図った。また法枠最下部に表面水等の排水路を設け、流束にフトンカゴを設置した排水工事を実施した。

**法枠工事** 法枠工1,210m<sup>3</sup>設置 種子吹付工1,060.5m<sup>2</sup> 排水路延長155.4m設置
