仙台市文化財調査報告書第270集

仙 台 城 跡 3

—平成15年度 調査報告書—

仙台市教育委員会

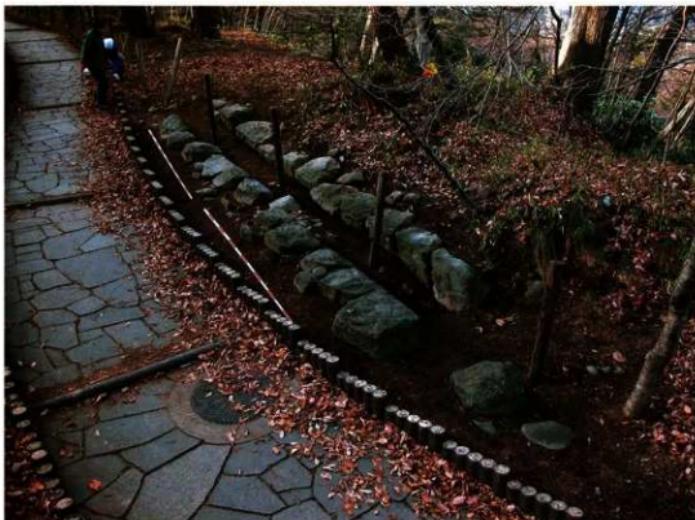
8次調査 登城路跡（3区）石組側溝検出状況（南東から）

第8次調査は、本丸北壁石垣の北側、本丸に至る登城路部分の遺構確認調査を行った。石組側溝が現況で確認されていた部分や、土壘状の高まりが見られる部分などを中心に小規模なトレンチを6箇所設定し調査を行った。調査により石組側溝の延長部分を確認するとともに、土壘状の高まりも人為的なものであると確認され、堀で使用されていたと見られる瓦や中国産の磁器などが多数出土した。

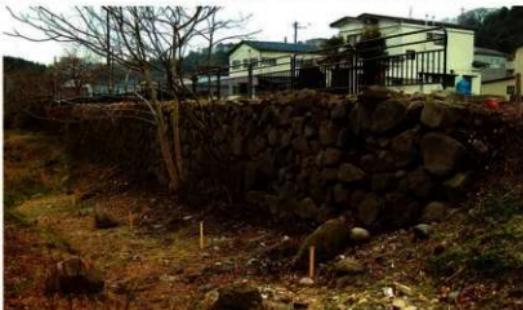
9次調査 広瀬川護岸石垣（北東から）

第9次調査は、追廻地区の東端、広瀬川の護岸部分に築かれた石垣の測量調査を行い、石積み状況を記録した。大橋の南側では野面積みの石垣が約260mに渡り確認されており、今回の調査ではその北端部の約20mで測量調査を実施した。

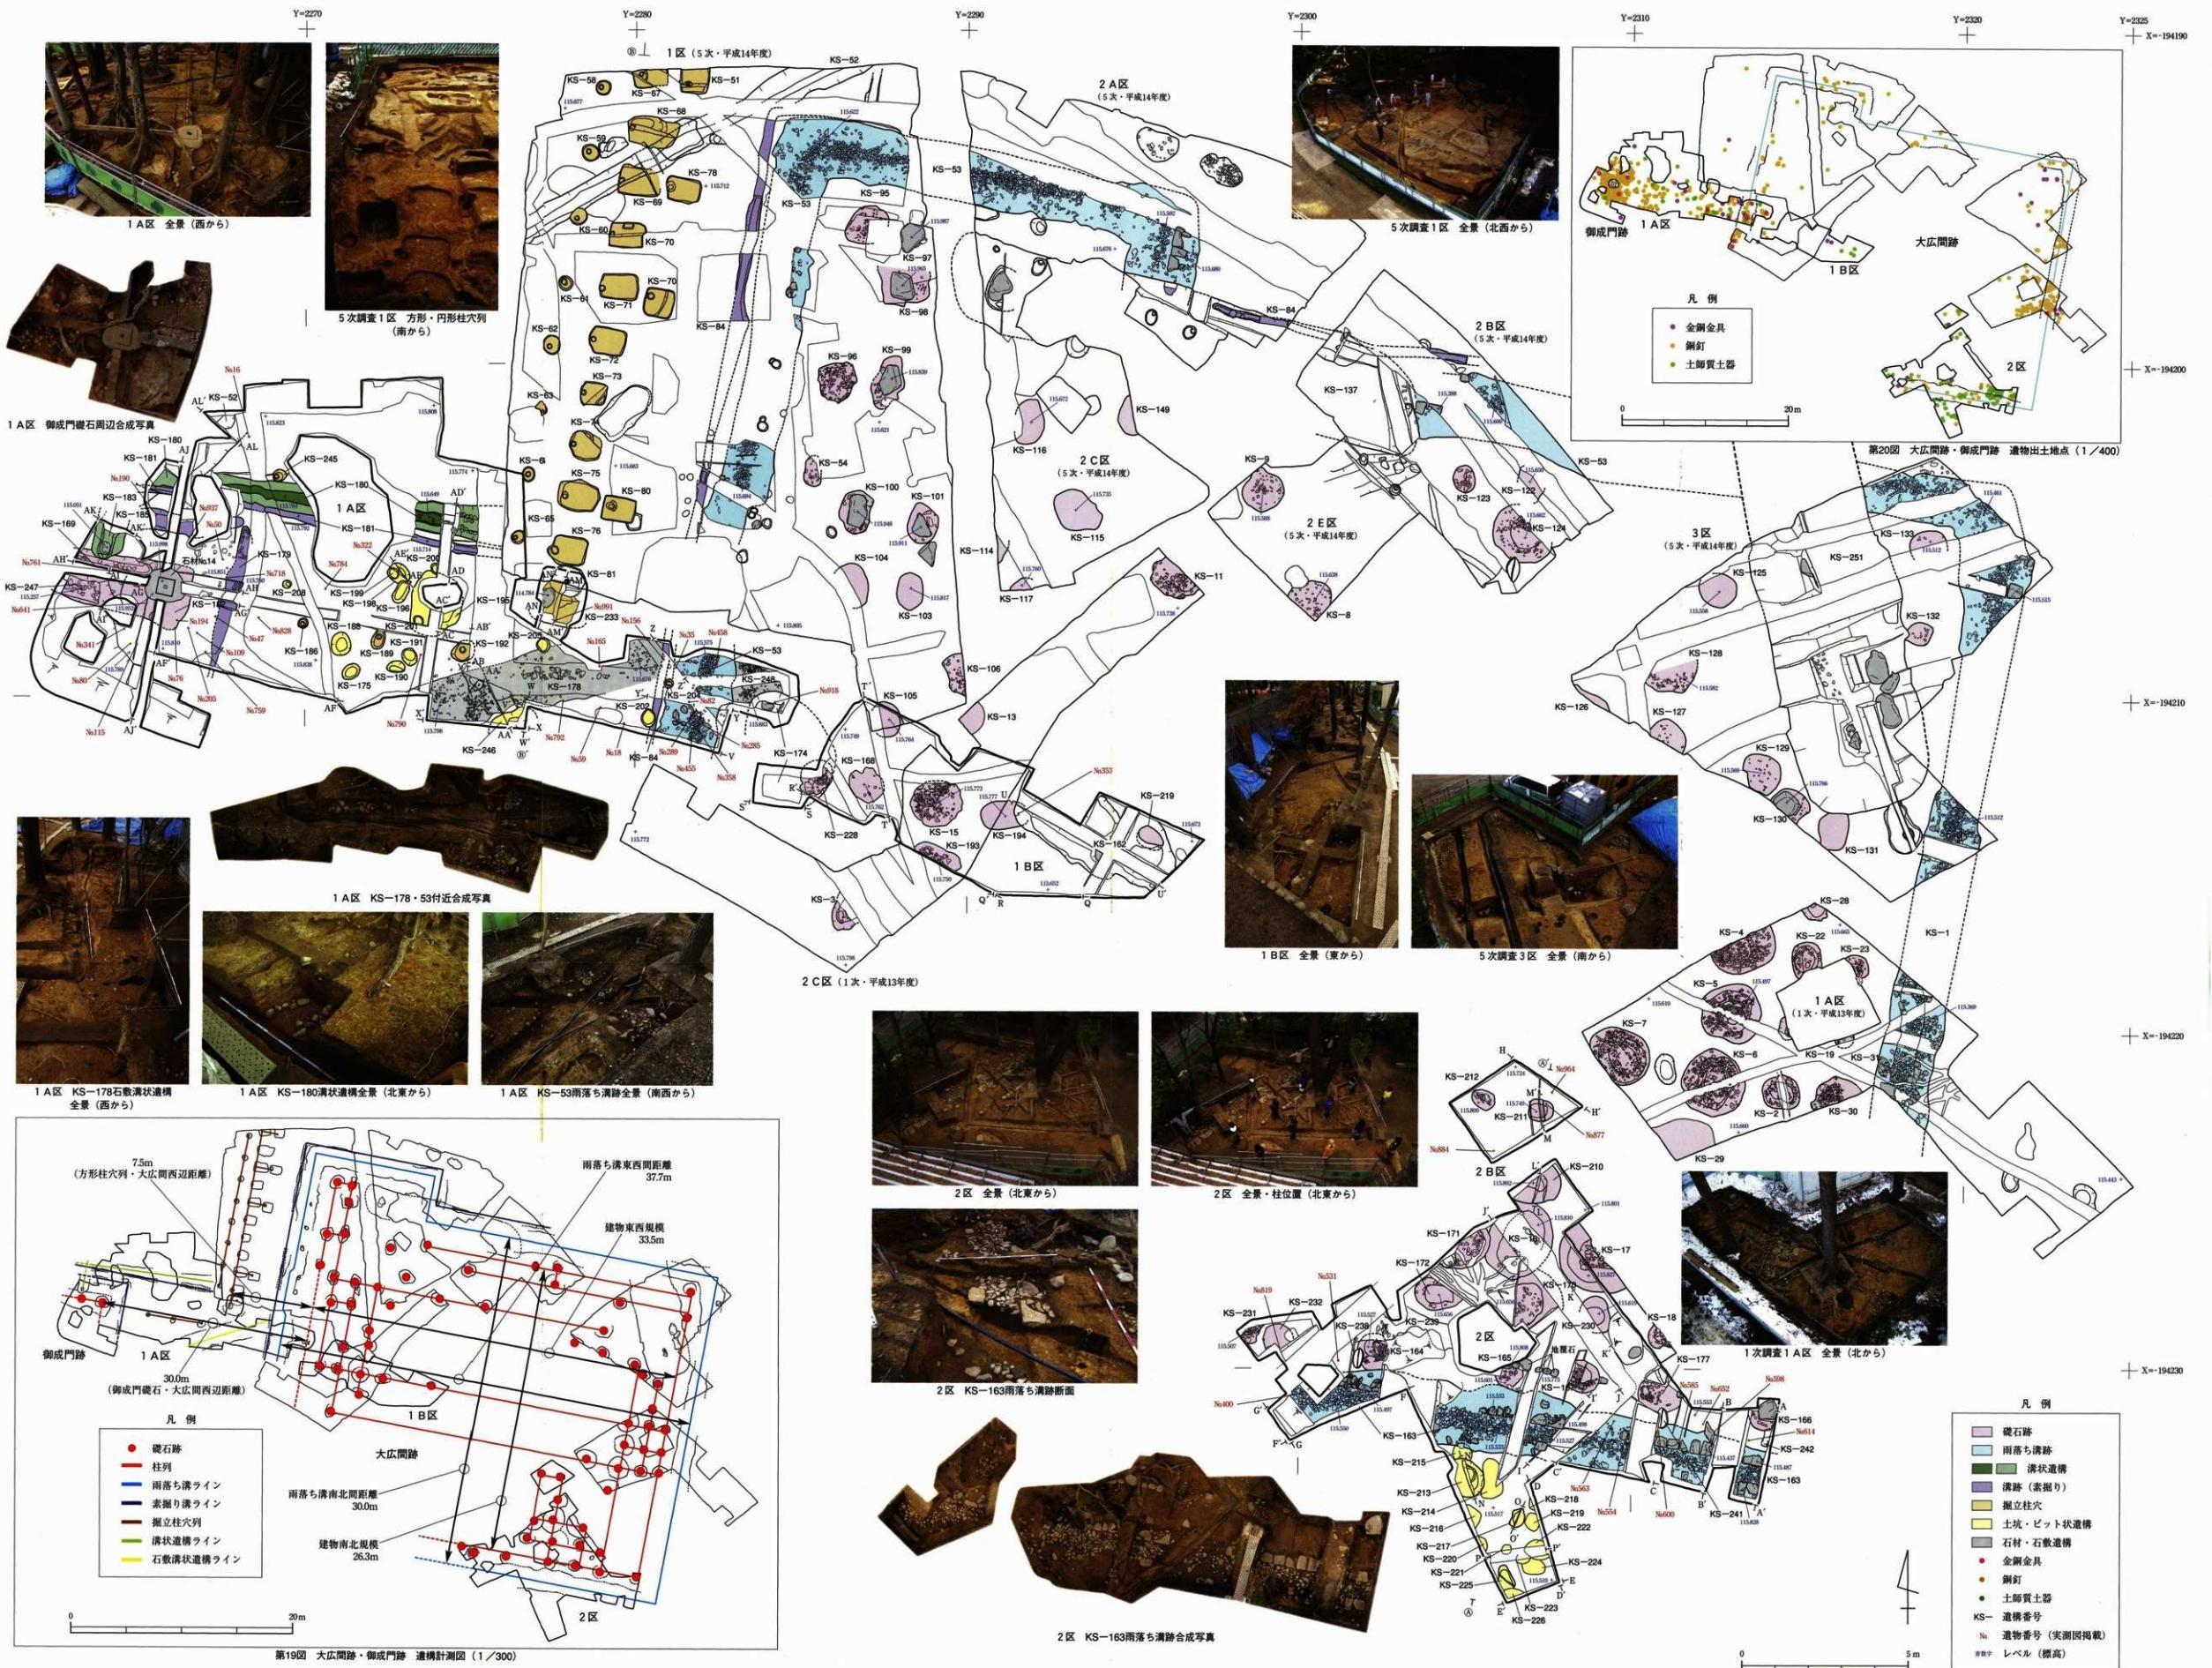
断面図 2区 [全て1/50・S.L.=116m]

- ・KS-163雨落ち溝跡 大広間南辺部分の円礫敷きの雨落ち溝跡が14.5mにわたって確認された。上面が平らな切石を縁石として両側に並べ、間に円礫を隙間なく充填している。溝跡の掘り方はⅢb層の上面から確認され幅2mほど、深さは50cmほどである。KS-164・165礫石跡を切っている。1層（円礫層）からは瓦154点や鉄製品11点、陶器3点、3層（掘り方）からは土師質土器3点が出土した。1層及び3層の土壤サンプル（No.1207・1208）を採取し、花粉分析を行っている。（p36・37参照）

縁石は多くが抜き取られていたが、建物内側の石列を中心に20石ほどを原位置で検出した。石材法量は、幅18~58cm、奥行き17~37cm、厚さ3~9cmほどであり、両側の縁石間の幅は50cmである。検出された縁石は1段のみであり、石材の上面は平坦である。

幅50cmの縁石間に、河原石を主とする円礫がほぼ隙間なく充填されている。円礫が充填されている層は厚さ10cmほどであり、円礫層の隙間には暗褐色から黒褐色シルトが含まれている。一部の円礫を取り上げ、個数の確認と石材調査をした結果、0.4m²の面積から118個の石材が取り上げられ、河原石を主体とする円礫101個と、やや大きめで風化のみられる礫17個に区分できた。石材の法量は、直径（長軸）は3.1~15.5cmであり、1石あたりの平均重量は0.25kgほどである。円礫層の上面には瓦が多く確認されたが、円礫層中からも瓦が少量確認できた。

雨落ち溝の掘り方は、50cm幅の円礫層の下部のみが15~20cmほど1段深く掘り込まれており、褐色シルトの埋土中には円礫や瓦は含まれていない。雨落ち溝掘り方に縁石を据えるための掘り方も確認でき、幅60cm、深さ20cmほどで木端石が多く含まれている。

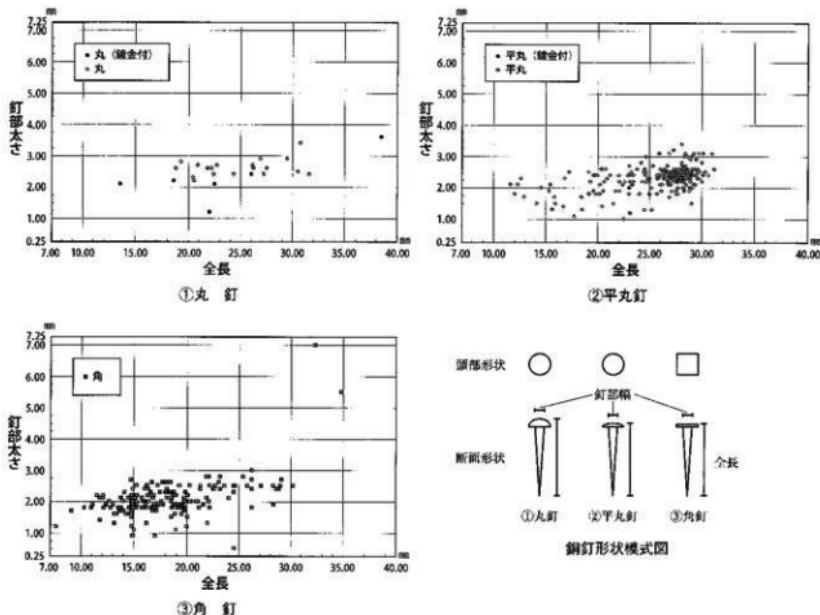
第29図 出土銅釘法量分布グラフ・銅釘形状模式図

出土した銅釘は、すべて釘頭が四角形の断面形をなす角釘であり、釘頭部の形状から平角釘と半丸釘、丸釘、不整形（不明）の4つに分類した。大広間跡調査のこれまでの累計では、合計702本の銅釘が出土している。内訳は平角釘が300本（42.7%）、半丸釘が210本（29.9%）、丸釘が33本（4.7%）、不整形（不明）159本（22.7%）である。今年度は平角釘が417本中163本（39.1%）出土しており、累計で42.7%を占めている半丸釘よりも多い。

た。銅釘の全長は最小7.6mmから最大38.5mmまで大小様々あり、釘部幅(太さ)の相関関係を示すグラフからは、全長と幅がおむね比例傾向を示すことが確認できる。金銅金具同様、一部の銅釘について蛍光X線分析装置により組成金属の成分分析を行った結果、No.531銅釘では銅(Cu)の割合が94%を示すなど、ほぼ純銅で構成されていることを確認した。

欠損のない銅釘の計測データについては、これまでの2年次の調査で出土した銅釘の計測結果と併せて図29に示し

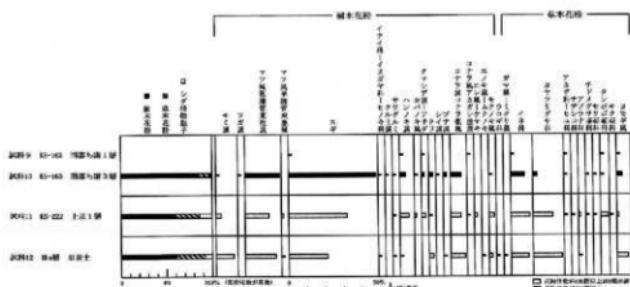
第37図 花粉分析結果

1層 (No.1207) では、スギ、コナラ属アカガシ亞属、イネ科、ヨモギ属などが検出されたが、いずれも少量である。KS-222・1層 (No.1209) では、樹木花粉の占める割合が草

本花粉よりも高く、シダ植物胞子もやや多い。樹木花粉では、スギやマツ属複維管束亞属が優占し、コナラ属コナラ亞属やハンノキ属などが伴われる。草本花粉では、イネ科、カヤツリグサ科が比較的多く、タンボボ科、アブラナ科、ヨモギ属などが伴われる。Ⅲa層 (No.1211) 樹木花粉の占める割合が草本花粉よりも高い。樹木花粉では、スギやマツ属複維管束亞属が優占し、モミ属、コナラ属コナラ亞属などが伴われる。草本花粉では、カヤツリグサ科、イネ科が比較的多く、ヨモギ属などが伴われる。

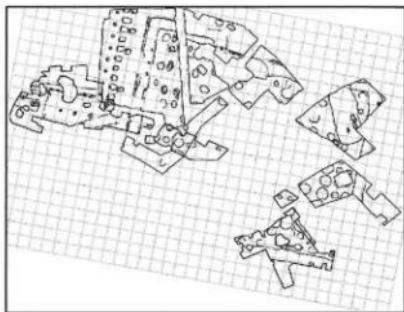
第45図 大広間跡遺構平面図と6尺5寸
(197cm) 方眼メッシュ図の合成図（1／800）

(註) 1寸は3.03cm、1尺は30.3cmで計算しており、6尺5寸は196.95cmであるが約197cmで計算、5尺は151.5cmであるが152cmで計算した。

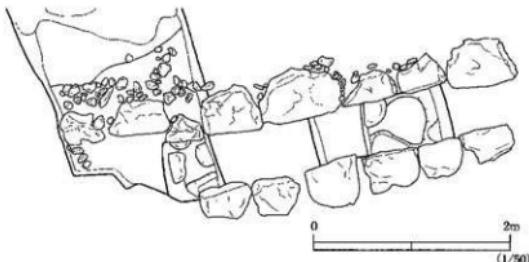
第58図 KS-243石組側溝平面図

KS-243石組側溝 調査前から既に地表に顕在していたものである。規模は検出した長さが東西方向に7.8m、上幅50~60cm、下幅50~80cm、深さ70cmである。石組側溝を構成する石材は北端部で10石、南端部で12石である。東に離れて1石あるが、側溝石材かどうか不明である。石材は方形の切石であり、内面にはハツリ加工した面や平坦な剖面を向けている。北側の石材の中には、南に向かって倒れこんでいるものがある。

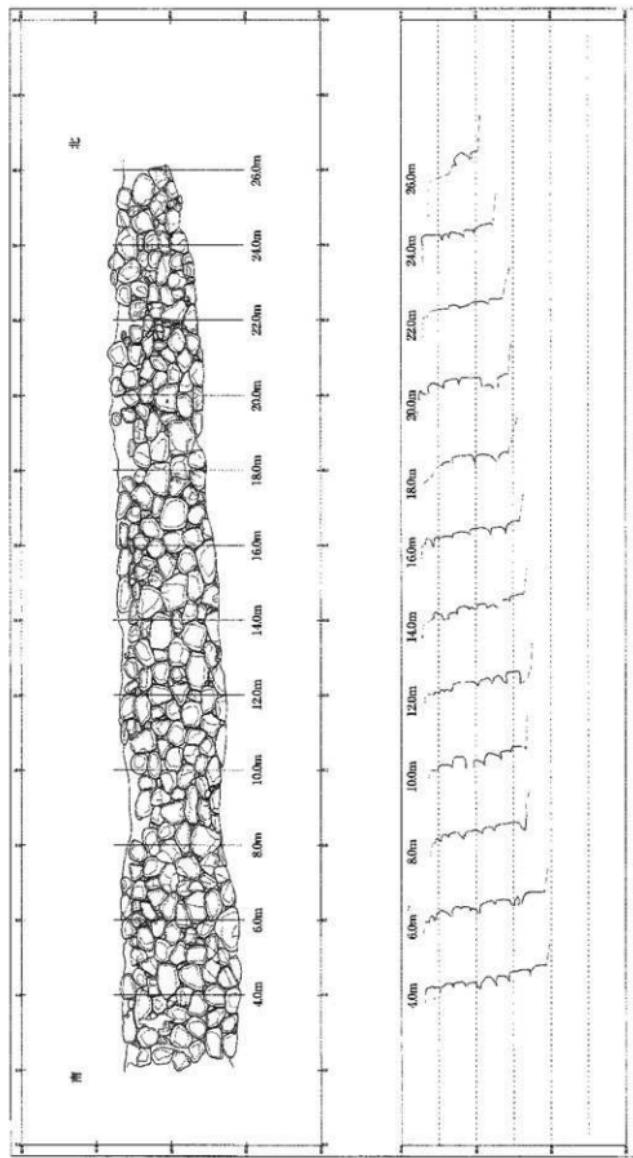
第65图 石墙立面图・断面图 (1/130)

305石について石材調査を行った。90%が自然石であり、10%が割石である。23石に加工が見られ、ハツリ加工14石、ノミ加工6石、タタキ加工3石である（加工の重複する石材がある）。矢穴は2石（各1か所）に認められ、法量が分かるものは、開口6.5cm、末口4cm、奥行き3.5cmである。

石垣天端石材は崩落したものと考えられるが、北から10m程の位置にある横長の4石の石材が、かろうじて残った天端石材かもしれない。

清掃などの際には遺物は採集されなかった。測量範囲では、石材の抜けはあるが、はらみやせり出しなどは見られなかった。

- ・広瀬川護岸石垣の一部について測量調査を行った。
- ・今回調査を行った石垣については、主として自然石を使用した乱積みの石垣であり、傾斜角度は80度前後である。
