陸奥国分尼寺跡

—第10次発掘調査報告書—

仙台市教育委員会

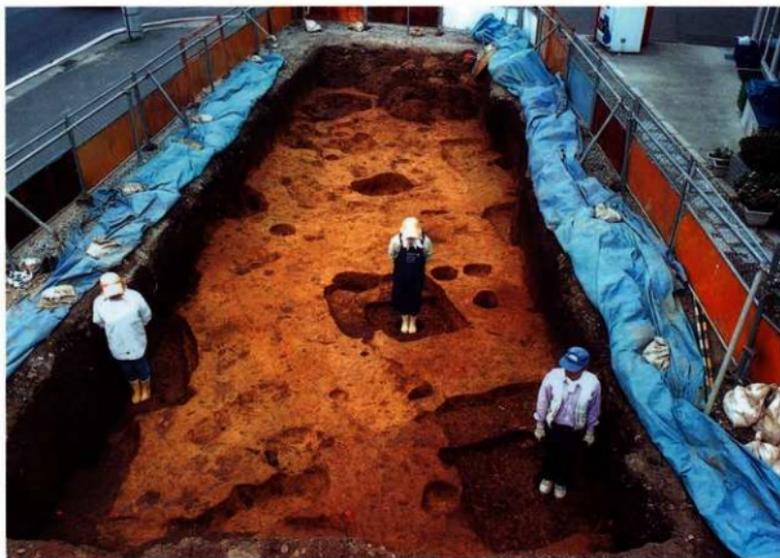
SB1掘立柱建物跡（西妻部・東から）

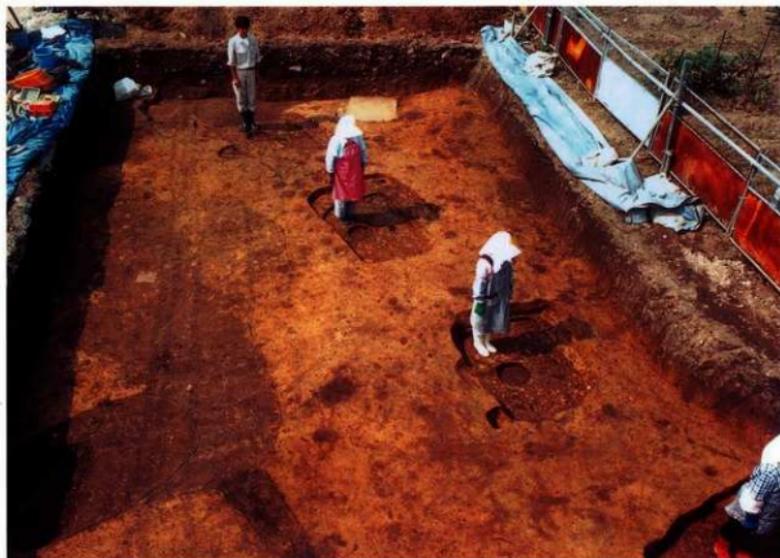
SB1掘立柱建物跡（7トレンチ東側部・東から）

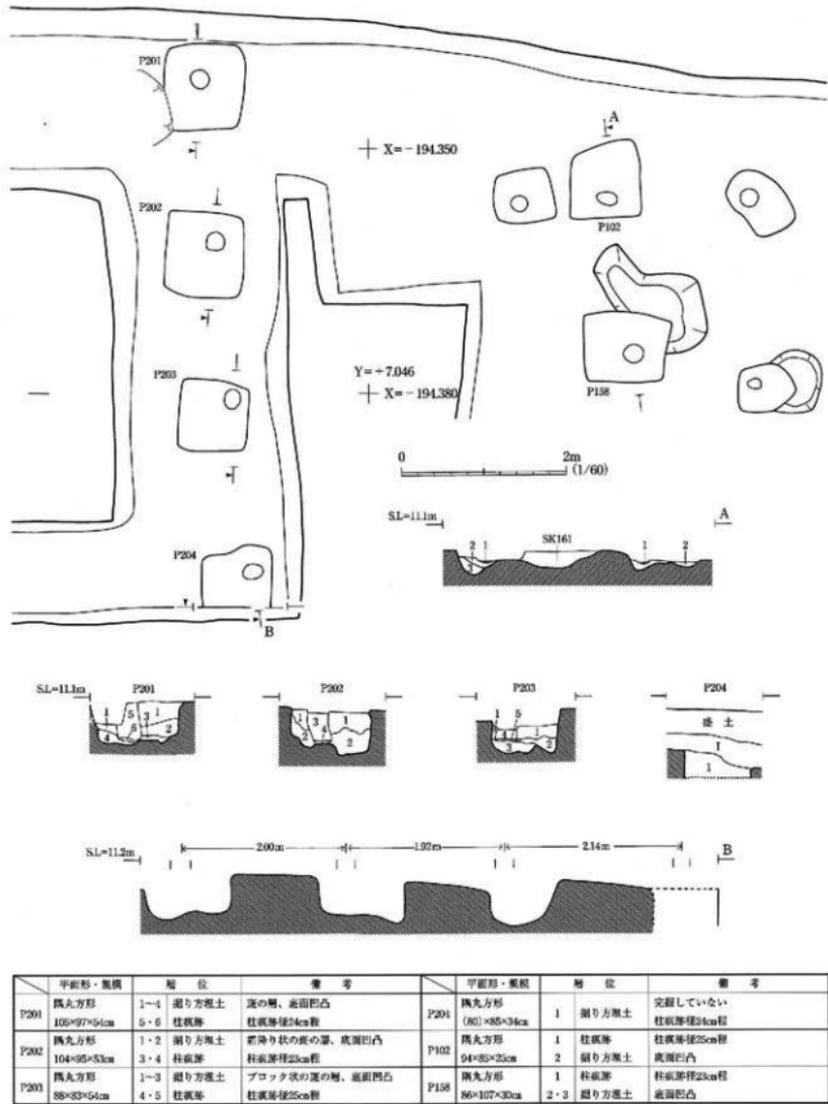
第4図 SB3掘立柱建物跡

SB 3 掘立柱建物跡 トレンチ西側に位置する。西側柱列の柱穴（P201・P202・P203・P204）を4基、東側柱列の柱穴（P102・P158）を2基確認している。状況から判断して東西2間、南北3間以上の南北棟の建物跡と考えられる。柱穴の平面形は隅丸の正方形で一辺90～100cmを測る。6基とも柱痕跡が確認され直径22～26cmの円形及び楕円形である。掘り方埋土は明黄褐色土を主体とする粘土質シルトである。東側柱列周辺は遺存がわるく、南北壁付近は柱穴底面よりも低くなっている。すべての柱穴底面が不定で凹凸面となっているが底面高はほぼ同じである。柱間寸法は西側柱列で北から2.00m、1.92m、2.14m、東側柱列は1.92mである。西側柱列は真北に対し約6°西偏している。遺物はP201から須恵器が、P202から平瓦、須恵器が出土している。掲載遺物は平瓦（図8-3）、須恵器高台付壺（図9-7）の2点である。

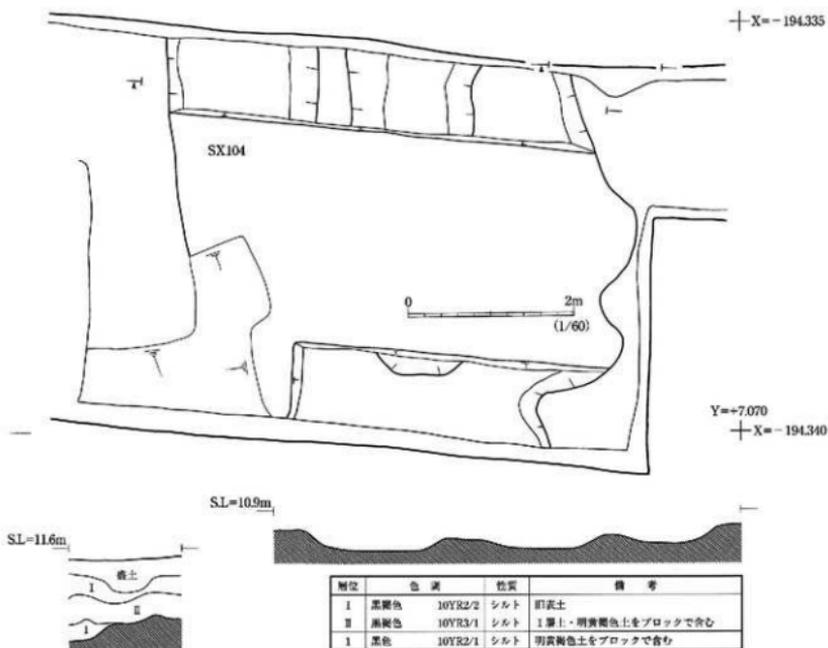
第5図 SX104性格不明遺構

SX104性格不明遺構 トレンチ東側に位置する。南北方向に溝状に延びているが東辺南側が細かく蛇行しており不定である。東西幅約5m、南北長4.5mまで確認した。断面形は両端部とも立ち上がりが緩やかな皿状となっている。深さは20cm程である。底面には南北方向に溝状の落ち込みが延びておりゆるい凹凸面となっている。堆積土は1層のみ確認している。遺物は丸瓦片・平瓦片が出土している。

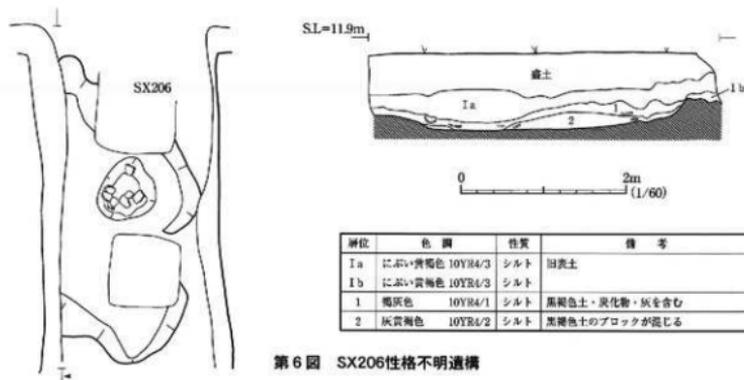
第6図 SX206性格不明遺構

SX206性格不明遺構 調査区西側に位置する。SB3のP202・P203と重複し切られている。平面形は方形を基調とする不整形である。大きさの計測は不能であるが、西壁面での長さは3.8m以上を測る。深さは15～20cmで立ち上がりは緩やかである。堆積土は2層確認している。褐色系のシルト層である。遺物には丸瓦、平瓦、軒丸瓦片、土師器、須恵器がある。掲載遺物は平瓦(図8-1)、丸瓦(図8-2)、土師器輪(図9-1)、須恵器坏(図9-5)の4点である。

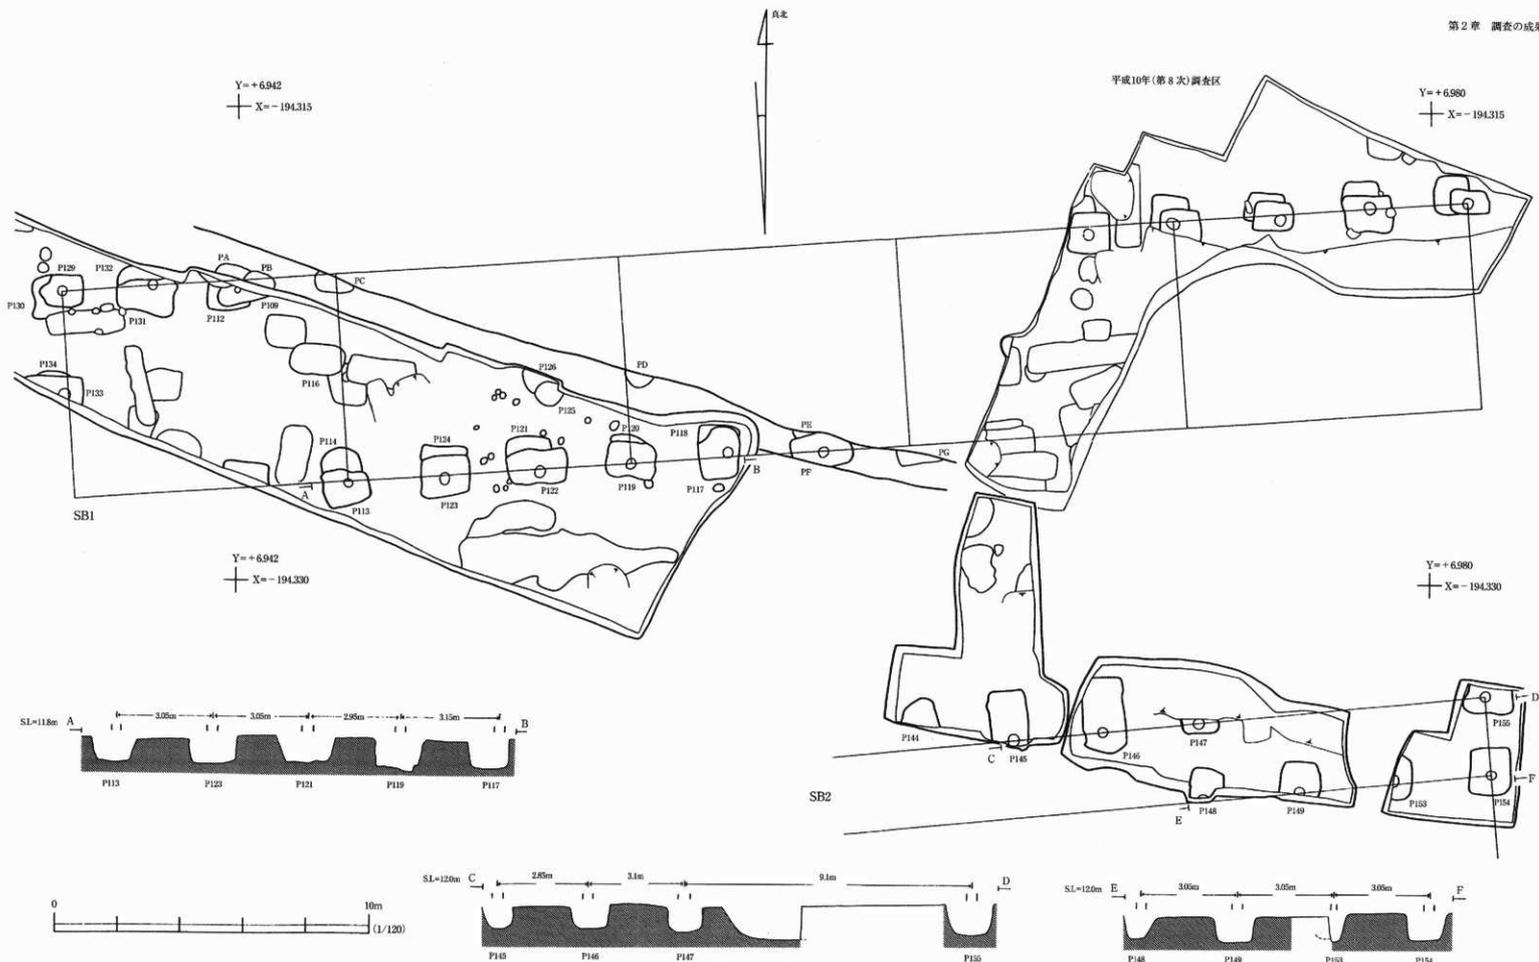
第15図 SB1・2掘立柱建物跡

SB1・SB2の建物跡は金堂跡の中軸線に対しほぼ直交する建物配置となり軸角を同じとしている。両建物跡の妻部を片側ずつで確認しており、伽藍の配置から桁行は15間が妥当と判断した。北側のSB1が2間×15間となり、南側のSB2が北側に庇をもつ2間以上×15間の建物跡と考えられた。金堂跡の北側に位置し東西に長大な建物跡であることから両建物跡は尼坊跡と判断されよう。同様の建物配置をもつものに上総四分尼寺跡BⅡ期のものがある。中門—金堂—講堂—尼坊と伽藍中軸線上に建物が配置され、尼坊は南北2棟の掘立柱建物跡で構成される。北側に梁行2間(5.99m)×桁行15間の小子坊、南側に梁行4間(10.48

m) × 桁行 15 間 (44.33 m) で四面に庇が付く大坊が位置する (注17)。配置・規模・柱間数まで極めて類似しており、調査成果を含め SB 2 は梁行 4 間の建物跡と考えた。SB 1 が梁行 2 間 (6.6 m) × 桁行 15 間 (44.8 m)、SB 2 が梁行 4 間 (11.6 m) × 桁行 15 間 (44.8 m) で南北二面に底をもつものとなる。建物間距離は中央部分で 9.75 m を測る。2 棟の柱穴は隅丸長方形を呈し、大きさは短軸でも 1 m を超し長軸 2.4 m を測るものもあり全体として大型である。深さは 70 ~ 90 cm 程であるが 1 m を超すものもある。柱痕跡は径 35 cm 前後のもので底面高はほぼ同一である。SB 1 は新 II 2 時期の柱穴が確認され、同一地点での建て替えと判断した。さらに、間仕切りの柱穴が 2 ヶ所でみられ配置から全体が 2 間 × 3 間の計 5 室に分かれていたと考えられる。なお、SB 2 は柱穴の確認数も少なく詳細は不明である。

なり小さいと報告されている。SB1は桁行15間、梁行2間のもので、SB2は柱穴の確認数は少ないが桁行15間、梁行4間で南北二面に庇を持つものと推定した。2棟とも掘立柱のもので建物方向は真北に対し4度及び5度西偏している。SB1正面の桁行は44.8mを測り大型のものである。SB3は桁行3間以上、梁行2間と判断される掘立柱のもので建物方向は真北に対し6度西偏している。これら4棟の建物方向は3度内に納まりほぼ同一方向を向いており、同一基軸の建物群と考えられる。なお、金堂跡の建物中軸線を北側に延長するとSB1の建物中央部の柱間を通り、建物跡は軸を中心に左右相称となる。このことから建物中軸線は尼寺跡の伽藍中軸線と判断される。

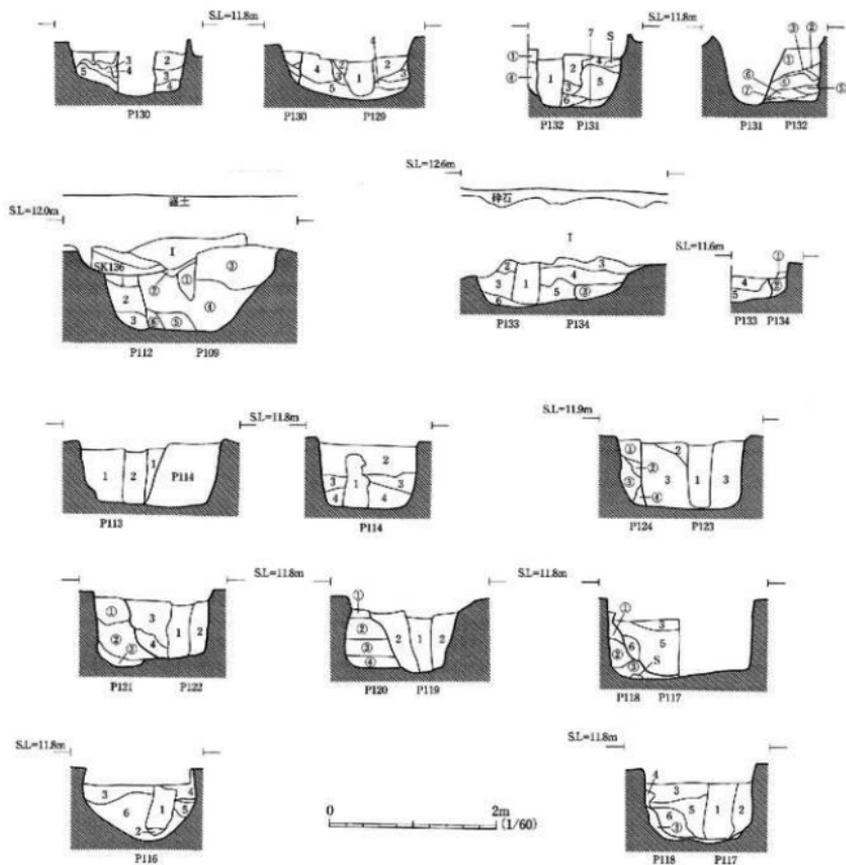
第16図 SB1垂直柱建物跡柱穴断面

断面形・規模	層位	備考	断面形・規模	層位	備考
P129 隅丸方形 140×100×90cm	1 2-5	柱痕跡 礎石じりの混成層 土跡跡	P123 隅丸方形 137×132×92cm	2・3 掘り方埋土	柱痕跡30cm程 褐色・黄褐色土の混成層
P130 隅丸方形 128×140×70cm	1-5	掘り方埋土 ブロック状となる混成層	P124 隅丸方形 152×(30)×85cm	①-②	掘り方埋土 明黄褐色系の混成層
P131 隅丸方形 180×102×90cm	1	柱痕跡 ブロック状の混成層	P121 隅丸方形 150×(48)×85cm	①-②	掘り方埋土 黄褐色系の混成層
P132 隅丸方形? (130)×(45)×79cm	①-②	掘り方埋土 土が混じる混成層	P122 隅丸方形 196×115×92cm	1 2-4	柱痕跡 掘り方埋土
P109 隅丸方形 (162)×(60)×101cm	① ②-④	柱痕跡 掘り方埋土	P119 隅丸方形 165×108×91cm	1 2	柱痕跡 掘り方埋土
P112 隅丸方形 138×(95)×92cm	1-5	掘り方埋土 混成層、下部で砂礫が混じる	P120 隅丸方形 (118)×(92)×86cm	①-②	掘り方埋土 ブロックを多く含む、混成層
P133 隅丸方形 (190)×(85)×56cm	1 2-6	柱痕跡 礎石じりの混成層 土跡跡片	P117 隅丸方形 133×102×92cm	1 2-6	柱痕跡 掘り方埋土
P134 不明 (105)×(15)×45cm	①-③	掘り方埋土 灰黄色系の小ブロックが混じる	P118 隅丸方形 135×(50)×97cm	①-②	掘り方埋土 黄褐色系の混成層
P113 隅丸方形 150×121×75cm	1 2	掘り方埋土 柱痕跡	P116 隅丸方形 116×130×90cm	1-2 3-6	柱痕跡 掘り方埋土
P114 隅丸方形? 128×(85)×86cm	2-4	掘り方埋土 黄褐色・黒褐色土の混成層 柱痕跡30cm程 土跡跡片 抜き取り後の遺構跡 明黄褐色土の混成層

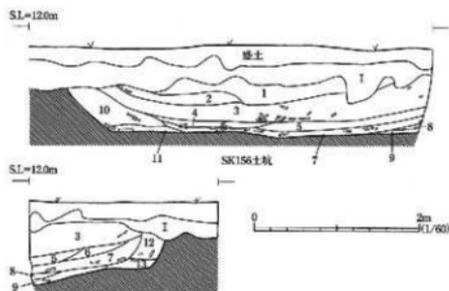
第27図 SK156土坑断面

SK156土坑 平面形は部分的な確認で判然としないが不整な円形と判断される。大きさは東西軸で4.2m、南北軸で1.8mまで測れた。断面形は船底状で壁面はややきつく立ち上がる。深さは最大で70cmを測る。堆積土は大別で4層確認し13層に細別した。灰黄褐色土及び黒褐色土のシルトでレンズ状堆積となっている。堆積土中及び底面から多量の遺物が出土している。大部分は瓦類で、他に土師器、須恵器、鉄滓、フィゴの羽口がある。なお、丸瓦凸面に「田?」の刻印、土師器坏外面に「万」、須恵器坏底部に「山」と墨書されたものがある。掲載遺物は重弁蓮華文軒丸瓦(図35-7)、単弧文軒平瓦(図35-5・6)、平瓦(図28-1~33-1)、丸瓦(図33-2~35-4)、土師器坏・甕(図36-1~6)、須恵器坏・高台付坏(図36-7~21)、フィゴの羽口(図36-22)の51点である。

大型のものは 2 基ある。SK156・SK301 は全体は確認できないが長軸 4 m を超える不整の円形と判断される。SK156 は壁がややきつく立ち上がり底面には浅い凹凸はみられるがほぼ平坦である。多量の瓦類等が各層から炭化物・焼土とともに面的に出土している。堆積土はレンズ状の流入となるが人為堆積で遺物類は廃棄されたものと判断した。SK301 は壁がほぼ垂直に立ち上がり底面はほぼ平坦である。灰白色火山灰が小ブロック及びブシ状となり各層に含まれる。遺物は小破片が多くまばらな出土状況である。壁面及び底面状況からみて他の土坑とは違いがみられ、性格は不明であるが何らかの施設と判断される。

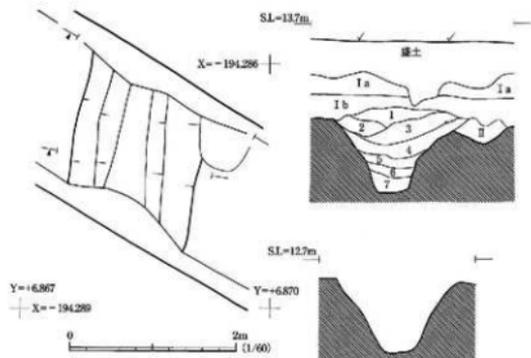
第37図 8トレンチ全体図

SD157溝跡 南北方向に延びる溝跡で確認長約1.8mである。上端幅1.5m、下端幅40cm、深さ1mを測る。断面形は逆台形である。堆積土は7層確認し、レンズ状堆積を呈している。遺物はほとんどが瓦類で各層から出土しているが、特に、2・3層からの出土が多い。その他、土師器片も出土している。溝跡の方向は確認長が短いため判然としないが、やや東に偏するがほぼ真北方向を向くものと考えられる。

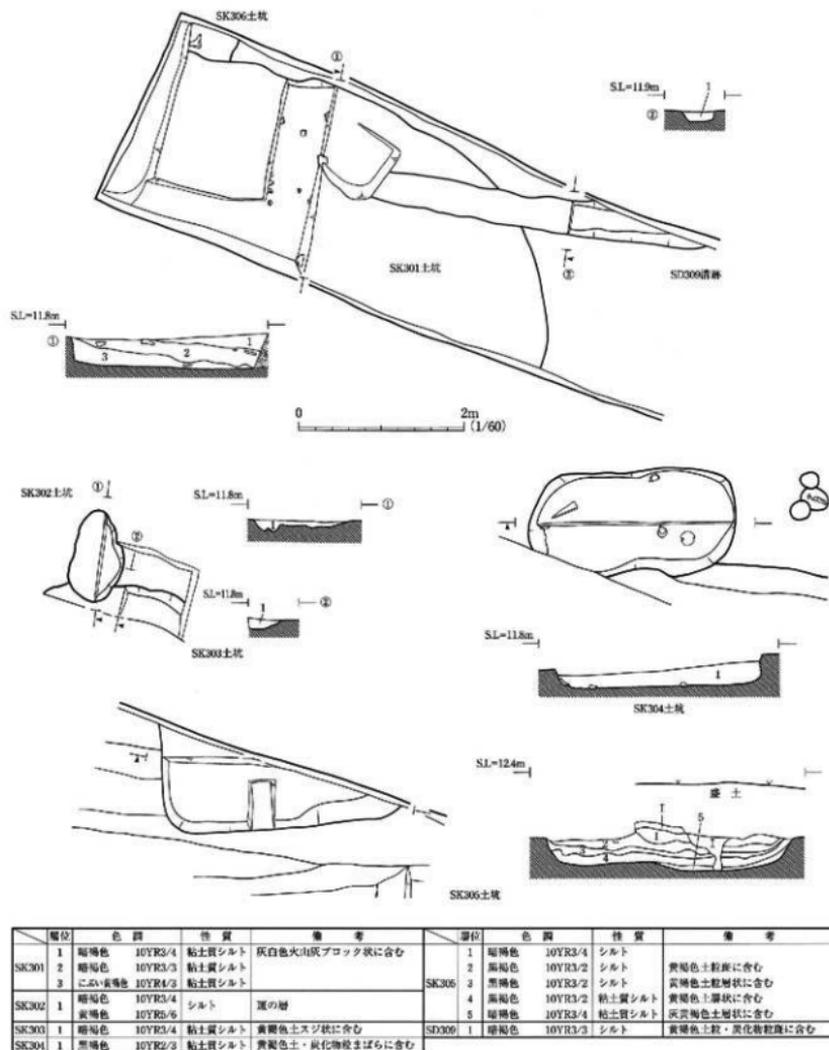
第55図 14トレンチ土坑・溝跡断面

SK301土坑 調査区西端部に位置する。SD309・SK306と重複しており、前者に切られ後者を切っている。平面形は部分的な確認であるため不明であるが、上端ラインが弧状を呈することから円形ないし楕円形と思われる。南壁面で確認される東西長は5.7mまで測れ、大型の遺構と判断される。壁面は北側で一部検出しており底面からはほぼ垂直に立ち上がっており、断面形は箱状と判断される。深さは最大で40cm程を測り、底面はほぼ平坦である。堆積土は大別で3層確認した。褐色系の粘土質シルトで1・2層には灰白色火山灰が小ブロック及びブスジ状に含まれている。自然堆積と判断される。遺物には平瓦、丸瓦、土師器、赤焼土器、須恵器、緑釉陶器、フイゴの羽口、鉄製品、鉄滓がある。すべて破片資料でまばらな出土状況であるが、特に瓦類が多数を占めており底面出土の平瓦もある。掲載遺物は平瓦(図58-1)、須恵器杯・甕(図61-10・11)、緑釉陶器碗(図62-1)の4点である。

SK304土坑 調査区中央部に位置する。SD311と重複し切っている。平面形は長円形を呈する。大きさは長軸2.48m、短軸1.32m、深さ35cm程を測る。壁面はゆるい立ち上がりの面もあるが、ほぼ垂直につき立ち上がる。断面形は箱状で底面は平坦である。堆積土は1層で黒褐色の粘土質シルトである。遺物には平瓦、丸瓦、軒平瓦、土師器、須恵器がある。底面出土の土師器杯と丸瓦はほぼ完形品であるが、その他は小破片である。掲載遺物は丸瓦(図59-4)、単弧文軒平瓦(図60-6)、土師器杯(図61-3)の3点である。

SK305土坑 調査区中央部東側に位置する。SD311と重複し切られている。北壁面に位置しており全体が不明であるが、平面形は隅丸方形を呈すると思われる。大きさは最大東西長2.85m、最大南北長1.35m、深さ最大で42cmを測る。底面西側は平坦面となるが東側はゆるい皿状となり、中央部でゆるい段となっている。底面全体に炭化物が確認されている。壁面は西側部ではきつくり立ち上がるが東側部につれゆるやかとなっている。断面形はやや深い皿状である。堆積土は5層確認した。しまりのつよい暗褐色系の粘土質シルトである。遺物はきわめて少量で、土師器片、須恵器破片が出土したのみである。

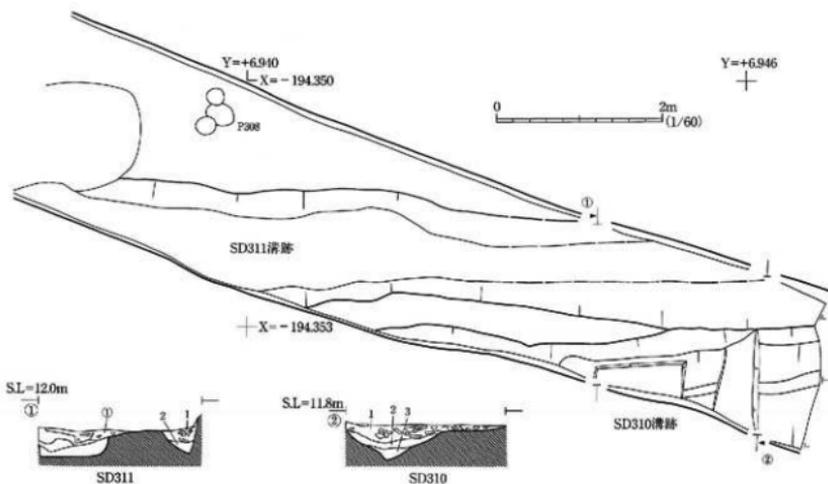
第56図 SD310・311溝跡断面面

確認長5.3m、上端幅は不明であるが最大確認幅は1.5m、下端幅10～17cm、深さ40cm程を測る。断面形はやや開いたV字状である。溝の方向は下端南ラインでN-85°-Eである。堆積土は3層確認した。黒褐色系の粘土・粘土質シルトである。1層の下部は瓦の層となっている。廃棄と判断されるが敷き詰めたかのような検

出状況であった。2・3層は砂をレンズ状に挟む自然堆積層で、部分的な確認ではあるが遺物は出土していない。遺物には軒平瓦、軒丸瓦、平瓦、丸瓦、土師器、赤焼土器、須恵器、鉄製品、鉄滓がある。掲載遺物は平瓦(図58-2~5)、丸瓦(図59-5)、単弧文・均整唐草文・偏行唐草文軒平瓦(図60-2~5)、八葉重弁蓮華文軒丸瓦(図60-10)、須恵器杯・鉢(図61-12~15、62-1)の15点である。

SD311溝跡 調査区中央部西側、SD310の北側に位置する。SK304・SD311に切られSK305を切っている。東西方向に直線状に延びるがやや不定である。大きさは確認長9.8m、上端幅1.07~1.44m、下端幅45~90cm、深さ6~15cmを測る。断面形は浅い皿状である。溝の方向はE-4~8°-Sである。堆積土は1層確認した。暗褐色のシルトである。遺物には平瓦、軒丸瓦、丸瓦、土師器、赤焼土器、フイゴの羽口、鉄製品、鉄滓がある。ほとんどのものが小破片である。掲載遺物は平瓦(図58-6)、丸瓦(図59-6)、土師器甕(61-2)、赤焼土器杯(図61-6)、須恵器杯(図62-2)の5点である。なお、図59-6の丸瓦凸面には「尺?」の刻印がみられる。

層位	色	質	性質	備考	層位	色	質	性質	備考
SD310 1	暗褐色	10YR3/3	砂質シルト	基本的に瓦の層となる	SD310 3	暗褐色	10YR3/2	粘土	砂を層的に含む
SD310 2	黒褐色	10YR2/3	粘土質シルト	砂をうすく含む	SD311 ①	暗褐色	10YR3/2	シルト	瓦片を多量に含む

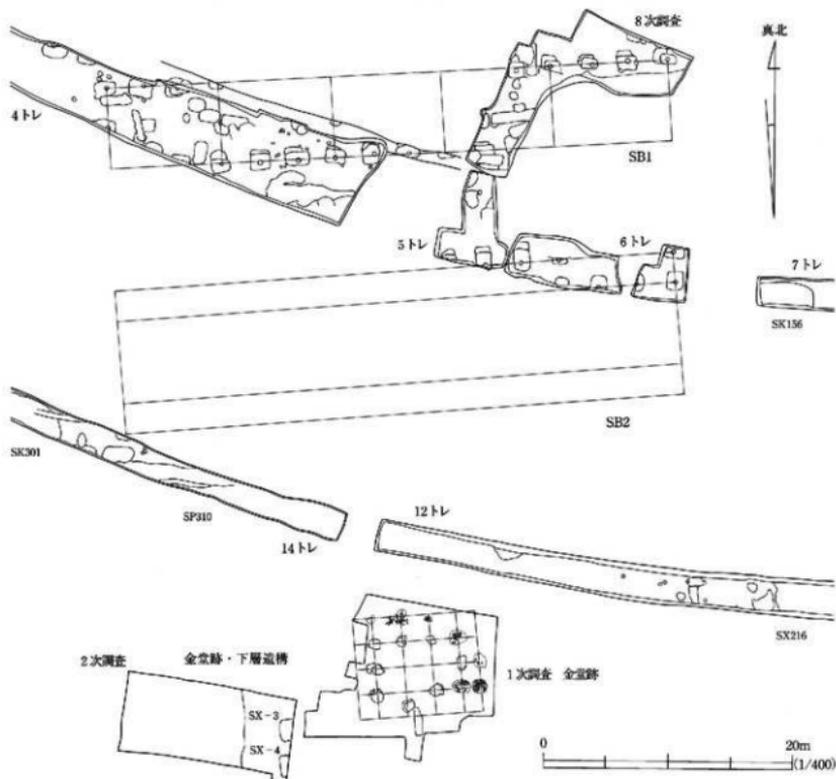
第64図 陸奥国分尼寺跡伽藍中央部遺構群状況

昭和39年の調査(1次調査)で観音塚と呼ばれる土壇上から金堂跡と推定される建物跡が確認され、今回の調査で金堂跡北側の地点で尼坊跡と推定されるSB1とSB2の建物跡、さらに東端側でSB3を確認した。これまでに計4棟の建物跡を確認したことになる。金堂跡は桁行5間、梁行4間の礎石立のもので建物方向は磁北に対し約4度東にふれる。建物の大きさは正面9.85m、奥行8.5m程を測り、諸寺の金堂や講堂などにくらべてか

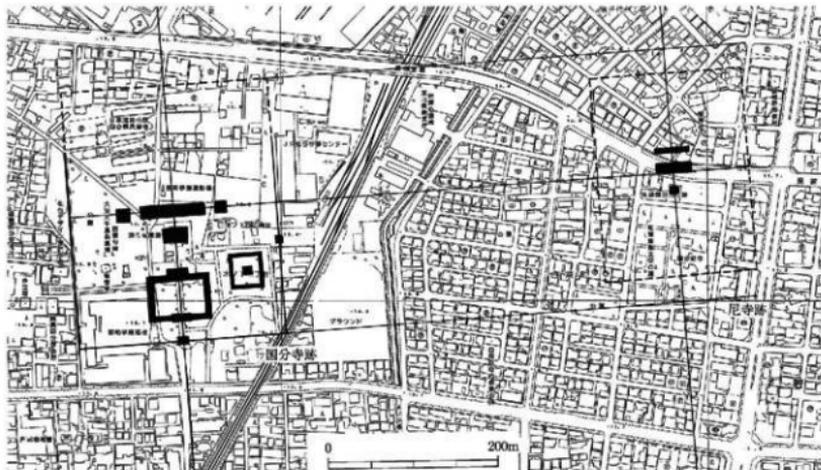
第66図 陸奥国分僧・尼寺跡寺域推定図

伽藍配置は未だ不確定要素が多く推定の域をでないが、これまでの調査成果に今回調査の成果を含め概観してみよう。1次調査の報告では金堂跡の南側で粘土を積上げた形跡が、北側で版築様のものが確認され、伽藍配置からみて、中門跡—金堂跡—講堂跡とすることができるとしている。今回調査で北側に尼坊跡と想定したSB1が位置することになる。中門跡と講堂跡は確認に留まるものであるが遺構の存在を窺わせるものである。講堂跡とした地点で今回確認されたものがSB2である。この建物跡は配置・規模から講堂跡にはならず、二時期の遺構の存在が考えられる。なお、2次調査で金堂跡の下層遺構と判断される柱穴ないし地業と思われる落ち込みを2基確認している。落ち込みの西辺ラインは金堂跡の建物中軸線にほぼ並行し基軸を同じにするものと判断される。金堂跡直南側に位置し基壇範囲を示すとも考えられる南北ラインも確認されている。金堂跡以前の主要建物跡の存在が窺われる。方格建物と仮定し伽藍中軸線にのせ大きさを推定すると東西長約21m程となる。これら建物跡群を大きさや重複関係をもとに整理すると、尼寺跡では伽藍中心部において大きく二時期（Ⅰ・Ⅱ）の遺構群の存在が考えられる。Ⅰ期段階としてSB1・SB2とした2棟の建物跡と金堂跡下層遺構がある。先述した上総国分尼寺跡BⅡ期の伽藍を参考にすると、これらはそれぞれ尼坊跡と講堂跡に位置付けられよう。この配置からみると未確認ではあるが現国分尼寺本堂地点に金堂跡の存在が窺われることになる。周辺部調査で軒瓦類が数多く出土しており傍証の一端ともなろう。Ⅱ期段階は現在確認されている金堂跡のみとなる。北側に位置するSB1は建て替えが確認されるが、金堂跡に較べて規模が極めて大きいことから組み合うものとは判断し難く、未調査部分に同一伽藍の建物群が存在するものと考えられる。Ⅰ期段階が創建期となり、Ⅱ期段階がその後とな

るが、金堂跡基壇周辺からは多賀城跡IV期の瓦となる宝相華文・緋蓮華文軒丸瓦や蓮珠文軒平瓦が出土し、基壇上からは10世紀前後の年代が想定される鎮壇具とした土師器甕が出土している。これらからII期段階の年代は9世紀後半代頃とされよう。なお、金堂跡北側に位置する溝跡(SD310)をはじめとし土坑等から大量の瓦群が廃棄状態で確認されている。多賀城跡IV期に属する瓦類は含まれずそれ以前と判断され、このような状況から貞観11年(869)の大地震に関わる遺物群の可能性もある。推定とはなるが地震倒壊後の復興がII期段階となり、現時点で金堂跡のみが確認されていることになる。伽藍は二時期の存在を想定したが、I期段階の講堂跡地点にII期段階の金堂跡が位置することになる。今後の調査をもって再考も必要となろう。
