高清水町文化財調査報告書第3集

仰ヶ返り地蔵前遺跡 高清水城跡

平成14年3月

高清水町教育委員会

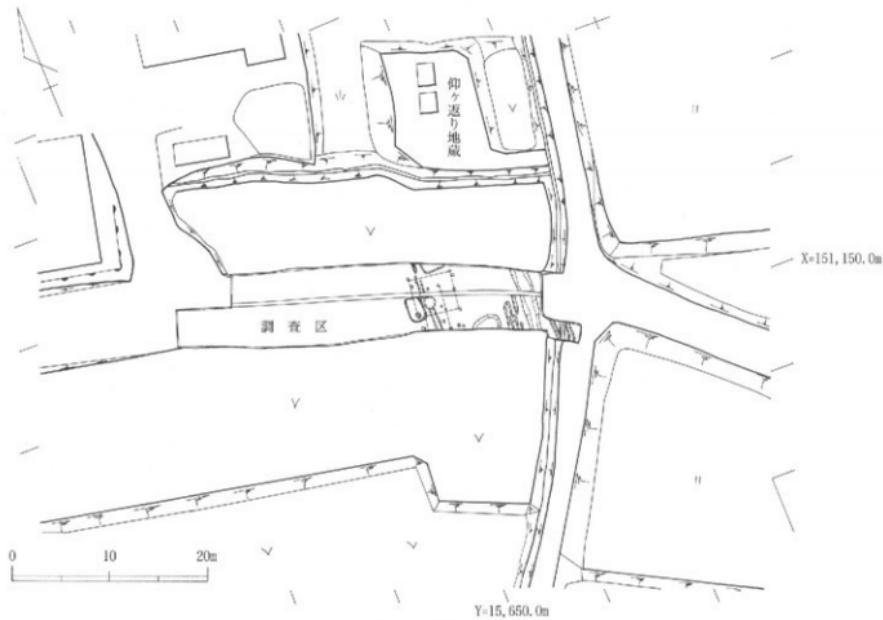
第2図 調査区平面図

本調査は、平成12年に町教育委員会が主体となり、県文化財保護課の協力を得て実施した。調査区は道路センターNo.5～No.6の区間で、長さが約45m、幅は現道下部とその両側の拡幅部を含む約7mである。調査の結果、柱穴、井戸跡、竪穴遺構などが検出され、中世瓦、陶磁器類、釘などが出土した。発見された遺構および調査区については、道路幅を基準とする任意の方向の3×3グリッド方眼を調査区内に設定し、縮尺1/20の平面図・断面図を作成した。また、遺跡の記録写真は35mm黑白・カラースライドで撮影した。

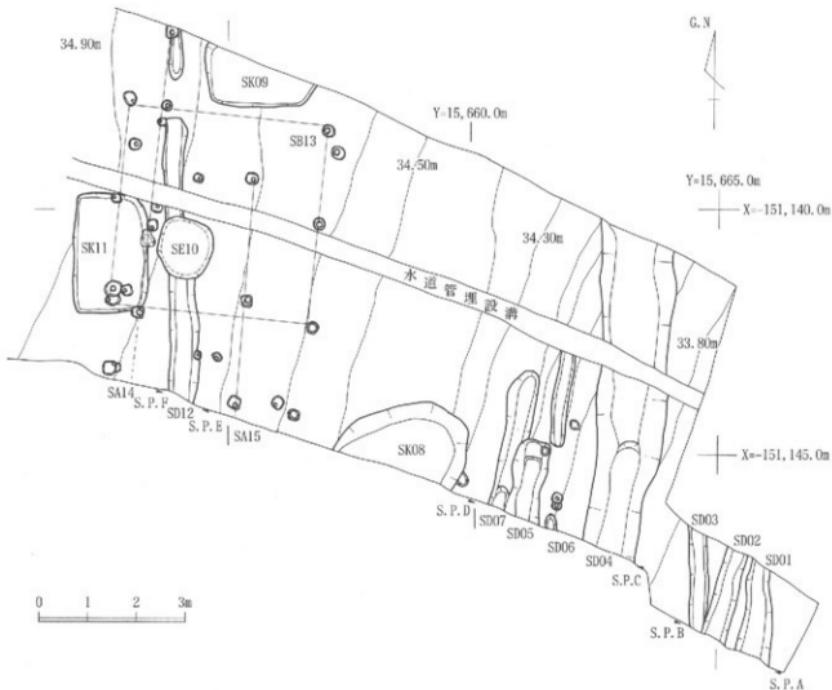
第3図 遺構分布図

調査区内の地形は、北西から南東へゆるやかに傾斜している。発見された遺構は、溝跡8条、竪穴遺構3基、井戸跡1基、掘立柱建物跡1棟、柱列2条などで、いずれも傾斜がやや急になる東半部で検出された。この他に組み合わない柱穴がいくつかある。これらの遺構は調査区東半部に偏在し、それぞれの軸方向が真南北方向であることなどから、遺構の配置には地形の傾斜とは異なり方位を意識した強い規則性がみられる。

これらの遺構の検出面はいずれも黄褐色のローム層上面である。遺構の残存状態は全体的に悪く、特に柱穴は深いものでも30cm足らずで、上部はかなり削平されたものと推定される。なお、調査区東端の北側半分は水道管の分岐弁が埋設されていたために調査できなかった。

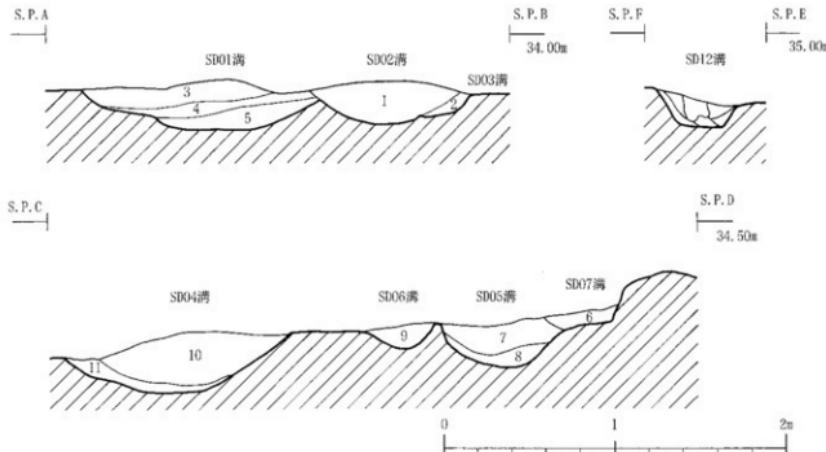
第4図 溝跡断面図

発見された8条の溝跡はいずれも南北方向でほぼ並行している。このうちSD01～07の7条の溝跡は、調査区の東端部で検出された。これらは重複するものが多く、各々の溝跡に掘り直しのみられるものがあることから、同じ場所で同じ方向の溝を何度も改修した状況がうかがえる。

[SD01溝跡] 調査区東端で検出された南北方向の溝跡である。SD02溝跡と重複しこれよりも古い。上幅150cm前後、確認面からの深さ約30cmで、壁はごく緩やかに立ち上がり底面は平坦である。東側の壁の途中に掘り直しによるとみられる段がある。掘り直し後の底面堆積層は砂質の水成堆積層である。

[SD02溝跡] 調査区東端で検出された南北方向の溝跡である。SD01・03溝跡と重複しこれらの中でもっとも新しい。上幅90cm前後、確認面からの深さ約30cmで、壁は緩やかに立ち上がり底面は平坦である。

[SD03溝跡] 調査区東端で検出された南北方向の溝跡である。SD02溝跡と重複しこれより古い。上幅50cm前後、確認面からの深さ約20cmで、壁はごく緩やかに立ち上がり底面は平坦である。

[SD04溝跡] 調査区東端で検出された南北方向の溝跡である。上幅150cm前後、確認面からの深さ約40cmで、丸みのある底面から壁が緩やかに立ち上がる。西側の壁の途中に掘り直しによるとみられる段がある。堆積土から、古瀬戸瓶子（第7図1）、中世陶器大甕（第7図2・3）、平瓦（第7図4）、驥羽口などの破片の他、鉄滓が出土している。

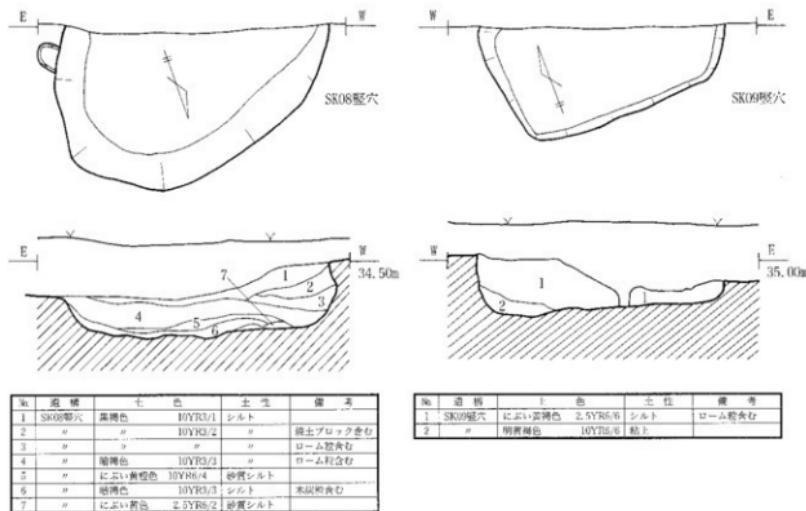
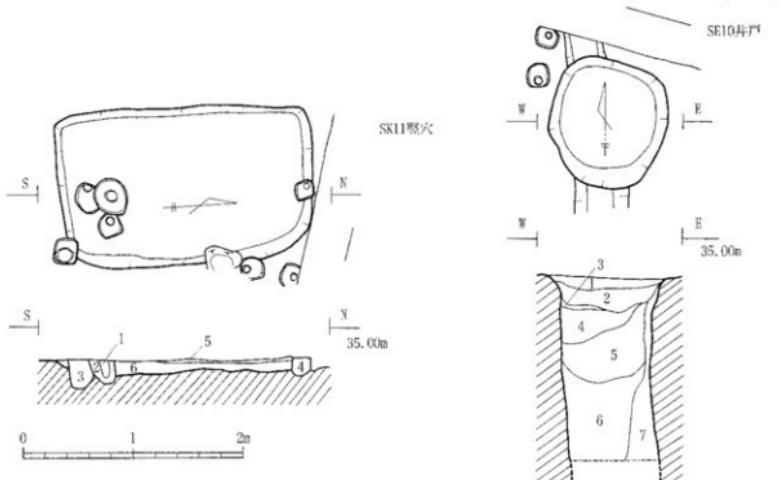
第5図 井戸跡・竪穴遺構

【SK08竪穴遺構】 調査区中央南端で検出された竪穴遺構である。南半分が調査区外にあり全体形は不明である。確認面からの深さ約60cmで、平坦な底面から壁は急に立ち上がる。堆積土は上部が自然堆積で、下層は人為的に埋め戻されている。上層の自然堆積層から、中世陶器擂鉢（第7図6）、古瀬戸、常滑の大堀の体部破片を転用した砥石（第7図7）などが出土している。

【SK09竪穴遺構】 調査区中央北端で検出された竪穴遺構である。北半分が調査区外に延びており平面形は東西220cm、南北130cmの長方形を呈するとみられる。確認面からの深さ約60cmで、平坦な底面から壁はほぼ垂直に立ち上がる。堆積土は人為的に埋め戻されたもので地山ブロックが多量に混じる。堆積土から砥石（第7図8）が出土している。

【SE10井戸跡】 調査区中央で検出された素掘りの井戸跡である。SD12溝跡、SB13掘立柱建物跡と重複しSD12溝跡よりも新しい。平面形は径80cmの隅丸方形を呈する。確認面からの深さ約180cm以上で、壁はほぼ垂直に立ち上がる。下部の堆積層は崩落の危険性があったため調査できなかった。堆積土は人為的に一気に埋め戻されたものである。

【SK11竪穴遺構】 調査区中央南よりで検出された竪穴遺構である。SB13掘立柱建物跡、SA15柱列と重複しこれらよりも古い。平面形は東西150cm、南北240cmの長方形を呈する。確認面からの深さ約15cmで、壁はほぼ垂直に立ち上がる。堆積土は上部が自然堆積であるが、下層は人為的に埋め戻されたものである。

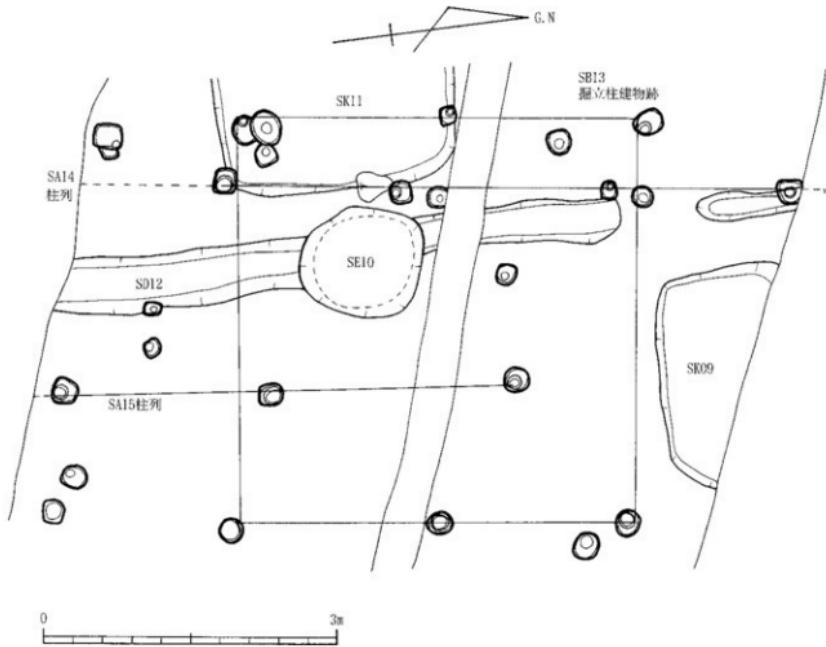
第6図 掘立柱建物跡・柱列

【SB13掘立柱建物跡】 調査区中央で検出された南北棟の建物跡である。身舎が南北桁行2間、東西梁行1間で西側に庇もしくは縁とみられる出が1間付く。SE10井戸跡、SK11竪穴遺構、SD12溝跡、SA14・15柱列と重複し、SK11よりも新しい。検出した9個の柱穴のうち、5カ所で柱痕跡を確認し、4カ所

で柱の抜取痕跡を確認した。柱穴掘り方は平面形が径25~30cmの円形もしくは隅丸方形で、深さは20cm前後、柱痕跡は直径10cm前後である。桁行総長は西側柱列で4.1m、柱間寸法は南から2.1m、1.9mである。梁行総長は3.3mで、西側の庇もしくは縁の出は0.7mである。建物の方向は桁行がSD04~07溝跡の方向とほぼ一致する。

[SA14柱列] 調査区中央で検出された南北方向の柱列である。調査区内で2間分ありさらに南北の調査区外に延びる可能性がある。SB13掘立柱建物跡と重複しているが新旧関係は不明である。検出した3個の柱穴のうち、2カ所で柱痕跡を確認し、1カ所で柱の抜取痕跡を確認した。柱穴掘り方は平面形が径25~30cmの円形もしくは隅丸方形で、深さは20cm前後、柱痕跡は直径10cm前後である。柱間寸法は南から2.3m、2.2mである。方向はSD04~07溝跡やSK11竪穴遺構の軸線方向とほぼ一致する。

[SA15柱列] 調査区中央で検出された南北方向の柱列である。調査区内で3間分ありさらに南北の調査区外に延びる可能性がある。SK11竪穴遺構、SD12溝跡、SB13掘立柱建物跡と重複し、SK11竪穴遺構、SD12溝跡よりも新しい。検出した4個の柱穴のうち、3カ所で柱痕跡を確認し、1カ所で柱の抜取痕跡を確認した。柱穴掘り方は平面形が一辺25cmの隅丸方形で、深さは20cm前後、柱痕跡は直径10cm前後である。柱間寸法は南から2.3m、2.2mである。方向はSD04~07溝跡やSK11竪穴遺構の軸線方向とほぼ一致する。

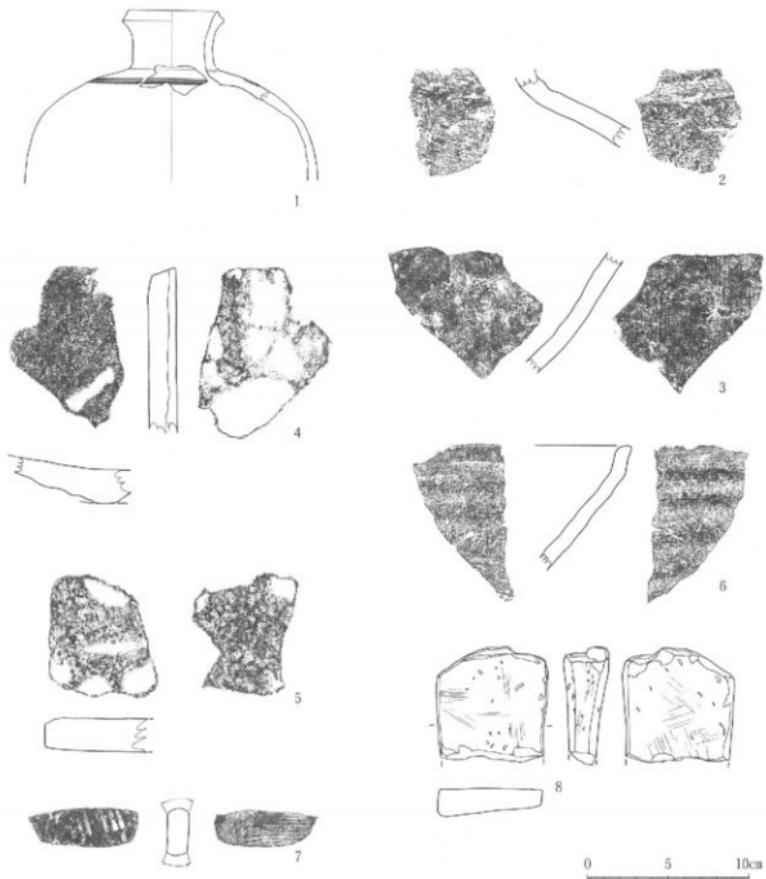
第7図 出土遺物

第7図1：古瀬戸瓶子の頸部から肩部にかけての小破片である。肩部外面に4条1単位の沈線がめぐり、内面は指頭による強いナデの痕が残る。古瀬戸編年研究によれば、肩部に沈線がめぐる瓶子は、前田期～前IV期で、年代的には13世紀後半に位置づけられる（注）。

第7図2・3：中世陶器大甕の破片で、2は頸部から肩部にかけての破片、3は体部下部の破片である。胎土・焼成からみて、2は在地産、3は常滑産とみられる。

第7図4：平瓦の破片である。斜めに削ぎ落とされた端部が確認できるが、小破片であるため、これが広端か、狭端かは不明である。二次的に火を受け全体が肌色に変色しもろくなつていて表面の風化・剥落が著しく、整形痕などは確認できない。

第7図5：平瓦の破片である。斜めに削ぎ落とされた端部が確認できる。やはり二次的に火を受け全体が肌色に変色し表面の風化・剥落が著しく整形痕などは確認できない。

第7図6：中世陶器擂鉢の口縁部破片である。内面は使用により摩滅しており、おろし目はない。胎土・焼成からみて在地産とみられる。器形やおろし目がないなどの特徴からおおむね13世紀後半～14世紀前半の年代が想定される。

第7図7：中世陶器大甕の体部破片を砥石として転用したもので、周縁部が著しく摩滅している。胎土・焼成からみて常滑産とみられる。

第7図8：凝灰岩製の砥石で、四面が使用されている。

まずこれらの遺構の年代についてみると、SD04溝跡、SK08竪穴遺構から、13世紀後半～14世紀前半の陶磁器類が出土していることから、鎌倉時代後半頃のものと考えられる。その他については出土遺物がないため特定できないが、近世の遺物がないことや、各遺構の方向がSD04溝跡とほぼ同じであることなどからみて、これらも前後するほぼ同様の年代の遺構群と考えられる。

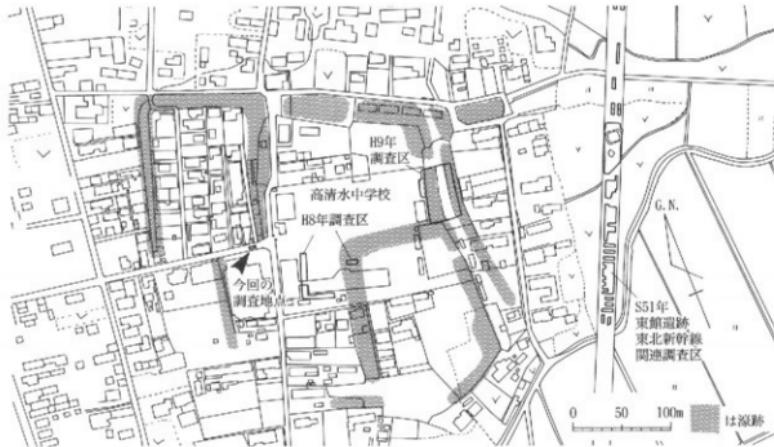
第8図 高清水城跡

貞享五年（1688）「栗原郡高清水要害屋敷惣絵図」でみると、今回の調査地点は、要害の大手門の西側に位置している。この場所は大手前の道路敷にあたっていて、南西には南北方向の濠の北端が、北東には「コ」字状の壕の南東端が近接している（第8図）。発見された構造は、その位置と方向、構造、底面のレベルなどからみて、いずれも、南西の南北方向の濠の北端から、北東の「コ」字状の壕の南東端に向けて濠内の水が流れるようにした暗渠施設であったと考えられる。これら3条の暗渠施設は、それぞれ時期の異なる路面から掘り込まれていて、路面の改修に伴って、暗渠施設の改修もおこなわれたものとみられる。

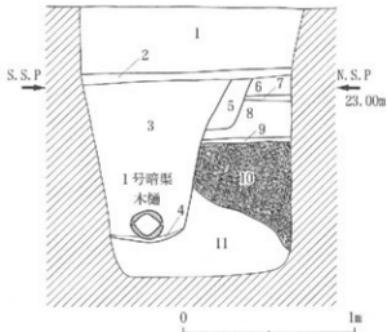
第10図 調査区西壁断面図

掘り方底面に木樋を埋設し通水した暗渠施設で、2・3号暗渠施設よりも新しい。掘り方の掘込み面は、堅く締まった黒色シルトの路面堆積層（第10図2）の直下である。掘り方の規模は、上幅約1m、路面からの深さ98cmで、断面は逆台形をなす。木樋本体は掘り方底面のほぼ中央に据えられ、粘土・砂礫を含む土（第10図3）で埋め戻されている。木樋は、長さ3.7m、径20cmの樹皮の残るクロマツを何本も連結したものである。樋の構造は、丸太材を縦方向に1/3の位置で割り裂き、薄い方を蓋とし、蓋と身の内部を断面が菱形に割り抜いて通水孔としている。樋の結合方法は、樹根側を西の上流方向に樹冠側を東の下流方向に向け、上流の樋の樹冠側の外表面部分を剥ぎ取り、内削りを入れた下流側の樋の樹根部に挿入し接続している。調査区内では3本分が確認され、さらに北西から南東方向の調査区外に直線的に延びている。出土遺物は無い。

抜き取り溝の底面に板材が残る暗渠施設で、1号暗渠施設よりも古く、3号暗渠施設よりも新しい。抜き取り溝が掘り方の底面まで達していて、その下部に掘り方がわずかに残っていてその底面に、樋の底板とみられる板材が断片的に残存する。抜き取り溝の掘り込み面は、堅く締まった黄褐色の砂質シルトの路面堆積層（第10図7）直下とみられる。抜き取り溝跡の規模は、上幅が100cm以上、堀り込み面からの深さ110cmで、断面は逆台形をなす。残存する板材は、掘り方底面のほぼ中央に据えられており、粘土・砂礫を含む土で埋め戻されている。通水部は破壊されていて本来の構造は不明であるが、掘り方底面に残存する板材は、長さ2.6m以上、幅20cm、厚さ3cmで、両側辺に60cm前後の間隔で鉄製の角釘が下面から打ち込まれている。この板材は樋の底板と推定され、本来は両側に釘で側板が留められ、上面に蓋をして箱形の暗渠の通水部を構成していたものと推定される。調査区内では1本分が確認され、さらに北西から南東方向の調査区外に直線的に延びている。出土遺物は無い。

掘り方底面に小枝や木屑を埋設し通水した暗渠施設で、1・2号暗渠施設よりも古い。掘り方の掘込み面は、堅く締まった黒色シルトの路面堆積層（第10図9）の直下である。掘り方の規模は、上幅100cm以上、路面からの深さ約70cmで、断面は逆台形をなす。掘り方底面の木屑は厚さ5cm前後で、上部は粘土・砂礫を含む土（第10図10）で埋め戻されている。掘り方は北西から南東方向の調査区外に延びているが、わずかに蛇行し、不規則な出入りがある。出土遺物は無い。

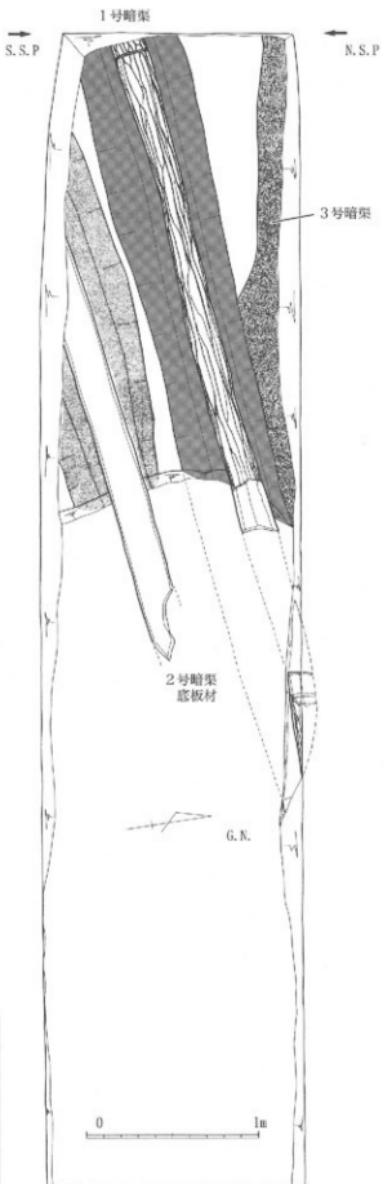
第11図 調査区平面図

発見された遺構は、時期の異なる3条の暗渠施設でいずれも東西方向にはば並行して延びている。底面のレベルからみるといずれも西から東へ傾斜しており、西から東へ通水したものと考えられる。ただし、通水部分の構造がそれぞれ異なり、1号暗渠は木樋、2号暗渠は樋の底板とみられる板材が抜き取り溝内に断片的に残るもの、3号暗渠は底面に木屑を敷いて埋め戻したものである。

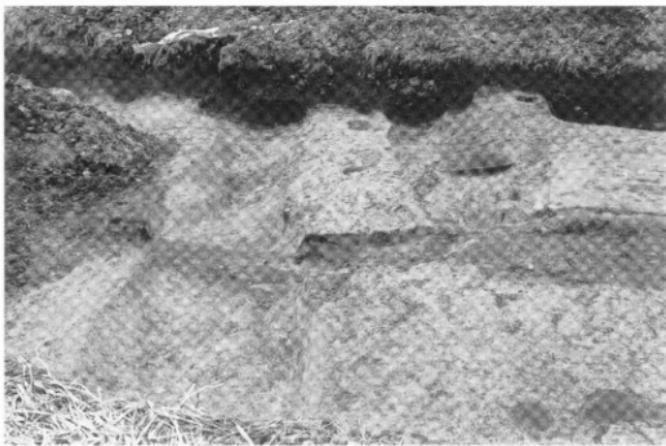
SD04・05・06・07
溝跡（北より）

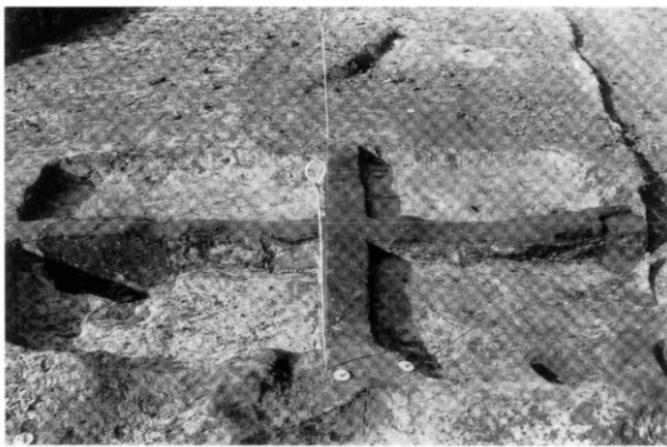
SK11堅穴遺構（東より）

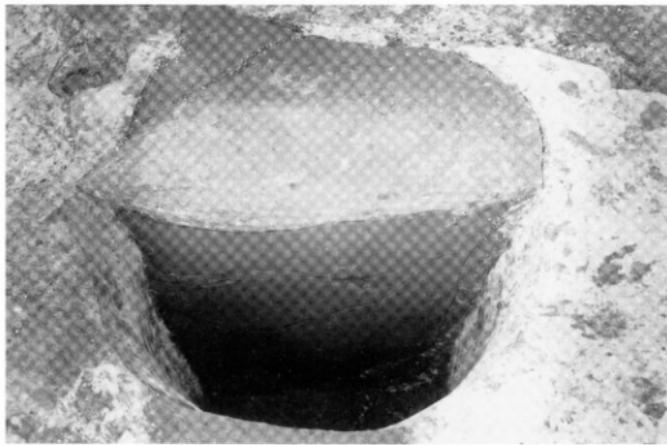
SE10井戸跡（南より）
