# 郡山遺跡 31

平成22年度発掘調査概報  
—— 郡山遺跡・大野田官衙遺跡・法領塚古墳 ——

2011.3

仙台市教育委員会

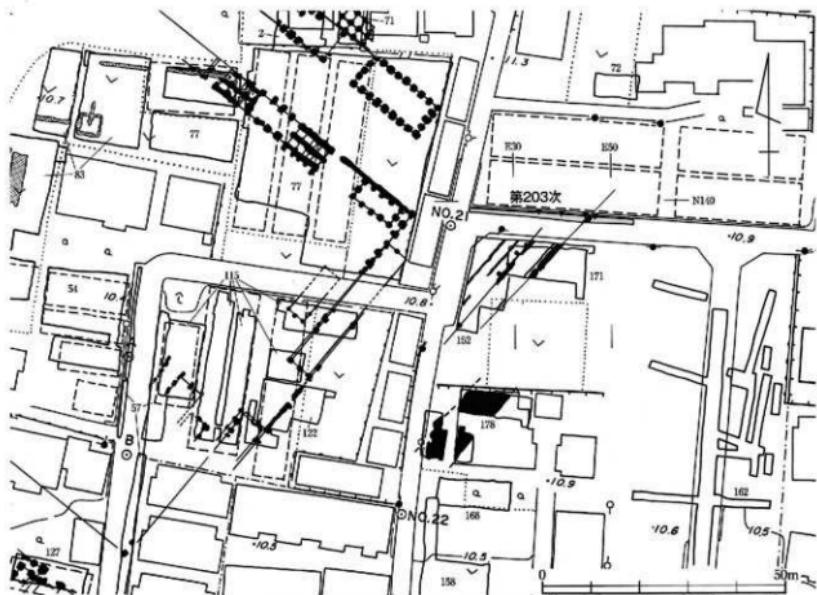
第3図 第203次調査区位置図 (S=1/1000)

調査地点は方四町Ⅱ期官衙の中央よりやや東側である。調査は平成22年8月17日に埋設工事に伴って行い、調査区は南北69m×東西1mに設定した。すでに市道上となっており、埋設管もあることから、重機で掘削時に遺構が検出された場合のみ、平面及び壁断面で確認することとした。水道管理設のため、掘削深度は調査区の東側が浅く、西側が深くなっている。精査した結果、調査区中央付近で遺構を検出した。8月26日に調査を終了した。

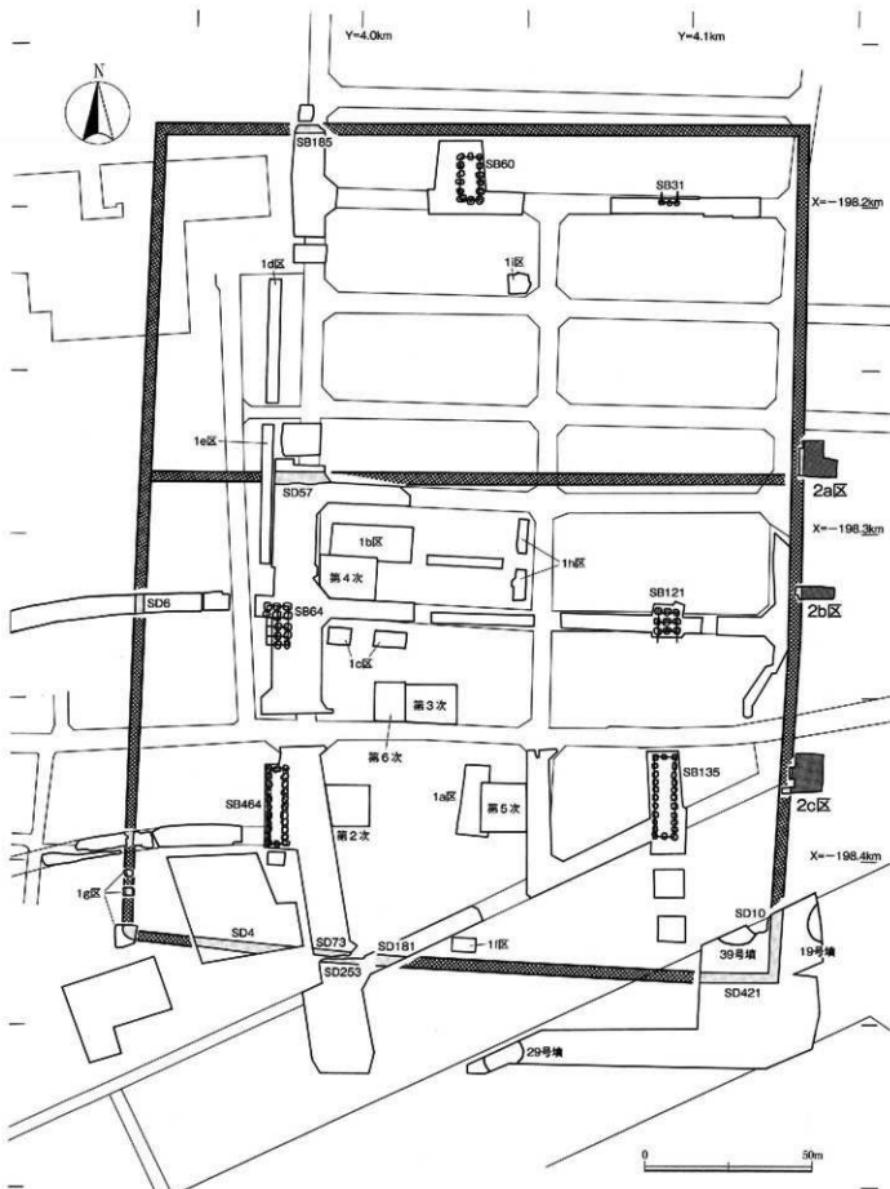
第7図 大野田宮跡調査区配図 (S=1/1500)

大野田官衙遺跡は平成21年度に遺跡登録され、官衙の年代、機能を明らかにするために範囲確認調査を進めている。平成21年度の調査では、宿沢駅周辺土地区画整理事業に伴う発掘調査と併せ、区画溝の西辺が検出されたことにより、官衙の範囲が南北245~259m、東西188~198mであることが明らかとなった。今年度は、官衙の区画溝について東辺の様相を把握するため、その想定ライン上に2a、2b、2c区の3調査区を設定した（第7図、註）。

註：調査区の表記について、昨年度の国庫補助事業による調査区を1a、1b、1c …とし、今年度の調査区を2a、2b、2cとする。また、第7図中に記載されている第2～6次調査の成果については、第2次調査が第393集、第3～6次調査が第395集に掲載されている。

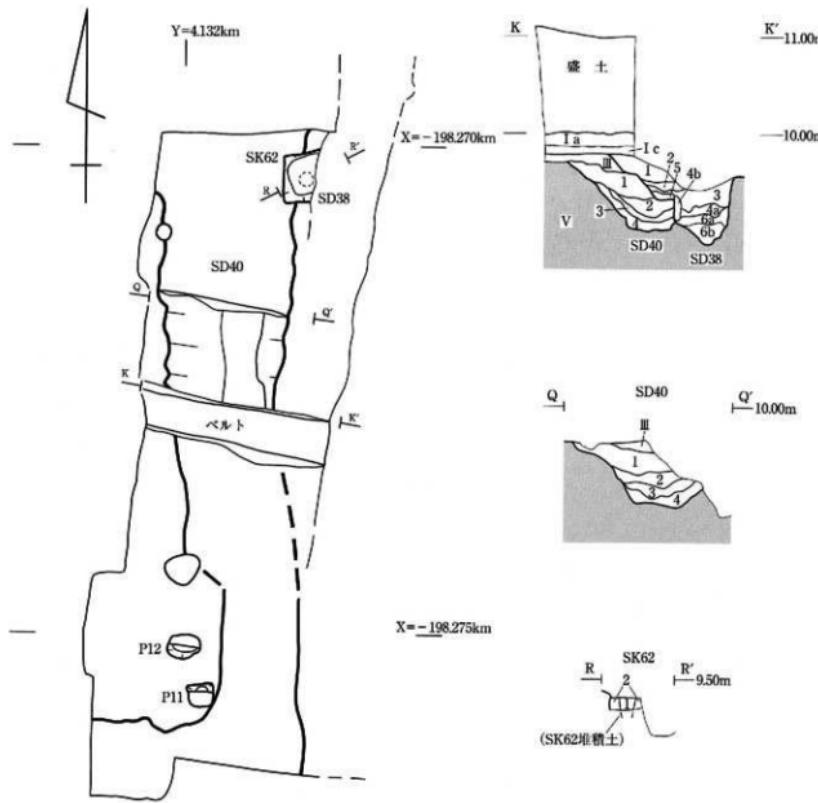
第13図 2a区SD40溝跡平・断面図 (S=1/50)

層位	色 虞	土 質	概 要	
			量	量
SD40	1 HYR2/3 岩褐色	シルト質粘土	マンガン鉱多量、褐色 (10YR4/6)	砂質シルト粒少量
	2 HYR3/4 岩褐色	シルト質粘土	炭化物鉱多量、マンガン鉱やや多量、褐色 (10YR4/6)	砂質シルトブロック多量
	3 HYR3/4 岩褐色	シルト質粘土	褐色 (10YR4/6)	砂質シルト粒少量
	4 HYR3/4 岩褐色	シルト質粘土	炭化物鉱多量、褐色 (10YR4/6)	砂質シルトブロック集多量
SK62	1 HYR3/2 黒褐色	粘土	V層ブロック微量	
	2 HYR3/2 緋褐色	シルト質粘土

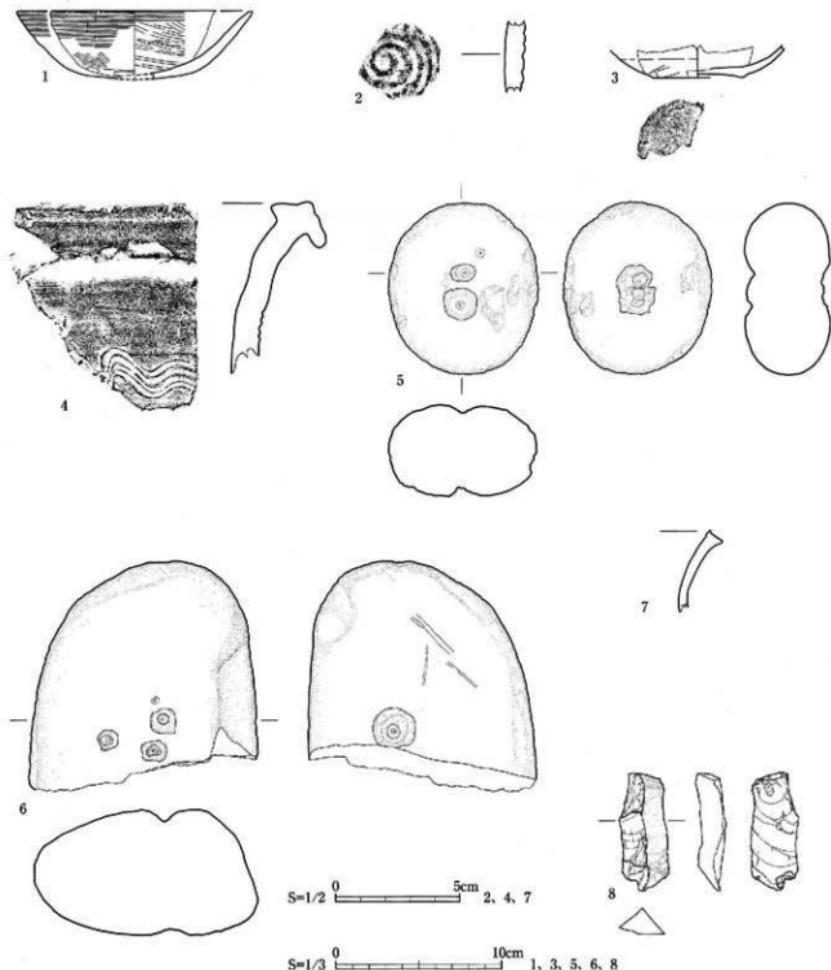
第14図 2a区出土遺物

No.	登録No.	遺物・部位	特徴・形態	寸法(cm)	測定・記載	参考図
1	C-9	SD36・2号	テコロナド土器片・环	高さ11cm 口径14.2cm	底面:口縁はテコロナド・底部はクルタナド. 内面:ヨコナド・カミナド. 部分的に石英・白母少量	1-1
2	A-1	SD38上部	陶土器・環飾	不明	外観:品劣文. 地土:砂粒・石英少量. 白母を含む	1-2
3	D-4	SD37・3号	テコロナド土器片・环	残存高17.2cm 底径5.4cm	外観:底面テコロナドハサナダ. 部分:圓板赤切り. 地土:砂粒・石英	1-3
4	E-5	P4・1号	陶器片・壳	不明	外観:ヨコロナド・底次文. 内面:ヨコロナド・地土:砂粒・石英・白母少量	1-4
5	Kc-4	直立状焼成土器	石	高さ9.1cm 幅9.0cm 厚さ3.5cm 重さ70g	外観:ヨコロナド・底次文. 内面:ヨコロナド・地土:砂粒・石英	1-5
6	Kc-3	直立状焼成土器	石	残存長12.9cm 幅13.5cm 厚さ2.8cm 重さ1.8kg	外観:ヨコロナド・底次文. 内面:ヨコロナド・地土:砂粒・石英	1-6
7	E-6	V器	環形器・蓋	不明	外観:セラフナド. 内面:ヨコロナド. 地土:砂粒	1-7
8	Ka-1	V器	側片	高さ37.1cm 幅22cm 厚さ5.1cm 重さ20.5g	外観:二次加工	1-8
-	Na-1	SD37・1号	共凝晶	高さ24.3cm 幅23cm 厚さ5.1cm 重さ30.4g		1-9

調査区南部で検出され、長軸約2.2m、短軸約1.1mの不整形を呈する。深さは10~20cm、断面形は皿状であるが、底面に緩やかな凹凸が認められ、北端が一段と深くなる。堆積土は1層であり、底面では南部で蝶が数個出土したほか、北部で須恵器のE-5甕が出土した(第14図4)。口縁部破片であり、口唇部は外側が下方に突出しているほか、内面にも突起が認められる。その他、ロクロ上部器坏の口縁部片1点と土器小片が数点出土した。遺構の重複関係はSD37溝跡より新しい。

その他の出土遺物としては、V層上面より須恵器のE-6甕(同図7)、Ka-1剥片(同図8)が出土している。E-6甕は口唇部外側が鋭く突出する形態であり、自然釉の痕跡が認められる。Ka-1剥片は頁岩製であり、背面には自然面が残っている。また、腹面の端部には二次加工が一部施されている。さらに、須恵器の高台付坏の底部片1点、甕の破片数点、ロクロ土師器坏の口縁部片2点、底部片1点、内面黒色処理された土師器片など土器小片が多数、珪質凝灰岩製の剥片1点が出土した。また、SD38溝跡底面のV層中より繩文土器片が2点出土している。他の基本層出土遺物としては、Ib層より須恵器甕の体部片1点、土器小片2点、凹面に布目痕が認められる平瓦1点、珪質凝灰岩製の石核1点が出土したほか、Ic層より須恵器甕の体部片1点、土器片1点が出土した。

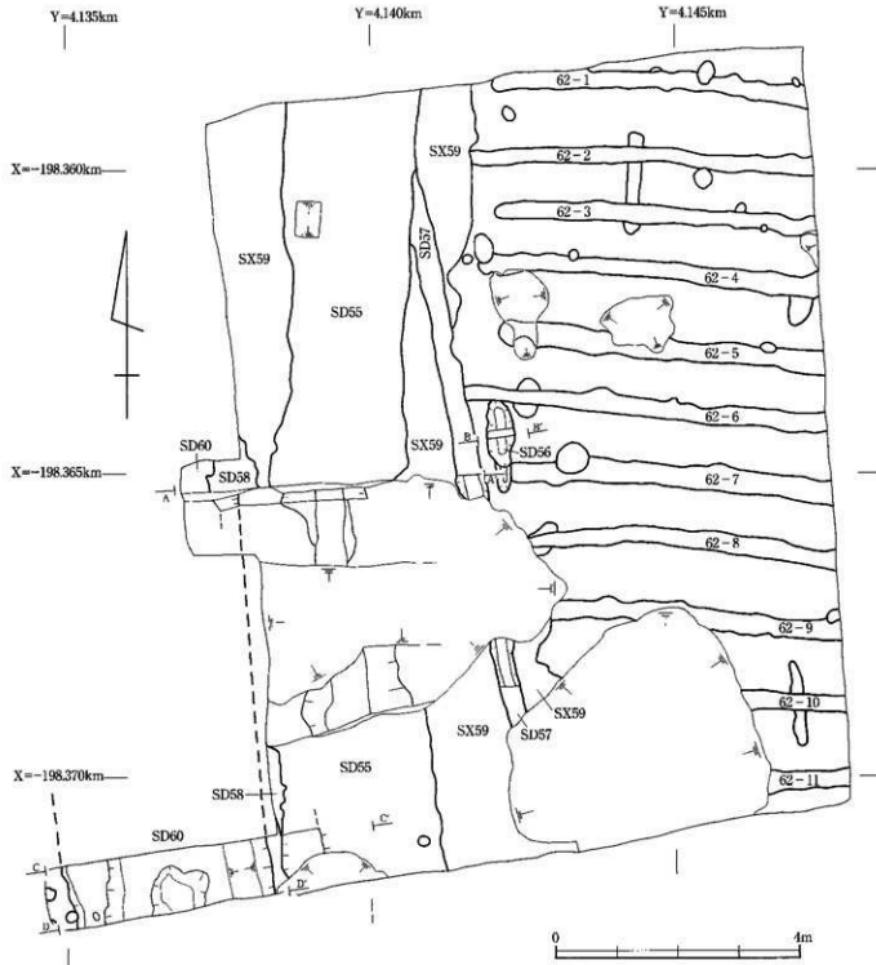
第17図 2c区平面図 (S=1/80)

2c区は官衙の区両溝東辺の想定ライン上の南部に位置し、西方に約40m離れてSB135倒柱建物跡が検出された地点である。ここに南北12m×東西10mの調査区を設定し、重機により盛土、耕作土を除去し、精査を行った。その結果、調査区西端部において溝跡の一部が検出され、調査区南西端を西側へ約4m拡張して調査を進めた。調査区東半に分布していたⅣ層は掘り下げ、V層上面で遺構を検出している。遺構についてはその性格を明らかにするため、部分的に掘り下げており、成果がまとまった時点で写真撮影、図面作成を行い調査を終了した。

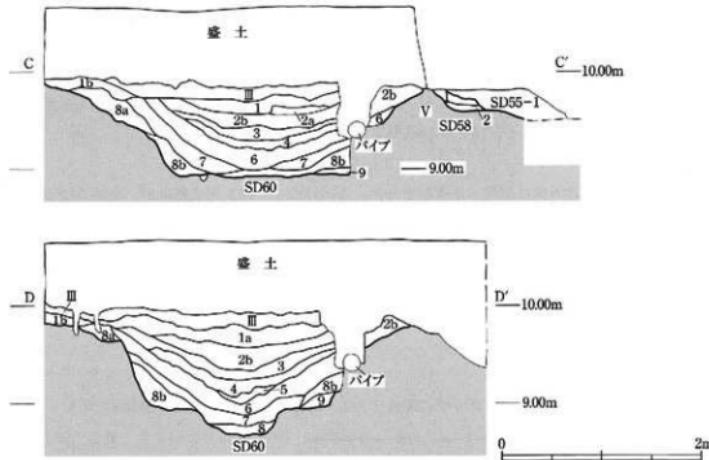
第19図 SD60溝跡断面図 (S=1/50)

調査区西端で検出された、南北方向に縱走する溝跡である。上幅3.5~3.8m、下幅1.8m、深さ1mで、断面形は逆台形を呈する。また、調査区南端では中央部に不整形状の落込みがあり、段を形成している。この落込み部では深さ約1.2mである。堆積土は大別して9層に区分される。第1層は1a、1b層に細分され、1a層は中央部に堆積する粘土層であり、1b層は溝の西侧上部に堆積するシルト質粘土層である。1a層中では炭化物、焼土の集中部が検出された。第2層も2a、2b層に細分される。2a層にはにぶい黄褐色のシルト質粘土層であるが、部分的な堆積である。2a、2b層とも粗砂を含んでいる。第3層は細砂を含む暗褐色の粘土層であるが、にぶい黄橙色のシルトが帯状に

部位	色	圖	土 質	性 質
SD60	1a	HYTG3/3 増殖色	シルト粘土質	マンガン粒、にい黃銅色 (10YR4/2) 粘土層やや多量
	1b	HNTG3/3 增殖色	粘土	マンガニン多量
	2a	HYTR4/3 にい黄銅色	シルトと粘土	マンガニン多量、細粒、暗褐色 (10YR3/3) 粘土粒微量
	2b	HYTG2/3 増殖色	四色の鉛錆を含む、灰化土塊	にい黄銅色 (10YR4/3) 粘土粒微量、マンガン粒やや多量
	3	HVTG2/3 増殖色	粘土	繊維、黒化鉄錆、マンガン少量、黒錆 (10YR2/2) 粘土ブロック微量、にい黄銅色 (10YR4/3) シルトを背景に含む
	4	HYTR4/2 暗黒褐色	土上層よりしまがりが多い	変化化やや多量、マンガン少量
	5	HYTR2/3 増殖色	粘土	同色鉄錆、黄銅色 (10YR5/3) 砂質シルトブロック、無化鉄少量、マンガン粒やや多量
	6	HYTG2/3 増殖色	シルトと粘土	無化鉄少量、マンガン粒やや多量、褐色 (10YR4/6) シルト粒微量
	7	HYTR2/3 黒褐色	粘土	炭化物鉄錆、黒錆 (10YR4/4) 砂質シルトブロックが暗部に堆积
	8a	HYTR4/4 褐色	シルト	部分的に、性状、SB層に比べ、褐色シルトブロックの融合が多い
	8b	HYTR4/4 増殖色	粘土	褐色の混合、マンガン粒少量
	9	HYTR4/4 褐色	粘土	肉塊の混合、性状が上層より強い、暗褐色 (10YR5/2) 粘土ブロック多量、シルトを少量含む
	10	HYTG2/3 増殖色	粘土

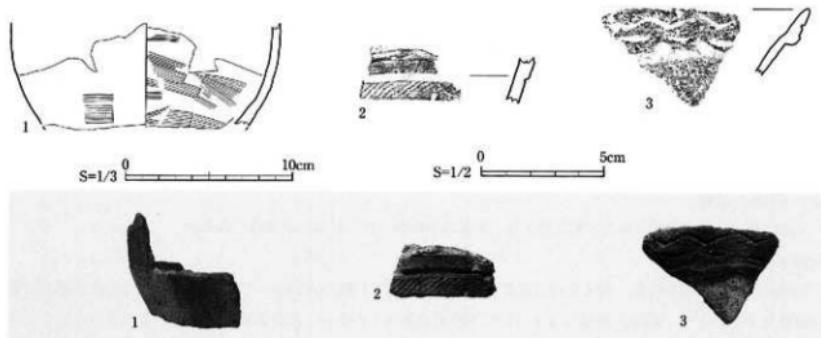
第20図 2c区出土遺物

No.	発掘No.	遺構・層位	種別・性状	法量(cm)	測量・計量
1	C-12	7番	赤瓦テラコッタ	不明	外側：赤瓦テラコッタ 内面：赤瓦テラコッタ 勉土：砂粒・石英
2	A-2	61-2ト曲	陶文土器・深鉢	不明	外側：紅瓦文→泥板→ミガキ 内面：ミガキ 勉土：砂粒・石英
3	B-2	カタラン	陶生上器・壺小器	不明	外側：褐色文・粘土細断付→擦痕有 勉土：砂粒・石英

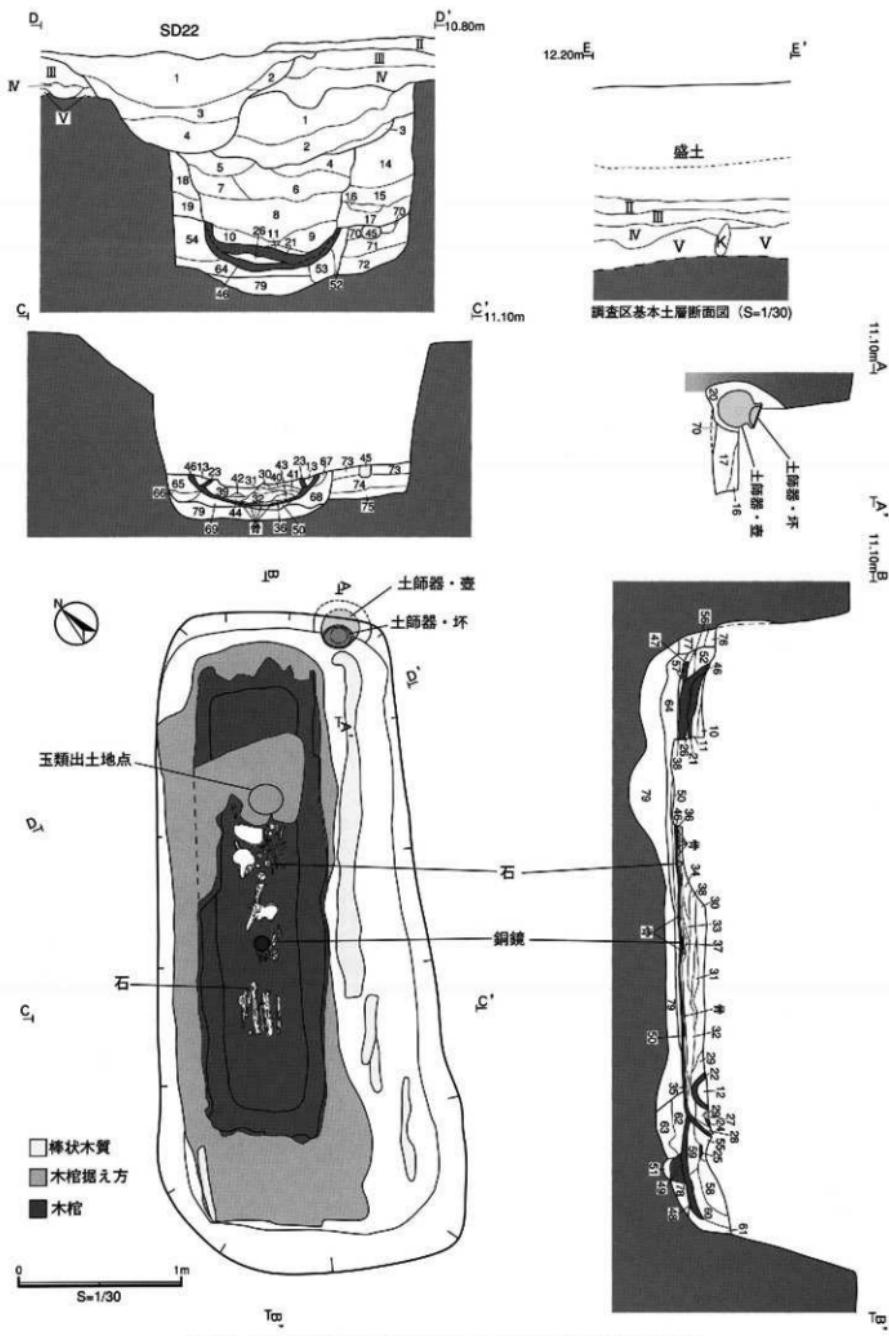
第23図 7F-1区SK9木棺墓遺物出土状況・土層断面・調査区基本土層断面図

堆積土は、木棺墓全体で79層が確認された。第1~13層は木棺蓋部が腐食して陥没した所に動いた土と、その際形成された甕に堆積したと考えられる層である。V層をブロック状に多く含む暗褐色の粘土質シルト層である。第14~19層は木棺の埋め土で、大半の層でV層をブロック状に含んでいるほか、炭化物を粒状に少量含んでいる。第21~25層は木棺蓋部が腐食した土層、第26~44層は木棺内堆積土、第46層は木棺身部が腐食した土層である。第50層は木棺の下部で検出された、厚さ3~5cmのにぶい黄褐色の粘土層である。しまりの強い土層であるため、棺床粘土の可能性が考えられる。第52~69層は木棺据え方の埋土である。

木棺身部は、検査面から87~113cmの深さで、木質部分が腐食した黒い粘土状になっていたため、その規模や形が判明した。棺の全長は3.0m、横幅は70~80cmで、深さは18~26cmである。掘方の北西側の壁寄りに設置されており、長軸方向は掘方より若干東寄りのN43°Eである。底面が浅い「U」字形で、長軸の両端が緩やかに上がる舟形をしていることから、丸太を半分に裁ち割った後に、中を削り抜いた舟形木棺と考えられる。

掘方埋土からは、木棺身部が検出された高さで、黒く腐食した「棒状木質」が木棺東側で4ヶ所、西側で1ヶ所検出された。この棒状木質は隣接する大野田古墳群の過去の調査でも同様に検出例があるが(註1)、大野田古墳群のものは掘方の底面で検出されているのに対し、今回検出されたものは木棺の検出面の高さで検出されている点が異なっている。

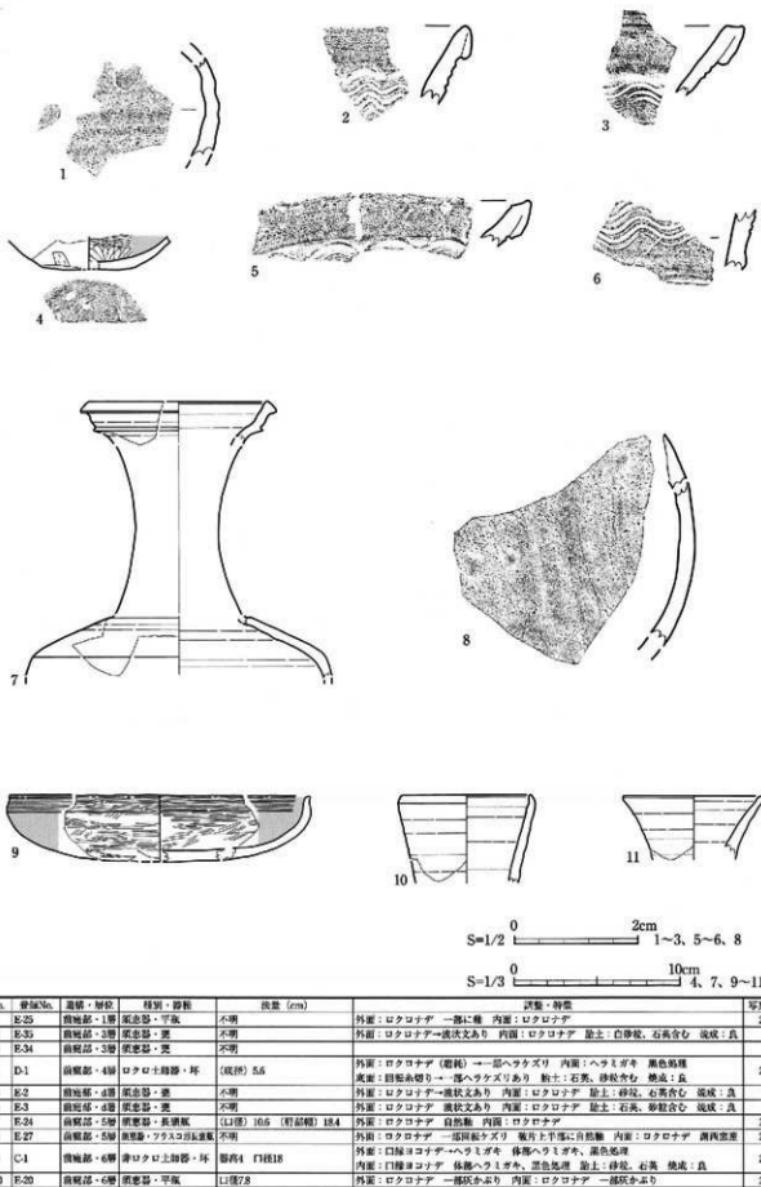
第33図 前底部出土遺物 1

北部の堆積上の出土遺物としては、第1層から須恵器のE-25平瓶が出土している(第33図1)。体部片であり、自然釉がかかっている。第2層からは内面黒色処理された土師器片1点、須恵器壺の体部片2点が出土している。第3層からは須恵器のE-35壺(同図2)、E-34壺(同図3)が出土している。両者とも口縁部の破片である。口縁端部は、外側に折り曲げて成形されており、口縁部には波状文が施されている。その他、須恵器の壺片やロクロ土師器片を含む土器片が数点ずつと鉄製品の可能性のある小片が1点出土している。第4層からはロクロ土師器のD-1杯(同図4)が出土している。D-1杯は底部が平底で、体部がやや直線的に外傾する。底部には糸切の痕跡が見られる。体部下方は手持ちヘラケズリにより調整が施され、内面にはミガキが施されている。第5層からは須恵器のE-24長頸瓶(同図7)、E-27フラスコ形長頸瓶(同図8)、鉄製品のNa-1馬具(写真図版24-5)、Na-2不明鉄製品(写真図版6)が出土している。E-27フラスコ形長頸瓶は体部片である。外面には、深緑色の自然釉がかかっている。胎土は混合物がなく均質で滑らかであり、灰白色を呈している。E-24長頸瓶は2点の破片であるが、胎土や自然釉の色が近似しているため、同一個体と判断した。肩部が張るタイプのものである。Na-1馬具はX線写真的観察の結果、幅5~7mmの鉄棒により環状部と基部を形成する金具と幅8mm程度の鉄棒が組み合っている状態であった。環状部をもつ金具は長さ7.8cm、環状部の最大幅5.6cm、基部先端の幅2.8cmを測る(註5)。組み合う鉄棒は長さ6.3cmであり、金具の環状部を貫通する形では直角に屈曲している様子が窺える。また側面の写真的観察から、この鉄棒を折り曲げることで金具の基部に固定していると思われる(写真図版5c)。このような金具の形状から、鞍に取り付けられる鞍金具である可能性が考えられる。その他、ロクロ土師器のD-2杯や須恵器壺の体部片2点、土器小片3点が出土している。第6層からは、多くの遺物が比較的良好な残存状況で出土している。非ロクロ土師器のC-1杯は内外面に黒色処理を施されている(同図9)。丸底風の底部で、底部と体部の境界は緩やかに渋曲する。体部はほぼ垂直に立ち上がり、口縁端部はわずかに外側に開く。底部と体部の両面にミガキ調整が、口縁部にはヨコナナギが施されている。須恵器のE-20平瓶は口縁部片である(同図10)。頸部は直線的に外傾し、口縁端部は内側に屈曲する。E-29平瓶も口縁部片であり、頸部が外反するものである(同図11)。E-21は提瓶と考えられる(第34図1)。破片は5点あり(写真図版25-1)、それぞれは接合しないが、胎土や色調から同一個体と考えられる。破片aは提瓶の把手であり、下向きの鉤針状を呈する。破片eは体部の中央にあたる部分と考えられる。外面には体部中央から幅の細かい同心円状のカキメが施されている。内面にはエビオサエの痕跡が見られる。破片cは右端部で渋曲が急になっている。カキメの方向などの様相から破片は体側部であり、右端部が平坦面への傾斜変換部であると考えられる。E-19フラスコ形長頸瓶は体部と口縁部の一部を欠くが、器形の全体を把握できる(同図2)。器壁が2~3mmと薄い部分があるにも関わらず、全体が焼き締まっており丈夫な作りである。外面には、口縁部から体部にかけて深緑色の自然釉が厚めにかかっている。また体部下部には、焼台が貼りついた痕跡が見られる。体部は球形に近く、製作時の底部は体部の左側に位置し、粘土を引き上げた後、円盤状の粘土上板によって閉塞されて成形されていることが分かる(同図2b)。頸部は体部の中央を割り抜き、別作りのものを接合している。外面には2本の沈線が施されている。頸部の形状は体部との接合部の直上でやや内湾し、そこからほぼ直線的に外傾する。E-31壺は完形品である(同図3)。全体は青灰色を呈しており、外面には口縁部から体下部の回転ヘラケズリの直上までの範囲に、横方向の細かいカキメが施されている。しかし肩部は灰がかかっているため、カキメは明瞭に観察できない。体部と肩部の境界に1条の沈線、その直下にもう1条の沈線が廻っている。底部は回転ヘラケズ

**フラスコ形長頸瓶** E-27フラスコ形長頸瓶は器形や胎土等の特徴から湖西窯産と考えられる（第33図8）。破片資料であるため、年代は限定し難いが、型式的に7世紀中葉から末葉の形態と考えられる。E-19フラスコ形長頸瓶は器形や胎土等の特徴から、愛知県猿投窯産のものと考えられる（第34図2）。仙台市内では苦志寺横穴墓20号、23号墓で確認されており、7世紀代と考えられる。

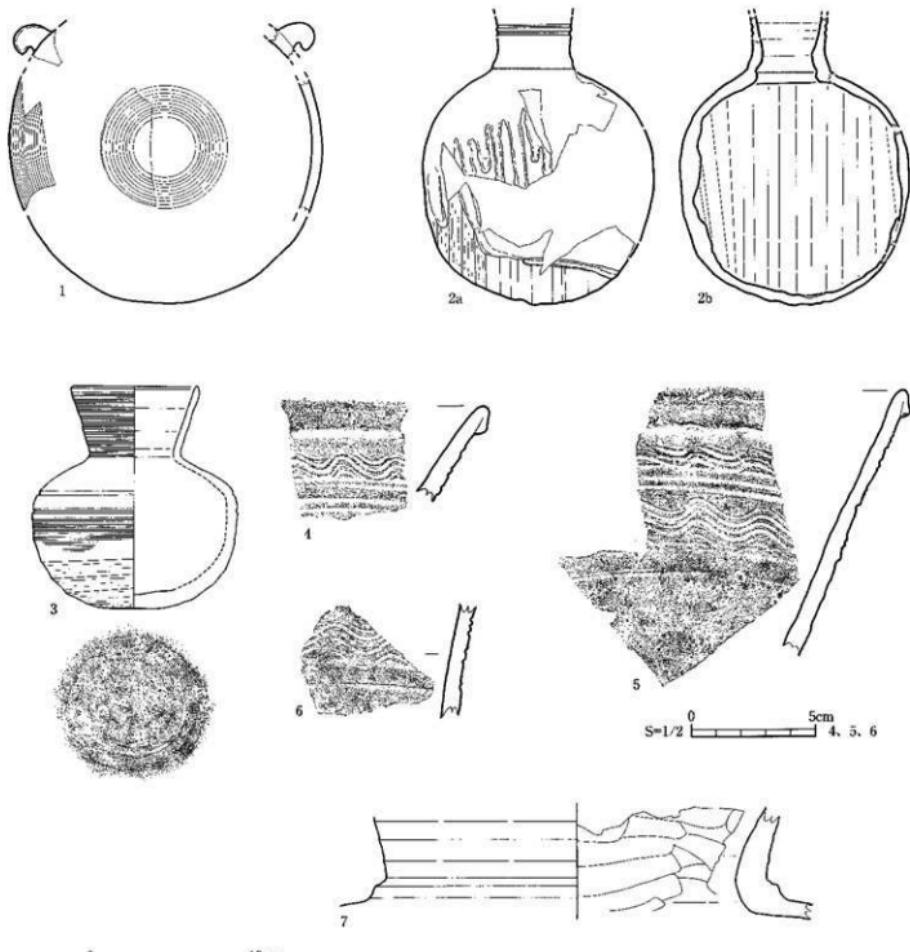
第34図 前庭部出土遺物2 (6層出土)

No.	登録No.	遺物・部位	形状・模様	法量 (cm)	測定・特徴	平均断面
1	E-21	前庭部・6層	環状・縞模	不明	外周：ロクロナガ→キメ（同心円状に入れる） 内面：ロクロナガ 中心部ナサエヌ	25-1
2	E-19	前庭部・6層	直筒形・縞模	外周径144 底面径144	外周：ロクロナガ 周面円錐内面はユビナサエ	25-3
3	E-31	前庭部・6層	直筒形・縞	直径135 口徑73 底径63	外周：ロクロナガ 口縁部、底部、背筋、底筋にキメ 体部に2条の横筋あり 体下部一辺に凸筋あり 突起のほとんどに灰 内面：ロクロナガ 極端切り落し不明→斜面ケズリ	25-2
4	E-4	前庭部・6層	直筒形・縞	不明	外周：ロクロナガ→波状文、波筋あり 内面：ロクロナガ 端上：4段、浮舟合む 燃成：良	25-5
5	E-7	前庭部・6層	直筒形・縞	不明	外周：ロクロナガ→波状文、波筋あり ハーフナラあり 内面：ロクロナガ 筋上：石突、筋合む 燃成：良	25-4
6	E-9	前庭部・6層	直筒形・縞	不明	外周：ロクロナガ→波状文、波筋あり 内面：ロクロナガ 筋上：石突、筋合む 小石合む 燃成：良	..
7	E-6	前庭部・6層	直筒形・縞	不明	外周：ロクロナガ 内面：ロクロナガ→網目ユビナサエテ、体部両端に異筋 筋上：筋突、石突合む 燃成：良	25-6

**提瓶** E-21提瓶（第34図1）については、県内では類例が見られない。他地域の事例としては、福島県河沼郡会津坂下町の樋渡台畠遺跡八区16号住居跡で出土した提瓶が挙げられる（註7）。把手の形状は若干異なるものの、鉤針状を呈する点やカキメ調整に共通性が認められる。このような器形は、陶邑窯では近つ飛鳥博編年II型式4、5段階に認められる（註8）。E-23提瓶（第36図2）は東海産須恵器の特徴と照合させると、全体の器壁の薄さや色調、胎土などから静岡県湖西窯産の可能性が高い。口縁端部は欠損しているものの、頸部の作りや器形は湖西窯のものと酷似している。県内での湖西窯産の提瓶の出土例は、体部器形が球形に近く、環状把手が付くものが大崎市三本木に所在する坂本館山横穴墓と宮城郡利府町に所在する道安寺横穴墓から出土しており、両者とも7世紀前葉頃のものと考えられている。これらと比較すると、E-23提瓶のように扁平な体部の器形のものは、型式的に古い段階にあたり、県内では他に例がない。これと類似するものは、静岡県浜松市地藏平A62号墳出土提瓶がある（註9）。湖西窯産須恵器の編年では、6世紀末葉と考えられる（註10）。

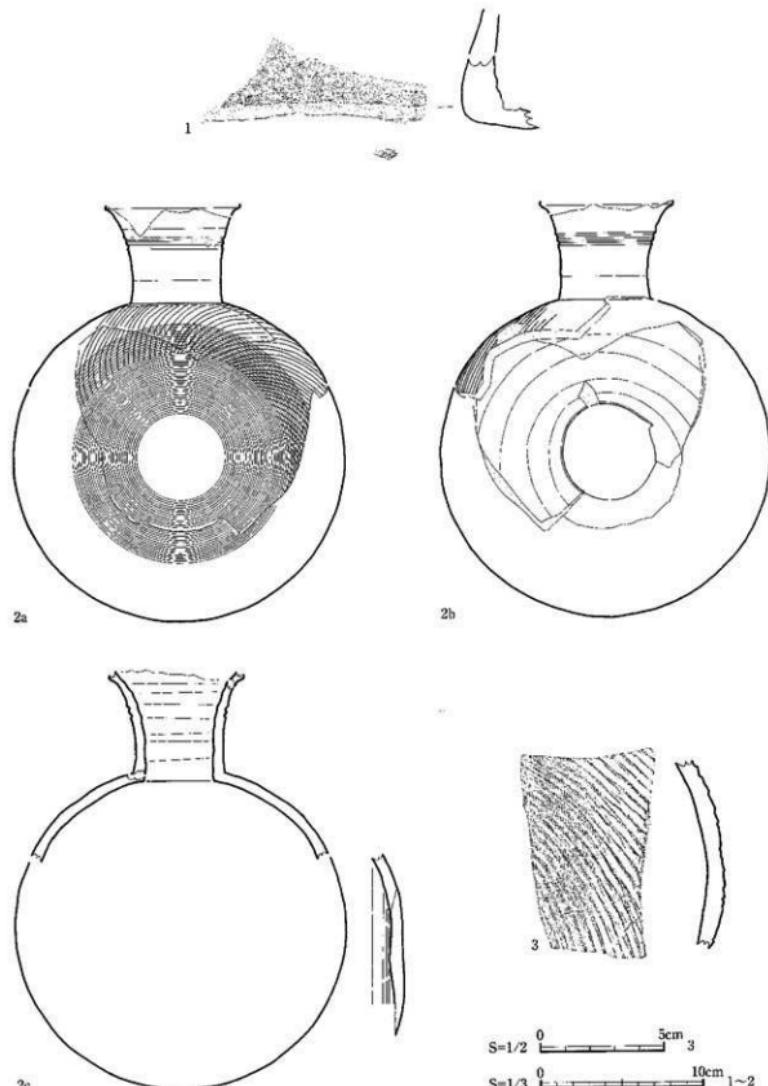
第36図 SD2溝跡出土遺物

第2層からは須恵器のE-10甕（第36図1）が出土したほか、土器小片が2点出土している。第3層からはロクロ土師器環の小片が出土している。第4層からは須恵器のE-23提瓶が出土している（同図2）。頸部から体部にかけて深緑色の自然釉がかかる。胎土は灰白色を呈し、混合物はほとんどなく均質である。体部正面の形状はほぼ円形であり、側面觀はやや扁平である。体部から肩部にかけては放射状のカキメ、体部中央には同心円状のカキメが施されている。体部中央部の内面には、成形時の祐土円盤の痕跡が見られる。頸部外面には2条の沈線が施されている。口縁端部は欠けているが、すぐに収束するので、頸部は体部に比して短い。第5層からはE-28須恵器が出土している（同図3）。これは甕の体部破片と比べて器縁が薄いことから、須恵器横瓶の体部破片と考えられる。外面は平行タタキ日の後カキメが施されている。その他、第5層からは鉛滓が1点出土している。

No.	実器No.	遺物・号数	種別・基特	状態	属性・特徴	写真回数
1	E-10	SD2-2層	灰窓2・素	不明	外観: ロクロナデ 内面: ロクロナデ 端上: 砂粒、石英含む 造成: 良	27-1
2	E-23	SD2-2、6層	灰窓2・素	不明	外観: ロクロナデ、体部中央両心円カキヌ、体部~肩部 放射状カキメ、深緑色有施華 窓部: 沈殿2条、内面: ロクロナデ 潜在窓発見、肩部欠損のため、背面開口部不可	27-2
3	E-28	SD2-2層 窓無2・6層	灰窓2・素	不明	外観: 平凸タタキカキヌ 内面: ロクロナデ 他面: 側体上丸み	27-3

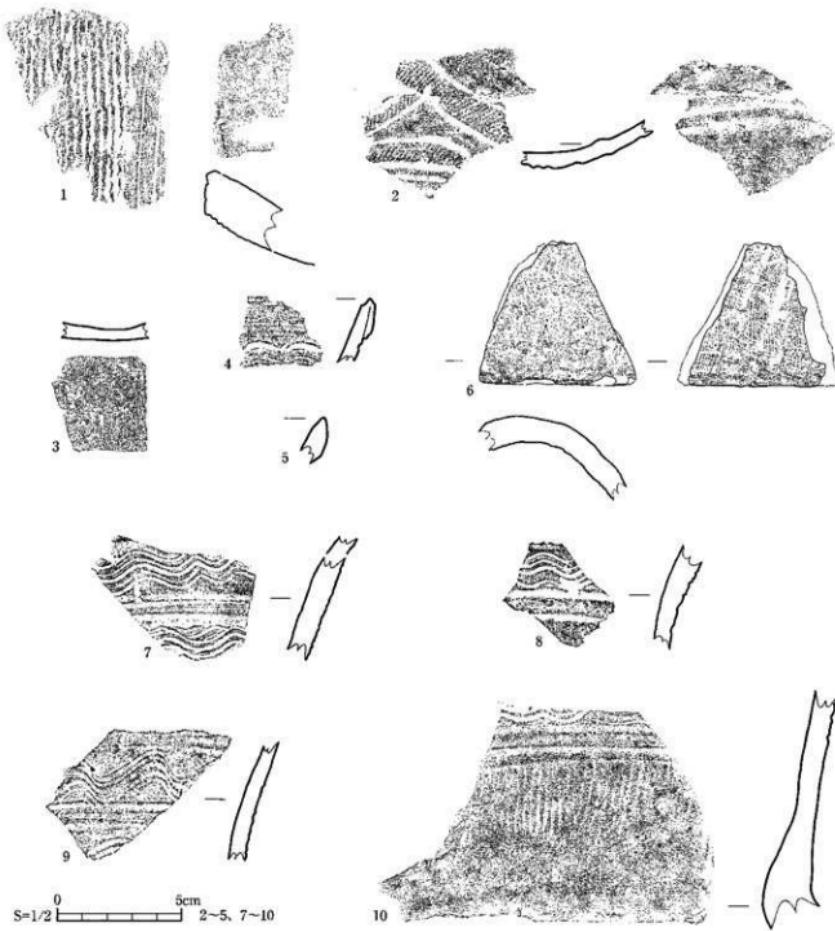
第37図 出土遺物 (6~10...第1次調査)

調査区内には搅乱が複数あり、造構や墳丘が大きく削平されており、これらの搅乱中から多くの遺物が出土した。G-1平瓦（第37図1）のほか、須恵器の長頸甕の頸部片が出土している。E-1甕（同図4）など須恵器の甕片、土師器片が多数を占め、繩文晩期の大洞C1式のA-1浅鉢（同図2）も出土している。また、E-30須恵器は内面に自然釉の塊が接着していることから、瓶頸の底部と考えられる（同図3）。その他、C-2非クロロ土師器の小片が出土している。坏か蓋の破片であり、漆が付着していた。

No.	発掘地No.	遺構・部位	種別・特徴	計量(cm)	説明	参考図版
1	G-1	ガクラン 平瓦	厚2.6 外縁：有目模、凸出、幾つかたれ、側面：ハラケヅリ→花輪あり	約1.5	筋上：石灰、砂粒含む 燃成：やや良	27-4
2	A-1	ガクラン 丸十縁・波鉢	小明	外縁：L字彫文字→ミガキ（鏡面） 内面：ミガキ、筋上：砂粒、石質含む 燃成：良	27-5	
3	E-30	波鉢不規 直裏縁・平底?	不明	外縁：切り端し不規 直裏縁：エンドヌード	外縁：ロクロナデ 砂粒多くかかっている	-
4	E-1	厚紀不規 直裏縁・菱	不明	外縁：ロクロナデ→波状文あり 内面：ロクロナデ	筋上：石灰、砂粒含む 燃成：良	-
5	E-36	厚跡小舟 直裏縁・菱	不明	外縁：ロクロナデ	筋上：石灰、砂粒含む 燃成：良	-
6	F-1	舟形部 丸瓦	大底厚1.7	外縁：舟形部 端にハラケヌリ 西面：網状マッキーハラテ 側面模様あり	筋上：石灰、砂粒含む 燃成：良	27-6
7	E-40	「玄門前」 直裏縁・菱	小明	外縁：ロクロナデ→波状文、沈縁あり 内面：ロクロナデ	筋上：石灰、砂粒含む 燃成：良	-
8	E-15	「玄門外」 直裏縁・丸	不明	外縁：ロクロナデ→波状文、沈縁あり	内面：ロクロナデ 筋上：石灰、砂粒含む 燃成：やや良	-
9	E-38	「玄門前」 直裏縁・菱	小明	外縁：ロクロナデ→波状文、沈縁あり	内面：ロクロナデ 筋上：石灰、砂粒含む 燃成：良	-
10	E-16	「玄門外」 根山器・菱	不明	外縁：ロクロナデ→波状文、沈縁あり クタキ裏あり	内面：ロクロナデ 筋上：砂粒、石質含む 燃成：良	27-7

F-1丸瓦は正面に布目痕が認められる（同図6）。第1次調査報告では出土した布目瓦片について、「筒瓦の破片一点」と記載されている（註6）。今回の再整理では他に丸瓦片が認められず、このF-1丸瓦が記載されたものと思われる。遺物カードには「前庭」と記載されており、羨道部出土遺物であろう。須恵器のE-40、E-15、E-38、E-16甕は頸部片であり、沈線によって区画された中に波状文が穏やかな曲線で描かれている（同図7～10）。波状文

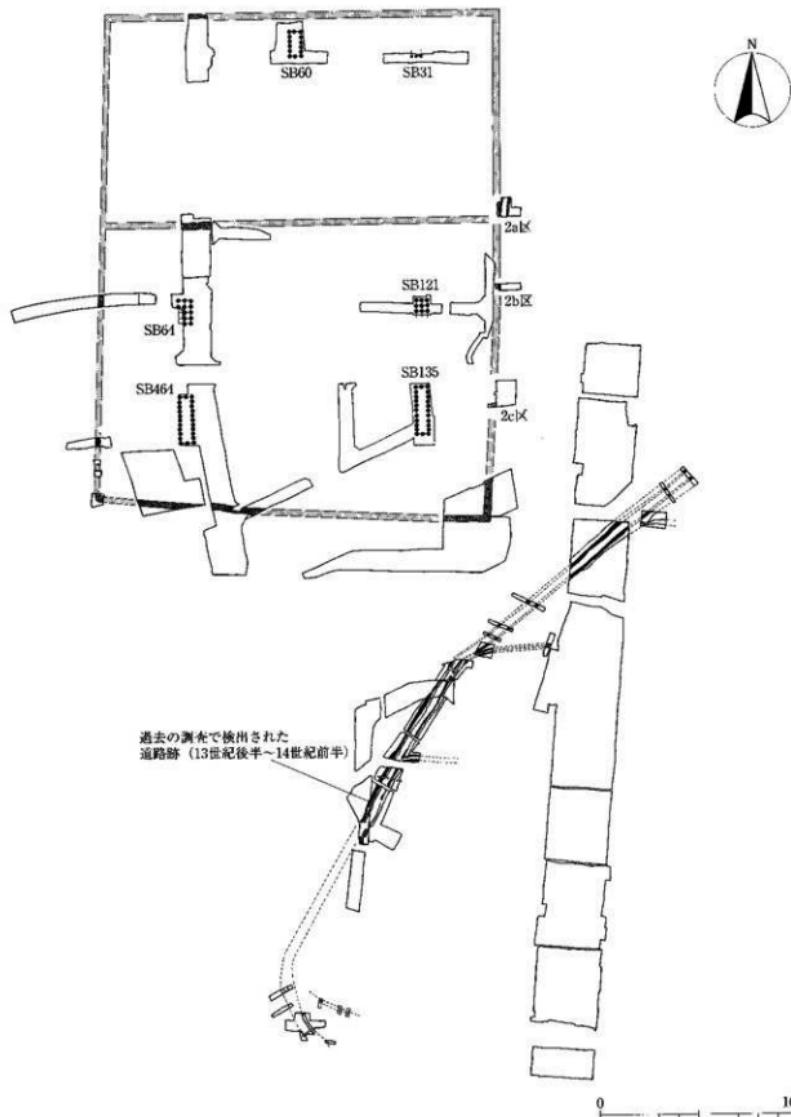
第41図 大野田官衙遺跡とこれまでの調査で検出された周辺の道路跡 (S=1/2500)

また大野田官衙道路の南方、大野田古墳群、王ノ塙遺跡のこれまでの調査において道路跡が検出されている（第41図）。南西から北東方向へ延びる道路跡であり、複数時期あることが確認されている。そのの中には今回大野田官衙跡で検出された道路跡と同様、両側に側溝をもち、その間で波板状凹凸が検

出される構造の道路跡も確認されている。これまでの調査で見つかった道路跡の年代については、出土遺物や検出された基本層位の状況から13世紀後半から14世紀前半を中心とした年代が指摘されている。
