郡山遺跡XVI

——平成7年度発掘調査概報——

仙台市教育委員会

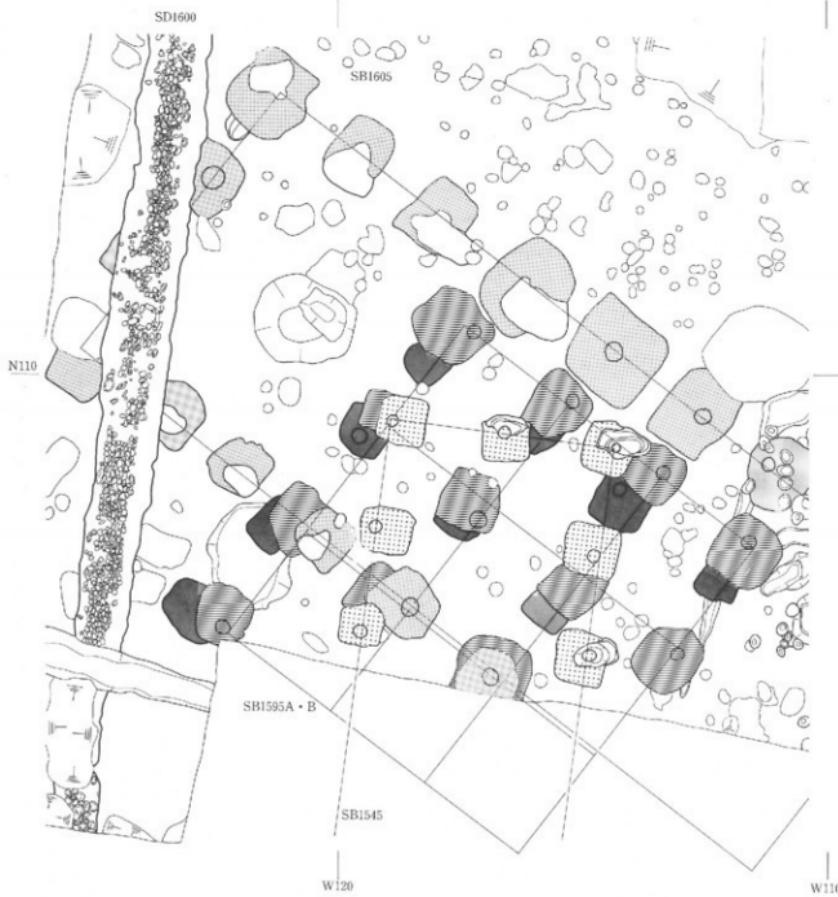
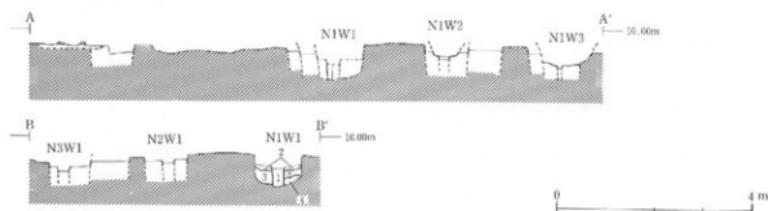
第8図 SB 1545・1595A・B・1605掘立柱建物跡平面図 (1/100)

SB1595A・B 掘立柱建物跡 南北3間(総長8.04m、柱間寸法276cm)、東西3間(総長7.04m、柱間寸法232~240cm)の純柱建物跡で、方向は北柱列でE-31'-Sである。柱穴は側柱が88~124cm×114~140cmの隅丸方形であるが、やや不整の隅丸方形を呈するものもある。柱痕跡は28~32cmである。内部の柱穴は80~90cm×104~112cmの隅丸方形で柱痕跡は34cm程である。ほぼ同位置・同規模で建て替えられているが、柱穴掘り方の規模は新しい時期のもの(A)がやや大きくなっている。

SB1605 掘立柱建物跡 梁行3間(総長6.7m程、柱間寸法218~224cm)、桁行8間(総長17.6m、柱間寸法168~247cm)の東西棟の建物跡で、方向は北桁行でE-31'-Sである。柱穴は96~126cm×94~194cmの隅丸方形であるが、やや不整の隅丸方形を呈するものもある。柱痕跡は28~42cmである。N1W1~4・N2W9・N4W2・N4W3・N4W4柱穴で抜き取り穴を伴っている。

SB1545 掘立柱建物跡 桁行3間以上(総長5.2m以上、柱間寸法204~228cm)、梁行2間(総長4.56m、柱間寸法228cm)の南北棟の建物跡で、方向は西桁行でN-0'-Sである。柱穴は68~96cm×92~108cmの隅丸方形で、柱痕跡は18~28cmである。柱穴の深さは60cm程である。埋土は、暗褐色シルト、にぶい黄褐色シルト、褐色シルトなどで、わずかではあるが柱痕跡のみに焼土、炭化物を含んでいる。N1W2・N1W3・N3W3柱穴で抜き取り穴を伴っている。西桁柱列とSD1600石組溝跡の東辺との距離は、4.9m程である。

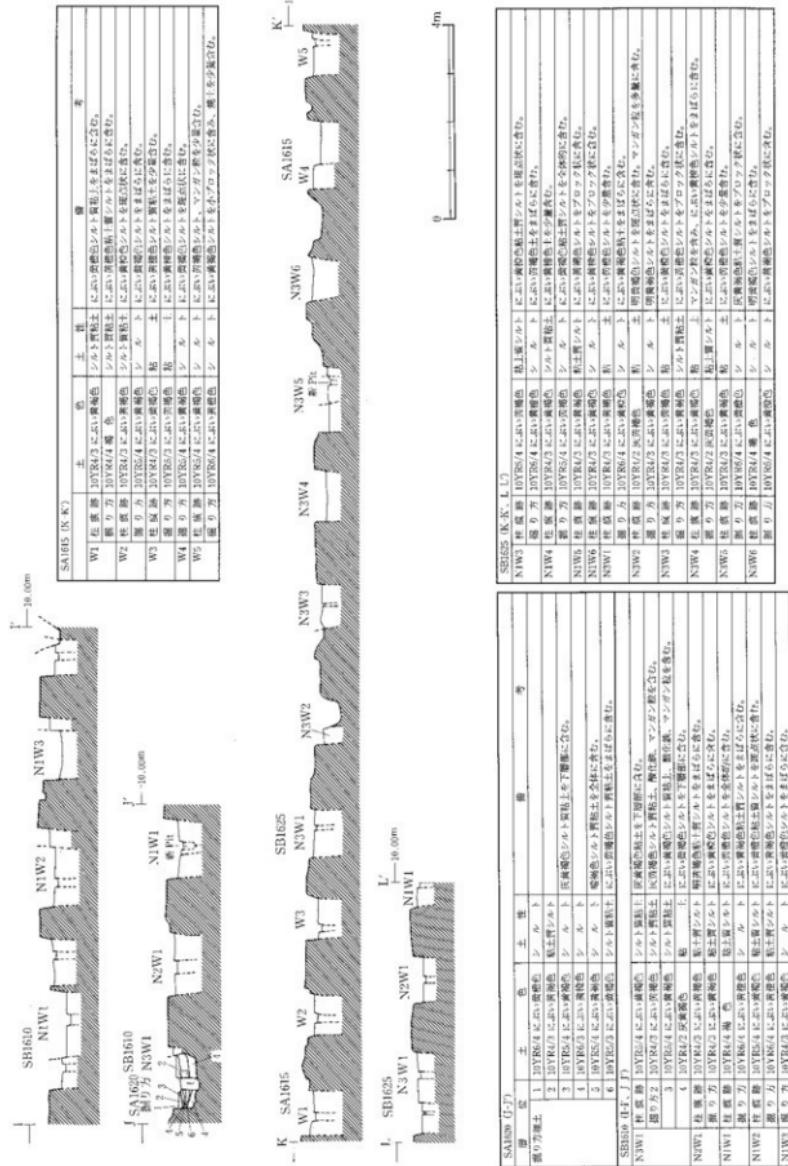
第9図 SAI1610・本柱列・SB1610・1620・1625掘立柱体断面図 (1/100)

SA1615 一本柱列跡 調査区の北半に、E-31°-S 方向に延びる一本柱列を検出した。北西から 3 間南東に延び、梁行 2 間×桁行 5 間の SB1625 建物跡の N 3 W 1 柱穴に接続している。さらに建物跡の N 3 W 6 柱穴から 3 間分を検出し、調査区外に延びている。検出した総長は、13.2m である。柱穴は 66～72×80～92cm の隅丸方形で、柱痕跡は 14～23cm である。柱間寸法は 186～206cm である。柱穴の埋土は、褐色シルト質粘土、にぶい黄褐色粘土及びシルト、にぶい黄橙色シルトなどである。遺物は出土しなかった。

SA1620 板塀跡 調査区の北半に、E-31°-S 方向に延びる板塀跡を検出した。上幅 44～61cm、底面幅 32～40cm、深さ 41～50cm の布掘り状の溝のなかに、幅（厚さ）5.4～6cm、長さ 14～20cm の板材の痕跡が並んで検出された。掘り方の断面は U 字形で、埋土は明黄色シルト、黄褐色シルト、灰黄褐色粘土質シルト、にぶい黄褐色粘土質シルトなどである。板材の痕跡は、掘り方中央よりやや北に寄って検出されている。板材の痕跡の間には、直径 14～16cm の支柱の痕跡が検出された箇所もある。支柱と考えられる痕跡の柱間寸法は 224cm である。板塀跡は、SB1610 掘立柱建物跡の N 3 W 1 柱穴と SB1645 門跡に接続し、両建物間の 11.2m 程を結んで延びている。板塀跡の掘り方は、建物跡の N 3 W 1 柱穴掘り方を切っているが、これは構築手順の違いと考えられる。遺物は出土しなかった。

SB1610 掘立柱建物跡 梁行 2 間（総長 4.76m、柱間寸法 238 cm）、桁行 5 間かそれ以上（総長 14.0m、柱間寸法 238～322cm）の東西棟の建物跡で、方向は北桁行で E-31°-S である。柱穴は、110～133cm×109～142cm の隅丸方形である。柱痕跡は 20～32cm である。埋土は、にぶい黄褐色シルト、にぶい黄橙色粘土質シルト、灰黄褐色粘土などである。N 3 W 1 柱穴で SA1620 板塀跡と接続している。

SB1625 掘立柱建物跡 梁行2間(総長3.84m、柱間寸法192~205cm)、桁行5間(総長11.6m、柱間寸法193~258cm)の東西棟の建物跡で、方向は北桁行でE-31'-Sである。柱穴は、61~105cm×68~108cmの隅丸方形である。柱痕跡は14~21cmである。埋土は、にぶい黄褐色シルト、にぶい黄橙色シルト、灰黄褐色粘土質シルトなどである。N3W1・6柱穴でSA1615一本柱列と接続している。遺物は出土しなかった。

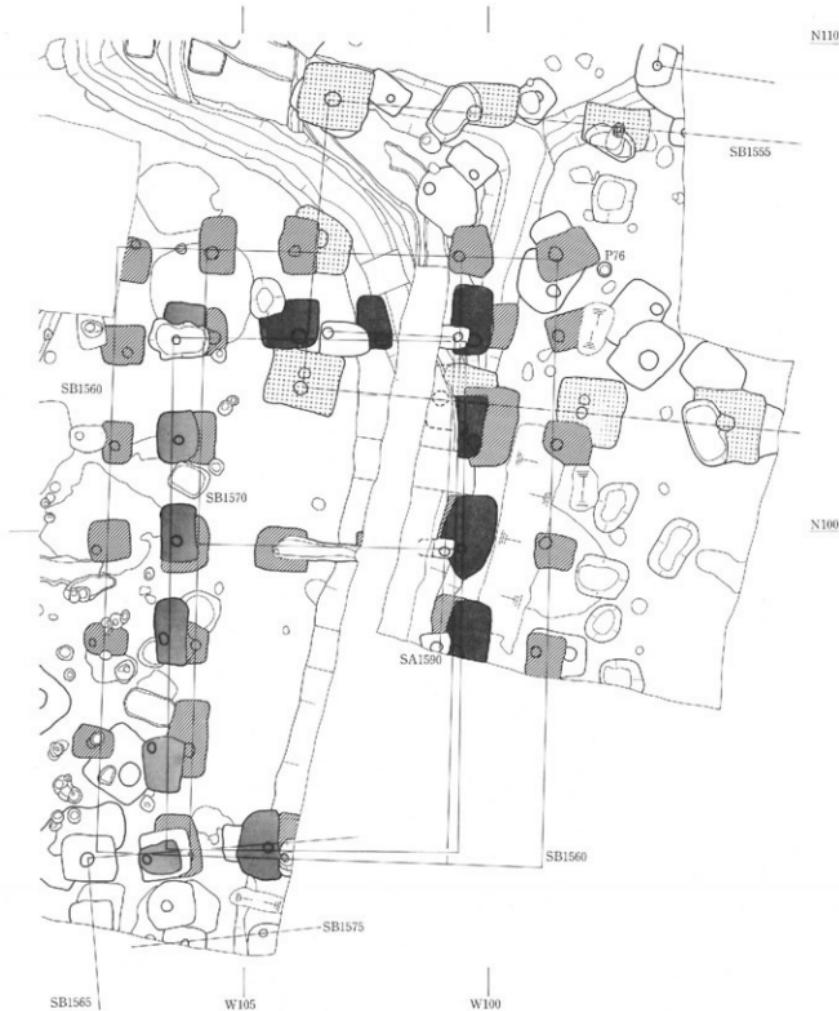
第15図 SA1590柱列・SB1555・1560・1565・1570・1575掘立柱建物跡平面図 (1/100)

SB1555 挖立柱建物跡 梁行2間(總長5.92m、柱間寸法292~300cm)、桁行3間以上(總長8.76m以上、柱間寸法288~292cm)の東西棟の建物跡で、方向は北桁行でW-0°-Eである。柱穴は84~140cm×132~140cmの隅丸方形で、柱痕跡は29~32cmである。柱穴の深さは100cm程度である。N 3 W 1 及びN 3 W 3 柱穴では、主柱にはぼ密接して建物内側に束柱の痕跡が検出された。束柱は、主柱を建てた後に掘り込まれている。束柱の掘り方は、一辺30cm程度の小規模なもので、柱痕跡は直径20cm程度である。またP.76は、掘り方は検出されなかつたが、柱間寸法や柱筋の状況、堆積土からみて束柱の痕跡とみられる。埋土は、にぶい黄褐色粘土質シルト、灰黄褐色粘土質シルト、にぶい黄褐色粘土質シルト及びシルトなどである。各柱穴の柱痕跡には多量に焼土が含まれているが、掘り方には全く含まれていない。また、N 1 W 2 • N 1 W 3 • N 3 W 4 柱穴で抜き取り穴を伴っており、抜き取り穴の埋土にも多量の焼土が含まれている。

SB1560 挖立柱建物跡 梁行6間(總長12.6m、柱間寸法168~224cm)、梁行5間(總長9.0m、柱間寸法168~196cm)の南北棟で、東西に扉を有する建物跡である。方向は北桁行でE-6°-Nである。身舎の柱穴は68~104cm×

86~160cmの圓丸方形で、柱痕跡は20~26cmである。廻の柱穴は48~84cm×84~96cmの圓丸方形で、柱痕跡は16~22cmである。身舎は中央で3間×3間に仕切られている。各柱穴掘り方や柱間寸法にややばらつきがある。埋土は、にぶい黄褐色砂質シルト、褐色シルト及び砂質シルト、黄褐色砂質シルトなどである。柱痕跡及び掘り方とともに焼土・炭化物を含んでいる。N 2 W 2・N 5 W 2柱穴で抜き取り穴を伴っている。

SB1570 掘立柱建物跡 桁行5間（総長10.66m、柱間寸法188~242cm）、梁行3間（総長6.1m、柱間寸法172~248cm）の南北棟の建物跡で、方向は北梁行でE-6°-Nである。柱穴は96~164cm×68~112cmの圓丸長方形で、柱痕跡は16~28cmである。掘り方の形状や規模にややばらつきがある。埋土は、褐色砂質シルト、暗褐色シルト、黄褐色砂質シルトなどである。柱痕跡及び掘り方ともに、焼土・炭化物を含んでいる。N 1 W 1柱穴のみ抜き取り穴を伴っている。埋土は、暗褐色シルト、褐色シルトなどである。

SA1590 柱列跡 東西 1 間（総長2.68m、柱間寸法268cm）、南北 3 間（総長6.4m 以上、柱間寸法208cm）の柱列で、方向は東西が W-4°-S、南北が N-4°-W である。南北方向に 3 間分延び、西に L 字に屈曲している。柱穴は最も良好に残存しているもので68×100cmの隅丸方形で、柱痕跡は22~24cmである。埋土は、褐色粘土質シルト、にぶい黄褐色粘土質シルト、黄褐色粘土質シルトなどである。N 1 W 1 柱穴で、掘り方に焼土を多量に含んでいる。遺物は出土しなかった。SB1555・1560・1570 掘立柱建物跡を切り、SD1569 溝跡に切られている。

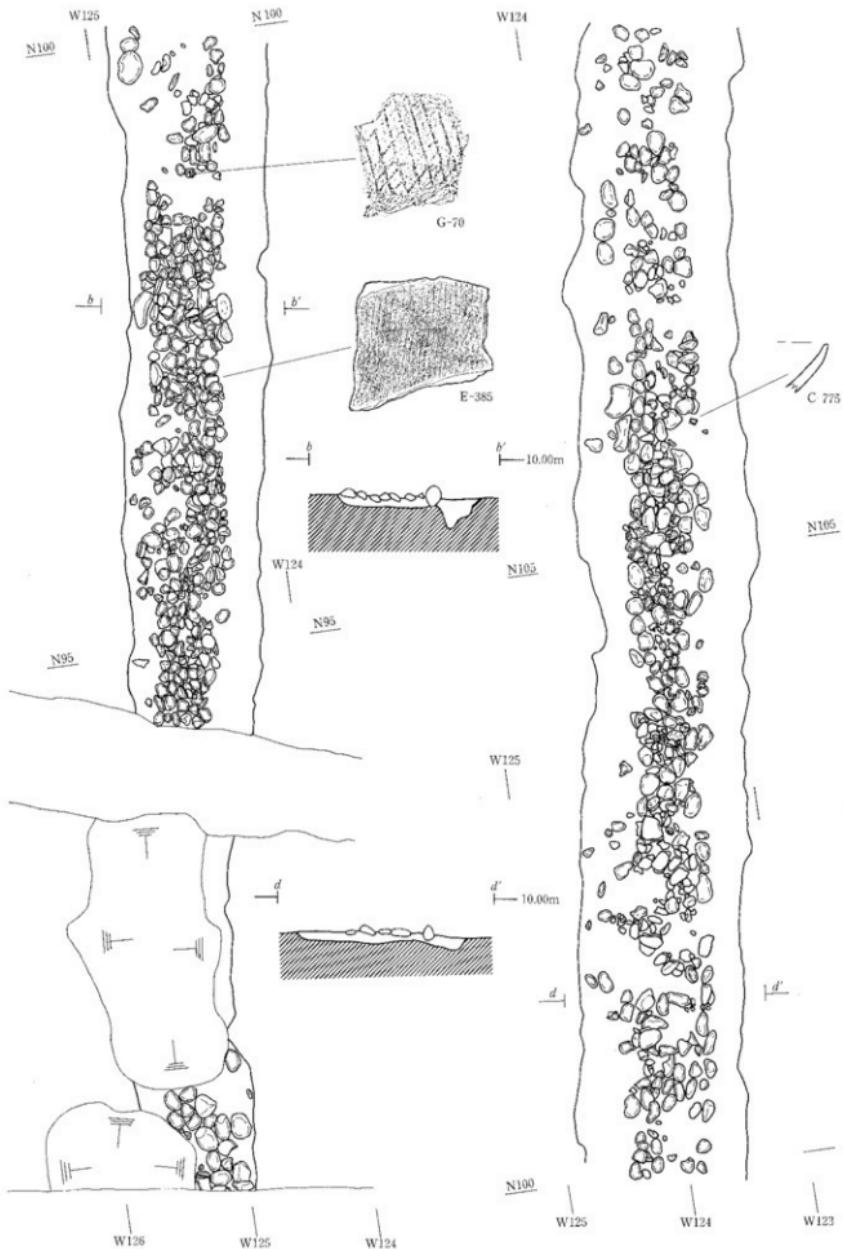
第17図 SD 1600石組溝跡平・断面図（1）(1/40)

S1600 石組溝跡 上幅92~148cmの布掘り状の据え方のなかに、直径15cm前後の扁平な河原石を敷き詰めて底面としている。底面石敷の残存幅は、最も良好に残存する部分で66cmである。石組溝の側壁部分は良好には残存していない。しかし、一部、底面に敷かれた石よりも大きめの石を立てて据えている箇所があり、8~10cm程側壁として立ち上がることから、さらに上方に石が積み上げられていたと考えられる。方向は、据え方の東辺でN-1°-Eである。調査区内では北から南に緩やかに傾斜しており、底面の比高差は15cm程である。据え方の底面はやや凹凸があり、特に東辺では据え方の底面がやや落ち込んでいる。壁は西辺では緩やかに立ち上がるが、東辺はほぼ垂直に立ち上がる。深さは6~10cm程であるが、一部20cm以上ある箇所もある。埋土は、褐色シルト質粘土である。

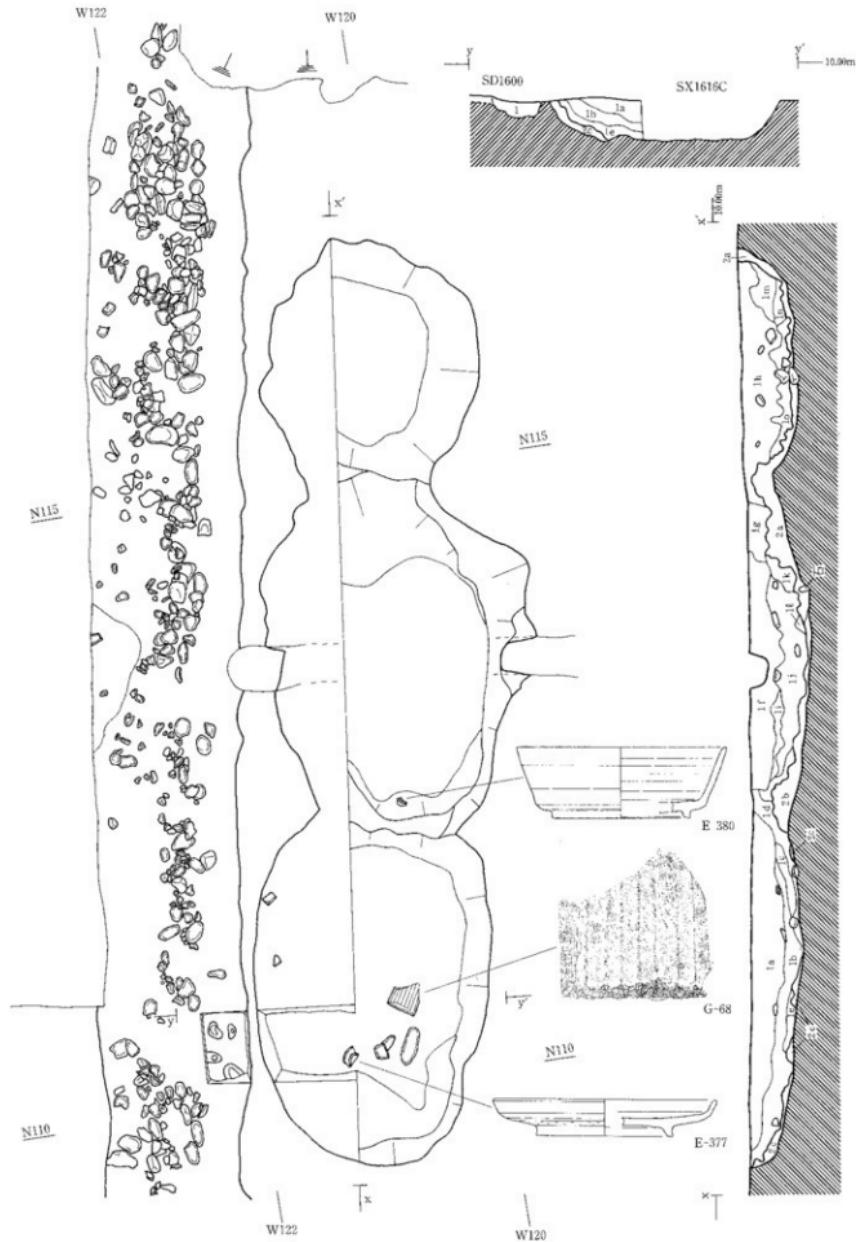
第18図 SD1600石組溝跡・SX1616A・B・C平・断面図(2) (1/40)

SX1616A・B・C 不整の梢円形の土坑が3基連結したような形状を呈している。各土坑は長軸188~292cm×短軸172~216cmで、検出した総長は7.6m程である。深さは43~52cmで、立面形は半球状である。底面には工具痕跡のようないくつかの凹凸がある。埋土は大別2層に分層され、第1層は褐色シルトを基調とし、暗褐色及びぶい黄褐色シルトである。細分はしているが、各細分層は土質が近似しており、一括堆積とみられる。第2層は、基本層第II層をブロック状に含んだ黄褐色シルトである。

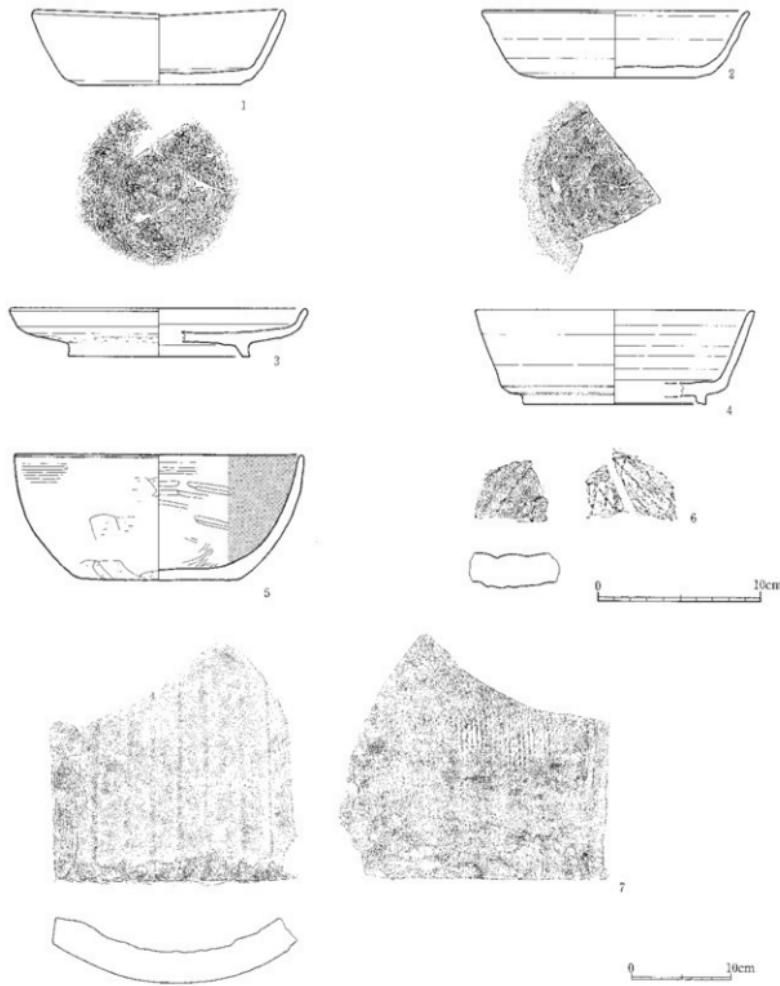
第19図 SX1616A・B・C出土遺物

遺物は、SX1616Bの底面より須恵器E-380高台付坏（第19図4・図版30-7）、SX1616Cの底面直上層より土師器C-773坏（第19図5・図版30-8）、E-377高台付皿（第19図3・図版30-9）、平瓦G-68（第19図7・図版30-13）、第1a層底面よりE-378坏（第19図1・図版30-10）、E-379坏（第19図2・図版30-11）、第1a層中よりE-381円面観片（図版30-12）、検出面より平瓦G-69（第19図6・図版30-14）が出土したほか、SX1616B・C埋土中より土師器坏片・甕片、須恵器坏片・甕片が少量出土している。SD1611溝跡に切られている。

回数 番号	登錄 番号	形状・胎形	出土 地點	重 量 (kg)	外 面 調 査			内 面 調 査	備 考	参考 文献
					出 土 遺 物	壁 部	底 部			
1 E-378	直 筒 器 ・ 环	SX1616C 1a層 底面	4.6	15.6	10.0	ロクロナデ	ロクロナデ	ロクロナデ	ロクロナデ	30-10
2 E-379	直 筒 器 ・ 环	SX1616C 1a層 底面	4.1	16.4	9.6	ロクロナデ	ロクロナデ	手持ヘラケズリ	ロクロナデ	30-11
3 E-377	直 筒 器 ・ 高台付 頭	SX1616C 底面直上	3.0	18.4	5.6	ロクロナデ	ロクロナデ	ロクロナデ	ロクロナデ	30-9
4 E-380	直 筒 器 ・ 高台付 环	SX1616B 底 面	5.8	17.2	11.2	ロクロナデ	ロクロナデ	ロクロナデ	ロクロナデ	1/8薄片 30-7
5 C-773	土 器 ・ 环	SX1616C 底面直上	7.7	17.8	9.8	ロコナデ	ロコナデ	ヘラケズリヘラケズリ	ヘラミガキ	ヘラミガキ
6 G-69	瓦 ・ 平 瓦	SX1616C 検 出 部						創出部 内面		30-14
7 G-68	瓦 ・ 半 瓦	SX1616C 底面直上						内面	内面	30-13

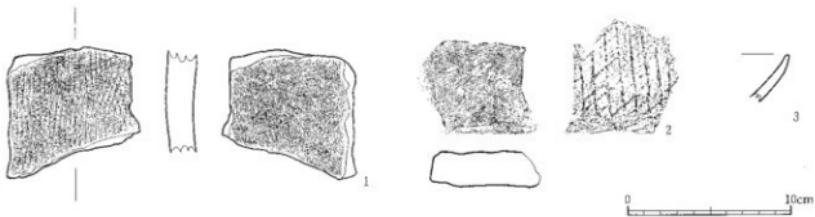
第20図 SD1560石組溝跡出土遺物

遺物は、石組溝跡底面より須恵器E-385甕（第20図1・図版29-7）、G-70（第20図2・図版29-5）平瓦片、土師器C-775坏（第20図3・図版29-6）が出土している。SD1571・1611溝跡に切られている。

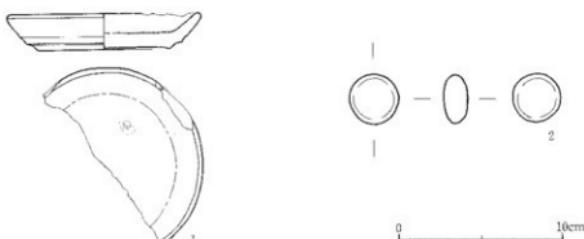
第22図 SD1569C溝跡出土遺物

遺物は、石製品K-209(第22図2、図版29-10)、陶器I-39皿(第22図1、図版29-9)の他、土師器壊片、須恵器壊片、磁器片が数点出土した。

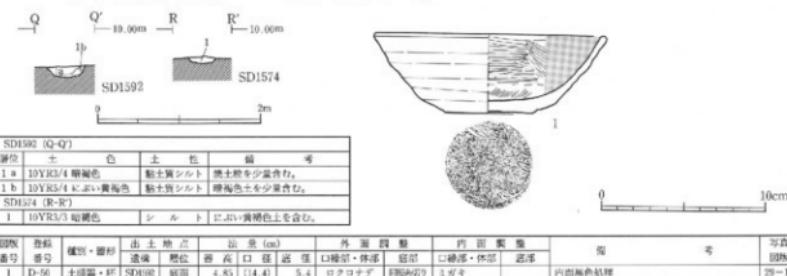
第24図 S D 1592・1574溝跡断面図・SD 1592溝跡出土遺物

遺物は、ロクロ土師器D-50 壱(第24図1・図版29-11)が出土した。

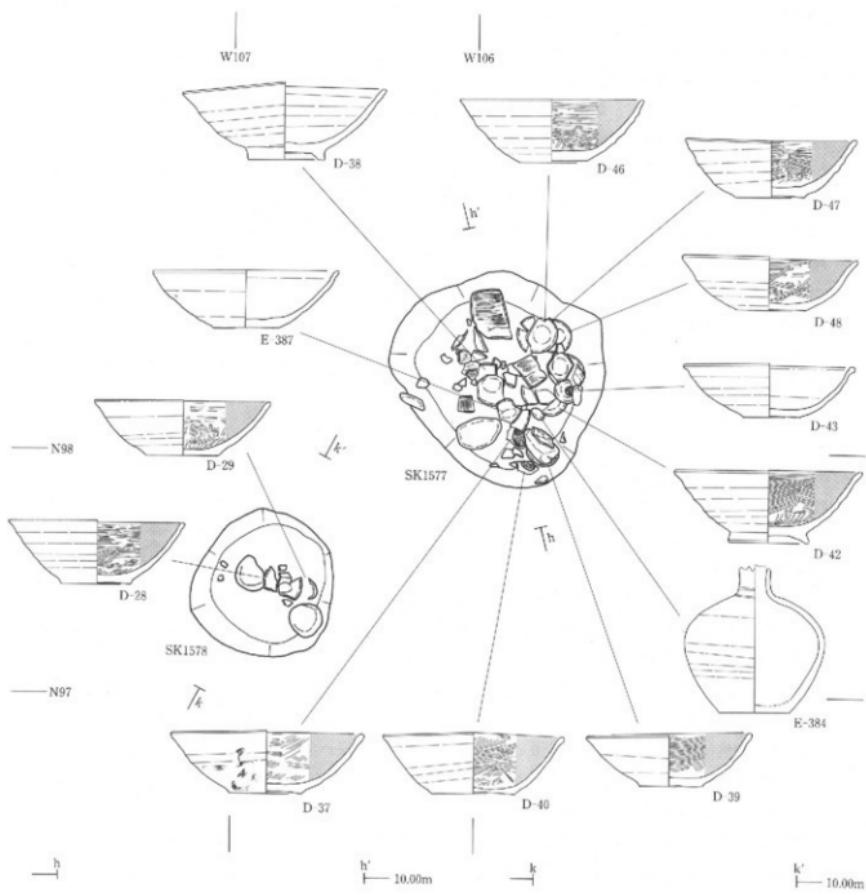
第30図 S K 1577・1578土坑平・断面図 (1/20)

SK1578 土坑 直径58cmのほぼ円形の土坑で、深さは12cmである。底面は平坦で、壁は底面から緩やかに立ち上がる。立面形状はほぼ半球形である。堆積土は暗褐色粘土質シルトで、焼土・炭化物を含んでいる。

SK1577 (h-h')		SK1578 (k-k')	
層位	土色	土性	備考
1	10YR4/4 細色	砂質シルト	灰白色火成岩を含む。礫土・炭化物を含む。
2 a	10YR3/2 黑褐色	シルト	燒土粒・炭化物を多く含む。
2 b	10YR3/3 暗褐色	粘土質シルト	燒土・炭化物を多量に含む。
SK1578 (k-k')			
1	10YR3/4 暗褐色	粘土質シルト	燒土粒・炭化物を少量含む。

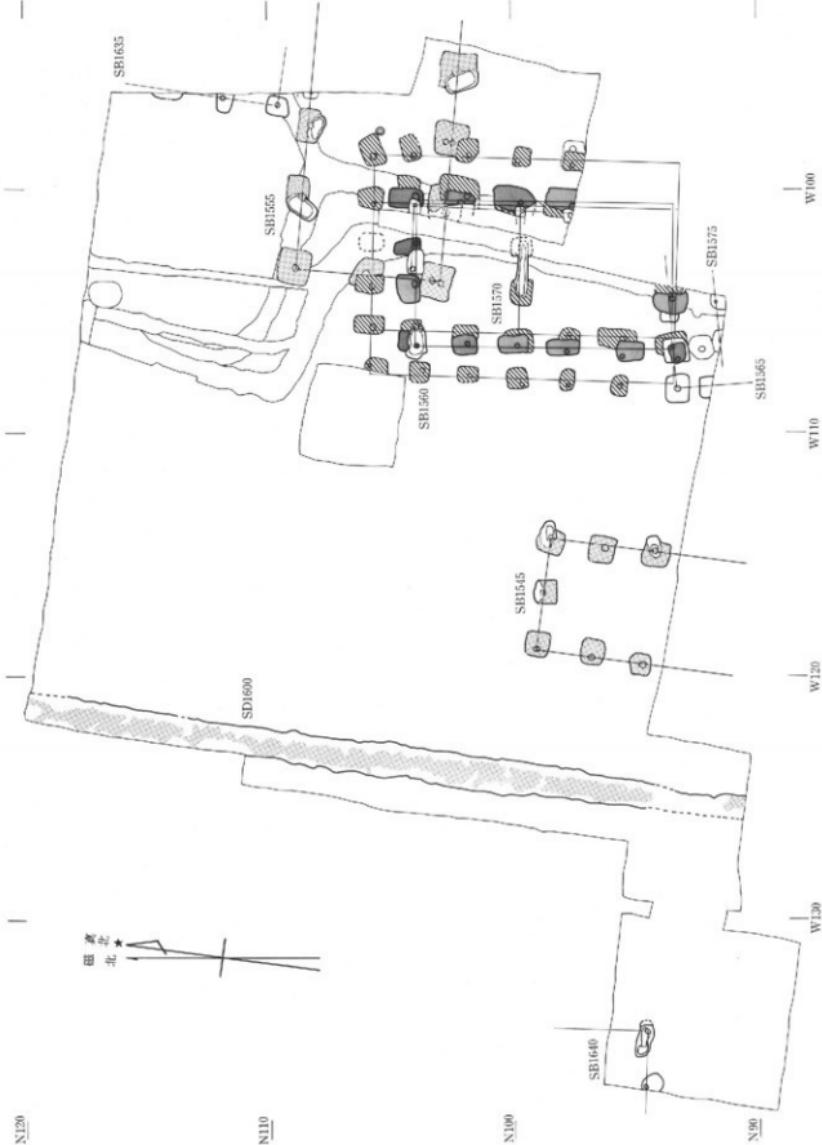
第39図 第107次調査区 II期官衙段階主要遺構配置図 (1/200)

A群：SD1600 (N-1°-E) SB1545 (N-0°-S) SB1555 (W-0°-E)

B群：SB1560 (E-6°-N) SB1570 (E-6°-N) SB1575 (E-14°-N)

今回の調査で検出したII期官衙段階の遺構は、方向性の違いから2つに分けて考えるこができる。A群は、造営基準方向が真北を示す遺構であり、B群は、造営基準方向が真北から西に振れた方向を示すものである。

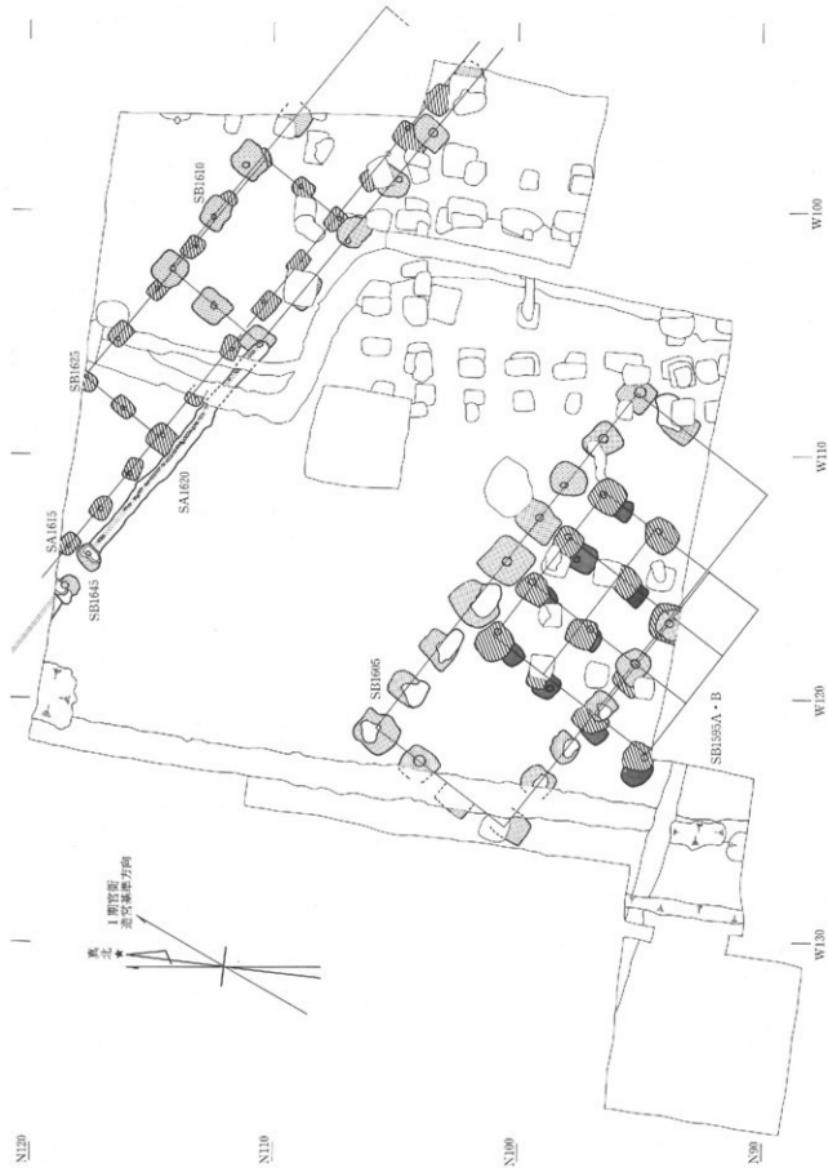
第40図 第107次調査区 1期官衙段階主要遺構配置図 (1/200)

SA1615一本柱列とSB1625掘立柱建物跡は、建物跡のN 3 W 1 柱穴とN 3 W 6 柱穴で一本柱列と接続し、一本柱列と建物の南桁行が一直線上に揃っている。一本柱列と建物跡との重複関係は認められない。またSB1645門跡・SA1620板塀跡・SB1610掘立柱建物跡の状況も同様で、建物跡のN 3 W 1 柱穴で板塀跡と接続し、板塀が北西方向に延

び、途切れた地点で門跡が検出されている。遺構の様相から、構築手順としては、先に門や建物を建てた後、両者間を板塀でつなぐという手順を取っている。また重複関係から板塀跡は一本柱列より新しく、区画施設に2時期の変遷が認められる。これらの遺構は、建物跡と塀跡とが一体となって官衙ブロックを遮蔽していたと考えられる。

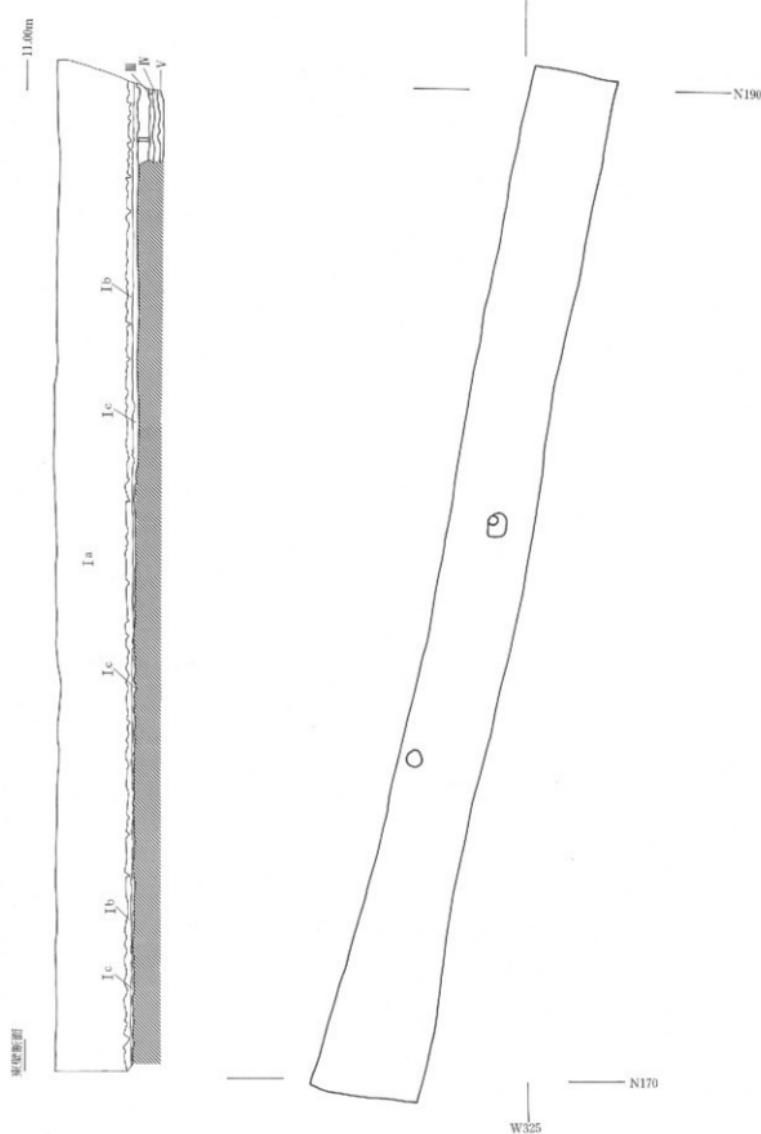
第43図 第108次調査区平・断面図 (1/100)

遺構を検出した土層を見ると、これまでの調査で古代の遺構が検出された層より下層の層であり、上部が著しく削平されていることが考えられる。郡山遺跡の西北部は大正末年から昭和 30 年頃にかけて、レンガを生産していた工場が近くにあり、それにより削平された可能性がある。当初推定した I 期官衙に関わる遺構は、そのために発見されなかつた。

選定	土色	土性	保	考
I a	10YR5/6 黄褐色	粘土質シルト	にぶい黄褐色粘土質シルトを中心部に含む、宅地造成のための盛土と考えられる。	
I b	10YR3/1 漆黒色	粘	セ	オリーブ漆黒色土を下層に少量含む。宅地造成のための盛土がされる前の水田耕作土である。
I c	5 Y3/1 オリーブ黒色	シルト質粘土	繊維リーブ色粘土を下層全体に多く含む。耕作がやや深く及び、下層の日曆をまき上げている。	
II	5 Y4/2 漆オリーブ色	粘	土	発生時代の土壌がややグリーン化したような土壌である。
III	2.5Y5/1 黄灰色	粘	上	黑色粘土を下層に複数、酸化鉄を多量に含む。
IV	2.5Y3/1 黑褐色	粘	土	黑色粘土を下層に含む、酸化鉄を多量に含む。
V	2.5Y5/1 黑褐色	粘土質シルト	川元色粘土を上層に一層含み、酸化鉄を多量に含む。

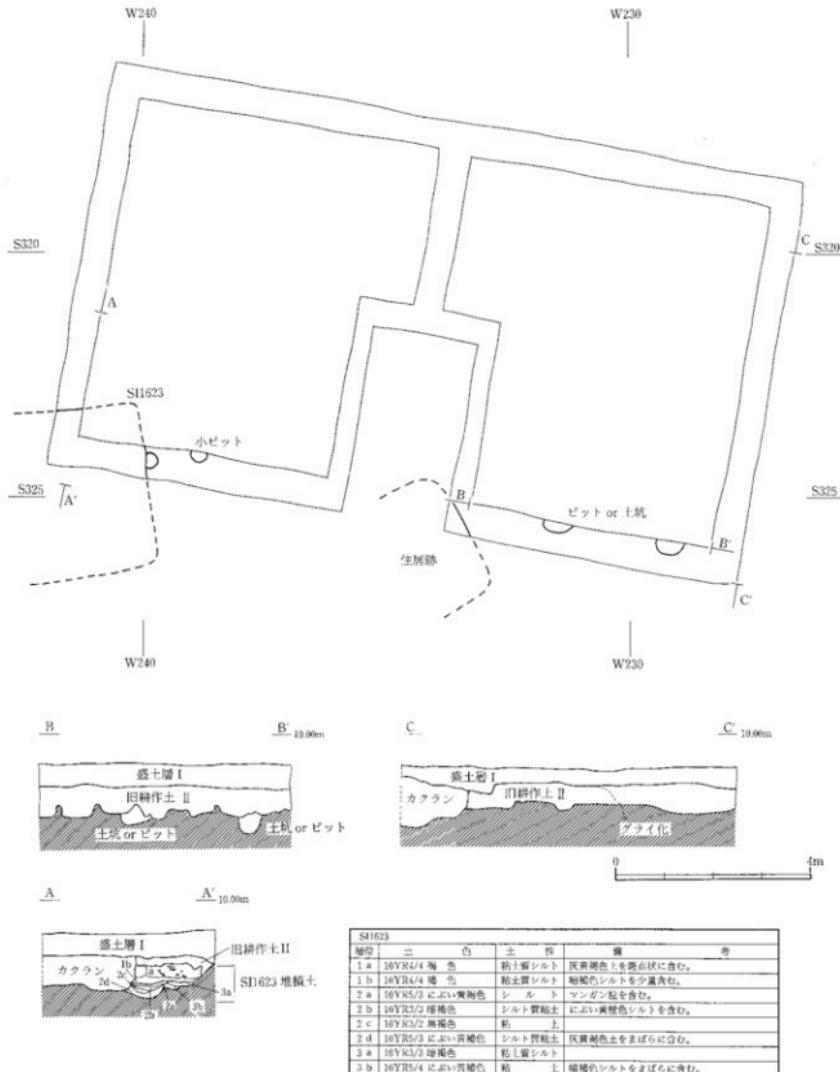
第45図 第109次調査区平・断面図 (1/100)

SI1623 竪穴住居跡 竪穴住居跡の北辺及び東辺の一部を検出した。方向はN-15°Wであるが、全体規模は不明である。床面までの深さは検出面より40cm程度であり、堆積土は褐色粘土質シルト、暗褐色粘土質シルト、黒褐色粘土などである。遺物は、堆積土第1a層中よりG-72(第46図1・図版31-10)・73(第46図3・図版31-12)・74(第46図2・図版31-11)平瓦、F-77丸瓦(第46図4・図版31-13)の他、平瓦片33点、丸瓦片13点が出土した。

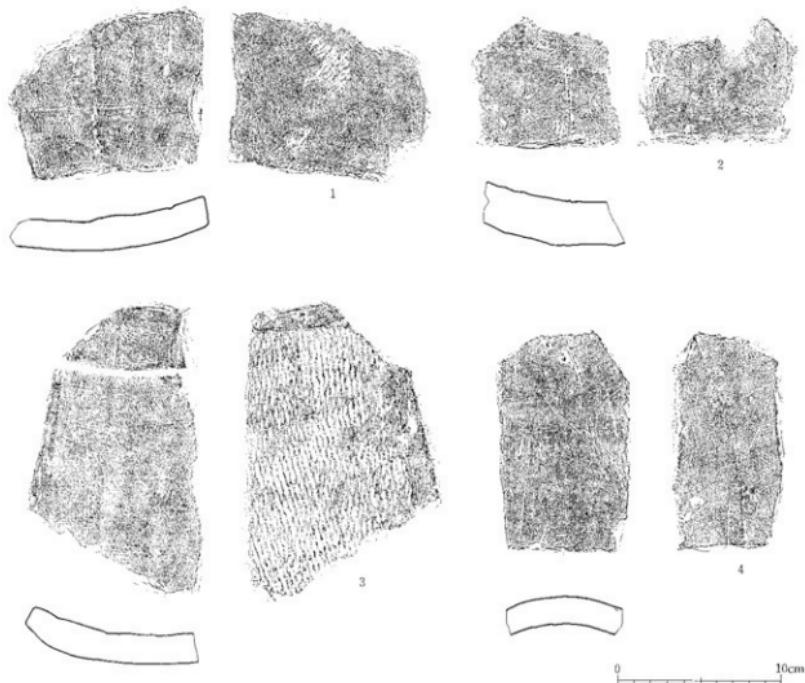
第46図 S I 1623 竪穴住居跡出土遺物

番号	形状	器形	出土構造	層位	内面		備考	写真同版
					外型調整	内面調整		
1	G-72	平瓦	SI1623	1層	窓クリキ、ナデ	布目痕、横骨痕	縫合き作り	31-10
2	G-74	平瓦	SI1623	1層	ケズリ	布目痕、横骨痕	縫合き作り	31-11
3	G-73	平瓦	SI1623	1層	窓クリキ	布目痕、横骨痕	縫合き作り	31-12
4	F-77	丸瓦	SI1623	1層	ナ デ	布目痕、横骨痕	縫合き作り	31-13

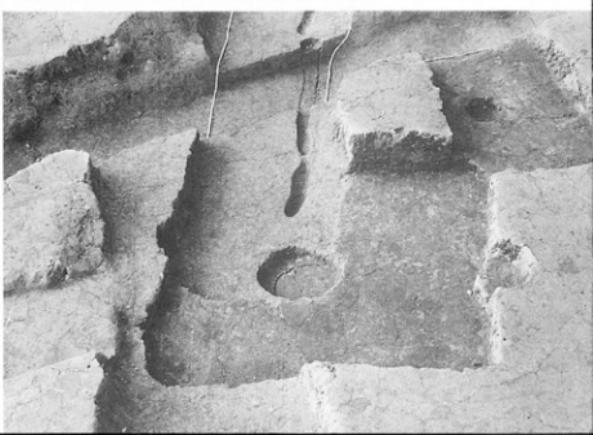
図版13
S B 1645門跡全景
(南西より)

SB1645 門跡 板塀の北西端部では、小規模な門跡が検出されている。掘り方が 40～60×80～112cm の隅丸方形の抜き取りを伴った柱穴の中に、直径 17～19cm の柱痕跡が検出された。両柱痕跡の柱間寸法は 168cm で、空閑地となっている。門跡の両柱穴では、建物跡との接続部分同様、門跡柱穴掘り方を板塀の布掘り状の掘り方が切っており、さらに北西に板塀が延びている。
