仙台市文化財調査報告書第395集

仙 台 城 跡 11

— 平成22年度 調査報告書 —

仙台市教育委員会

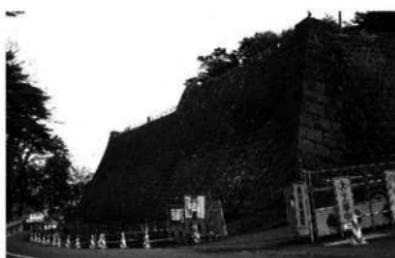
第4図 仙台城本丸現存（III期）石垣
解体修復工事前（北西から）

本丸北壁の石垣は昭和30年代から変形が目立ち始め、防災上の観点から石垣修復工事が平成9年（1997）度から実施されている。この石垣修復工事に伴う本丸1次発掘調査は、平成9年（1997）7月から石垣解体に先行する事前調査と、翌年10月から開始した解体工事と並行する発掘調査からなっている。解体工事は平成12年（2000）9月に石材9,106石と、II期石垣124石の解体をもって終了し、石積工事を同年12月から開始し、平成16年（2004）3月に工事が終了した。

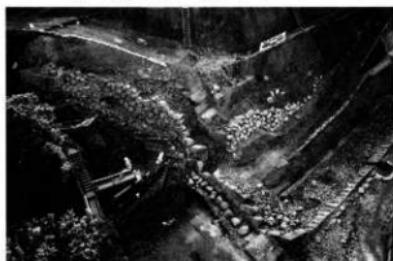
第6図 本丸北壁石垣北東角部
旧石垣（I・II期）検出状況（北東から）

石垣解体修復に伴う発掘調査により、現存石垣（III期石垣）背面より二時期にわたる旧石垣（I期・II期石垣）が検出され、石垣基部の調査や石垣断面構造の記録化により、I期からIII期までの石垣の変遷や構造が明らかになった。石材調査では各種の刻印や朱書き、墨書きなどを多数発見し、矢穴や石材加工の変化も確認されている。石垣は、表面の「石積み」様式の変化とともに、背面の土木工法の変容も顕著であり、石垣背面の土木工事痕跡の考古学的な手法による層位的調査と、盛土の重複関係や遺物の分析からみた石垣変遷を、文献調査との照合により時期区分されている。築城期には、旧地形や中世山城「千代城」の繩張りを利用して斜面を切り土しながら石垣を構築（I期）し、元和2年（1616）の地震によりこの石垣が倒壊した後、築城期の石垣形状を一新する修復工事が行われて石垣が再構築（II期）され、その後、寛文8年（1668）の地震によりこのII期石垣も倒壊し、現存石垣に全面改築（III期）されたと考えられている。

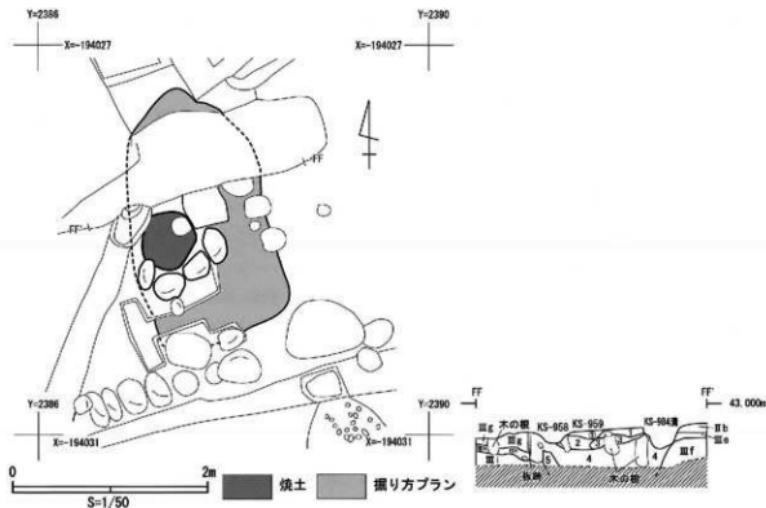
第19図 1区 KS-985炉跡 平・断面図

調査区 番号	調査 番号	地質 分類	土 色		土質		土性 特徴	しまり	圖 号
			土色No	土色	土質	粒径			
<u>II-14</u>									
基本編	II-b	2.5Y3/2	黒褐色	シルト	無	砂多量。鉄分・鐵 (1~4cm) 木炭を少量含む。	KS-985	KS-958 KS-959 KS-104 木の根	
	II-e	2.5Y4/1	黄褐色	沙	無	や小有 木炭片、鉄分少量含む。			
	II-f	2.5Y4/1	黄褐色	粘土質シルト	無	鉄化物、鐵を微量含む。			
	III-g	10Y3/3	こぶし青褐色	粘土質シルト	少々有 有	塊 (2~12cm) 少量。鉄化物 (1~4cm) 多量。鉄分・鉄化物少量含む。			
	III-h	10Y3/2	灰褐色	粘土	有	や小有 灰褐色粘土質ブロック多量。鐵 (3cm 前後) のものも含む。木炭を少量含む。			
KS-983	III-i	10Y3/2	灰褐色	粘土質シルト	有	有 (2~4cm) 少量。鉄分少量を含む。	KS-985	KS-958 KS-959 KS-104 木の根	
	III-j-1	10Y3/2/1	黑色	シルト	少々有	や小有 砂多量。木炭片、少少量含む。この層は粘土を表す用語。其・播種・青苔を含む。			
	III-j-2	2.5Y4/2	暗灰褐色	砂質シルト	有	無 多量。鉄化物を含む。			
	III-j-3	2.5Y6/3	にじみ青色	沙	無	や小有 鉄の斑状にあり。			
	III-j-4	2.5Y5/2	暗灰褐色	粘土質シルト	有	有 (2~5cm) 少量。鉄分少量。鉄化物を少量含む。			
	III-j-5	2.5Y5/2	灰褐色	沙	無	鉄分を含む。木の根?			
KS-959	III-k-1	5Y4/1	灰色	沙	無	や小有 鉄化物 (0.5~3cm) 多量。鐵 (2~5cm) 少量含む。瓦片を含む。

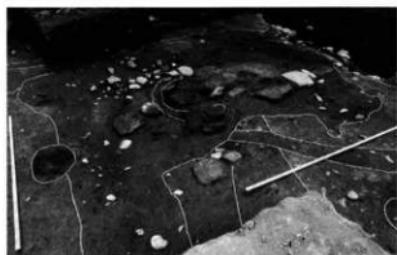
1区 KS-917カマド跡検出状況全景（北東から）

③は、第23次調査で検出したKS-768カマド跡（上部が削平され残存状況悪し）と第26次調査（平成22年度実施）で検出したKS-917カマド跡が蒸米用と考えられ、半地下式の大型カマド跡であった。蒸米用カマドは室内に設置されるものであるから、これらのカマド跡も建物内部にあったことになる。KS-768カマド跡は原則に礎石跡が検出されたが、建物プランを確定することができなかった。KS-917カマド跡は、前述したように2号礎石跡内には、炉跡も施設として存在していたと考えられることから、これは勝手用（炉跡の内外から擂鉢や皿の破片が出土）や暖房用などの用途も想定できる。また、蒸米用カマドを使用すると、蒸米釜から多量の蒸気が発生することから、釜屋の屋根には煙出しという装置の存在が一般的である。したがって、2号建物跡にも煙出しが存在した可能性があろう。

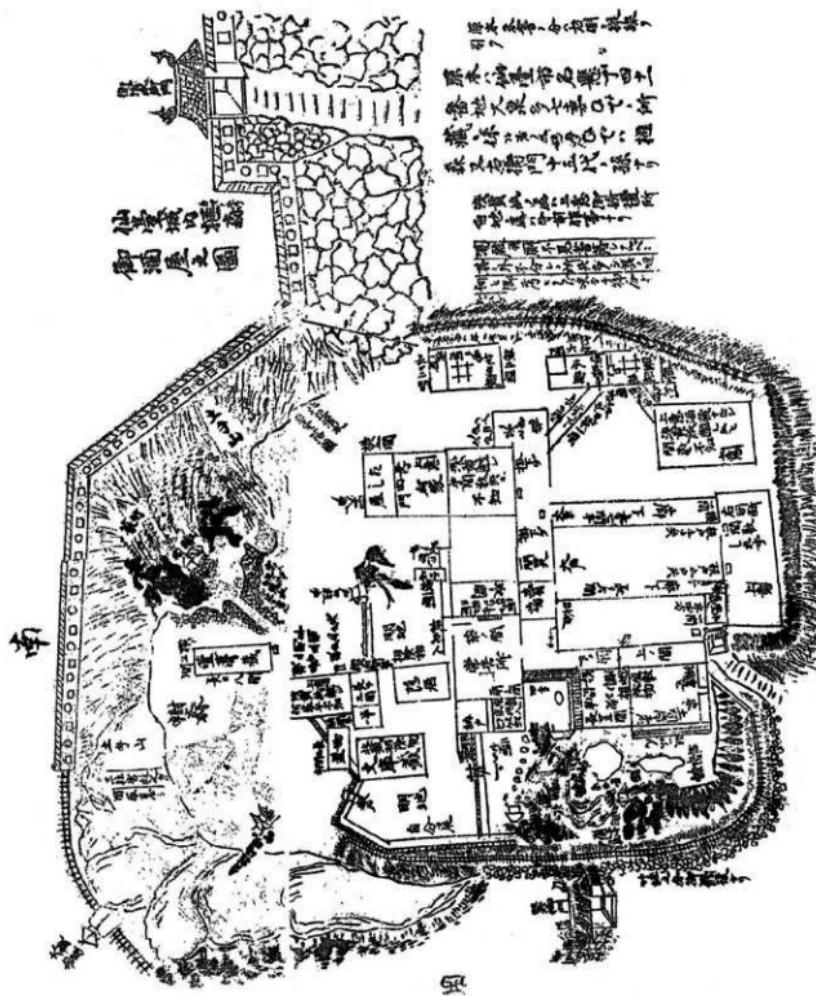
第36図 仙台城内相模御酒屋之図（伊達邦宗「伊達家史遺稿」2001、今野印刷株式会社社蔵原本 付図より引用）

以上、描かれた屋敷についてみてきたが、屋敷のあった現地に立つと、これだけの建物や施設があったのだろうかと考えさせられる。近代に入ると、仙台城本丸跡に建てられた招魂社の参道が、樋森家の屋敷跡内を通るように建設され、屋敷の東側「自分扉」から庭園、そして入り口の門や酒蔵付近が影響を受け、失われた部分もある。こうした影響は、今回の3区の調査成果とも矛盾しない。建物の特徴では、浅黄色の貼紙をした建物（グレートーンで表示）と白地の建物に分かれる。前者の建物はいずれも「上意」と記され、仙台藩が建て維持管理下にある酒造りに関わる建物と考えられる。貼紙が剥がれ用途や規模が不明となっている。後者の建物群は「手前作事」との説明があり、樋森家で建て維持管理をしていた建物群となる。

この絵図には誇張や間違いがある可能性もあるが、樋森家の屋敷内部を知ることのできる資料として重要である。特に、白抜きで「手前作事」として扱われた建物群は、他に資料がなく貴重である。絵図の内容は発掘調査の参考になるが、今後も絵図の内容や制作時期の検討も必要であろう。

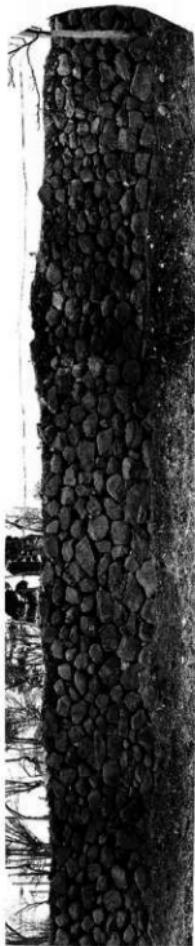
石垣オルソ写真①

コンクリートが詰められていた部分よりも北側の石垣は、自然石及び粗割石を用いた野面積みである。比較的大型の石を横置きに積んでおり、礫石の間には結石がみられる。矢穴のある石材も数点確認された。
