仙台市文化財調査報告書第327集

# 郡山遺跡 28

—平成19年度発掘調査概報—

仙台市教育委員会

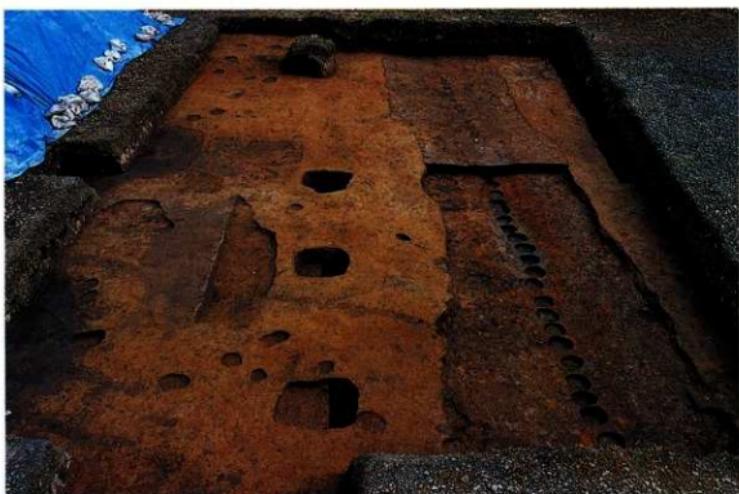
第185次調査 3区 SB2165、SA33

**SB2165掘立柱建物跡** SA33の北側で東西方向にならぶ柱穴3基を確認した。調査区北側と西側を拡張して延長部の確認を試みたが、他に柱穴は認められなかった。SA33と一緒にした格状建物と考えられ、桁行2間(總長4.5m、柱間寸法2.2~2.3m)、梁行1間(柱間寸法2.7m=SA33との間隔)の東西棟である。柱穴掘り方は一边65~80cmの方形で、柱痕跡は直徑15~23cmの円形である。方向はE-1°20'-Sである。

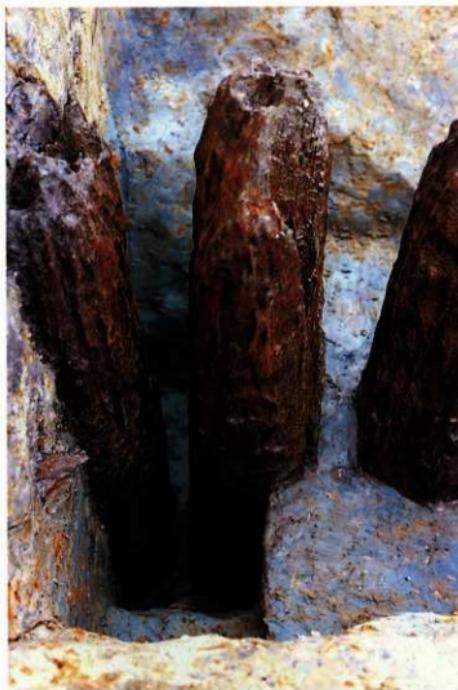
第185次調査 3区 SA33の材

材6本については材の側面が観察できる程度まで掘り下げ、西壁際の材は底面まで掘り下げた。材の上部は腐食しているが、掘り方上面から約40cm下で残存する部分を確認した。残存部上面の標高は8.0mである。材は芯持ち材と分割材の両方があり、表面は面取りされている。材の形状は直径20~30cmの楕円形で、短軸方向が隣の材に面するように設置され、材と材の間は2~8cmの隙間が認められた。材の下面是平坦で、掘り方底面に直接接続されている。西壁の材の残存長は1.1mで、腐食した痕跡部分を加えた長さは1.7mである。なお、後述するSB2165を構成すると推定される材についても、一部は下面まで掘り下げて太さや長さ、掘り方内の設置状況等について他の材と比較したが、差異は認められなかった。

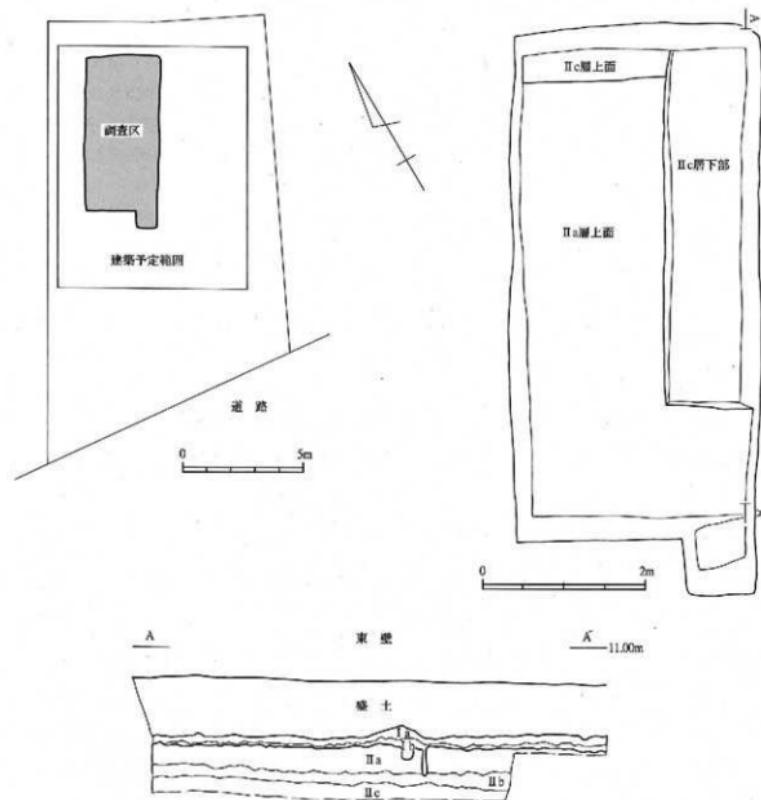
第4図 第181次調査区設定図、全体図、東壁断面図

盛土下の現代水田耕作土Ⅰa・Ⅰb層の直下では、シルトや粗砂を主体とするⅡa～Ⅱc層が厚く堆積していた。Ⅱa層上面の精査で遺構が検出できなかったため、東壁際に幅1mの下層調査区を設定し、約60cm掘り下げたが、遺構は検出できなかった。郡山遺跡の通常の遺構確認面である黄褐色粘土層も確認できなかった。遺物も出土しなかった。基本層Ⅱa～Ⅱc層は層相から水成堆積層と考えられ、周辺の状況からすると（後述する）河川の堆積土の可能性が高く、官衙の遺構面は河川の浸食によって失われていると考えられる。

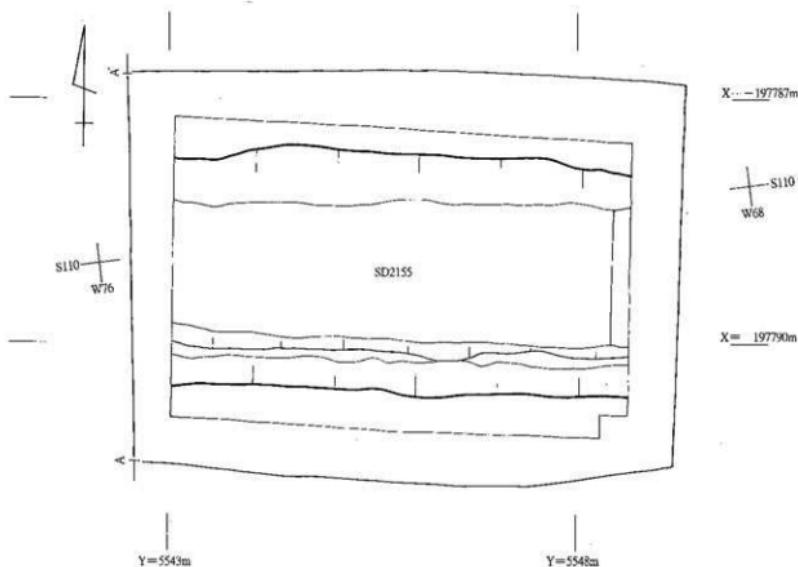
第7図 第183次調査区全体図、西壁断面図

SD2155溝跡 潜査区を東西に横断する溝跡である。検出長5.5m、規模は上幅270～295cm、底面幅160～175cm、掘り込み面から底面までの深さは95～105cmで、底面の標高は7.3m前後である。断面形は逆台形で、底面はおおむね平坦である。立ち上がりは、北側は約60度、南側はこれよりやや緩い角度で、下位にテラス状の段差が設けられる。

堆積土はいずれも粘質土で1a～6層に分けられる。5層より上層と6層では、土質と堆積状況に顕著な差異があり、1a～5層が層厚の薄い自然堆積であるのに対し、最下層の6層はVII～IX層ブロックを多く含む非常に固く締まった土層である。この堆積状況の変化とテラス状の段差が一致することからは、掘り直しの可能性も考えられる。

今回の調査では、方四町II期官街南辺の外溝を検出した。周辺のこれまでの調査では、西側から第124次調査のSD1860溝跡、第138次調査のSD2000溝跡、第89次調査のSD984溝跡などの外溝南辺の調査例があり、本遺構はSD2000溝跡の東側70m、SD984溝跡の西側という位置関係にある。SD2155溝跡は、遺構掘り込み面を捉えられたという点でSD1860溝跡同様、良好な資料となった。

SD2155溝跡は、段差と堆積状況の変化点が一致する状況から掘り直しの可能性が考えられた。他地点を見てみると、SD1860溝跡でも段差や土層堆積状況から掘り直しを想定しており（註1）、外溝は機能時にメンテナンスされているようである。

また、規模や底面標高を見てみると、SD2155溝跡は、上幅、底面幅とともにSD1860溝跡より狭く、掘り込み面の削平されたSD2000溝跡とほぼ同規模であることから、溝幅は他地点よりも小さかったと見てよい。また、各地点の底面標高を見てみると、SD1860溝跡が6.9m、SD2000溝跡が7.1m、SD2155溝跡が7.3mと東側から西側へ向かって緩やかに傾斜していた様子が伺える。

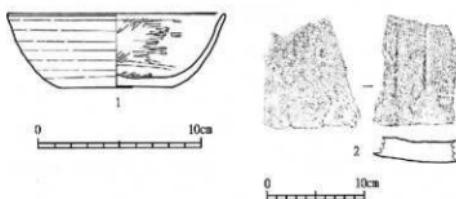
第8図 SD2155出土遺物

遺物は、土師器甕や須恵器大甕（いずれも破片）、ロクロ土師器、平瓦などが出上した。このうち図化できたのは、ロクロ土師器甕D-109と平瓦G-129である。ロクロ土師器甕は、F層（灰白色火山灰）直下で出土した。底部は回転糸切り無調整である。平瓦は、凸面はナデ調整のためタタキの種類は不明、凹面に布目痕、横骨痕が見られる。

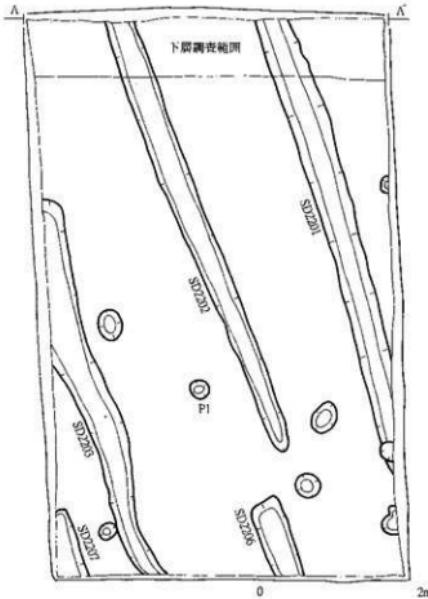
第10図 第184次調査区全体図、北壁断面図

今回の調査では土坑1基、小溝状遺構5条、ピット8基を確認した。II層上面が遺構確認面である。

**SK2208土坑** 調査区北西隅、北壁断面でのみ確認された。平面形および規模は不明で、深さは約30cmである。

**小溝状遺構群** 小溝状遺構は5条検出され、方向はN・20°~30°-Wを計る。規模は検出面で幅30~40cm、下端で約20cmあり、深さは10~15cm、断面は浅いU字形を呈する。SD2203溝跡は他に比べかなり蛇行している。

今回確認された遺構はいずれもⅡ層上面で検出された。Ⅰ層は畑の耕作土であり、本来の掘り込み面は削平されたと考えられる。小溝状遺構群はほぼ平行で、堆積土も同一であり、耕作痕跡と考えられる。周辺の事例として、西方100mの第156次調査では、1期官衙遺構の下層より小溝状遺構群を検出した(註1)。しかし今回は官衙遺構との重複もなく、遺物による時期比定も困難なため、官衙遺構と小溝状遺構群の新旧関係は不明である。

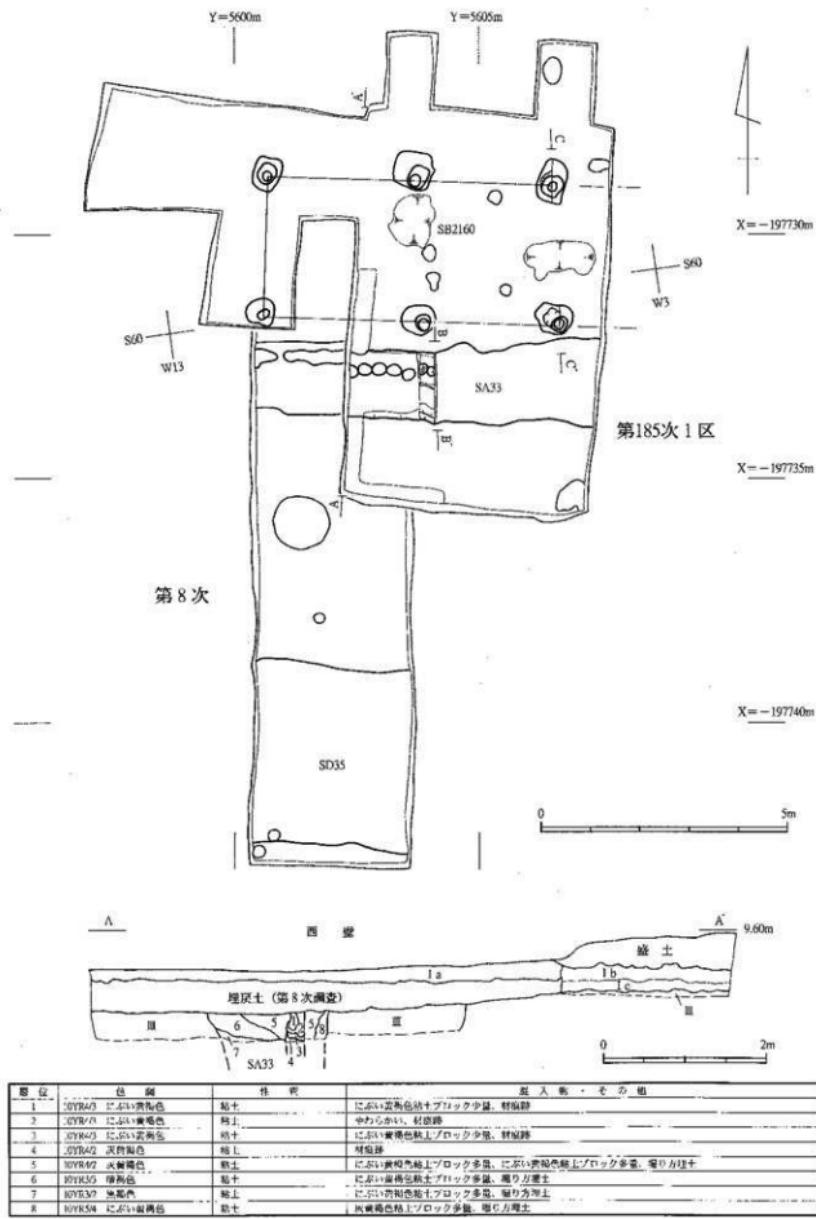
第14図 1区平面図、西壁断面図

遺構は第8次調査で検出していたSA33材木列を再確認した他、新たにSB2160掘立柱建物跡を確認した。

**SA33材木列** 調査区南部を東西に横断する。検出した長さが短いため方向は確定できないが、南壁材木列の方向は概ねE-0° 50'-Sと考えられている（註2）。第8次調査では掘り方上面を検出するに留めていたが、材の痕跡は掘り方上面で確認できるものの輪郭は不明瞭であった。今回は掘り方の東西1.8mの範囲を材の痕跡が明確になるまで約30cm掘り下げ、一部については材が確認できるまで掘り下げた。材痕跡の平面形は直径20~30cmの楕円形である。材の上部は腐食しているため残存していないが、掘り方上面から約70cm下で残存する部分を確認した。残存部上面の標高は8.0mである。なお、材は残存部を約10cm掘り下げるに留め、下面までは掘り下げなかったため残存長は不明である。

掘り方は幅1.4~1.8mの溝状を呈する。北壁はほぼ垂直に立ち上がるが、南壁には段が付く。堆積土（埋め戻し土）は材の南北両側で異なる。

**SB2160掘立柱建物跡** SA33の北側で確認した。東西桁行2間以上（総長6m以上、柱間寸法2.8~3.3m）、梁行1間（柱間寸法2.9m）の東西棟である。柱穴掘り方は一辺60~90cmの方形あるいは隅丸方形で、深さは50~60cmである。すべての柱穴に柱の切り取りと考えられる痕跡が認められた。切り取り穴の底面で直径15~20cmの円形の柱痕跡を確認している。南桁列の柱とSA33の材とは心々で約90cm離れている。建物の方向は、北の桁列でE-2° 0'-Sである。SA33材木列との位置関係や他の調査区の調査例から、槽状建物跡と考えられる。

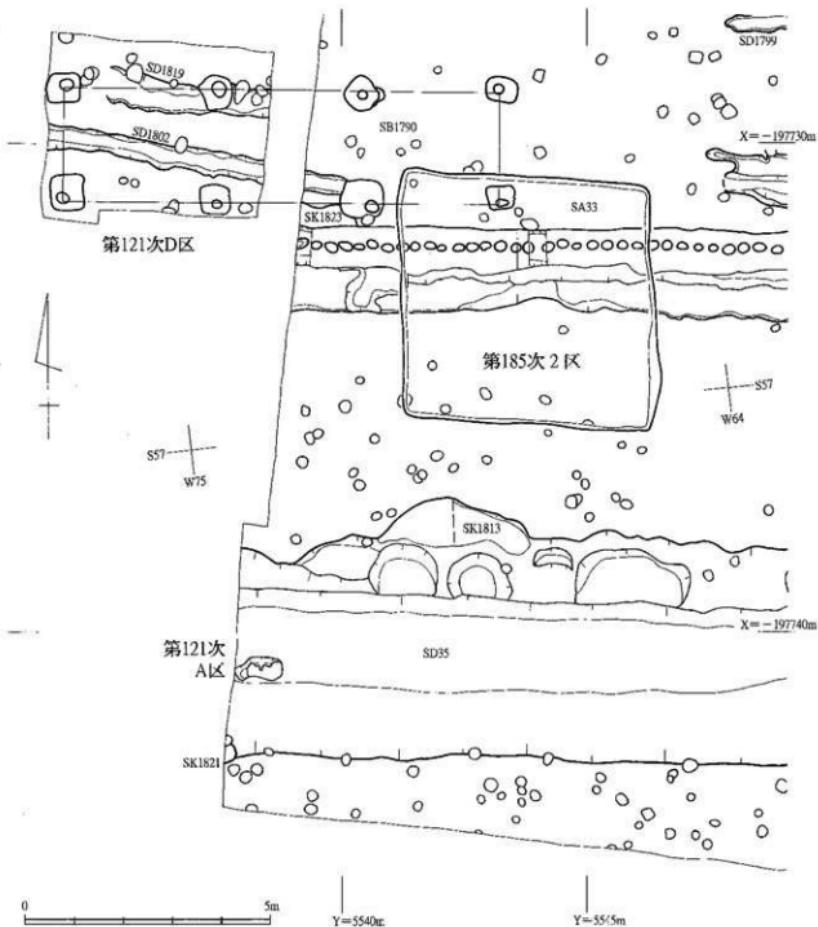
第16図 2区平面図

2区は第121次調査区(註3)内に設定した。第121次調査では2箇所で材木列を掘り下げて材を検出しているが、そのうちの1箇所を中心に設定した。調査区は東西5m×南北5mで、南辺の推定中心からは東へ約45m前後の地点である。前回の調査で埋め戻した土を取り除き、SA33材木列とSB1790の南東コーナーの柱穴を再検出した。SA33の材についても再検出し、平成10年の時点と変化がないことを確認した。

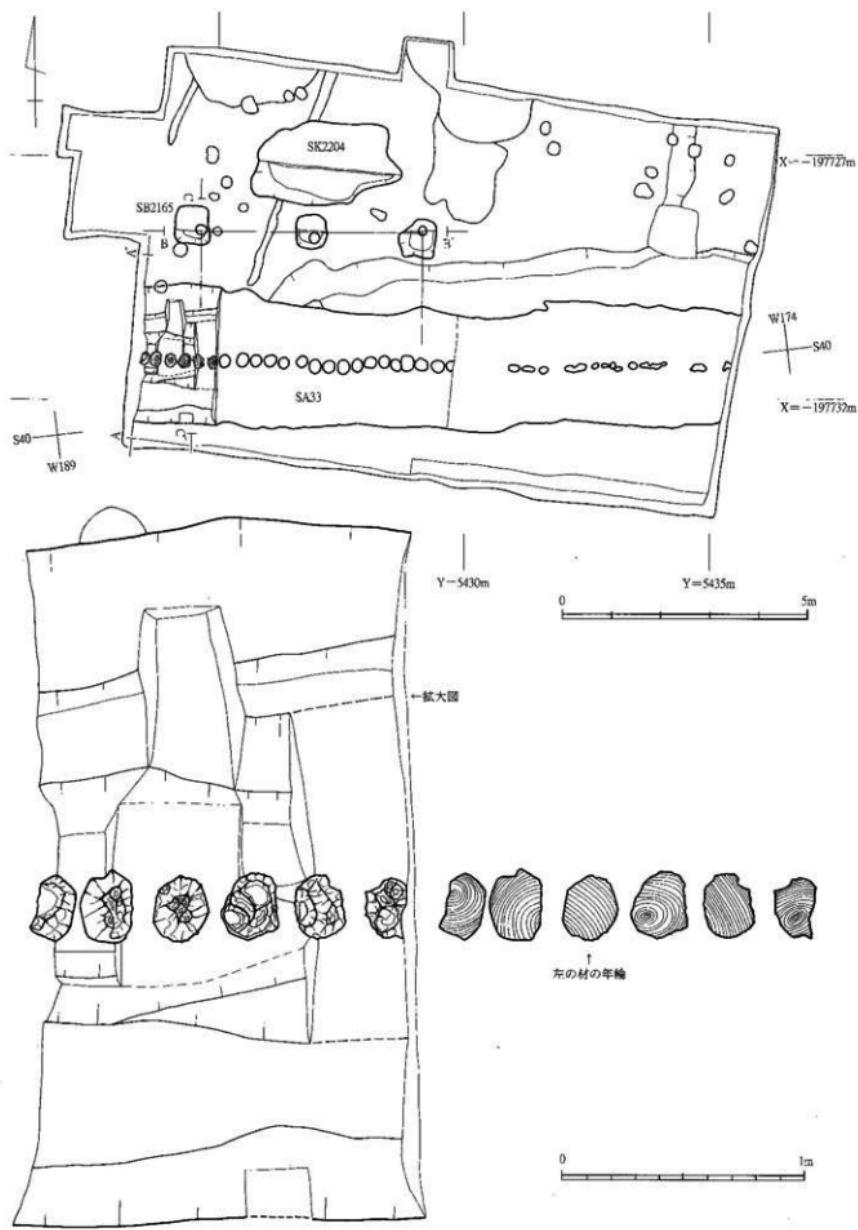
第17図 3区平面図・材木列拡大図

遺構はSA33材木列、SB2165掘立柱建物跡、SK2204、ピット約20基を確認した。この他に土坑状の落ち込みが3箇所あるが精査を実施しなかったので番号は付けていない。

**SA33材木列** 調査区南部を東西に横断する。検出した長さは12mである。調査区内の方向はE-0°31'-Sである(註4)。材の痕跡は掘り方上面で確認できるが輪郭は不明瞭であった。このため、西半部の東西6mの範囲は材の痕跡が明確になるまで掘り方埋め土を約30cm掘り下げた。材痕跡の平面形は直径20~30cmの楕円形である。

掘り方は上幅2.4~2.8mの溝状を呈する。深さは1.7~1.9m、下幅は約0.5mで、底面は平坦である。壁の下半部は比較的急に立ち上がるが、上部は大きく開く。南側には段が付く。堆積土(埋め土)は調査区西壁断面では6層で、上層は粘土ブロックの混合土、下層は灰褐色粘土である。

南辺材木列SA33の材は、概ね標高8.0m以下の部分が残存していることを再確認した。材は、3区では芯持ち材と分割材の両方が認められ、表面は面取りされていた。材の残存状況は、3区では分割材のほうが良好で、芯持ち材は芯の部分の腐食が進行していた。材の下部まで検出した3区では、材同士は密着せず隙間が認められたが、これが設置時からの状況なのか、あるいは材が土中で腐食して痩せた結果であるのかは今後検証していく必要がある。

建物である。一方、3区で確認したSB2165は第74次調査（註6）で確認されているSB1081構造物と同じく、柱穴3基のみで構成される建物である。第74次調査時は「構造物」と呼称したが、今回の調査で同様の造構が材木列の内側に存在することが確認できることから、SB1081やSB2165のような造構も「権状建物」と考えたい。以上のことから、方四町II期官衙の南辺には、材木列の内側に沿って構造の異なる権状建物が規則的に配置されていた可能性が考えられる（註7）。

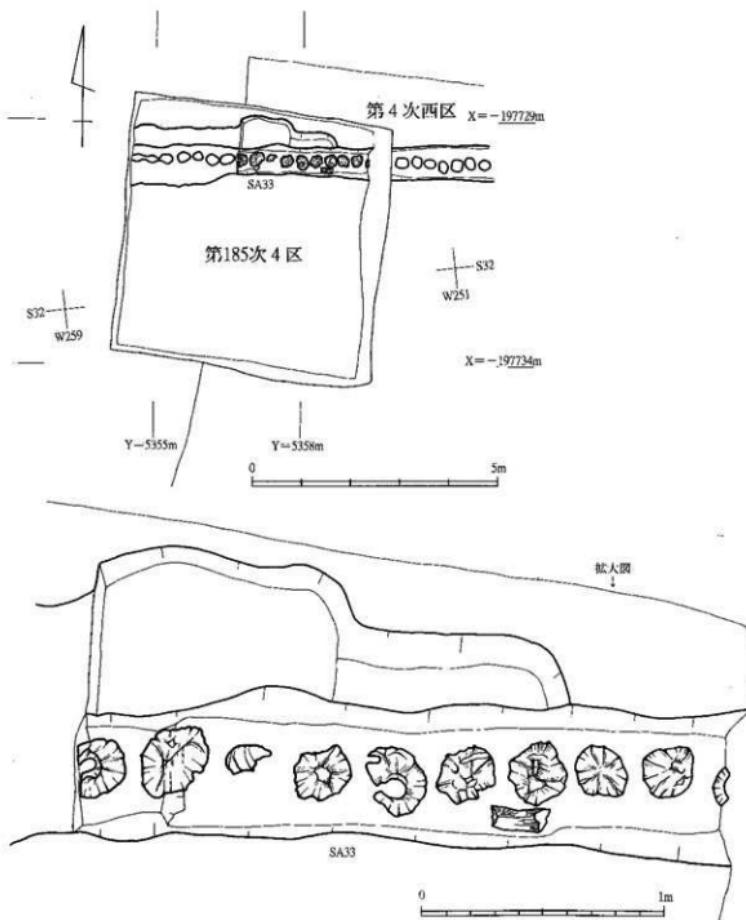
第20図 4区平面図、材木列拡大図

4区は第4次調査区(註5)西区とほぼ重複する位置に設定した。調査区は東西5m×南北5mで、南辺の推定中心からは西へ約150mの地点である。前回の調査で埋め戻した上を取り除き、遺構を再検出した。材についても再検出し、昭和55年の時点と変化がないことを確認した。残存する材の上面の標高は概ね7.9~8.0mである。なお、SA33材木列の掘り方幅は約60cmであり、3区の状況からすると上部はかなり削平されていることが予想される。

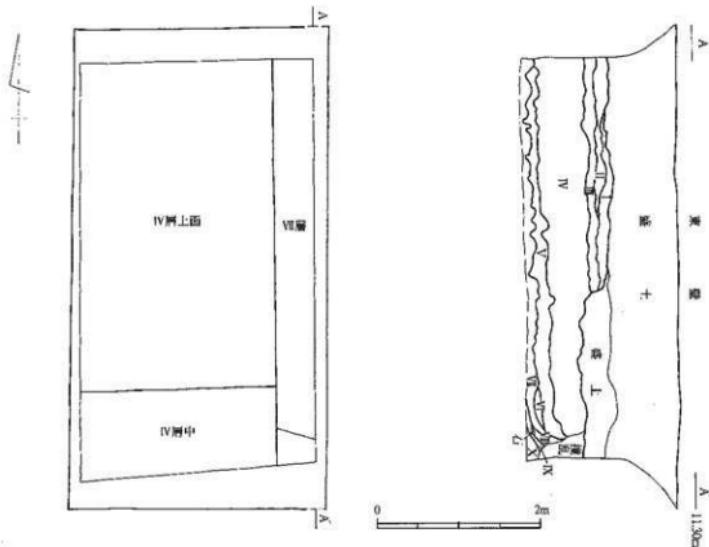
第22図 第186次調査区全体図、東壁断面図

遺構は発見されなかった。I~IX層の上質は砂質シルトが主体である。また東壁で、官衙関連の遺構確認面に相当するX層上面が直上のIX層によって切られ、VII~IX層が北側へ落ち込む線を確認した。遺物はIV~VII層で上部器片が出土したが、少量で時期等は不明である。

今次調査の西側で実施した第167次調査で、広瀬川の旧河川による大規模な侵食によりⅢ期官衙の外溝などの遺構は削られていることがわかっている。同じく北側で実施した第176次調査区は、砂層の堆積が見られ、第167次調査との関連から旧河道の中に入っていると考えられている。今次調査の河川跡が167次や第176次と同一のものとは断定できないが、周辺調査の成果を参照すると、同河川跡も広瀬川の旧河川の中に入っていると考えられる。

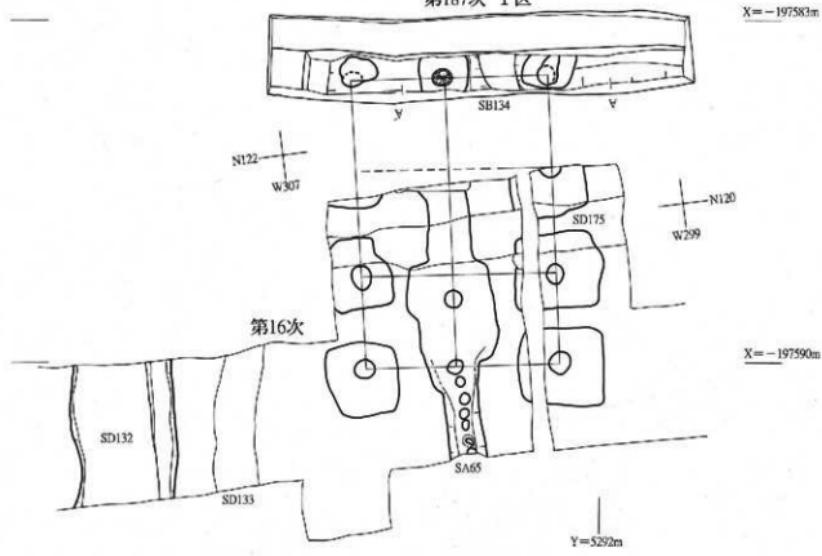
第24図 第187次調査区設定図、1区平面図

の底面近くまで及んでいるが、E1では抜き取り穴底面で直径35×38cmの柱材の痕跡が認められた。柱穴掘り方はE1・E2が東西約1mの方形であるが、E3は大部分が削平されており掘り方底面の楕円形の窓のみが残存していた。方向はE1-E3の柱筋を概ねE-E-Sであるが、検出した距離が短いため厳密ではない。柱間寸法はE1-E2が2.1m、E2-E3が1.9mである。

1区で確認した柱穴3基は第16次調査のSB134柱立柱建物跡の延長部分と考えられた。SB134は西辺の材木列をまたぐ櫛状建物跡で、南北2間あるいはそれ以上と考えられていたが、今回の成果により南北3間あるいはそれ以上の建物であることが判明した。第16次調査時の見解では、八脚門の可能性はあるが、桁行中央となる部分(通り間)の間尺がやや狭すぎることと、主柱となる部分(S2E2)の柱位置が梁筋から50cm程南にずれることから門ではなく櫛として考えてきた。しかし、南辺では櫛状建物は材木列をまたがり、材木列の内側に位置することが明らかになりつつある。従ってSB134のように材木列の延長上に棟通りがくる建物は、門跡である可能性も指摘されている(註2)。櫛であった場合、方四町II期官衙の西辺は材木列の内側に櫛状建物が並ぶ南辺とは異なった状況となる。今後は、櫛跡と門跡の両者の可能性を考えながら周辺での検証を重ねていく必要がある。

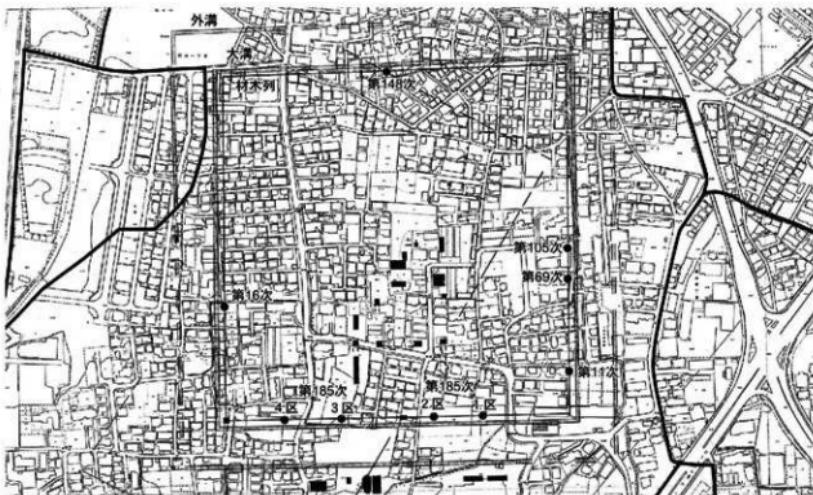
第26図 方四町II期官街の材木列を検出した主な調査区

第185次調査では、4地点において材の残存状況を確認した。これによって、南辺材木列(SA33)の材は概ね標高8.0m以下の部分が残存していることを再確認した。なお、方四町II期官街の東辺、北辺、西辺における材の残存状況は表7のとおりで、南辺では概ね標高8.0m以下の部分が残存し、西辺では8.5m以下の部分が残存している。材の残存する条件は地下水位による影響が大きいと考えられ、それが南辺では8.0m付近、西辺では8.5m付近にあると考えられる。東辺と北辺において材が残存していないのは、広瀬川の自然堤防に近いために標高が高く、結果的に材木列の掘り方底面の標高が8m以上となっているためと考えられる。

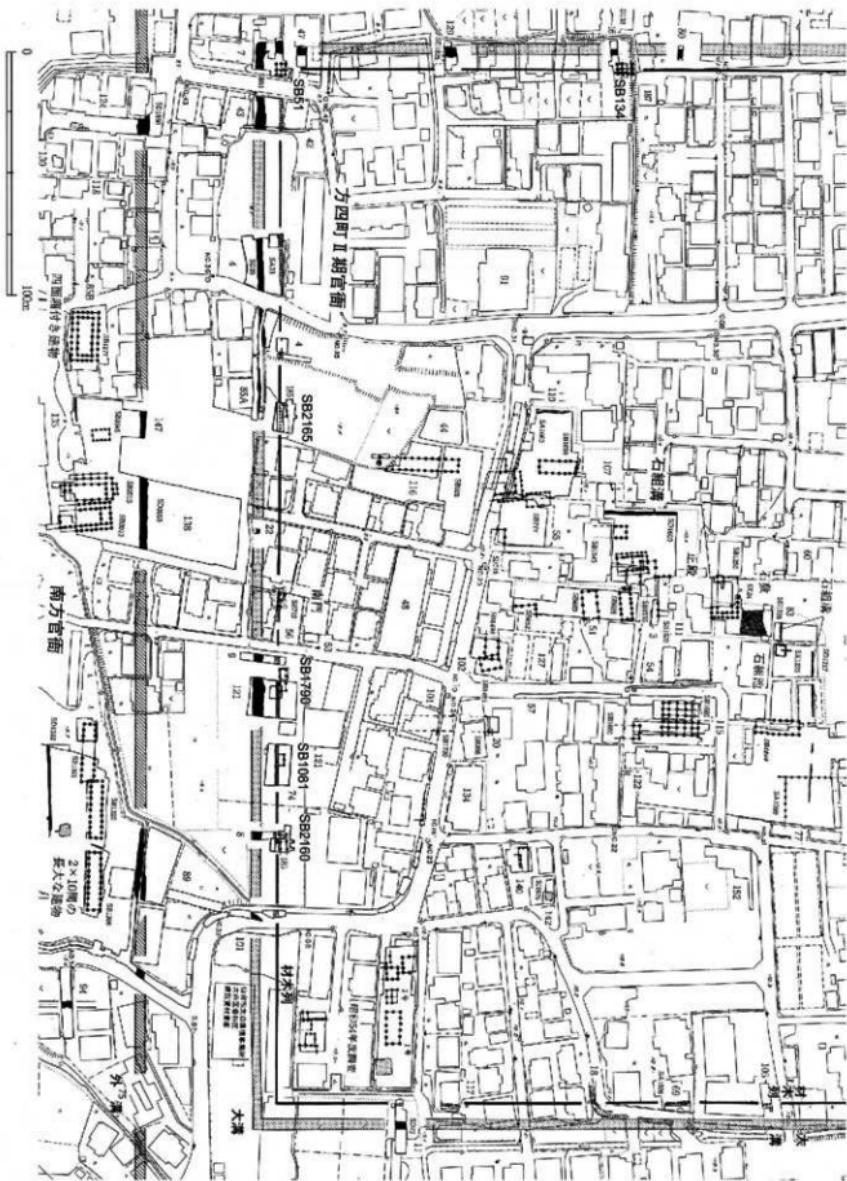
第27図 II期官衙の棟状建物跡

第185次調査1区と3区では、それぞれ構造が異なる構状建物跡を確認した。1区のSB2160は桁行2間以上、梁行1間の東西棟で、第121次調査（註1）で確認したSB1790と構造が類似する建物である。一方、3区のSB2165は、第74次調査（註2）で確認されているSB1081構造物と同じ柱穴3基のみで構成される建物であり、上部で材木列と連結され、材木列と一体となっている建物と考えられる。
