伊治城跡

—平成4年度発掘調査報告書—

築館町教育委員会

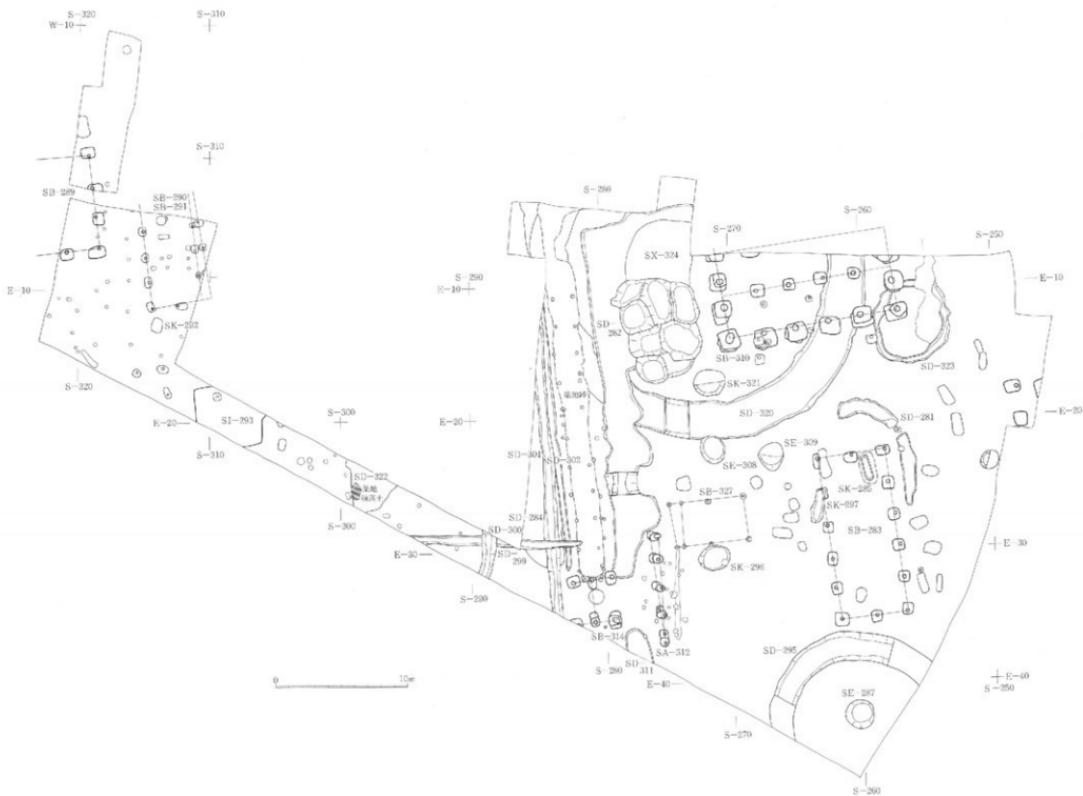
第3図 第19次調査透構配置図

今回の調査で検出された遺構には、掘立柱建物跡10棟・掘立柱塙跡・築地跡・円形周溝（円墳の周溝部）4基・井戸跡4基・土壙・溝跡がある。また、遺物には各遺構の埋土や表土中から繩文土器・弥生土器・十師器（环・甕・蓋）・須恵器（环・甕・蓋・高台付环）・円面鏡・瓦（平瓦・丸瓦・軒丸瓦）が、遺構確認面のローム上面から、旧石器時代のスクレイバーやフレイクが出上している。

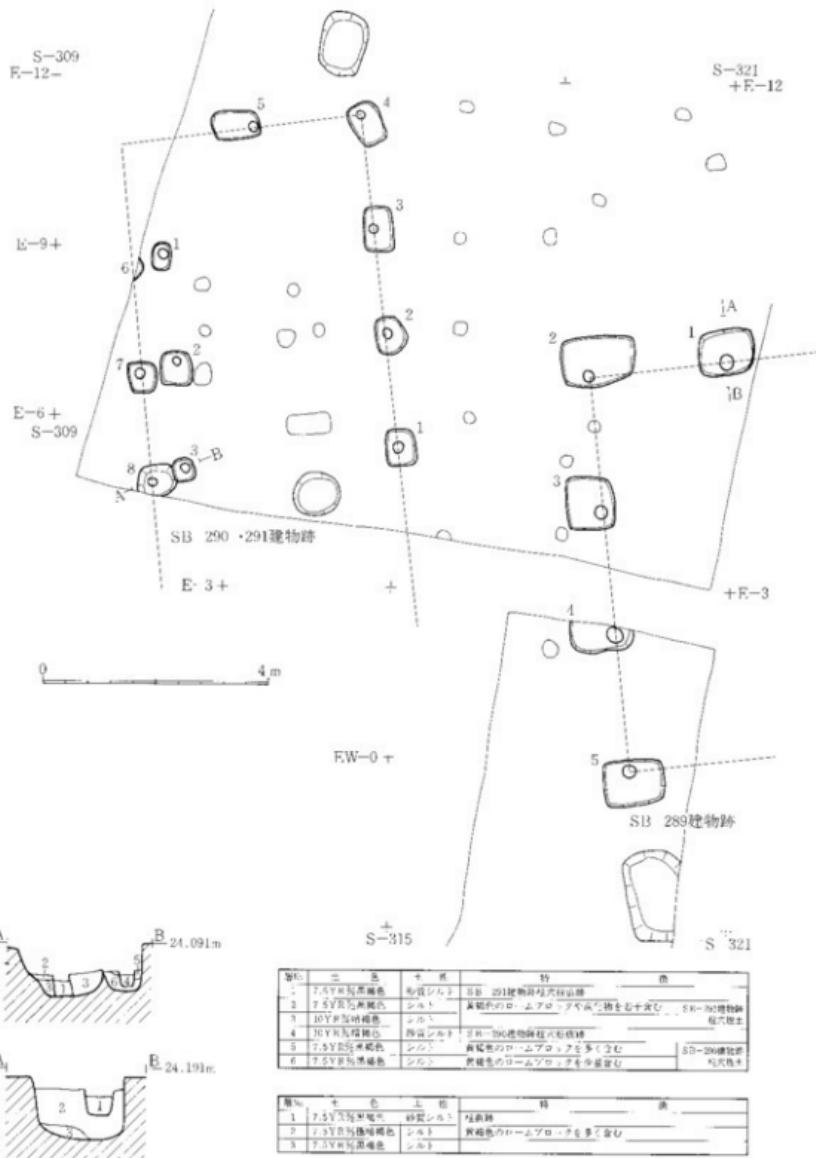
第4図 SB-289・290・291・建物跡

南側調査区の南西隅で検出された。建物の北側部分が検出されたのみで、建物の方向や全体的規模については不明である。また、この建物の北側の柱列の延長上にはSK-288土壙があり、この部分に重複する柱穴の存在も考えられたが、土壙を完掘した結果柱穴が認められないことから（土壙は柱穴よりも浅い）、北側の柱列については3間でおさまるものと考えられる。

すべての柱穴から柱痕跡が認められ、それによれば柱は円形で直径は20~25cmある。柱痕跡の位置をもとにすると柱間寸法は北側の柱列が東から2.4m・2.2m・2.4mで総長7.0m、東側の柱列が北から2.4mである。建物の方向はN-8°-Wである。

柱穴は方形を基調としたもので、一辺が約80~120cmあり、深さは断ち割りを行ったP1では確認面から約50cmある。埋土は地山のブロック状が混じる黒褐色土である。また、柱痕跡の堆積土からは炭化物や焼土が多く量に検出されており、この建物は火災により焼失したものと考えられる。

南側調査区の北端で検出された。SB-291建物跡と重複し、これに切られている。桁行4間以上、梁行2間の東西棟掘立柱建物跡で、西妻の部分はさらに調査区外へと延びている。東妻のP5を除くすべての柱穴から柱痕跡が認められ、それによれば柱は円形で直径は約20cmある。柱痕跡や柱穴の中心の位置をもとにすると柱間寸法は、桁行が南側柱列で東から2.0m・1.9m・2.0m・1.5m以上で総長7.4m以上、梁行が東妻で2.2m・2.2m（推定）で総長4.4mある。建物の方向はW-8°-Sである。柱穴は一辺が約50×80cmの闊の丸い長方形を呈し、深さは断ち割りを行った北側柱のP8では確認面から約10cmある。埋土は黒褐色のシルトで、黄褐色の地山のブロックが多く混入する。

南側調査区の北端で検出された。SB-290建物跡と重複し、これを切っている。SB-290建物跡の北側柱とほぼ平行して柱穴が3個検出されているのみで、これに対応する南側の柱列が検出されていないことから建物の大部分は北側の調査区外に展開するものと考えられる。いずれの柱穴から柱痕跡が認められ、それによれば柱は円形で直径は約20cmある。柱痕跡の位置をもとにすると柱間寸法は、1.9m・1.9mで総長3.8m以上ある。建物の方向はW-9°-Sである。

柱穴は一辺が40~60cmの闊の丸い方形を呈し、深さは断ち割りを行ったP3では確認面から約40cmある。埋土は褐色～暗褐色のシルトで、黄褐色の地山のブロックが多く混入する。

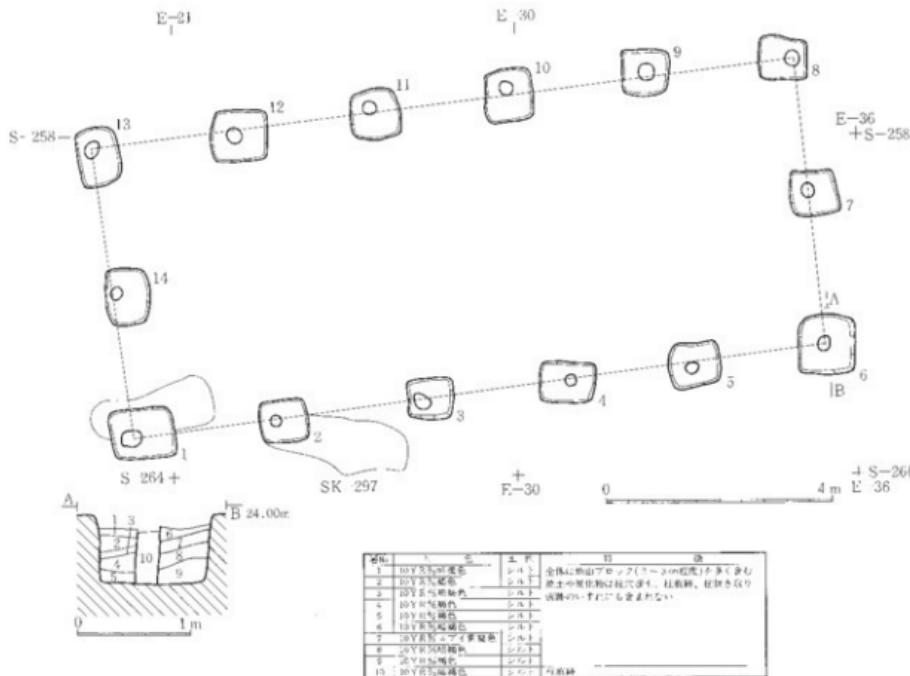
第5図 SB-283建物跡

桁行5間、梁行2間の東西棟掘立柱建物跡である。南側柱のP1.3からは柱抜き取り穴が、それ以外の柱穴からは柱痕跡が認められた。それらによると、柱は円形で直径約20cmある。柱痕

跡や柱抜き取り穴の位置をもとにすると柱間寸法は、桁行が北側柱列で東から2.6m・2.5m・2.4m・2.5m・2.5mで総長12.5m、梁行が東妻で北から2.4m・2.7mで総長5.1mである。建物の方向はW-9°-Sである。柱穴は一辺が90~100cmの方形を呈し、深さは断ち割りを行った南側柱南東隅のP6では約60cmある。埋土は褐色土と暗褐色土の互層で1~2cmの小石を多く含んでいる。

この建物の時期については、SK-297土壤と重複しこれに切られていることから、これの年代を下るものではない。SK-297土壤の年代については、この土壤の出土遺物の中にSX-324出土の遺物と接合関係が認められるものがあり（第12図1）、SX-324と同年代（Ⅱ期末）のものと考えられる。したがってSB-283建物はⅢ期以降のものではなく、しかもこの建物には火災の痕跡が認められないことからⅡ期以前であることが明らかである。また、建物の配置からみるとⅠ期のSB-243aやSB-314と軸線が揃うものの、これ以前のSB-246建物とは柱筋が一致しないことから、Ⅰ期の建物と考えることが妥当であろう。

SB-283は正殿の前方にあり、南門とのほぼ中間に位置する。これらの建物とは中軸が直線上にのるように建てられていることから前殿であろう。

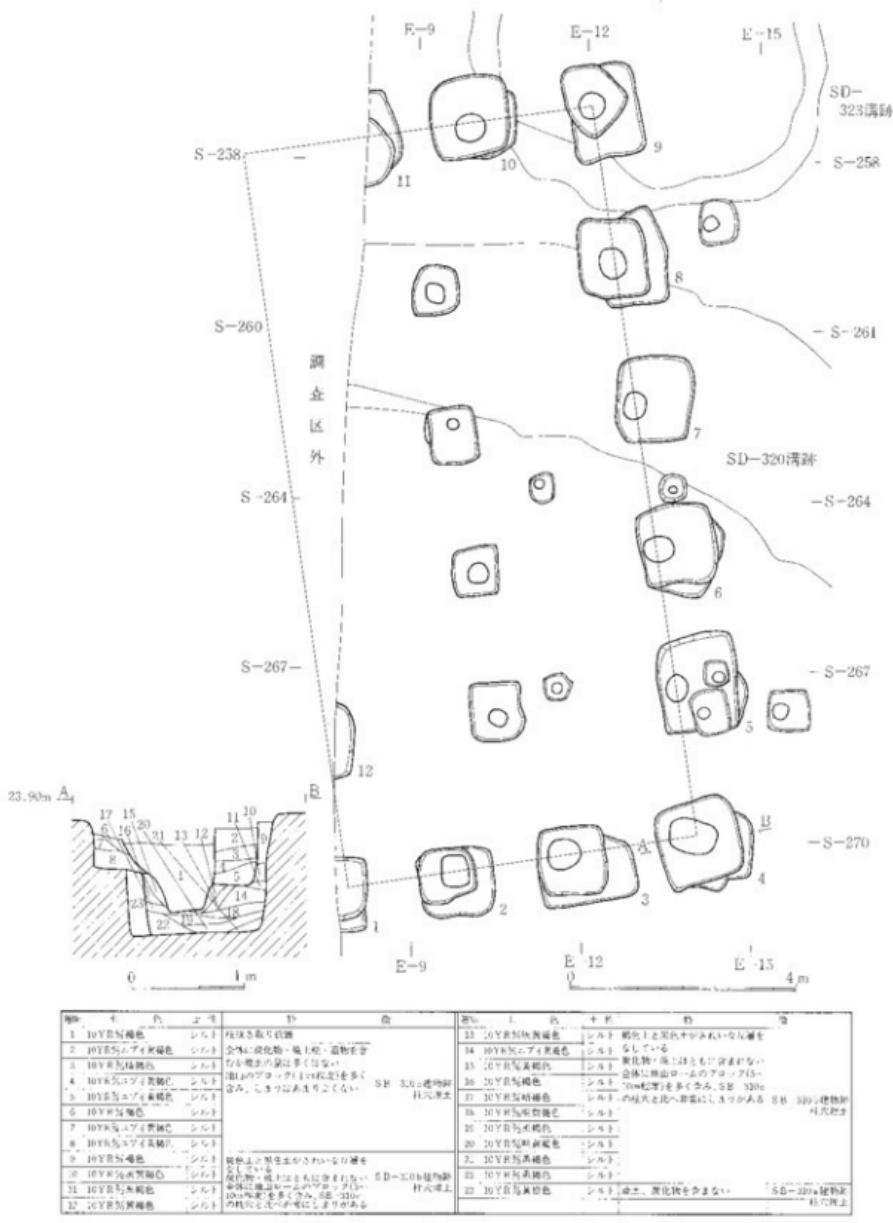
第6図 SB-310建物跡

北側調査区中央の西側で検出された。SD-320.323溝跡・SB-310 b 建物跡・SB-310 c 建物跡と重複し、前者を切り、後2者に切られている。したがって新旧関係はSD-320.323溝跡→SB-310 a 建物跡→SB-310 b 建物跡→SB-310 c 建物跡となる。桁行5間、梁行3間の南北棟掘立柱建物跡と考えられるが同位置で2度の建て替え（SB-310 b・SB-310 c 建物）が行われ柱穴のほとんどの部分が失われているため、詳細については不明な点が多い。この建物に伴うと考えられる柱穴は断ち割りを行った建物南東隅のP6の断面で認められたのみである。この柱穴は深さ約100cmあり、焼土、炭化物をまったく含まない均質な黄褐色の埋土が認められた。

桁行5間、梁行3間の棟通りに束柱をもつ南北棟掘立柱建物跡でSB-310 a 建物を同位置で建て替えたものである。SB-310 c 建物と同位置で重複するため柱穴からは柱痕跡や柱抜き取り穴は検出されなかったが、柱穴の中心の位置をもとにすると柱間寸法は、桁行が東側柱列で南から2.8m・2.3m・2.7m・2.6m・2.8mで総長13.2m、梁行が南妻で東から2.4m・2.3m・2.3mで総長7.0mと推定される。建物の方向はN-11°-Wである。柱穴は残存する部分から、隅のしっかりした方形を呈するものと考えられる。深さは断ち割りを行った南妻南東隅のP4では約110cmある。柱穴埋土は褐色土と暗黒から黒色土のきれいな互層で、焼土、炭化物はほとんど含まれない。

桁行5間、梁行3間の棟通りに東柱をもつ南北棟掘立柱建物跡でSB-310 b 建物を同位置で建て替えたものである。西妻のP9.10と東柱のP14.16からは柱痕跡が、それ以外の柱穴からは柱抜き取り穴が検出されており、それによれば側柱は円形で直径約40cm、東柱は円形で直径約20cmある。柱痕跡や柱抜き取り穴の位置をもとにすると柱間寸法は、桁行が東側柱列で南から2.6m・2.5m・2.6m・2.5m・2.8mで総長13.0m、梁行が南妻で東から2.3m・2.0m・2.2mで総長6.5mある。建物の方向はN-11°-Wである。柱穴は、側柱では一辺が120～140cmの方形を呈し、深さは断ち割りを行った南妻南東隅のP4では約70cmとSB-310 b 建物の柱穴と比べかなり浅い。また、東柱の柱穴は一辺が約80cmの方形で、深さは断ち割りを行ったP14では約40cmある。

柱穴埋土は暗褐色と黄褐色の荒い互層で、炭化物や焼土（焼壁）を多く含んでいる。火災後に建て替えた建物と考えられる。

SB-310は桁行5間・梁行3間の床張りの南北棟建物で、正殿の西側前方に位置する。この建物は位置を変えずに継続して存在すること、柱の規模が正殿と同程度であることから、政府の中では主要な建物であったと推定され、政府内での位置からすれば西脇殿と考えられる。

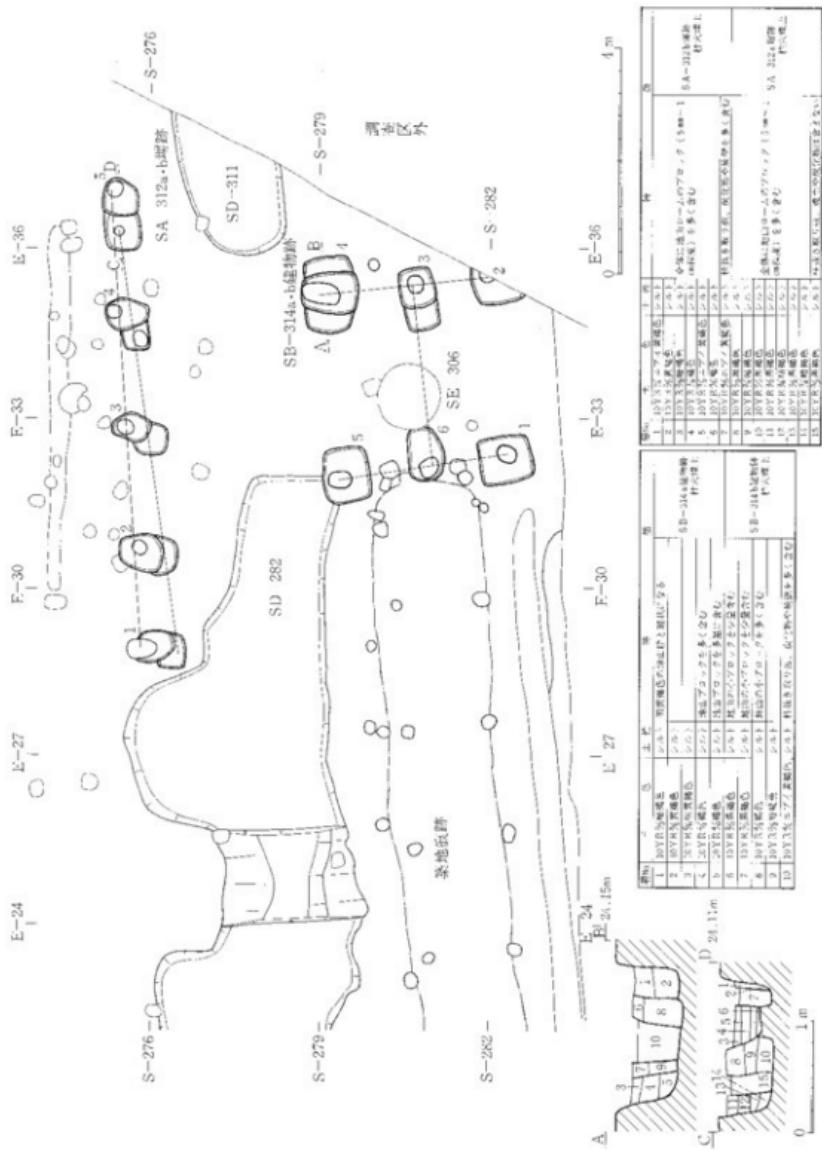
第7図 SB-314建物跡・SA-312跡

北側調査区南東端で検出された。桁行1間、梁行2間の四脚門で、本柱は築地の棟通りによる。SE-306井戸跡、SB-314 b 建物跡にそれぞれ切られており、これらよりも古い。新旧関係はSB-314 a 建物跡→SB-314 b 建物跡→SE-306井戸跡となる。SB-314 b 建物跡と同位置で重複するため、柱穴からは柱痕跡や柱抜き取り穴は検出されなかったが、柱穴の中心の位置をもとにすると柱間寸法は、桁行が北側で3.3m、梁行が西妻で3.0m、本柱間は3.3mである。柱穴は東西辺が若干長い長方形で一辺が80×100～120cmあり、深さは断ち割りを行ったP4では確認面から約60cmある。埋土は暗褐色と黄褐色の荒い互層で、炭化物や焼土は含まれない。

SB-314 a 建物を同位置で建て替えたもので、構造や築地との関係はSB-314 a 建物跡と同様である。すべての柱穴から柱痕跡や柱抜き取り穴が検出され、それによれば柱は円形で直径約30cmある。柱痕跡や柱抜き取り穴の位置をもとにすると柱間寸法は、桁行が北側で3.3m、梁行が西妻で3.0m、本柱間は3.3mである。柱穴はほぼ正方形を呈し、一辺約80cmある。深さは断ち割りを行ったP4では確認面から約60cmある。埋土は暗褐色と黒褐色の荒い互層で炭化物や焼土は含まれないが、柱抜き取り穴から多量の炭化物や焼土が検出されている。火災により焼失したものと考えられる。

北側調査の南東部、SB-314建物跡の北側に位置する。この建物からSA-312 a 塙跡までの距離は約3.4mある。4間の塙で、SB-314建物跡とほぼ平行に建てられているが塙の中心（3本目）はSB-314建物跡の中心より若干西にずれる。SA-312 b 塙跡と重複し、これよりも古い。

柱列東側のP4.5からは柱痕跡が認められ、それによれば柱は円形で直徑15~20cmある。柱痕跡の位置や柱穴の中心をもとにすると柱間寸法は、西から1.7m・2.1m・1.8m・1.9mで総長7.6mある。柱列の方向はW-6°-Sである。柱穴は隅の丸い方形を呈し、一辺60~80cmあり、深さは断ち割りを行ったP5では約50cmある。埋土は暗褐色と黒褐色の荒い互層で炭化物や焼土は含くまれない。

SA-312 a 塙跡をほぼ同位置で建て替えたものであるが、内端の柱の位置を変えずに、柱間間隔を若干広げて建てられている。したがって、SA-312 a 塙跡よりも若干東に長い塙となる。柱列西端のP1からは柱抜き取り穴が、それ以外の柱穴からは柱痕跡が認められ、それによれば柱は円形で直徑15~20cmある。柱痕跡や柱抜き取り穴の位置をもとにすると柱間寸法は、西から1.8m・2.1m・2.1m・2.1mで総長8.1mある。柱穴は南北に長い長方形もしくは楕円形を呈し、長軸が約80cm、短軸が約60cmある。埋土は黄褐色と暗褐色の荒い互層で炭化物や焼土は含くまれないが、柱痕跡や柱抜き取り穴の堆積土から多量の炭化物や焼土（焼壁）が検出されている。火災により焼失したものと考えられる。

築地本体について検出されていないが、政府南辺から南西隅にかけて築地基礎地業痕と寄柱列、築地構築の際の上取り痕跡（SD-282.284.311）が検出された。SB-314建物の中心から南西隅までの距離は約29mである。

築地基礎地業は、築地を構築する以前に幅約1.8m、深さ20cm（確認面から）の溝状の掘り込みを行い、その後暗褐色と黄褐色を5~10cm単位で交互に埋め込んだものである。

SB-314は桁行1間、梁行2間の四脚門で、南門と考えられる。

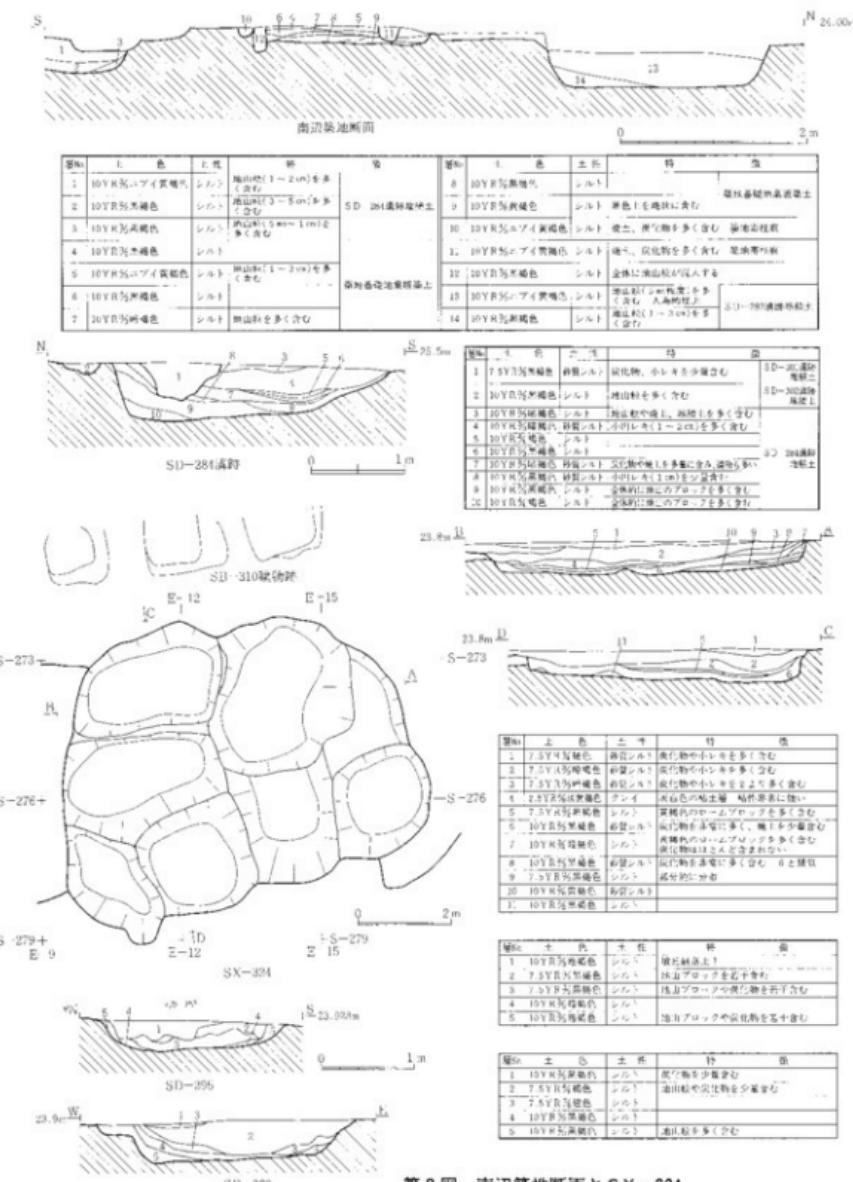
第8図 南辺築地断面とSX-324

寄柱は良好な状態で検出され、築地内外に対になっており幅は約1.5m、間隔は約2.1mある。柱穴は直徑約20cm、深さ20cmで、柱痕跡と柱穴とはほぼ同じ大きさである。柱穴は基礎地盤埋土を切っており、基礎地盤が行なわれた後に掘込まれたものと考えられる。柱穴の堆積土からは炭化物や焼上が多量に検出されており、火災により焼失したものと考えられる。

築地構造の土取り痕は築地の内側（SD-282）と外側（SD-284.311）に溝状に認められる。幅は2~4mと一定しないが築地側の上端は築地寄柱列と約1.4mの間隔を保って直線的に掘り込まれている。また、SD-282溝跡では、土取り後は黒褐色のしまりのない土で埋め戻されているが、築地側の上端は埋め戻された面よりも高くなっている、この部分が犬走り状になっていたものと考えられる。

また、築地外側のSD-284では、堆積土のかなり深い部分から焼上層が認められており、完全に埋め戻しは行なわれなかったものと考えられる。

北側調査区の南西端、築地南西隅の内側にある。SD-282溝跡と重複し、これを切っている。東西約13m、南北約6mの不整形の大きな落ち込みで、今回の調査では東側部分のみ精査を行った。第17次調査で政府の北側から検出された土壌SK-240.241土壌に類似しており、土取りのために掘られたものと考えられる。土壌の底面には径2~3mの円形の窪みが認められ、この土壌全体が一気に掘られたものではなく、このような小さな単位で掘下されたものと考えられる。

堆積土は人為的な埋土と考えられる暗褐色から黒褐色のシルトで部分的に灰白色の粘土のブロックが混入する。6層からは炭化物や焼土、焼壁に混じって遺物が集中して出土しており、これらは政府内の火災後(Ⅱ期)の残滓を一括廃棄したものと考えられる。このような火災後の残滓を処理したと考えられる土壤には、政府内だけでも本調査で検出されたSK-292,297土壤のほかにも第17次調査で検出されたSK-238土壤があり、なかでも、SK-238土壤からは多量の瓦が出土している。また、政府外でも第13次調査のSI-158住居や第17次調査のSI-173住居では廃絶後の住居に多量の炭化物や土器が廃棄されていた。

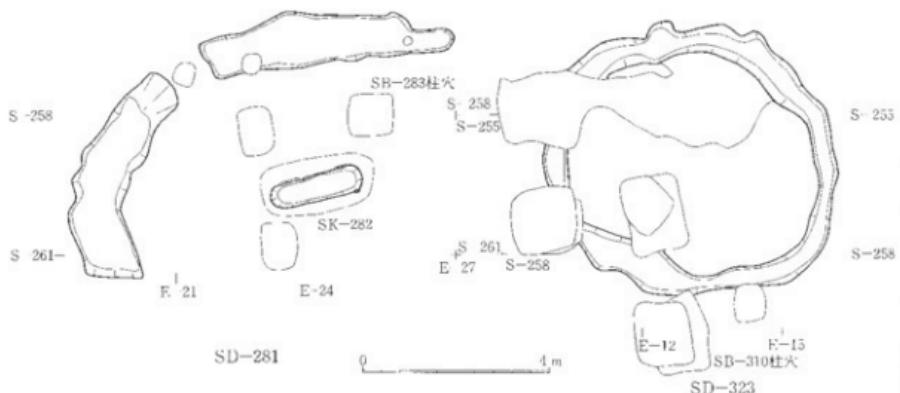
第13図 SD-281・323円形周溝

北側調査区中央北寄りの部分に位置する。周溝の南東部は削平されているが、残存部から円形もしくは椭円形を呈するものと考えられる。主体部となる土壤(SK-285)が溝の中央部か

ら検出されている。全体の規模は溝の内側で計測すると非常に歪みが大きいが推定で約8mある。溝の幅は50~150cmで、深さは10~15cmある。断面形は皿状を呈し、底面には若干凹凸が見られる。堆積土は暗~黒褐色のしまりのない自然流入土で、遺物は認められなかった。

SK-285は長軸約240cm、短軸約120cmの細長い土壙で、中央に200×50cmの棺の痕跡が残る。

また、棺を囲むように白色粘土が検出されていることから、埋葬の方法はまず、土壤内に棺を安置し、周りを白色粘土で囲み、その後埋め戻すという順で行ったものと考えられる。

北側調査区の北西部に位置する。SB-310掘立柱建物跡と重複しこれらよりも古い。主体部は検出されていない。全体の規模は溝の内側で計測すると約6.5mである。溝の幅は1~1.5mで、深さは5~15cmある。断面形は皿状を呈し、底面には凹凸が見られる。堆積土は暗~黒褐色のしまりのない自然流入土である。堆積土中から土師器壺の小破片が出上している。

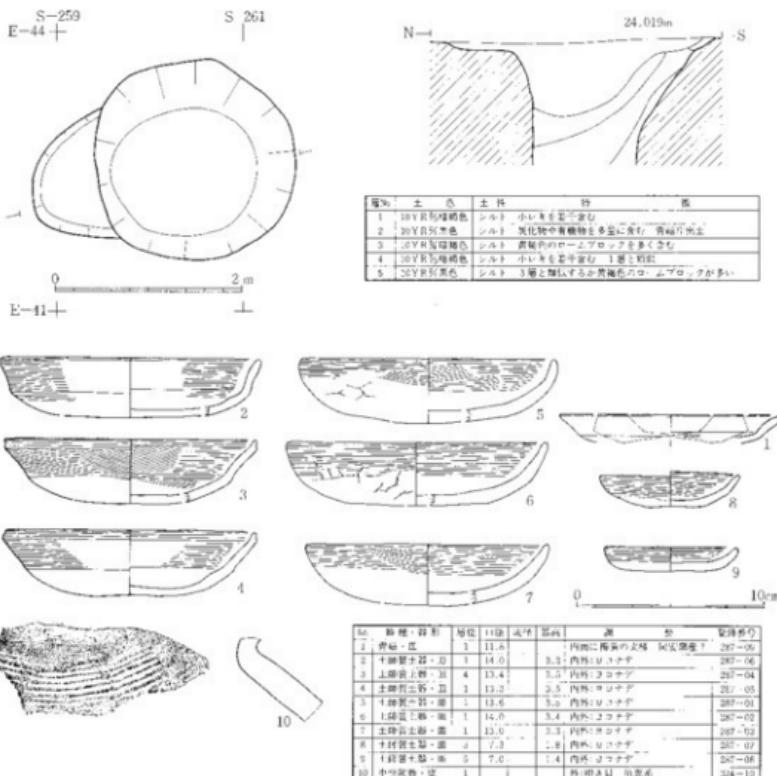
第14図 SE-287と出土遺物

平面形は円形で、規模は直径約2.2mある。確認面から約1.3m掘下げた時点で湧水が著しくなり、完掘はしていない。井戸などは検出されておらず、素掘りの井戸と考えられる。

堆積土は人為的な埋土と考えられる暗褐色～黒色のシルトで、2層からは有機物が腐食したとみられる炭化物が多量に出土している。また、各層から土師質土器や青磁の破片が出土している。

1は青磁の皿で、口縁部から体部にかけての破片である。内外に明瞭な段をもち、内面に櫛

歯による文様が書かれ、淡緑色の釉が施されている。このような特徴をもつものとして中国福建省同安窯出土のものが知られており12世紀末から13世紀前半の産とされている。2以下は土師質土器の皿で、法量から大形のもの（直径14cm程度）と小形のもの（約8cm程度）とがある。いずれも製作にロクロは用いていない。2～7は大形のもので、体部に段をもち口縁部が外反し、そのまま口縁端部に至るもの(2)、口縁端部がつまみ上げられたように断面形が三角を呈するもの(3～4)、体部から口縁部までそのまま内湾するもの(5～7)とがある。すべて丸底である。調整はいずれも内外面とも横ナデされている。8～9は小形のもので、体部から口縁部まで内湾気味にそのまま続く。調整は外面の口縁部と内面の全体に横ナデが施されている。これらの中で3・4のように外面に段をもち口縁端部の断面形が三角を呈するという特徴をもつものには、花山村花山寺出土のものがある。花山寺のものは初期の常滑産の盤と共に出土しており、12世紀後半頃の所産と考えられている。以上のように青磁と土師質土器の年代観は大きく矛盾するものではなく、これらの遺物については12世紀末～13世紀前半のものと考えられる。

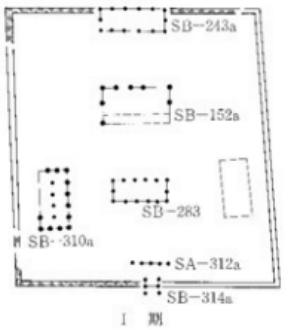
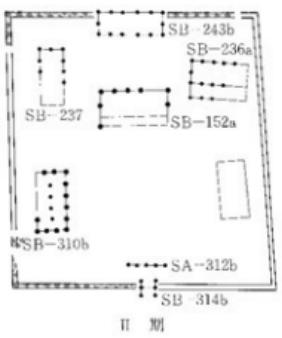
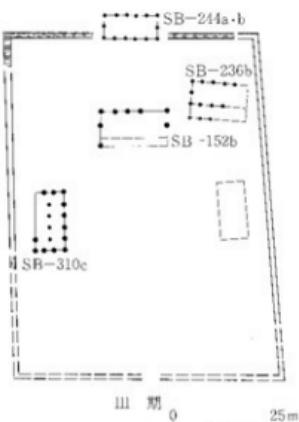
第17図 政府変遷図

I期 この時期の政府は正殿(註3)を中心に、その南に前殿(SB-283)、北に後殿(SB-243a)が建ち、正殿の前方の東西両側にそれぞれ1棟の脇殿(西脇殿SB-310aのみ確認)がある。

前殿の南には内部の視野を遮断する掘立柱塀(SA-312a)があり、さらにその南には南門(SB-314a)が開いており、その東西両妻から政府南辺を区画する築地がのびている。

II期 この時期の政府は、I期の政府を改築したもので、正殿(SB-152a)・西脇殿(SB-310b)・後殿(SB-243b)・南門(SB-314b)・掘立柱塀(SA-312b)は前期の建物を踏襲してそれぞれ同位置に同規模で建て替えられている。一方、I期にみられた前殿はこの時期まで継続せず、この部分は正殿、両脇殿、掘立柱塀で囲まれた約30m四方の広場となっている。

正殿後方の使われ方はI期とは大きく異なり、新たに東側にSB-236aが、西側にSB-237がそれぞれ建てられる。

III期 この時期の政府は、火災後に復興されたものである。政府全体の規模が南方に約15m拡張されているが、建物の基本的な配置はII期と大きく変わらず、正殿(SB-152b)・西脇殿(SB-310c)は前期の建物を踏襲してそれぞれ同位置に同規模で建て替えられている。

一方、後殿(SB-244a)は、II期のSB-243bの桁行を若干縮小して、2間分北に移動して建てられている。正殿後方建物群は東側のSB-236bは同位置に同規模で建て替えられているが、正

殿西側建物の南北棟のSB-237はこの時期までは存在しない。なお、後殿についてはその後再度の建て替え（SB-244a→SB-244b）が行なわれている。

政府内の建物の変遷は上記のとおりである。これらの変遷を通してみると、建物の基本的な構成は正殿・脇殿・後殿・南門からなり、付属的な建物としてⅠ期にのみ現れる前殿（SB-283）やⅡ・Ⅲ期の正殿の東後方に位置するSB-236a,b建物、Ⅱ期の正殿西側に位置するSB-237がある。
