IV. おわりに

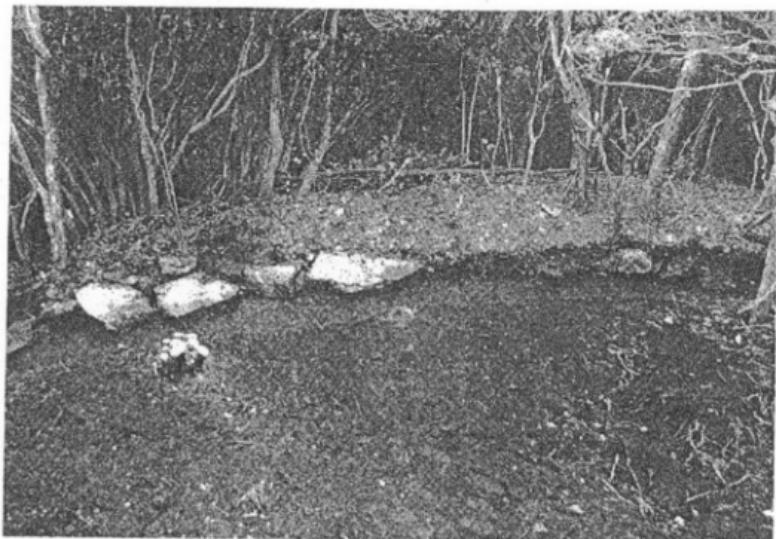
土壘内法端部配石状況

詰における構造物を想定させる規格性をもった遺構は検出できなかった。尾根状の僅かな場所を掘削・削平しての普難であり、規模的にも小さく、かりに構造物が存在したとしても小規模なものであろう。古井の森城跡（土佐山村）の詰は10×20m程度の平場であり、そこに2間×1間（3.6 m × 1.0 m）の小規模な礎石群を検出した。虎口部周辺の礎石にしても、移動可能な大きさの石は、近年の薪炭窯の築造に利用されたと云われている。かりに礎石が存在していてもあるいは移動消滅したかも知れない。またかりに掘立柱であったとしても、遺構は浅く小規模でかつ黒ボク状の土層での遺構検出は困難である。規模の類似で先に述べた古井の森城といまひとつの類似点は、小規模な平場を囲む30~40cm高の土壘と、土壘内法端部への一列配石状況である。いずれにしてもこの立地と規模の中世山城の詰における構築物の存否や形態については今後の調査例の増加をまって更に検討しなければならないことである。

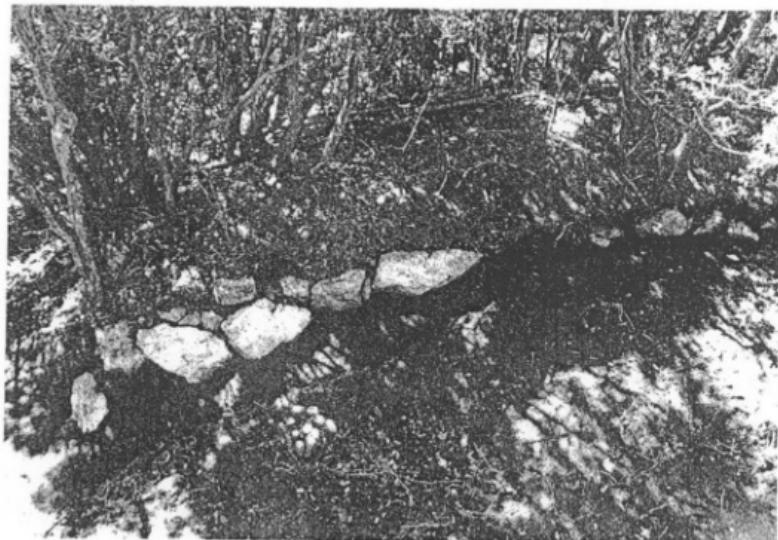
土壘内法端部配石状況

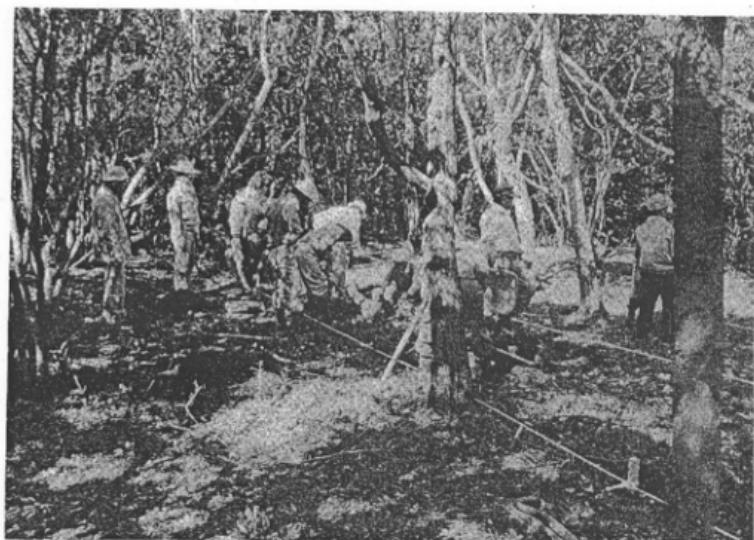
発掘調査状況
