仙台市文化財調査報告書第292集

若林城跡

— 第4次発掘調査報告書 —

仙台市教育委員会

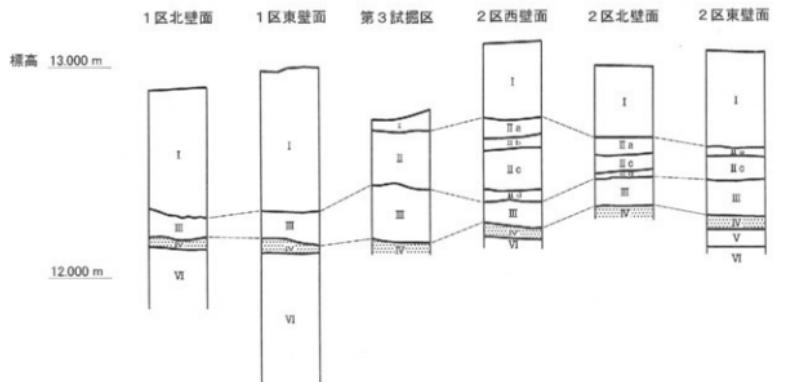
第3図 基本層序

層序	土色	土性	粒度	層序	土色	土性	特徴
I	赤土	シルト	—	Ⅵ	10002/2 黒褐色シルト	シルト	上部がグライ化する。黄褐色粘土を含む。
IIa	2,337/3 黑褐色シルト	シルト	黄褐色シルトを含む	Ⅶ	10003/4 ～5 黑褐色シルト	シルト	表面にブロックを含む。
IIb	10003/2 黑褐色シルト	シルト	全体にグライ化する(底面多い) 黄褐色の土を含む	V	10003/1 黑褐色シルト	シルト	黄褐色ブロック、白褐色ブロックを均一に含む。
IIc	2,337/3 黑褐色シルト	シルト	黄褐色シルトを含む。底面は燃焼物	VI	10003/4 ～5 黑褐色シルト	シルト	自然埋蔵層。
IID	2,337/1 黑褐色シルト	シルト	黄褐色シルトを含む。～3m以上の厚さ

層序は、全体に第Ⅰ層から第VI層までの大別 6層・細別9層に分層される。

第Ⅰ層は表土層である。中には施設改築によるコンクリートブロック、玉石等も混入し、部分的に大きな搅乱がみられる。

第Ⅱ層は、近代以降の刑務所にかかる整地層とみられ、4層に細分している。1区では、この層がすでに搅乱されており、表土層と一体化している。もっとも良好に確認できたところは2区であり、Ⅱa～Ⅱdの4層に細分された。全体的に黄色がかったシルト質で人為的にたたきしめられたように硬化している。各層には濃淡が認められる。第1試掘区～第3試掘区においても本層は確認されたが細分はできなかった。

第Ⅲ層は若林城以後の近世の烟耕作土とみられる。黒褐色のシルトで、上面はグライ化して灰色になっていることが多い。試掘区においてはしまりがない土壌となっている。

第Ⅳ層は若林城にかかる整地層と考えられ、1区・2区・第1試掘区～第3試掘区のすべての地区に安定的に広く存在していた。1区より検出された礎石建物跡、2区の雨落ち溝など、若林城関連と推定される遺構が本層上により検出されている。遺構の残存状況から層上半は耕作等によりⅢ層化しているものとみられる。

また2区の東側のみに確認した第V層は旧表土の可能性がある。今回の調査では、第V層より下は調査対象外とし、掘り込みは行っていない。

第VI層は自然堆積層と考えられる。1区において搅乱坑の断面や試掘区の断面から、北から南に向かって傾斜する自然堆積層が数層観察することができた。ただ、2区の搅乱坑より観察できた自然堆積層とは大きく異なるところがあり、全容の把握までには至っておらず、今回の調査ではV層以下の自然堆積層をすべてVI層として把握することにした。

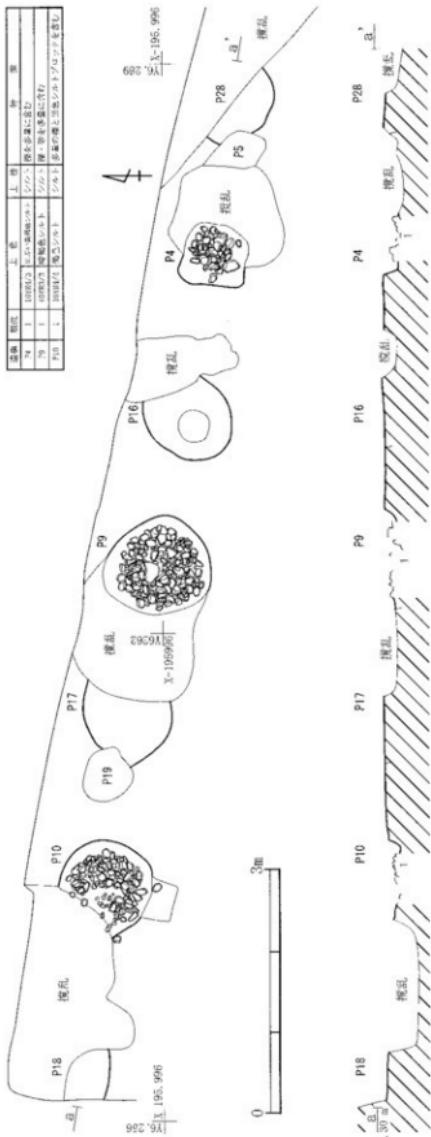
第5図 硙磺建物跡

1区北側から径80cm～130cmほどの円形の礎石跡を検出した。実際に精査をし、礎石跡として確定できたもの (P4・P9・P10) と、柱間寸法と軸線から同一建物の礎石跡として認識されるもの (P28・P16・P17・P18) がある。合計で7基である。前者には掘り方に拳大の円礎を根固め石として充填しているが、礎石はすべて抜き取られていて検出できなかった。図上での規模は東西12.9mとなり、さらに東西方向に延びる可能性がある。

平面形はやや不正方形をなし、東側を攪乱で壊されている。南北東西ともに80cmほどで、径5cm～10cmの円礎が充填されている。出土遺物は無かった。

平面形はほぼ円形をなし、西側を搅乱で壊されている。径125cmほどで、径5cm～15cmの円標が充填されている。中央にやや大き目の環が置かれて周囲よりややくぼんでいる。出土遺物は無かった。

平面形はほぼ円形と見られ、西側を壘で囲まれている。径115cmほどで、径5cm～15cmの円礫が充填されている。中央部は礫が失われているものとみられ、くぼんでいる。出土遺物は無かった。

1区の礎石建物跡は東西に6間以上の規模を持ち、礎石自体は持ち去られているものと見られるが、円窓による基礎地盤が成された礎石跡は規模も大きく、一般的の礎石を用いない建物跡とは一線を画する構造といえる。建物自体は調査区北側を中心に存在するものと見られるが、この礎石例が構造上、母屋に伴うものなのか、或いは縁を構成するものなのかは不明である。また1区には他に礎石跡とみられるものや、同じく円窓を充填した大型の土坑状プランが存在することから、周辺には同様の別建物が存在する可能性が高い。

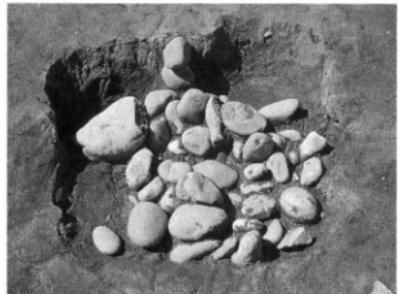
3. 1区P4礎石跡検出状況（南から）

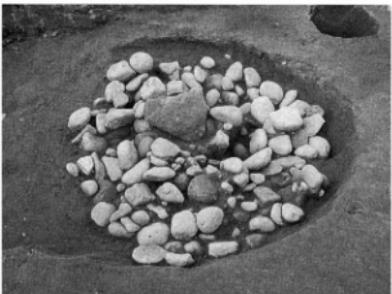
4. 1区P9礎石跡検出状況（南から）

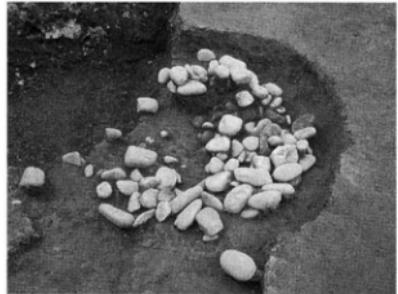
5. 1区P10礎石跡検出状況（南から）

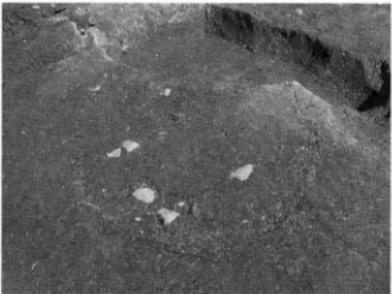
6. 1区P16礎石跡検出状況（南から）

その他、P16には検出面上で凹形のプランが確認でき、礎石痕の可能性がある。

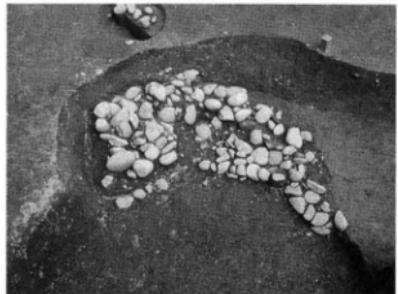
7. 1区SK1検出状況（南から）

1区中央で検出し、重複は無い。南側と東側を木根による攪乱を受けている。形態は円形の可能性があり、規模は南北不明、東西180cm以上、深さ50cmである。堆積上中から多量の礫が出土している。底面及び壁面に径5~10cmの礫が敷かれた状況が確認されており、堆積上中の礫はこれらが攪乱などにより動いたものとみられる。出土遺物は土師器・土師質土器・丹波産の鉢形（第8図1）・平瓦・丸瓦・軒平瓦（第8図2）がある。

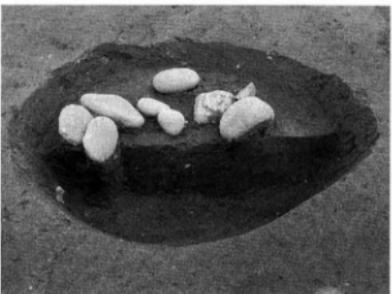
8. 1区P7断面状況（西から）

1区中央で検出し、重複は無い。形態は梢円形と見られ、長軸67cm、短軸57cm、深さ24cmである。底面は舟底状で、壁面は緩やかに立ち上がる。堆積土は1層で暗灰色シルトである。堆積土より礎が少量出土している。礎が同一レベルから出土しているところからみて混入ではなく、何らかの機能を果たしたものと考えられる。出土遺物

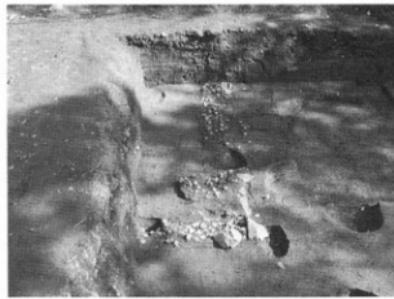
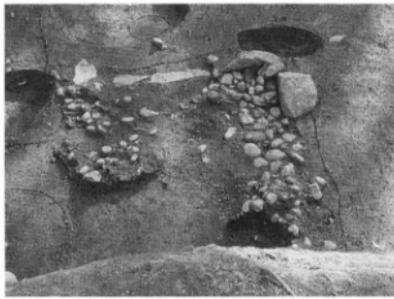
7. 2区雨落溝跡検出状況（西から）

8. 2区 雨落溝跡検出状況（北から）

2区北東端で検出し、南側をSK・SDに切られている。形態は直角に曲がる溝状をなしており、東端と北端は調査区外となる。規模は現状で東西350cm、南北120cm、幅60cmである。最大の種が多数充填されており、コーナー部では50cm大の扁平な石が壁際に側石として複数配置されていた。出土遺物は確認面から土師質土器・瓦・鉄製品がある。本遺構の調査は平面確認のみである。この溝跡に囲まれた遺物はプランの北東側を中心に展開しているとみられる。

2区はかなり広範に擾乱が及んでいたが、遺構の密度は高いものであった。このうち東部で発見された雨落ち溝跡は規模は不明であるが、溝の両側には側石を配しており、調査区外に存在すると見られる建物は1区検出のものかそれ以上の規模や格式をもつたものである可能性がある。西端の礎石跡とみられるものは、礎石跡自体の規模こそ1区のものより小型であるが、その方向性などから北側の第1・2試掘区検出の同規模の礎石跡と同一の建物となる可能性もある。またこれらの周囲には礎を伴わない溝状プランや土坑状プランなどが数多く確認されており、これらと建物跡との関係も興味あるところである。

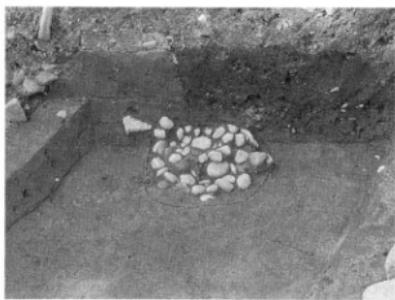
1. 2区P35検出状況 (東から)

2区西端で検出し重複は無い。西側1/3が調査区外となる。形態は円形で、規模は径60cmである。5cm～10cm大の円錐が多数充填されている。

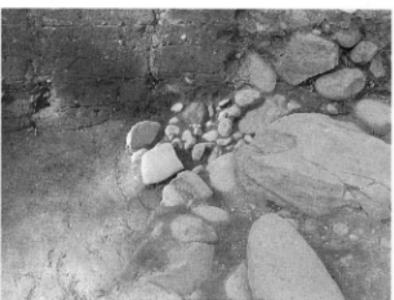
2. 2区P36検出状況 (東から)

2区西端で検出し重複は無い。西側1/3が調査区外となり、北側は搅乱で壊されている。形態は円形で、規模はP35同様60cm程度と推定される。5cm～10cm大の円礫が多数充填されている。P35とP36は、その規模や方向性から同一の建物を構成する礎石跡と考えられ、建物は北西側を中心に展開するとみられる。

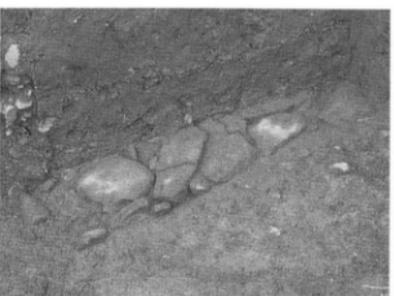
6. 第3試掘区敷石遺構検出状況 (北東から)

敷石遺構は板状の石(20cm大)を使用して上面がほぼ平坦になるように、かつ北側の辺が直線状に並ぶように配されている。現状で東西104cm、南北29cmを確認している。付近より鉄製品が出土した。

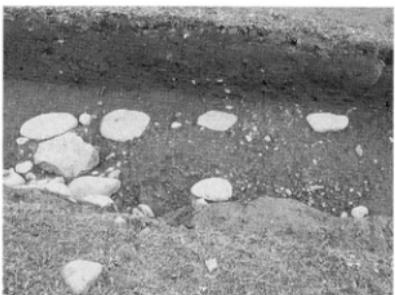
7. 第3試掘区東西石列遺構検出状況 (南から)

東西石列遺構はやや細長い大型の
壁(30~50cm大)を東西方向に4個、
南北方向に2個、互いに直交させ配置
している。規模は現状で、東西264cm、
南北89cmである。石の間隔は平均し
て80cmである。西端の壁は位置的に

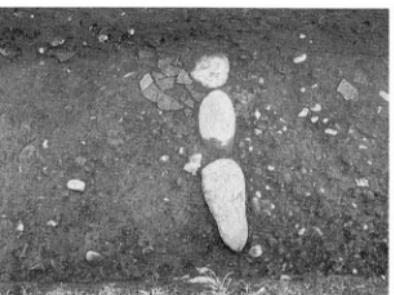
8. 第3試掘区南北石列遺構検出状況 (南から)

南北石列遺構もまたやや細長い大型の樋（30～40cm大）を南北方向に3個並べている。東西石列遺構と異なり、石同士が接している。西隣には丹波産擂鉢の一部破片が出土している（第19図4）。これらの石列の下には径2～3cmの小礫が數き詰められたプランがみられ、各々の右はこの上に乗った形となっている。プランの方向性からみても両者は相互に関係のある遺構とみられる。
