仙台平野の遺跡群XVIII

— 平成19年度発掘調査概報 —
陸奥国分寺跡第28次調査ほか

仙台市教育委員会

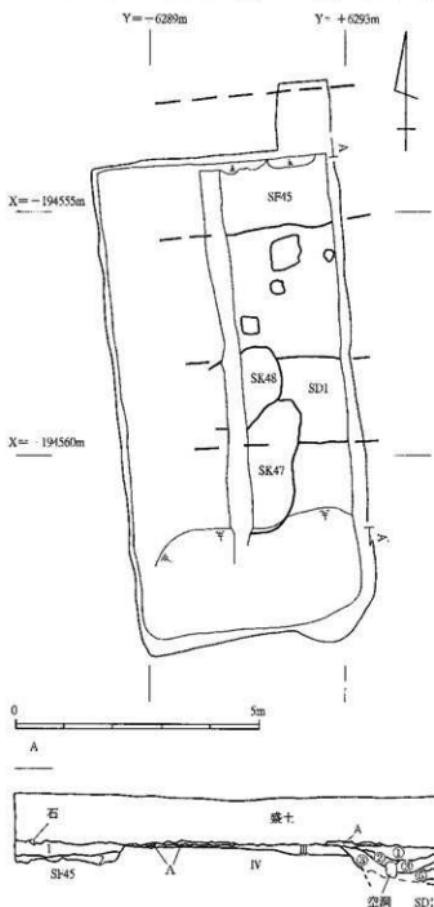
第4図 2平面図、東壁断面図

SF45築地堀跡 築地堀本体は削平されて遺存しないが、基礎部分である掘り込み地業の版築層を確認した。掘り

込み地業は溝状を呈し、東西方向に延びているが、北の端が調査区外のため幅は不明である。調査区西半が陥没を受けているため、構造が残存するのは東西約2mの範囲である。方向は、掘り込み地業跡の南端と昨年度の1区で測定した場合E-4° 30' -Nとなる(詳1)。東壁際にトレーンを入れて確認したところ、掘り込み地業の深さは20~25cmで、状況のよい5区と比較すると25cm程度は削平されていると考えられる。掘り込み地業は暗褐色粘土ブロックを含む黒褐色粘土層による固い版築層となっており、暗褐色粘土ブロックの混合度合いによって2層に分層したが、実際は厚さ5mm前後の層が連続して積み重なっており、暗褐色粘土ブロックが横につぶれた状況が観察された。

SD1溝跡 調査区中央を東西方向に延びている。東壁際にトレーンを入れて断面を観察したが、底面までは掘り下げずに堆積土中に留めている。上部は1.95mで断面形は逆台形に近い。昨年度の1区で確認したSD1の東端との方向はE-4° 37' -Nとなる。確認した長さは1.3mである。堆積土は粘土を主体とする自然堆積層で、上層には灰白色火山灰ブロックが少量含まれる。この溝跡は築地堀に平行して外側を巡る溝跡であり、溝跡の北側の肩と、築地堀の掘り込み地業跡の南側の推定線までの間隔は約2.6mである。

築地塀の掘り込み地業跡であるSF45と南辺溝跡SD1を確認した。今回、これらの遺構の座標値を確定できることで概ね南大門の西側における南辺の方位が明らかとなったと考えられる。昨年度の1区におけるSF45とSD1の方向は概ねE-6°-Nであったが、今年度の2区と総合するとE-4°36'~37'-Nとなるので、現段階では概ねE-4°30'~40'-N前後と考えられる。

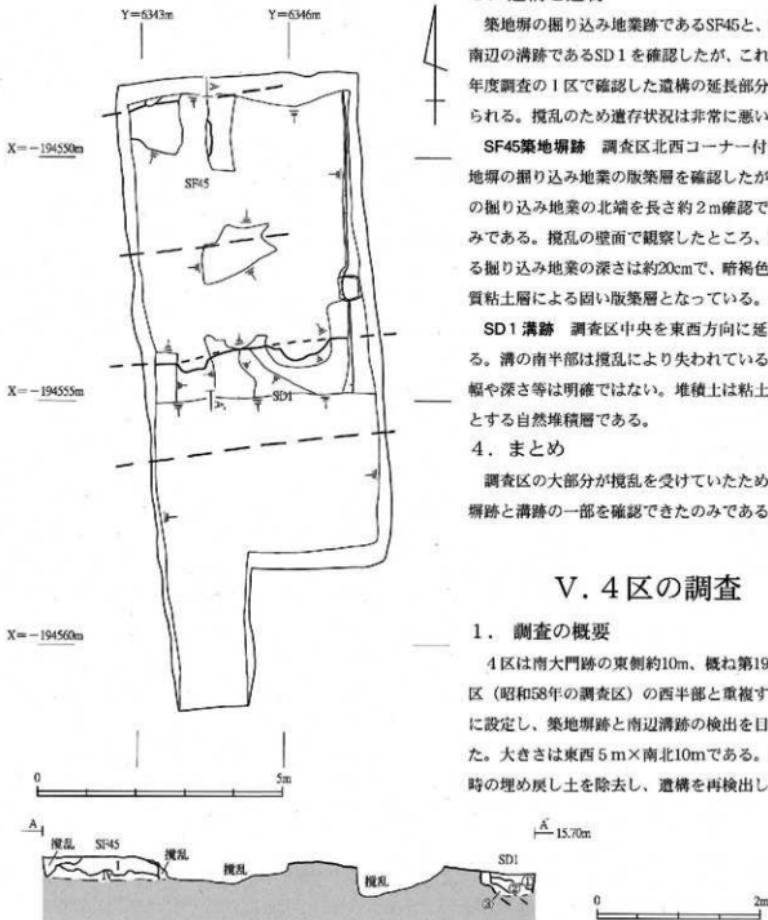
第6図 3区平面図、SF45・SD1断面図

SF45築地塀跡 調査区北西コーナー付近で築地塀の掘り込み地業の版築層を確認したが、溝状の掘り込み地業の北端を長さ約2m確認できたのみである。搅乱の壁面で観察したところ、残存する掘り込み地業の深さは約20cmで、暗褐色シルト質粘土層による固い版築層となっている。

SD1溝跡 調査区中央を東西方向に延びている。溝の南半部は搅乱により失われているため、幅や深さ等は明確ではない。堆積土は粘土を主体とする自然堆積層である。

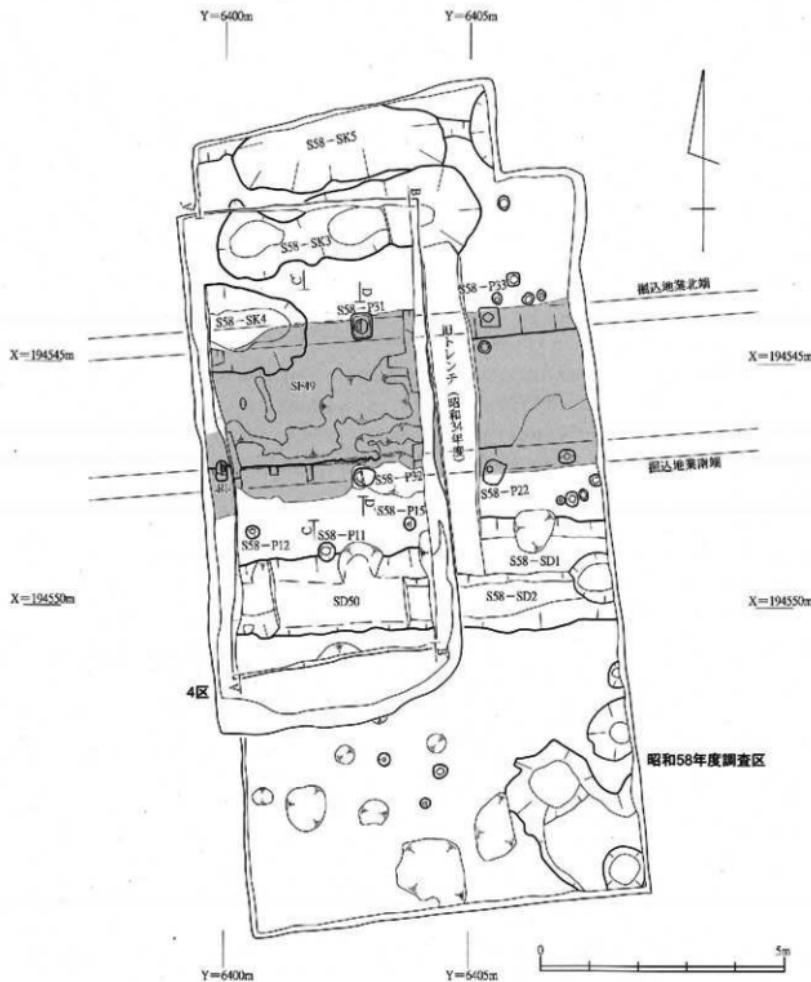
第7図 4区、昭和58年度調査区平面図（アミ点は版築層の範囲）

SF49築地塀跡 第19次調査（昭和58年調査）のSF-1である。南辺西部の築地塀跡はSF45としたが、東部は間に南大門を挟むため別な番号とした。東西方向の掘り込み地業跡と、その上に積まれた築地塀からなる。掘り込み地業跡はIII層上面から掘り込まれ、幅2.7～3.2mの溝状を呈している。今回は上面の確認に留め、底面まで検出しなかったが、昭和58年の調査結果によれば（註1）掘り込み地業跡のIII層上面からの深さは35～40cmである。断面形は逆台形であるが、上部は緩やかに大きく開く。版築層は3層確認し、褐色粘土ブロックを含んだ暗褐色や黒褐色の粘土を主体としている。

西壁際で新たに確認したP1は南北約40cm、東西約20cmの楕円形を呈する。柱痕跡は確認できなかったが、築地南側の立ち上がりと推定される線上に位置している。築地の版築層を切っており、築地塀に伴う寄柱の柱穴の可能性が考えられたが、築地塀の北側で対になる柱穴を確認できなかつたため確定はできなかつた。なお、昭和58年調査のP32（SS8-P32）は築地塀南側の推定線よりも約30cm外側に位置している。築地塀跡北側の概ね対称位置にあるSS8-P31と共に築地塀構築工事の際に板を押さえた添柱の柱穴である可能性がある。なお、築地塀跡北側の立ち上がりが、南側と同様に柱穴中心から約30cm離れていると仮定すると、築地塀の底面幅は約2.5mと復元できる。

南辺東部において、築地塀の掘り込み地業跡であるSF49と南辺溝跡SD50を再確認した。今回の調査と平成17年度の南大門跡の調査結果を総合することにより、南辺東部の築地塀跡と南大門跡との位置関係が明らかとなつた。また、築地塀跡の掘り込み地業と築地塀本体の様相もある程度明らかとすることができた。

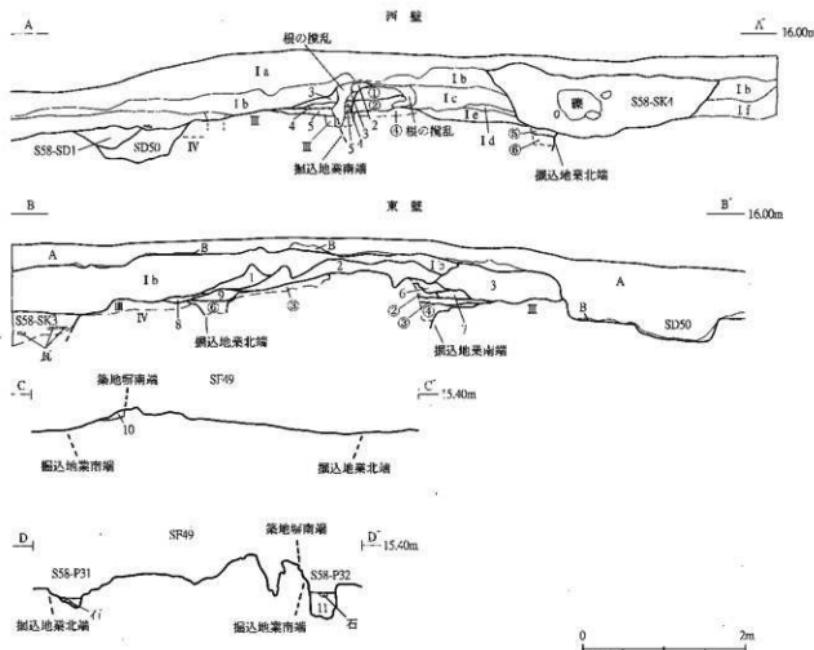
第8図 4区西壁・東壁・SF49断面図

掘り込み地業の版築層の上には、築地塀の版築層が積み上げられているが、築地塀跡は木の根の搅乱が著しく、遺存状況は良くない。III層上面からの高さは、最もよく残存する箇所で約30cmである。南西部では部分的ながらも北側と南側とで積み手の違いが認められ（第8図上）。北側の版築層が垂直に近く立ち上がりことからこの部分が築地塀の南側の立ち上がりと推定される。なお、南側の部分（第8図3～5層）は築地本体の構築後に積まれた人走りか、あるいは修復の際の積み土と考えられるが、部分的に確認できただけなので断定はできなかった。

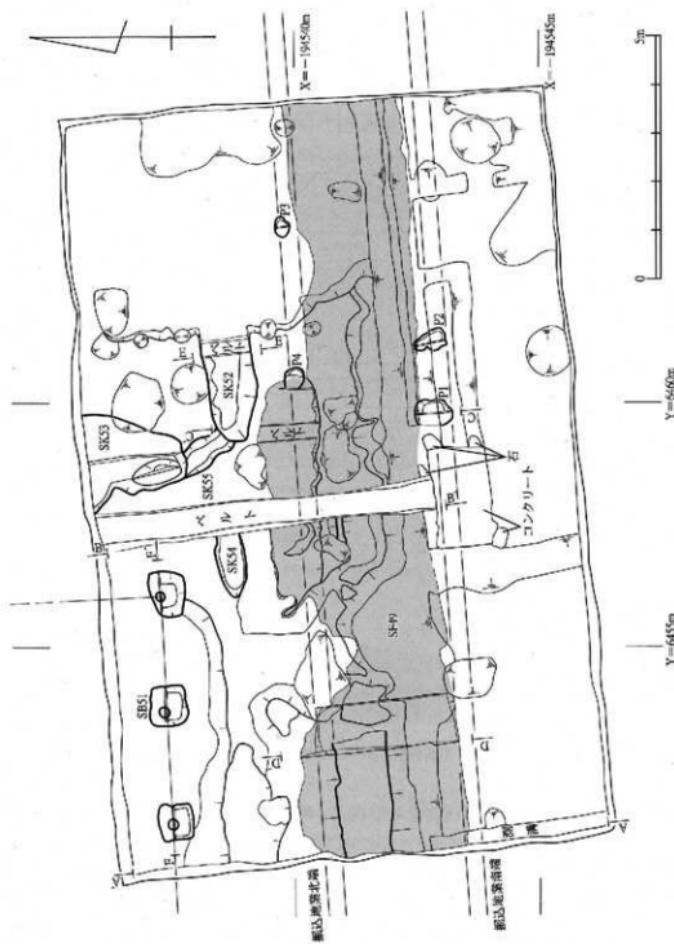
第11図 5区平面図 (アミ点は版築層と崩落土の範囲)

SF49築地塀跡 4区からの延長部分である。東西方向の掘り込み地業跡と、その上に積まれた築地塀からなる。調査区東部と南部は削平を受けているため、比較的遺存状態が良いのは確認できた部分の1/4程度であり、残りの3/4は掘り込み地業跡の下半部が残っているのみである。掘り込み地業跡はIII層上面から掘り込まれている。比較的遺存状態のよい調査区西部では幅約3.2mの溝状を呈しているが、南側の上部が削平されているので本末はさらに20~30cm程度幅広であった可能性がある。掘り込み地業跡のIII層上面からの深さは50~55cmである。断面形は

掘り込み地業の版築層の上には、築地壠本体の版築層が積み上げられている。大部分は崩落しており、残った部分も木の根等の擾乱が著しく、遺存状況は良くない。掘り込み地業跡の北端から40~70cmの位置で、高さ5~10cmの築地壠本体の北側の立ち上がりを確認した。III層上面からの高さは、最もよく残存する箇所で25~30cmである。

SF49築地塙跡では、掘り込み地業と北側の立ち上がりを捉えることができた。4区の調査成果と総合すると、掘り込み地業の幅は約3.4m、築地塙の下端幅は約2.5m (8.5尺) と推定される。4区・5区を総合した掘り込み地業の方向はE-4°23'Nである。南辺溝跡SD50は確認できなかった。調査区西壁の観察では、溝は掘り込まれたと推定されるⅢ層 (Ⅲ表土) は50cm近く削平されていると考えられるので、溝はすでに失われている可能性が高い。

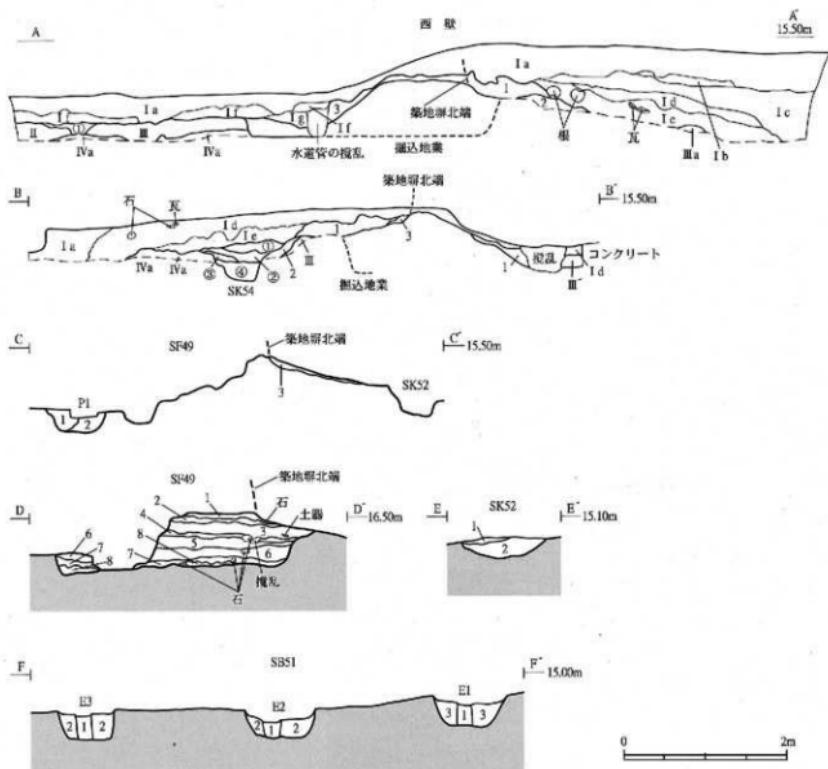
第12図 5区西壁、SF49・SK52・SB51断面図

逆台形で、上部は緩やかに大きく開く。版築層は6層確認し、褐色粘土ブロックを含んだ暗褐色や黒褐色の粘土が硬く叩き締められている。

SB51掘立柱建物跡 調査区西北部で東西方向に並ぶ柱穴3基を確認した。西と北の調査区外に展開する掘立柱建物跡と推定したが、一本柱列跡の可能性もある。柱穴掘り方は一辺70~90cmの方形で、残存する深さは約30cm、柱痕跡は直径18~22cmである。柱間隔はE1~E2が2.4m、E2~E3が2.3mである。

SK52土坑 調査区東部の築地壠跡北側に位置する。東側を削平されている。東西2.4m以上、南北1.0mの楕円形である。深さは25cm、壁は緩やかで、底面はほぼ平坦である。堆積土の上層には灰白色火山灰が含まれている。

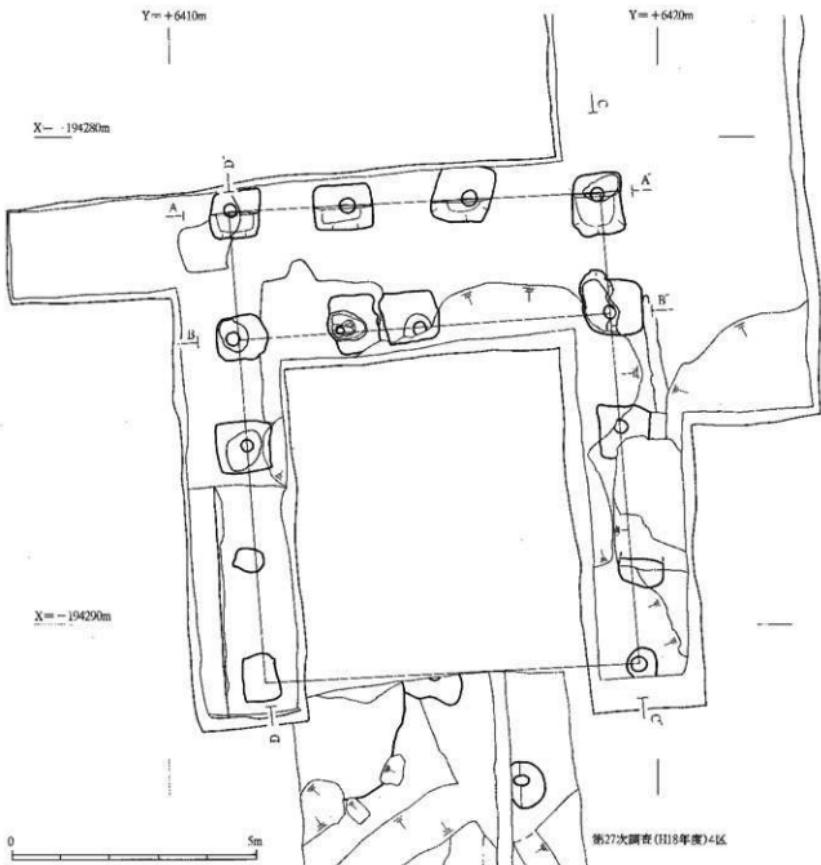
第22図 SB57平面図

SB57は寺地北東部で初めて確認された孤立柱建跡である。建物の構造に関しては、総柱の建物になる可能性や、さらに南側に1間延びる可能性も指摘されている(註2)。建物内部の未調査部分や昨年度の4区の東西両側などの調査も含めて、今後も検証していく必要がある。

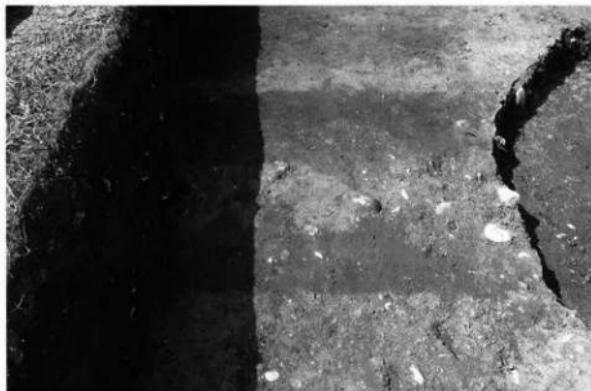
SD68・69溝跡確認状況

SD69溝跡 SD68の南側に並行している。確認した長さが約2.3mと短いため方向は明瞭ではないが、概ねE-4°-Nである。上幅40~50cm、下幅10~20cm、深さは約20cmで、底面は平坦である。断面形は浅い「U」字形で、堆

調査区北部で確認されたSD68とSD69は、位置関係からすると6区のSD62・SD66溝跡の延長部分である可能性が考えられたが、上部が削平されており遺存状態が良くなかったため断定はできなかった。6区の項で述べたように、SD32とSD62・66の関係はそれぞれの規模や断面形が一致しないなどの問題点があることから、今後も検証を重ねていく必要がある。

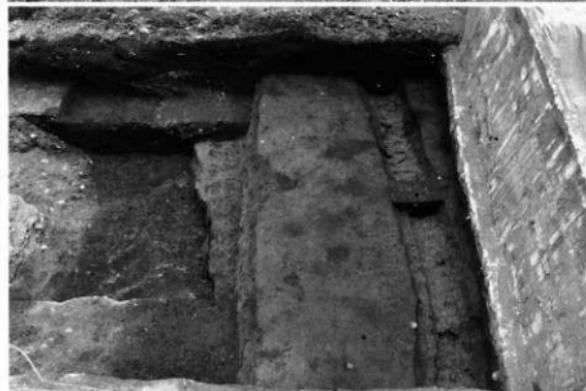
2. SD62(左)、SD56(右)完掘状況
(西から)

SD56溝跡 摂壁のすぐ北側で確認した。やや蛇行しているため方向は明瞭ではないが、概ねE-4°-Nである。

SD62溝跡 SD56の北側に並行している。方向は、概ねE-4°-Nである。北半部を削平されているため幅は不明であるが、上幅80cm以上と推定される。深さは約60cmで、底面は平坦である。北側の壁が失われているが、断面形は逆台形を呈すると考えられる。堆積土も大部分が失われているが自然堆積層と考えられる。

昨年度の5区で確認したSD32との位置関係からすると、その延長部分に位置するのはSD56である。ただし、SD56はSD32と比べて規模がやや小さく、断面形も異なっていること、一方、SD56の北側に並行するSD62は、北半部が失われているが断面形がSD32と同じく逆台形と推定され、規模も同様の可能性がある。SD32との関係については今後も検証を重ねていく必要がある。

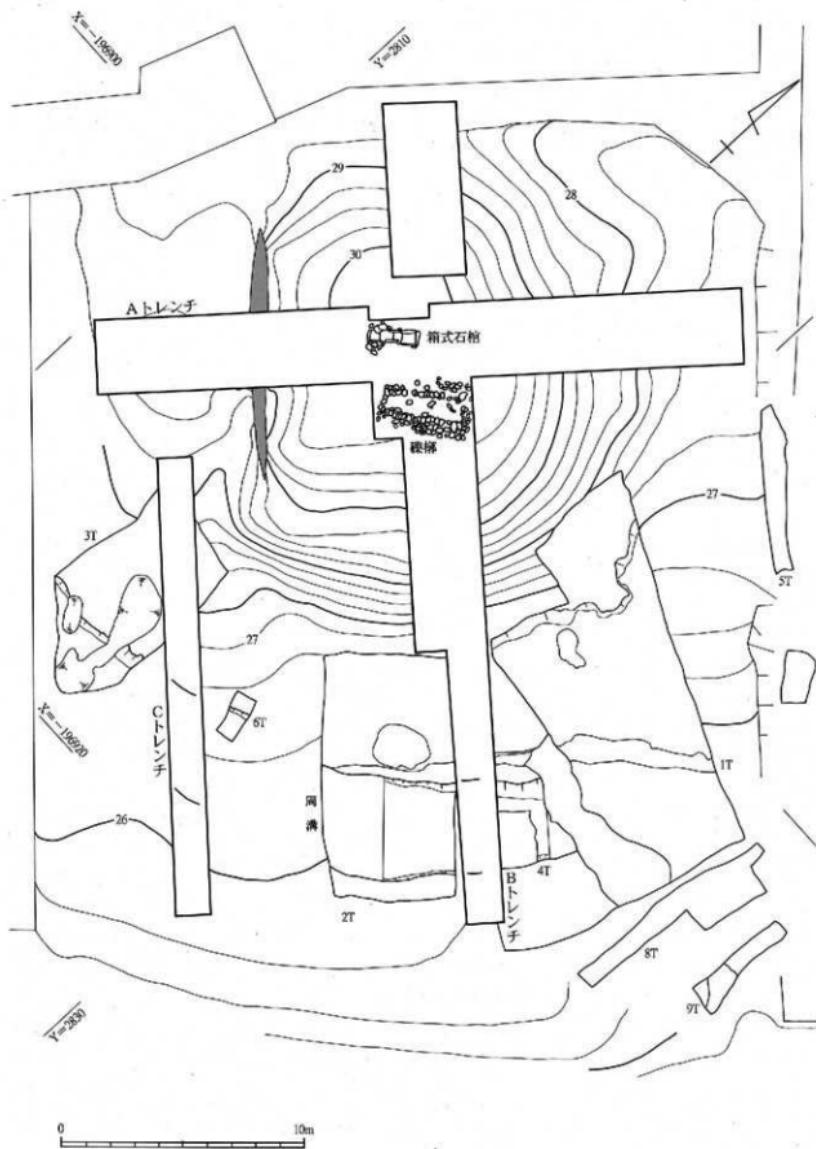
第29図 砂押古墳平面図 (Tは昭和56年度調査)

今回調査するにあたり、測量調査を実施し現況の平面図を作成した。伐木後の現地を観察すると、墳丘の形態が西に前方部のある前方後円墳の可能性も考えられた。墳丘の形態と主体部（埋葬施設）の確認を目的に、墳丘を横断する調査区（A、B、Cトレーナー）を設定した。

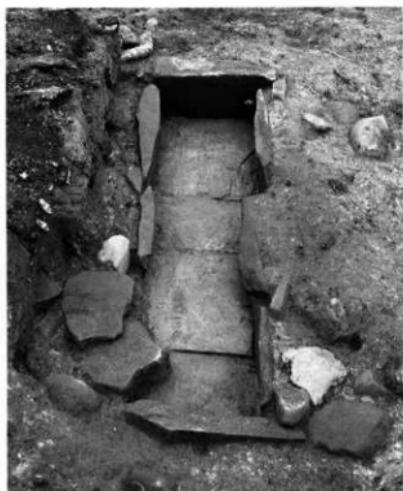
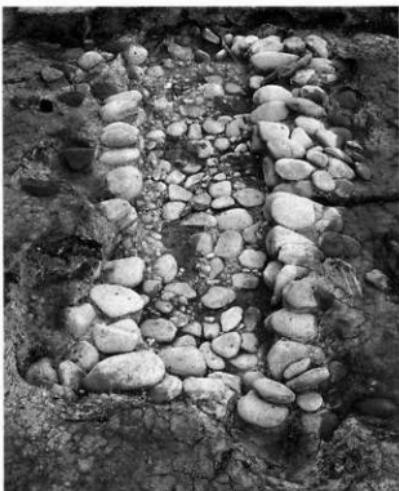
埋葬施設が2基ある例は、会津大塚山古墳や越見塚古墳などで見られる例である。今回のような箱式石棺と礫椁が存在する例は台町古墳群（丸森町）で確認されている。周辺の古墳と比較検討すると、東に存在した一塚古墳（太白区鹿野）では穴式石室の中に内部が剝り抜かれた石棺があり、中から鏡や玉類が出上した。二塚古墳（同鹿野）でも遺物は出土していないが、同様の剝り抜かれた石棺が出上している。これらから見ると本古墳の箱式石棺は埋葬施設としてはやや小型化した観がある。また西に存在した裏町古墳（太白区西多賀）では礫椁が発見され、内部から鏡が出土していた。今回検出した礫椁と構造的にはよく似ている。盗掘された痕跡が明瞭な裏町古墳に較べれば残存状況は良好なものである。

箱式石棺（西より）

礎櫛（西より）
