# 土佐国分寺跡

—第二次発掘調査概報—

南国市教育委員会

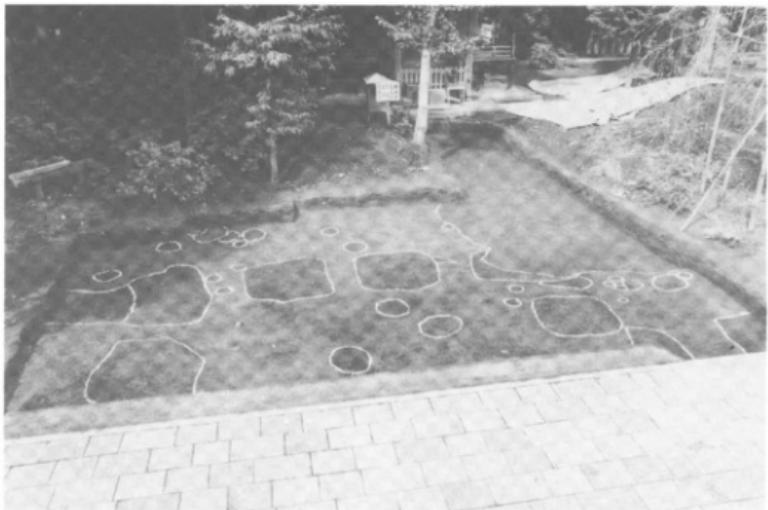
第5調査区(鐘楼西侧地区) S B 1検出状態(東から)

鐘楼西側に、東西6m南北10mのトレンチを設定し、第1次発掘調査で検出されたS B 1の規模及び付属施設の有無について確認を行った。発掘区の基本層序は、第I層褐色粘質土、第II層暗褐色粘質土、第IV層黄茶色粘質土の3層に区分され、第IV層上面から掘方が検出された。この掘方は、礎石下の地盤痕とみられるもので、検出状況は昨年度と同様の内容である。S B 1北西側角に該当する掘方の北半部は、近現代の掘削により破壊されていたが、東西2間、南北3間分の掘方が検出され、建物西縁が確認された。今回の調査で、S B 1は、桁行11.3m、梁間5.8m（三間×六間・38×19.5間棒）を測る礎石建物であることが明らかとなった。なお、S B 1に付属する遺構等は検出されなかった。

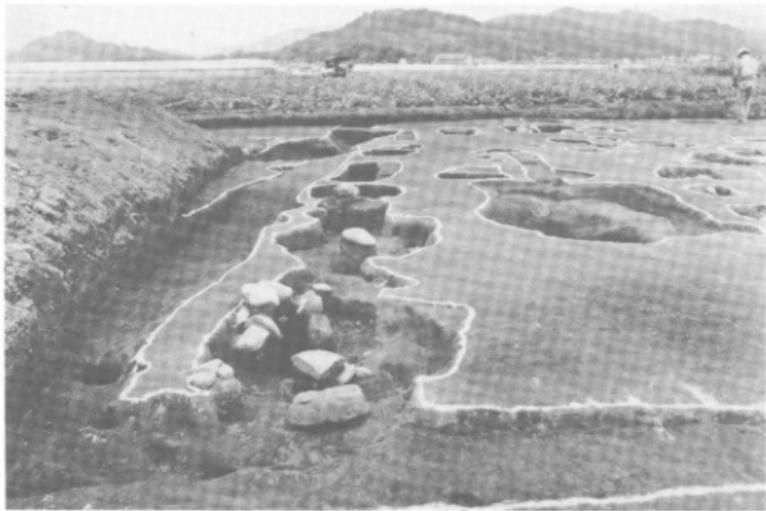
S B 4 柱穴検出状態（東から）

調査区南側で検出された桁行六間梁間二間の建物址である。一辺0.9~1.3m前後の方形掘方をもち、桁行10.4m以上梁間6mを測る。西面に庇をもち、建物主軸はN-18°-Eである。柱心間の距離は、桁行で1.8m~2.2m前後、梁間2.8~3.0m前後である。柱穴の一部に、南北棟の北妻とみられる柱穴と切り合いを有する。柱穴中から細片の須恵器、土師器片が出土した。

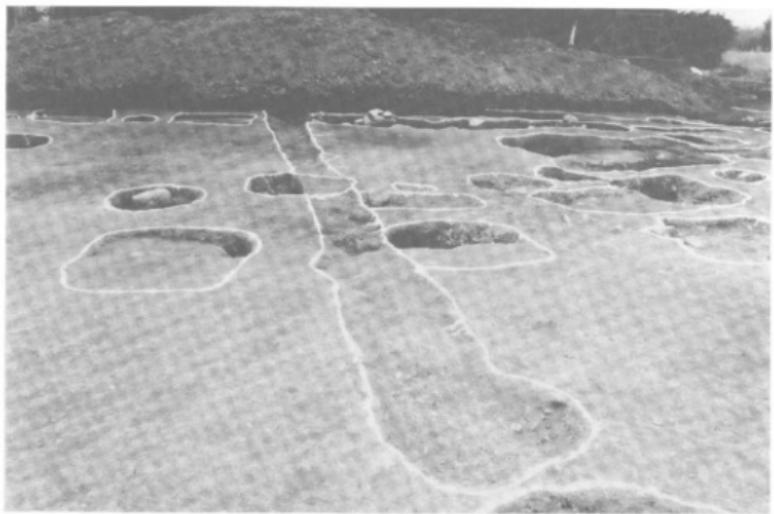
S D 5 検出状態（北から）

北端部で東側へ屈曲する南北方向の溝跡である。東西2.5m南北10.2mの範囲で検出された。幅0.3~0.5m深さ15cm前後を測る。S D 6と連結する溝である可能性をもつ。

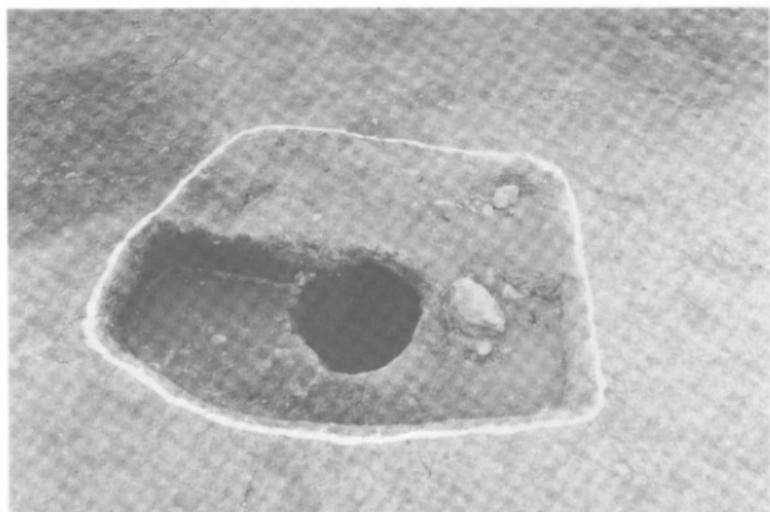
S B 3 柱 穴 (東から)

S B 2に重複して検出された二間×三間の東西方向の掘立柱建物址である。桁行6.0m梁間

4.6mを測り、1辺0.8~1.0mの方形掘方をもつ。柱穴の重複関係から、S B 2に先行する建物址である。建物主軸は、N-30°-Eで他の建物址等と比べて東へ振っている。柱心間の距離は1.8~2.6m前後を測る。柱穴中から白鳳後期~奈良初期とみられる須恵器杯蓋、土師器等が出土しており、国分寺造営前の遺構とみられる。

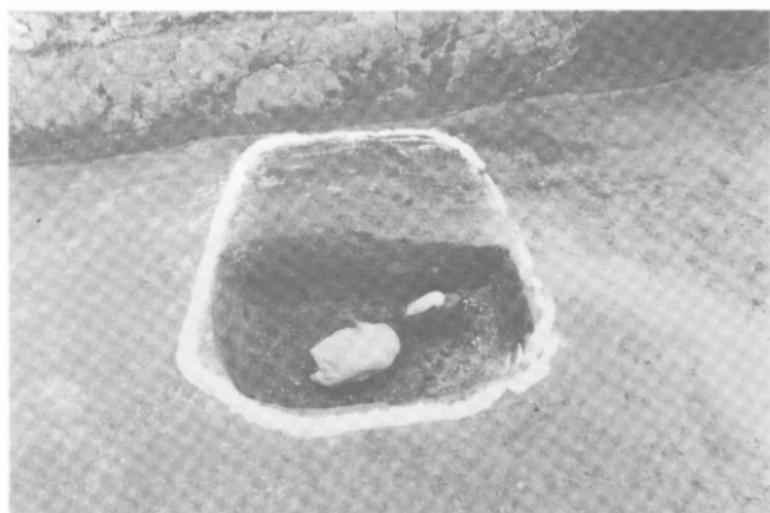
S G 1 柱 穴 (東から)

調査区西側で検出された南北方向の柱穴列で、西面廻廊とみられる遺構である。一辺0.7~1.1mの方形掘方をもち、柱心間の距離は1.8~2.4m前後を測る。柱穴は、南北14.6m東西3.4mの範囲で検出され、柱穴列の主軸はN-20°-Eである。検出状況から、調査区北、西側への広がりをもち、今後の調査によって内容が明らかになるものと考える。現状では、南北七間東西二間分の検出にとどまった。遺構は、推定寺城（北側土塁延長線上）の北側へ広がっており、今後詳細な検討を要する。
