仙台市文化財調査報告書第285集

# 仙 台 城 跡 5

－平成16年度 調査報告書－

仙台市教育委員会

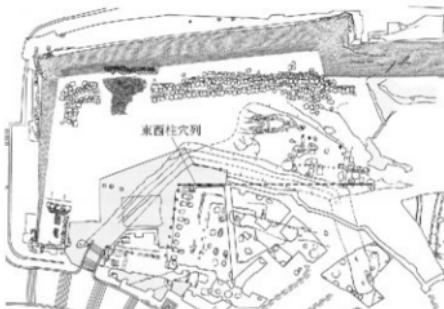
第17図 1区東西柱穴列と石垣解体調査 (6区) 柱穴列

大広間跡の西側で南北方向に延びる方形・円形柱穴列の北側延長部分では、今回該当する遺構の検出はなかった。形状、規模において類似する南北円形柱穴列（以下、南北柱穴列）と今回検出した東西柱穴列の位置関係について記述する。軸線については、大広間跡西辺に並行する南北柱穴列に対し、東西柱穴列は98°の角度を成しているため、大広間跡の軸線とは一致しない。柱間寸法についても、南北柱穴列の柱間がほぼ196cm（6尺5寸）と規格的なに対し、東西柱穴列については数値もばらつきも大きい。そのため、二つの柱穴列は別のものと考えられる。なお、東西柱穴列の東約25mの延長線上に石垣解体修復工事に伴う発掘調査で確認された柱列があり、一連のものである可能性がある。

・KS-262・310 KS-310が新しい。これらは、昭和以降の公園整備等に伴う植栽痕により北側が壊されているため、正確な規模は不明である。KS-310は、東西85cm、南北残存20cmで、深さは残存33cmである。KS-262は、残存部分の最大幅が35cm、深さは65cmである。遺物は出土しなかった。これらの断面形状も上記KS-309・261と同様であり、その成因についても同様であった可能性がある。よって、切られるKS-309・262についても5基から成る東西柱列が形成される以前に、同時存在していたものと考えられる。

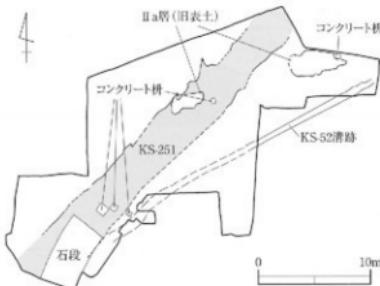
第25図 1区近代遺構平面図

今回の発掘調査により、昭和14年頃以降、公園整備として陶製上管による排水施設の整備、植樹、園路の整備(側溝?)等が実施されたと推定される。1区南西部にある花崗岩製の石段から北東方向に向かって、弧を描くように点在するコンクリート橋及び付随する排水管、同方向に並行して伸びる溝跡等は、計画的な設計に基づく一連の土木工事が実施された事を示している(第25図)。昭和14年頃の公園整備における付近の平面図等にも、同位置に同形状の園路が描かれている。なお、側溝と思われるKS-52溝跡については、今回の調査で近代溝状遺構より新しいことが判明したため、その配置や埋土内に見られた水性堆積の痕跡から判断し、園路の側溝である可能性が考えられる。

KS-251は1区北東から南西方向にかけて約28mを検出した(第25図)。検出面での上端幅は4.0m、下端幅は1.0mで深さは1.6mである。遺構の西端は確認されず、更に南西方向に伸びるものとみられるため、遺構の全長は85m以上である。断面形は45°の傾斜で立ち上がる連台形である。一部大広間跡の遺構を壊している。埋土からは、金銅金具や大広間のものとみられる礎石等が出土しており、大広間の解体直後もしくはそれに比較的近い時期につくられたものと考えられる。遺構はⅡa層に覆われており、昭和14年頃以前には完全に埋没していたと考えられる。埋土中からは鉄釘2点、銅金具1点、磁器1点、瓦184点等の遺物が出土した。

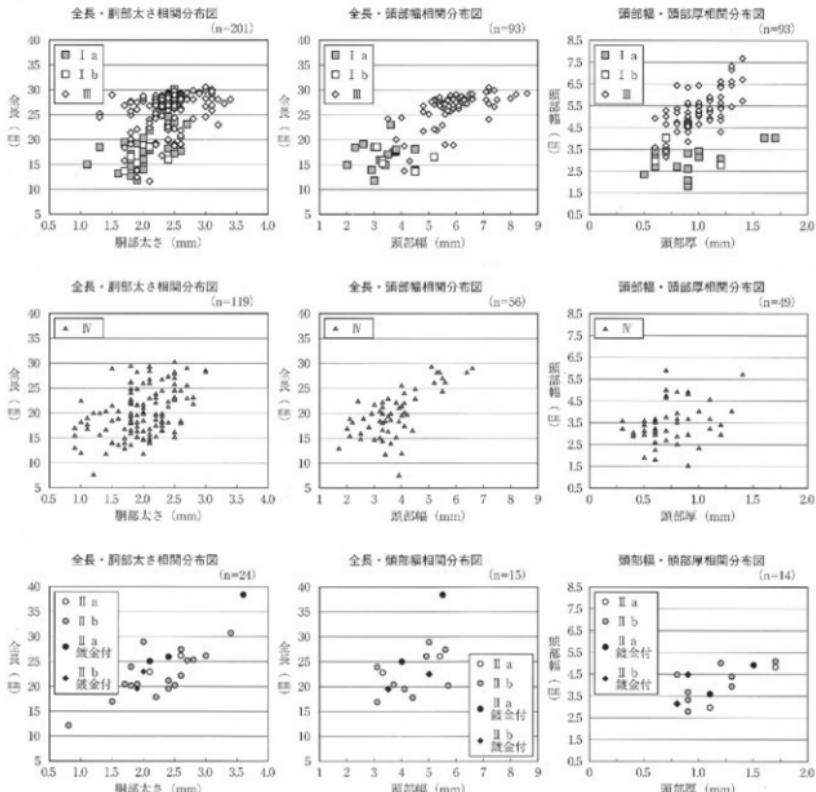
第38図 銅釘法量分析グラフ

法量は全長、胴部太さ、頭部幅、頭部厚を計測した。このうち胴部太さ、頭部幅はその箇所における最大長とし、頭部厚は胴部基部に近い箇所と頭部の縁に近い箇所では厚さが異なるため、およそその中間にあたる平均的な厚さの箇所で計測した。なお、計測箇所は第37図、法量に関する相関分布図は第38図、平均値、標準偏差等、法量データの基本統計値は第10表に示した。

I類の全長は11.8~30.2mmに分布し、12.0~20.0mmに集中する。I a類がより大きなばらつきを見せるが、分布の集中する範囲内において I a類と I b類の間に明確な違いは見られない。胴部太さは1.1~2.7mmに分布し、1.7~2.1mmに集中する。頭部幅は2.0~5.2mmに分布し、2.8~4.0mmに集中する。平均値は、I a類が3.35mm、I b類が3.88mmで I b類がわずかに大きい。頭部厚は0.5~1.7mmに分布し、0.6~1.1mmに集中する。胴部太さ、頭部厚については、I a類と I b類の間に明確な違いは見られない。

II類の全長は12.2~38.5mmに分布し、他の類型に比べデータのばらつきが大きい。18.0~27.0mmに分布の集中が見られる。全長の最大値を含むIIa類が、より大きい値を示す傾向がある。胴部太さは0.8~3.6mmに分布し、他の類型に比べデータのばらつきが大きい。1.7~2.8mmに分布の集中が見られる。胴部太さの最大値を含むIIa類が、より大きい値を示す傾向がある。頭部幅は3.1~5.7mmであり、分布の集中は見られない。IIa類とIIb類の間に明確な違いは見られない。頭部厚は0.8~1.7mmであり、分布の集中は見られない。平均値はIIa類が1.35mm、IIb類が1.07mmとIIa類がわずかに大きい。

法量の分析では、特にⅠ・Ⅲ類における分布集中域のまとまりが比較的明瞭で、互いに排他的な分布傾向を示すことが確認された。特に頭部幅については、かなり明確な分離傾向を示している。Ⅲ類については、全長が概ね3cmより小さい方にばらつく分布傾向が指摘できた。一方Ⅳ類については、その大部分がⅠ類に近い分布を示すことが明らかとなった。またⅡ類については、Ⅰ・Ⅲ・Ⅳ類とは対照的にデータのはらつきが大きく、出土点数も他の類型に比べ極端に少ないという特徴がみられた。破損形状については、どの類型も4~5割という割合で完形を含んでおり、折損よりも高い割合を示している。金具の釘穴および銅釘基部断面形の分析では、金具の釘穴には角形と丸形の2種類確認された。丸形がよりまとまる分布傾向を示すが、銅釘の胴部太さおよび胴部基部断面形との比較からは、各類型と釘穴との対応関係を明らかにするには至らなかった。

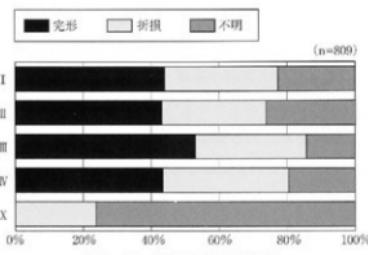
第39図 銅釘類型別破損率

に折れ曲りが見られた場合には「折損」とした。上記以外の折れ曲りの有無が判断できないものを「不明」とした。類型別の破損点数およびその比率についてはそれぞれ第11表、第39図に示した。分析の結果、どの類型も4~5割という割合で完形を含むことが判明した。I、II、IV類がそれぞれ44・43・43%で、III類が53%とやや高い割合を示している。

銅釘の破損状況に関する分析は、主に解体時における変形や破損等を明らかにし、釘の引き抜き方や固定法といった特徴を検討する目的で行ったものである。破損形状は、胴部の折れ曲りの有無により分類した。分析の結果、どの類型も4～5割という割合で折れ曲りの無い「完形」を含むことが明らかとなった。これは、銅釘が解体時のみならず廃棄された後も破損を受ける可能性があったことを考えると、高率といわざるを得ない。また、III類がやや完形の比率が高い他は、各類型間に差異が見られない点も注目される。前述した各類型の性格差に関わらず、一定の割合で見られる完形品の存在は、解体時における、釘の打込み面に対し船直方向への引き抜き、またはそういう解体法を容易にする釘の固定法が存在した可能性を示すと考えられる。具体的には、錐の穿孔による釘の固定といったものが想定されるが、これは今後、文献史学や民俗学、さらには実験考古学的研究により総合的に追求していくべき課題である。

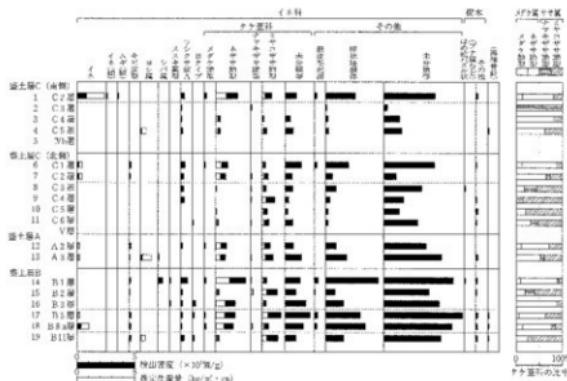
第47図 植物珪酸体分析結果

1区盛土層A・B・Cから採取された計19点（S-1～19）の土壤試料について、植物珪酸体（プラント・オパール）分析を行った。

分析の結果（第47図・第21表）、盛土の一部にはイネやムギ類を栽培する耕作地の土壤が利用されていたと考えられ、イネの葉葉（稲葉）が土留めなど何らかの形で利用されていた可能性も想定される。

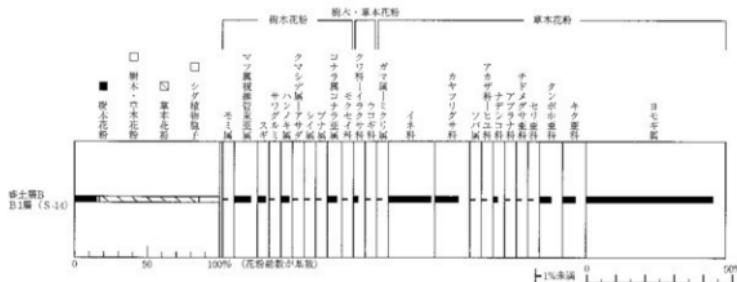
第48図 花粉ダイアグラム

1区盛土層C(南側)のC2層(S-1)と1区盛土層BのB1層(S-14)より採取された2点の土壌試料について、花粉分析を行った。

分析の結果(第48図・第22表)、S-1は花粉が検出されず、有機質遺体の分解される乾燥あるいは乾湿を繰り返す堆積環境、もしくは堆積速度が速かったことが推定された。S-14は、ヨモギ属などの草本の生育する日当たりがよく比較的乾燥した開地に、一部イネ科・カヤツリグサ科などの水生植物が生育する湿地も分布する環境であったと推定された。また、堆積地周辺でのソバの耕作も示唆された。近隣にはマツ属複数管束木層を主とし、スギなどの針葉樹と、コナラ属コナラ亜属・ハンノキ属などの広葉樹で構成された森林の分布が想定された。

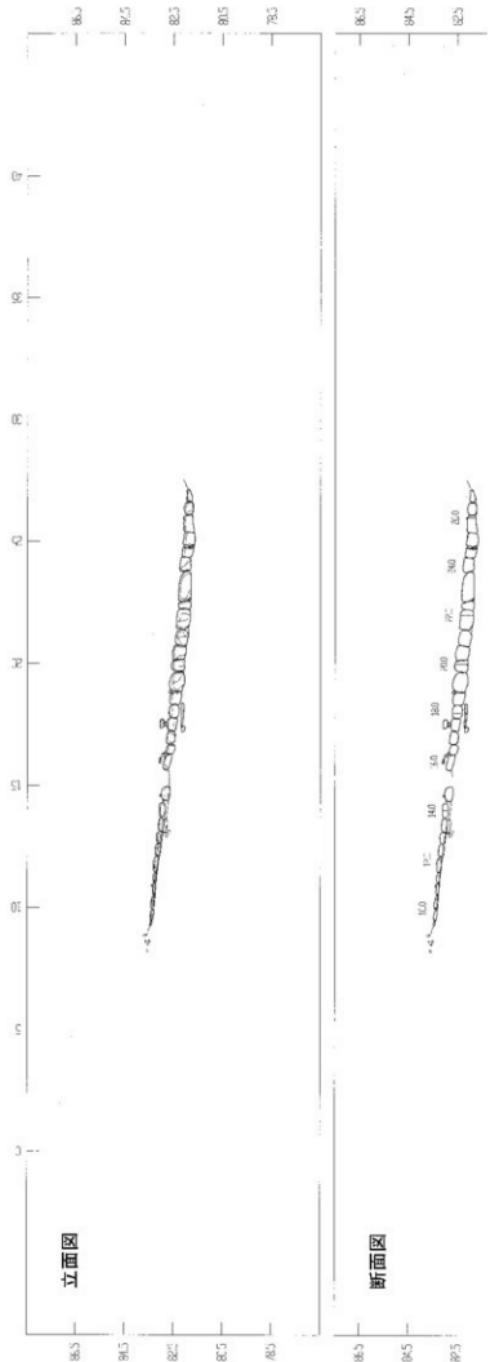
第60図 下馬橋石橋 立・断面図 (1/200)

市道脇に位置しており、1段のみ確認される。長さ17.7m、高さは最大0.6mである。自然石及び加工された石材の比較的平坦な面を描えている。登城路の脇に敷設された石組側溝の片側列石の可能性も考えられる。一部の石材が道路側に大きく傾いている。
