仙台市文化財調査報告書第244集

郡山遺跡 XX

——平成11年度発掘調査概報——

仙台市教育委員会

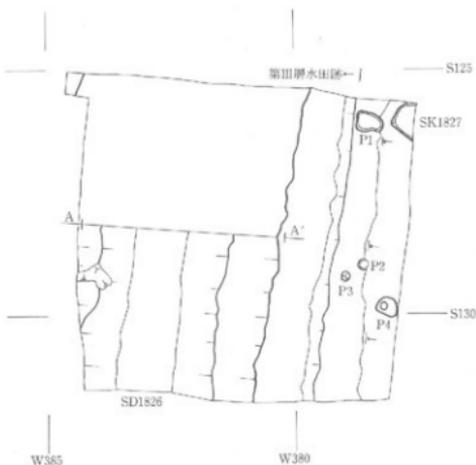
第4図 第125次調査区平・断面図

今回の調査で発見された遺構は、溝跡1条、土坑1基、ピットならびに上層での水田遺構である。これらのうち溝跡、土坑などは基本層位Ⅳ層上面で検出し、基本層位Ⅲ層が水田の耕作土となっている。
