仙台市文化財調査報告書第297集

# 仙 台 城 跡 6

—平成17年度 調査報告書—

仙台市教育委員会

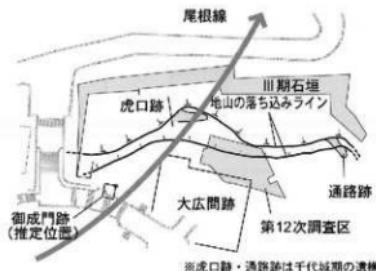
第12図 本丸跡北部平面模式図(旧地形と検出遺構)

大広間周辺の原地形をみると、その北側前方に中世千代城の虎口跡が検出された尾根の張り出しがある(第12図)。この尾根線は、御成門跡付近から大広間跡の北西角部を通り北東方向へ延びるもので、大広間のある平場の地形は、本来東へ向けて緩やかに傾斜していたものと考えられる。実際、近世の整地層は、尾根上にあたる大広間跡北西角部ではほとんど見られず、東側に、より厚く堆積している。第12次調査区は、大広間跡の北側及び北東側に位置しており、調査区の北端は大規模な石垣工事に伴う盛土以前の、自然地形の落ち際にあたる。

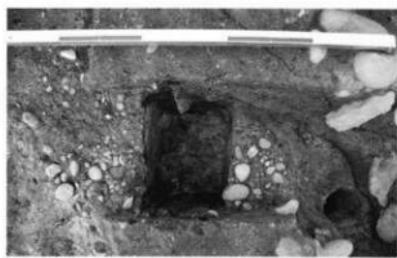
KS-84完掘状況（東から）

・KS-84素掘り溝跡 KS-84は、大広間雨落ち溝跡と同形の平面プランを持つ素掘りの溝跡で、これまで大広間跡西辺部及び北辺部で確認されている。今回の調査では、北辺の一部を検出した。遺構の切り合いで、雨落ち溝跡に先行し、縁石建物跡に伴う石敷きよりも新しいことが確認された。検出面はⅢf層・Ⅲc層上面である。規模は、上端幅23cm、下端幅16cm、深さ22cm

である。断面形は、底面がほぼ平坦で壁がほぼ垂直に立ち上がる長方形を呈する。埋土は2層に別れ、いずれも地山ブロックを含む人為堆積層である。遺物の出土は無いが、玉石敷きに由来する小砾が多量出土している。また、埋土の堆積環境を明らかにするため土壤サンプルの珪藻分析を行った（5. 理化学分析参照）。

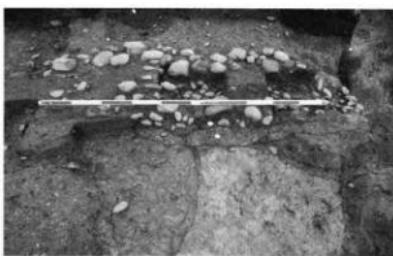
KS-350・353検出状況（東から）

・KS-350構跡 KS-350は、雨落ち溝跡に直交し南北方向に延びる溝跡であるが、北側延長部分については本丸石垣解体前の調査で既に検出されており、その際、溝跡内部より柱列と思われるピット列が検出されたことから堀跡と考えられる遺構である。また、この調査で、本遺構がⅢ期石垣（現存石垣）の盛土に切られている事が確認されている。

今回の調査では、中间部分を大きくKS-251（近代溝状遺構）に切られるものの、約11.8m分を検出した。検出面はⅢd層上面である。遺構の規模は、上端幅約110cm、下端幅約100cm、深さ約55cmである。底面は、若干凹凸はあるものの概ね平坦で、壁はほぼ垂直に立ち上がる。埋土は4層に分かれるが、中央に幅約35cmの柱状の立ち上がりが確認された。この部分より瓦片が出土している。

・KS-353暗渠状遺構 KS-353は、KS-350を絶後その後の直上につくられた暗渠状遺構である。KS-350と同様雨落ち溝跡に直交し南北方向に延びるが、暗渠をつくる壁はKS-251の直前で見られなくなる。検出面は、雨落ち溝跡（新段階）と同じⅢa層上面である。掘り方は、幅約90cm、深さ約30cmで確認された長さは370cmである。断面形は皿状を呈する。掘り方内に一度土を入れた後、径10~18cmの円錐を帯状に2列配し、間の一箇所低い部分に径3~5cmの小形錐を充填している。遺物は、鉄釘、古錢などが出土している。また、一段低い部分には上層の堆積がみられ、堆積時における水流の有無などを調べるために土壤サンプルの珪藻分析を行った（5. 理化学分析参照）。
